# 大同石佛寺の保存に就いて

小野勝年  
日比野丈夫

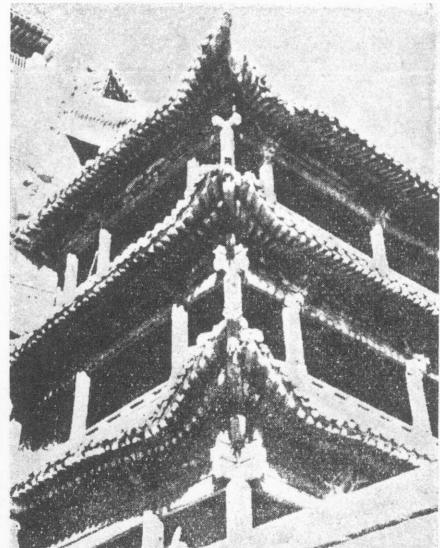
1 圖插 損破の檐層各閣樓前窟六第

B、第六窟前樓閣 前項に同じ。尙、當樓閣には康熙帝の御筆になる莊嚴法相の四字の額がある。これは當時の諸文獻にも記載されてゐるものであり、且頗る名筆として貴重なるものであるから、至急特別の保護を加へねばならぬ。〔挿圖1・3 參照〕

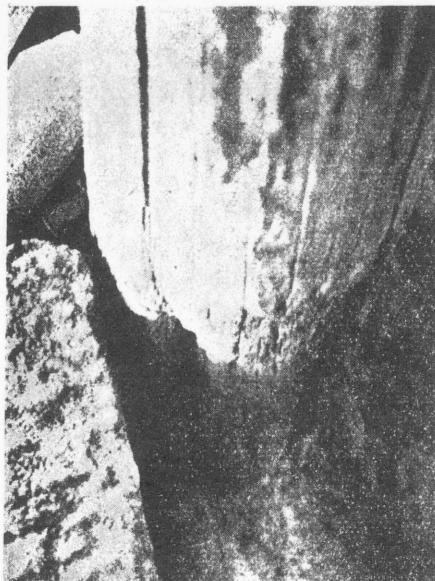
2 第五窟前樓閣木柱基部の腐朽狀態

A、第五窟前樓閣 同樓閣に就いては屋根の部分は、葺板及び樋の改裝、瑠璃瓦の補給。又床板の補強、階段の改築、扉及び欄干の修繕、腐朽せる柱の取換へ。〔挿圖2・5 參照〕

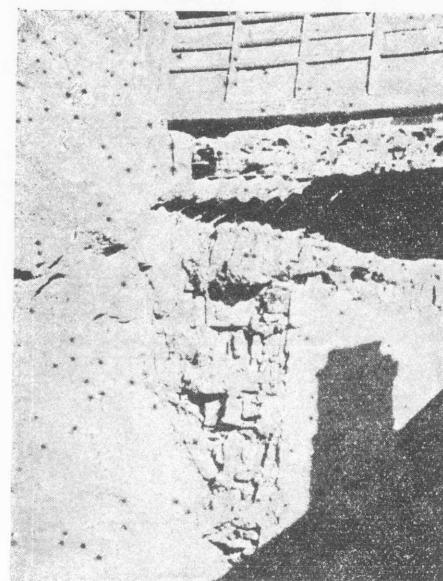
3 第六窟前樓閣西側の破損狀態

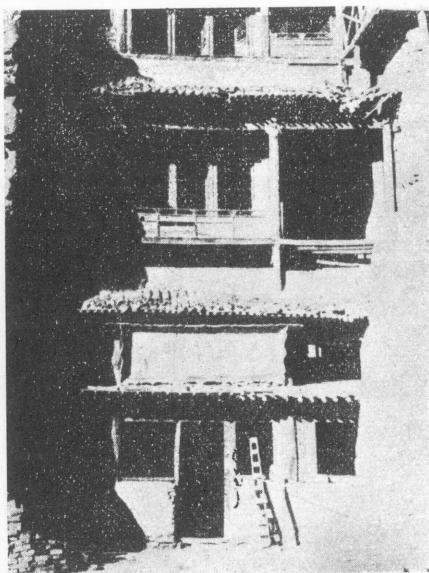
### 熊状損破の閣樓前窟七第 4 圖插

C、第七窟樓閣 同樓閣は三樓閣中腐朽最も甚だしく緊急修理を要するものである。屋根、扉、柱、床板等、現状の儘では存續全く不可

能であるから、一應解體して修理することが適切であると考へる。

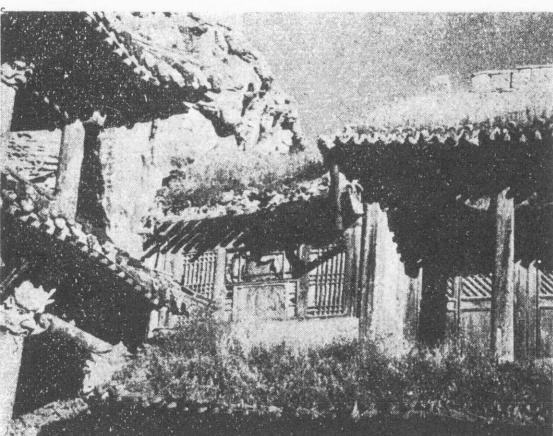
閣樓前窟五第は左てつ向 態状損破の閣音觀 5 圖插  
る居てい傾に既が先檐亦もれこ

山門、天王殿、鐘樓、鼓樓及び觀音閣の重修。客殿の改裝。〔挿圖5 參照〕

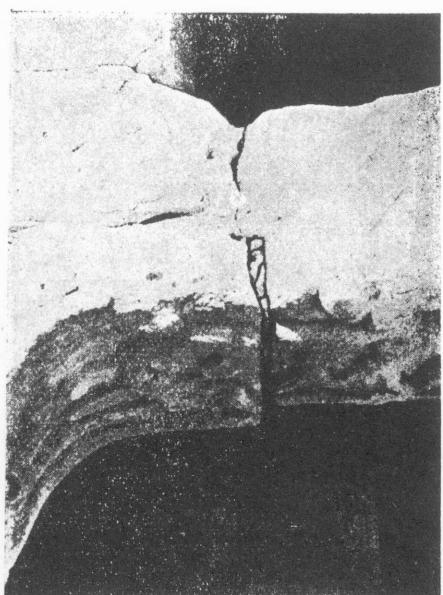
部裂龜の部上口入窟一第 6 圖插

A、第一窟、同窟は地下水湧出多量なるため、隣接の第二窟と共に風化を受け龜裂を生じたる部分甚だ多く、特に前壁明窓の下及び第二窟との隔壁には大なる龜裂を生じて居る。又前壁下層部の如きは著しく風蝕して、上層の重壓に耐えず、將に倒壊を來さんとするの状を示して居る。

より以上の風化を防ぐべきである。〔插圖6・7 參照〕

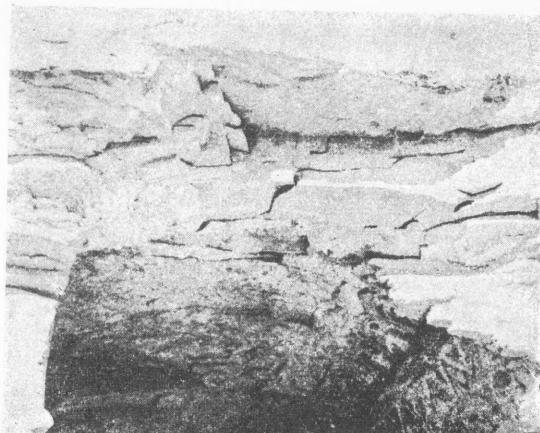
態狀壞崩の部上口入窟二第 7 圖插

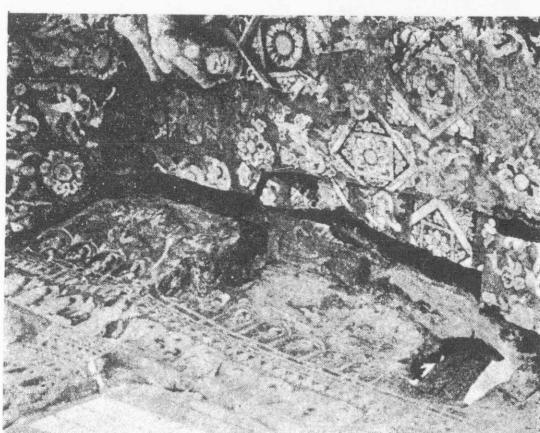
るあで態狀るすとんれ倒に將今は壁前裂龜の井天窟十第 8 圖插

第十窟前室の崩壊状態左上には天井の龜裂の一部が見えその前壁は既に落下して居る

D、第九、第十窟。兩窟は各前室の天井に、東西に亘る大龜裂があつて、一部分は既に剝落してゐる。而もこの重量を支へてゐる前面の石柱は風化が全面的に激しく、その重量に對する負擔能力は頗る弱いのである。従つて現状の儘に看過することは到底許されない。先づ一案として、石柱補強のために、更に鐵骨コンクリートの支柱「バトレス」を造り、該龜裂部分には漆喰等を充填するを可と考へる。或は鐵製の鍵をかひ、或は鐵環等を嵌める等も考慮されないではない。しかし、上記の諸案は悉く石窟の美觀に對して深い關係を有するものであるから、勿論異論に俟たねばならないが、一面甚だ慎重を要するものである。支柱「バトレス」使用の場合には、外部は石を組んでこれを被ひ、その外貌を整へる様な方法もあるであらう。〔挿圖8、9、10 參照〕

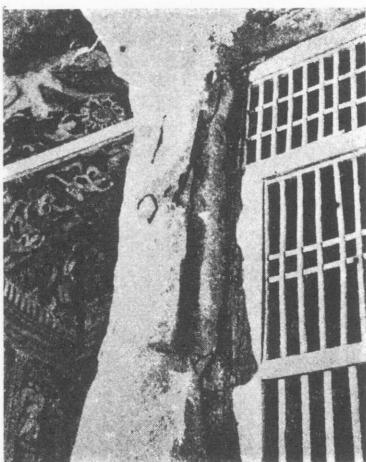
插圖10 第十窟前室石柱の崩壊状態

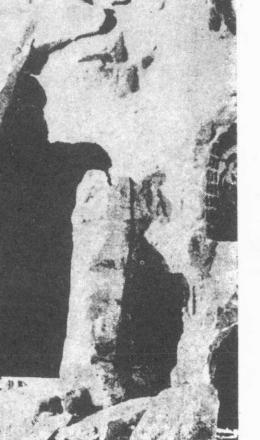
插圖11 第十二窟入口の崩壊状態 前面にあるのは上部から落下した岩石である

既に崩壊の一歩を踏み出しが前室外壁の一部は落下してゐる。故にその補強策は前者に準じて、同様火急なるを要するわけである。なほ同窟と第十三窟との隔壁には岩石の龜裂、崩壊のために大なる空隙を生じてゐるが、これが補強策も第五、第六窟の場合と同様である。〔挿圖11 參照〕

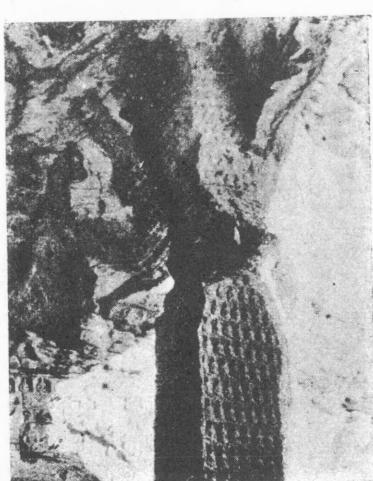
插圖12 第十四窟千佛を刻せる石柱の上部

F、第十四窟。同窟は既に前壁は落下し形を残さず、現在殘つてゐる千佛を刻した石柱の如きも、上下に著しく風蝕を被り、下部には大なる龜裂を生じてゐる。従つて若しこの儘放置するに於いては近き将来に於いて前者の轍を踏むべき運命にある

と考へられる。若しこの石柱が倒壊すれば、同窟の天井は忽ち落下するであらう。石柱の補強としては、風蝕部分に詰石を施し、龜裂部分には鐵環を嵌むる等の策を講じなければならぬ。〔挿圖12、13 參照〕

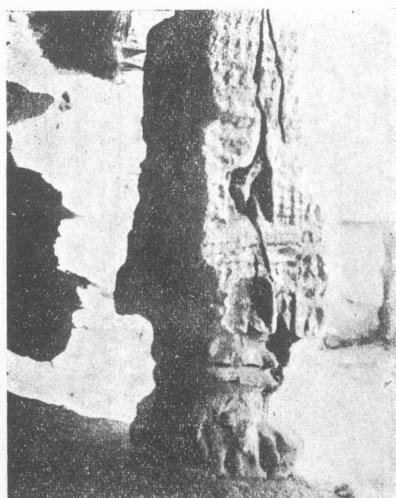
挿圖13 第十四窟千佛を刻せる石柱の下部 脚部には適當な詰石を施し上部には鐵輪等をはめるべきである

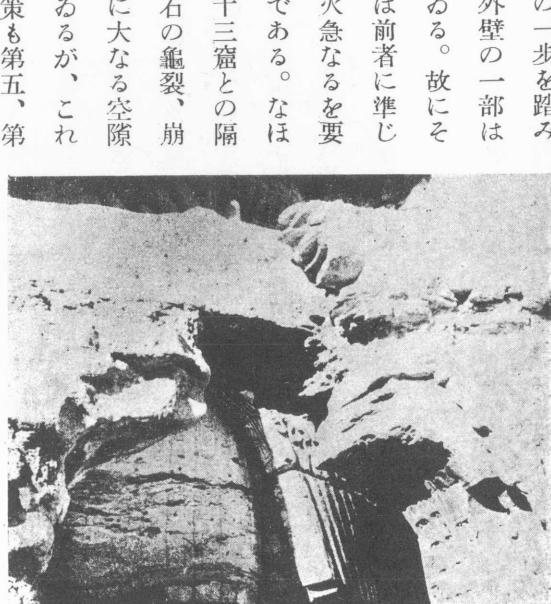
第十八窟上口入窟の崩壊状態 15 圖挿

K、第十八窟。同窟は入口上部の崩落が著しいので、前面に石造のアーチを築いて、至急これが補強策を講ずる必要がある。なほ入口下部の岩層風化部分及び内壁の脆弱なる岩層部分には詰石等の工作を行はなければならない。〔插圖15、16參照〕

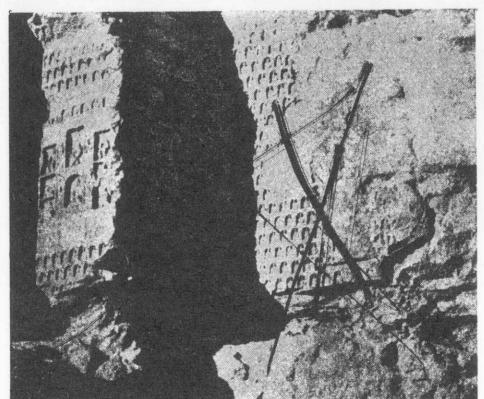
17 圖插

窟と殆んど同様であるから、その補強策も亦これに準すべきものである。但し、本尊の膝下に當る岩層に著しく脆弱なる部分があつて恰かも剔り取られたるが如き有様を呈してゐる。又外壁の一部にも脆弱なる岩層が露出してゐて、右脇窟の前壁の如きはそれがために早く倒壊したのである。従つて、これ等の箇所には詰石を施してその落下を豫防しなければならない。なほ同窟も、第十七窟程地下水の浸出程度は著しくないけれども、豫め本尊の背後に隧道を鑿つてこれを防ぐ必要が認められる。〔插圖17參照〕

るゝか 分部弱脆層岩の窟脇右窟九十第  
必るす講を策強補てつかを石詰はに分部  
るあが要

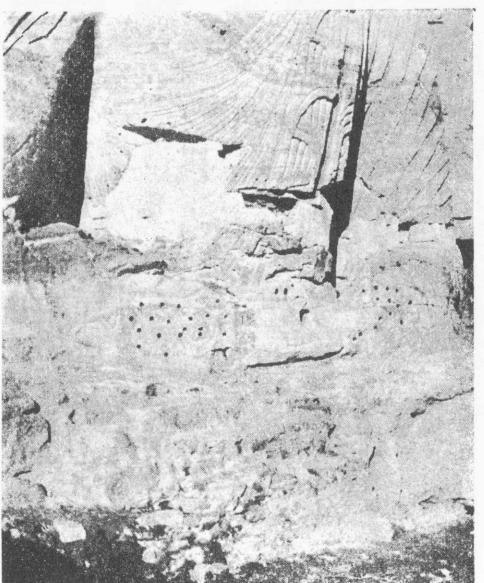
18 圖插

M、第二十窟。同窟は元來他の諸石窟と同様、前壁を有し洞窟を作つてゐたものであるが、基部に脆弱なる岩層があつたために相當古い時代に於いて倒壊し現在の如き形となつたものである。さて露佛は胸腹部にかけても此の種の岩層があらはれてゐるので、或時代に於いてこれを剔りとり衣紋を彫刻せる切石を嵌め込んだものである。その後詰石は殆んど脱落してしまひ、現在では煉瓦や泥土等を以つて充填し甚だ美觀を損じてゐる。この部分に用ひたる詰石は今次の調査に際して多數地中から發見せられた。これ等の石をそのまま再び用ひて舊形に復し、その足らざる部分を補ふか、或は全然改めて熟練せる石工をして適當なる詰石を施さしめれば、補強上からも美觀上からも最も適宜なるものである。〔插圖18參照〕

し著及分部弱脆層岩の部腹露窟十二第  
や瓦煉はに者前 態状化風の下以部膝い  
端の袖左の衣着 るあてれま込め填が泥  
所各 る居てつ残がつ一の石詰の時舊に  
杭にれこ時の修補像佛は孔る居ていあに  
るあで跡たせたもを泥てつうを

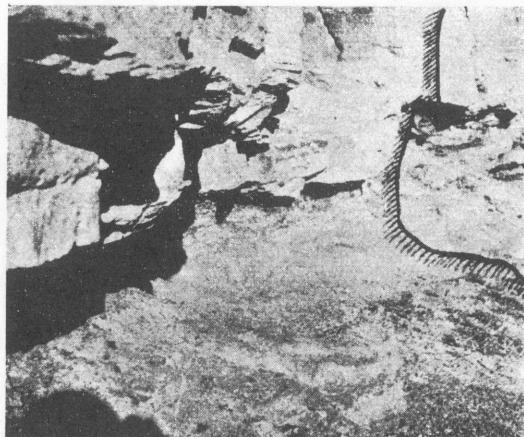
19 圖插

N、西方小石窟群。同窟群はその規模は小であるが、全體の配置は特に複雜不統一であつて、且つ下層部に當り最も脆弱なる岩層が厚目にあらはれてゐる。そのために下部を剔りとらるゝが如き形情を呈し、上部の重壓に耐へきれず、既に崩壊してこれに對する方策の施し難い様な箇所も少くない。しかしこれをその儘放任すれば、結局

圖面断 分部弱脆層岩るけ於に群窟石小方西  
てし施を石詰もと非是はに部凹たればらあに  
ならなばねが防を下落の部層上

全面的の崩壊を來す懼れがある。從つて最少限現状を維持せんがためには、廣範圍に亘つて岩層の脆弱なる箇所全面に詰石を施す必要があり、又鐵骨コンクリート支柱を設け上部岩層の崩落を防止すべき箇所も少くない。西方塔窟前壁西側の如きは最も可急を要するものである。而もこれ等諸窟に於いては石工と石材、混擬土等の材料さへあるならば、必ずしも特殊の技術を必要とせず、工事は比較的容易であると信する。〔插圖19、20、21參照〕

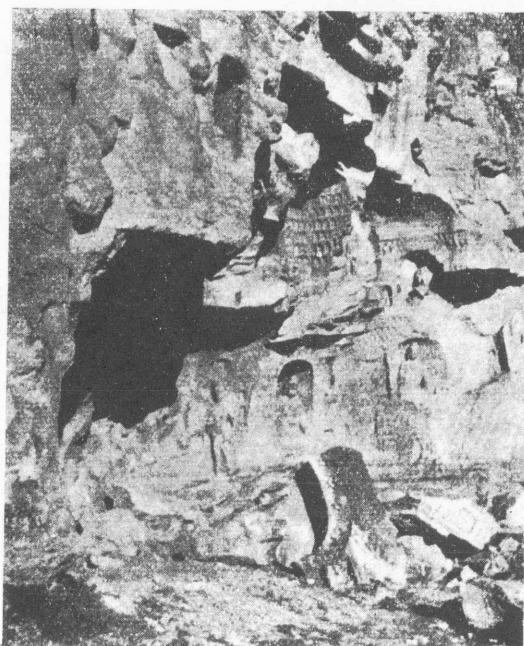
20 圖插

な弱脆の層岩部下 態状壊崩の群窟石小方西  
かを柱支 る居てし下落が龕佛の部上に爲る  
例一の所箇きべふ

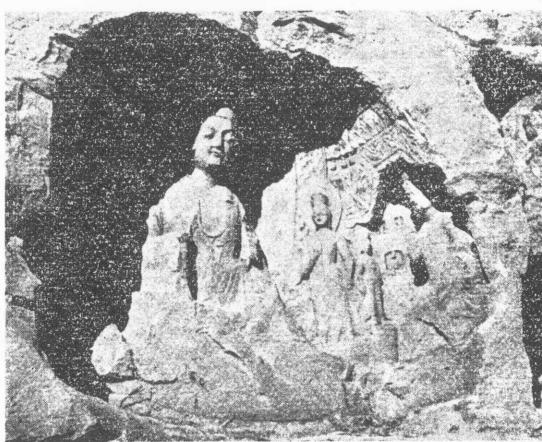
22 圖插

第七窟奥壁上龕の交脚像の左腕は極く最近に剥落したものであり、又二年前までは頗る完好であつた第十一窟外壁佛龕の交脚像の左頬が剥落して、生々しい痕を見せてゐるが如きである。かゝる類例も窟全體を通じて見れば少くなく、その補修によつて永く麗しい姿を傳へることが出来る筈である。これに就いては頗る纖細なる技術を要するものであり、而も未だ細部に亘つた調査は完成してゐないので、こゝに項目を擧げる

は頬左の像脚交の右てつ向龕佛壁外窟一第十窟中年兩の一のこ
