国宝・大崎八幡神社拝殿板壁彩色の保存処置

(受託研究報告 46号)

中里寿克・樋口清治

Conservation Treatment of the Painting on Wooden Walls in the Oratory of Osakihachiman Shrine

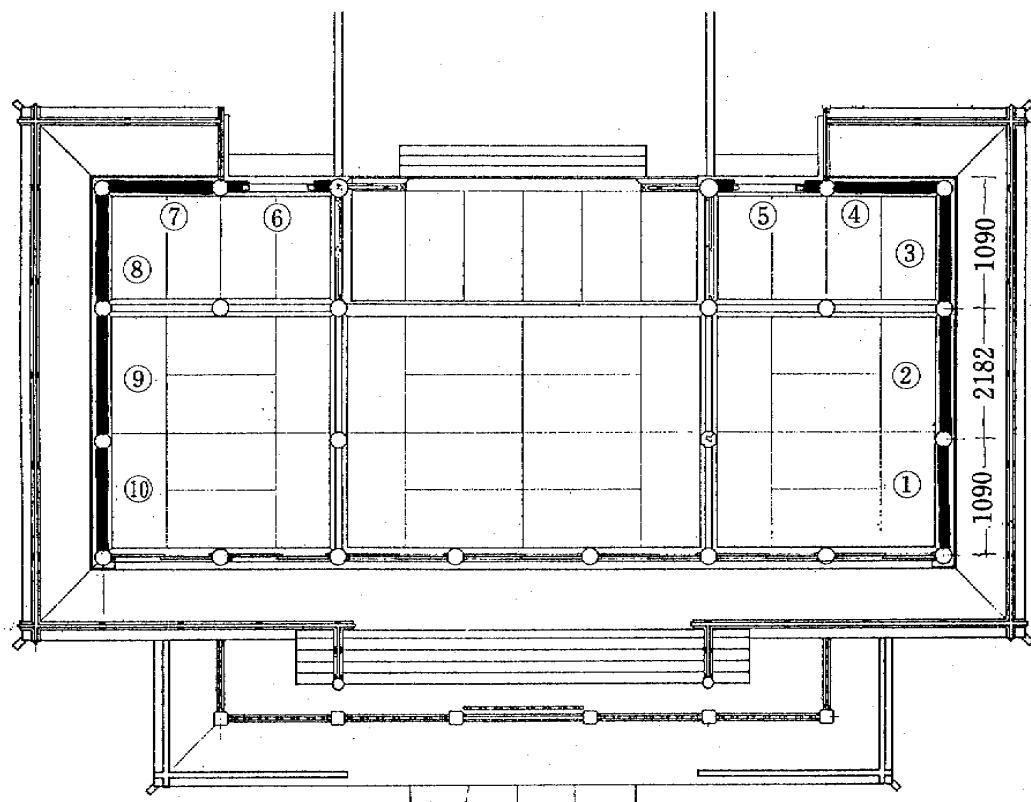
図一 大崎八幡神社拝殿平面図（太線板壁）

最も重要と思われる唐獅子図は西面(9)(10)にひどい剥落がみられるが、東面では比較的保存よく、南の一面(1)は特に剥落が少なく、図柄が鮮明である。

西側の二面(9)(10)の剥落の状態は絵の部分、黄土地の部分に関係なく全体に生じており、画面の下部は特にひどく剥落し、(10)はほとんど木地を露出している。画面全体でみても剥落は進行してきており、唐獅子図と辛じてわかる程度までに木地が露出している。(7)(8)もほぼ同様の状態だが、(7)の上方には辨柄色の補筆が目立つ。過去、それを塗った時点では、その程度の剥落であったのだろう。現在はその時点から、遙かに進展してしまっている。

東面(1)(2)では、やはり下部に剥落が集中し、木地を露出するが、(2)は黄土地部分がやや健全で、絵の部分に剥落が多い。(3)(4)も下部で木地を露出するが、(4)には黄土地部分に油状のもの

が浸み込んで、褐色に汚染されるが、剥落剝離がない。

左右の花頭窓の部分(5)(6)は、波濤図の続きが画かれるが、ほとんど剥落している。

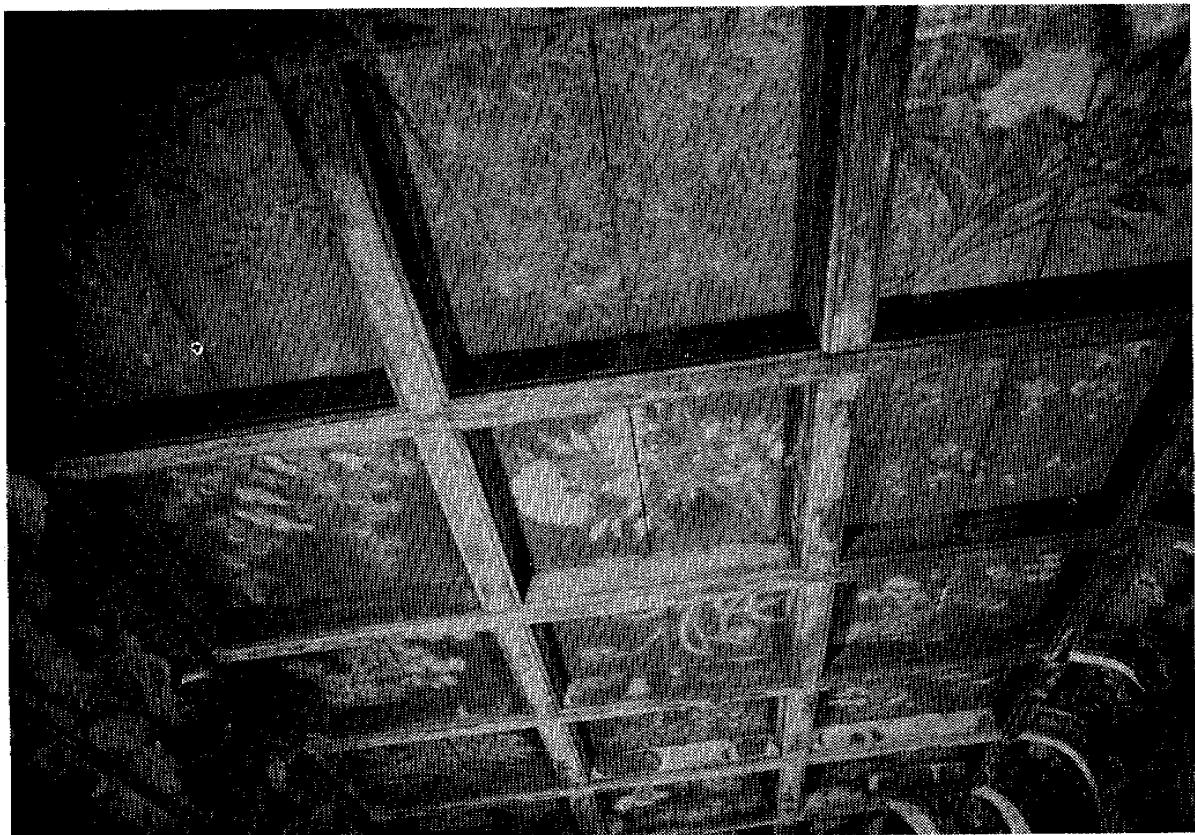
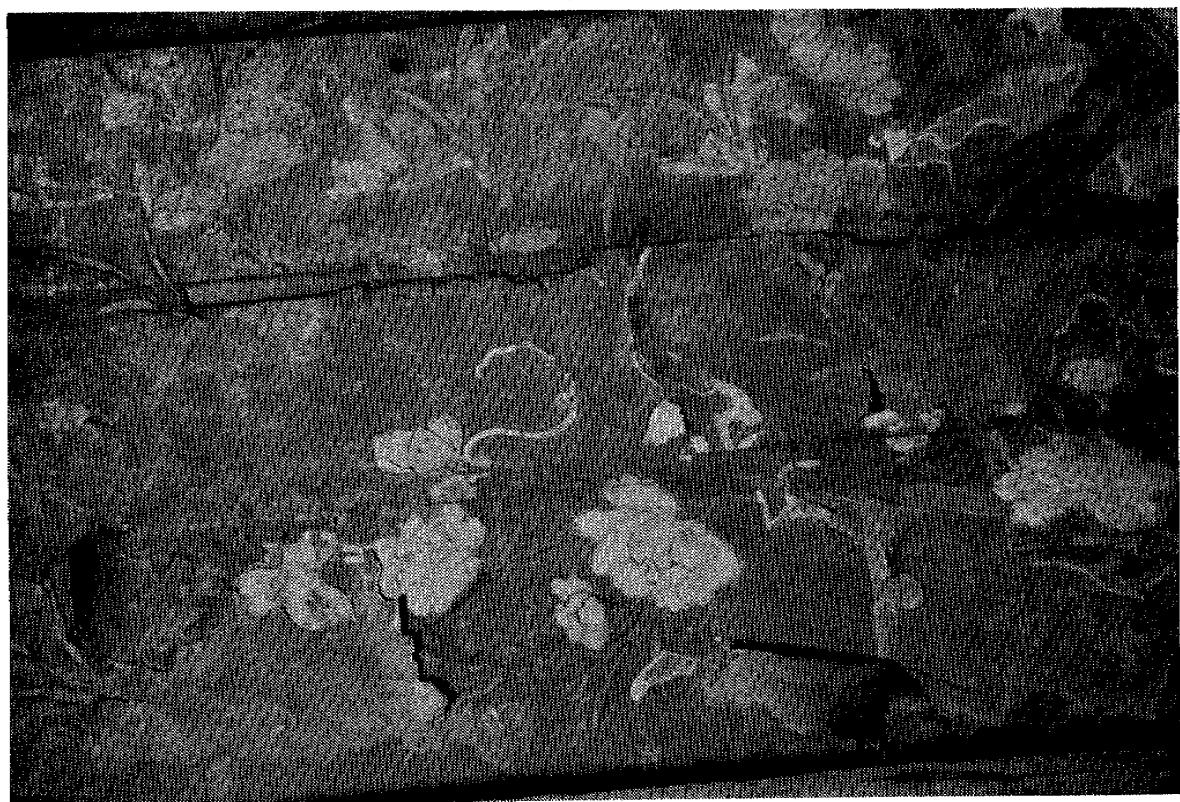
石の間は天井や支輪に百葉草図が描れるが、支輪は紙の貼付絵である(図-6・7)。東西の批杷板には漆地の上に金箔押しとし、草花文が描かれる。

拝殿の斗拱の彩色は比較的健全で一部でのみ剥離がみられたにすぎないが、石の間の支輪の貼付絵は、かなりの部分で再び浮上っていた。

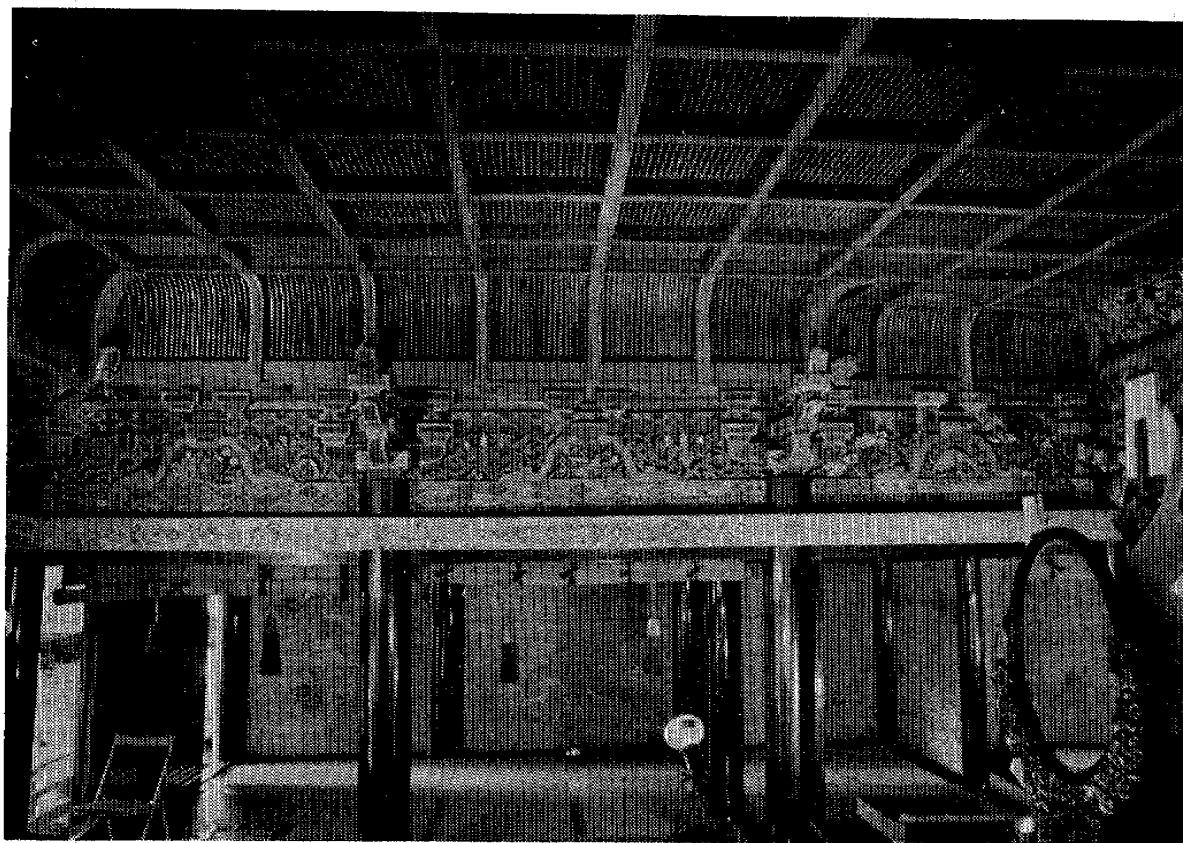
図一8

拝殿は長押、斗拱、天井に彩色があり、東西面と、石の間に接する將軍の間には板壁があつて、黄土地にぼたん唐獅子図、波濤図が描かれる。(図-8)

この時点での彩色の状態は、かなり危険な状態にまで進んでおり、31年当時の原時点まで戻ってしまったと考えてもよい所が一部にあった。すなわち、拝殿の板壁でみると、画面ではかなりの部分の彩色層がすでに剥落していたが、なお剥離部分が全面にあり、最も危険な部分は山形状に剥離する所で、彩色層が硬いため、秋材上又は春材上で押出されていた。

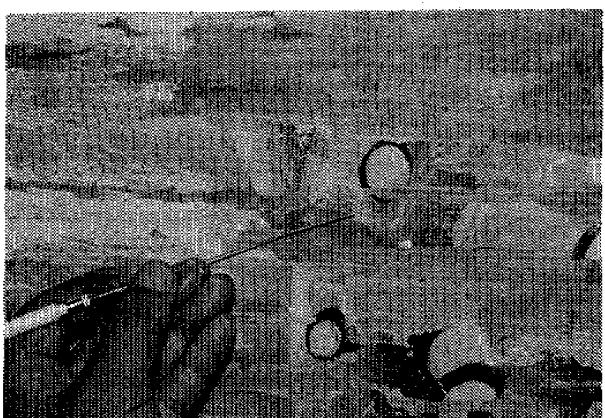
長針注射器で搖変エマルションを注入した部分は、やや大きめに浮上っている部分だが、針を差し込むと彩色層は素地から簡単に剥離する所が随所にあり、その不安定な状態に驚かされた。又長針を差し込んでも彩色層はほとんど破損せず、改めて彩色層の硬化の状態を認識させられた。(図-10)

図-10 長針注射器による処置

過去2回の処置によって、彩色層はかなり硬化し、軟らかさを失っているので、今回の処置に対する必要な条件は、接着剤を確実に接着面に充填させる事と、強化した彩色層に対応する濃度の高い接着剤であろうと考えられた。このため、前者の条件を満すためには約10cmの長針の注射器を用意し、後者には漆膜などを接着するのに適している搖変エマルションを試用する事にした。搖変エマルションは高粘度のため拡散しないので、場所によつては充填不可能な部分も考えられ、パラロイドB72のトルエン溶液も用意した。

木目上の山形の剥離部分は、局部が小さいので、パラロイドB72を注入した所が多い。

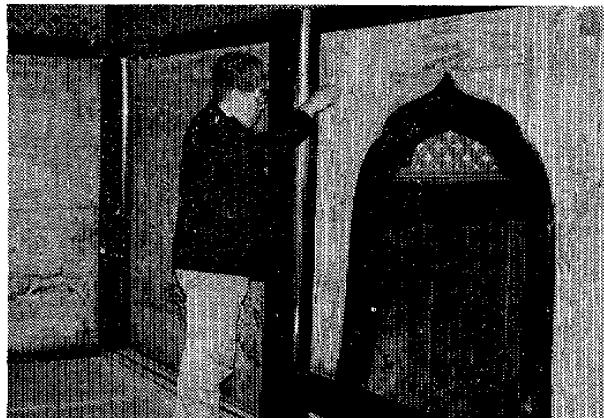
図-11 処置図

今回の処置の主な部分は、予め書き込み用の部分写真を用意し、細部にわたる処置個所を出来るだけ記録した。処置後の彩色面がどの様な変化を示すかの基本的データとなるものである。
