平成3年度修復処置概報

修復技術部

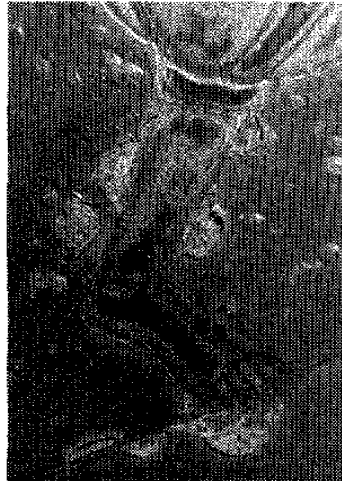
図-1 処置前

蒔絵部の破損は主に意匠として用いられた鉛板の腐蝕で、これが小円形の凸起となって鉛板全面に認められるほか、一部に不定形に欠失、又浮上りがある。

鉛板欠失部の周囲は、浮上りや反り返りがあり、これらの部分はかなり脆弱しているのでパラロイド B72 の10%トルエン溶液で強化後、剝離面にアクリルエマルジョンを注入し圧着して平滑にした。

欠失部にはほぼ同厚の鉛板を切り嵌めし、アクリルエマルジョンで接着した。この鉛板上にはオリジナル部分にあわせて古色をつけた。(この鉛板は簡単に撤去出来る)

身内漆膜断文には透漆(木他呂)を数回塗り重ねて割れた部分をふさいだ。

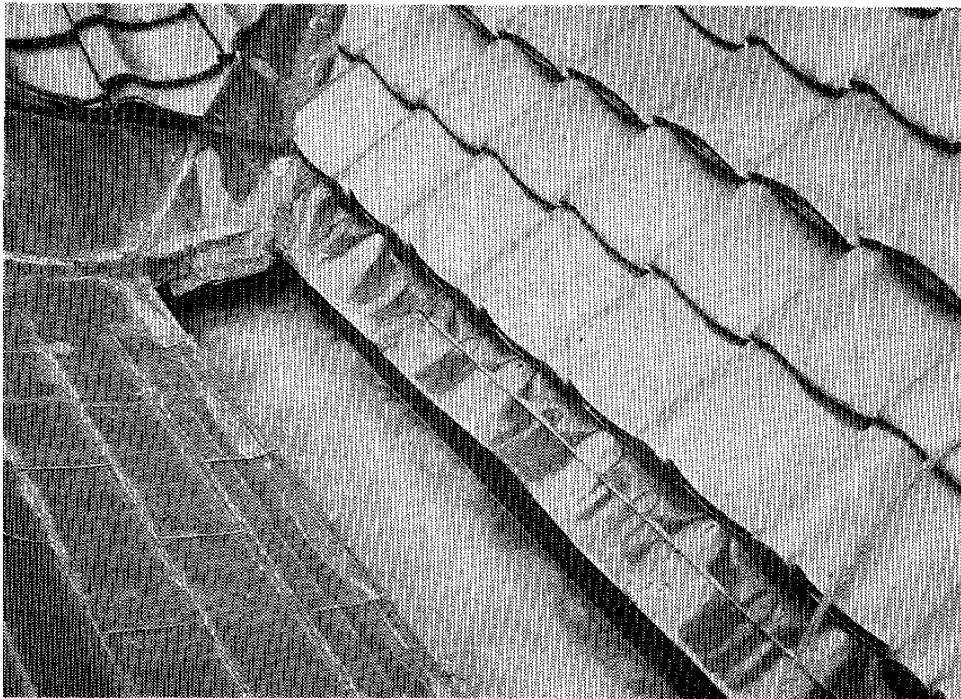
図-4 仁風閣における酸性雨被害

近年、重要文化財の建造物（鳥取市「仁風閣」図-4）の銅板屋根に穴が開く被害が多くなっている。とくに雨だれが落ちる部分に多く見られる。雨水の pH、陰イオンの分析、腐食生成物などの調査によって pH 3.7 という強い酸性雨のために被害が起きたことが分かった。
