中尊寺経蔵露盤羽目板の修復処理

(受託研究報告 第66号)

中里 壽克

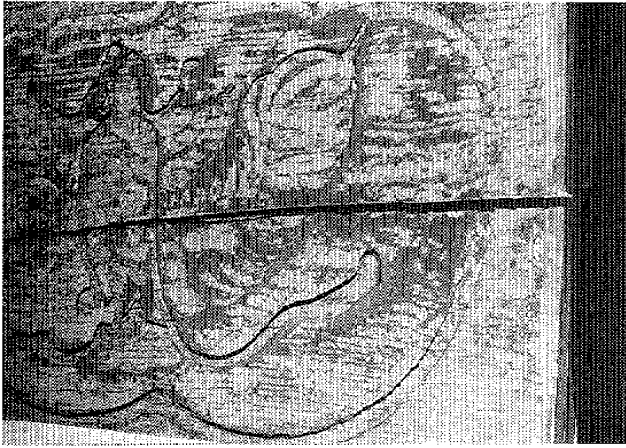
- i) 東羽目板 板の右縁から中央に向って大きな木割れが入り、左縁からも小木割れが入って、それぞれの先端は向い合っており、板が割れる恐れがある(写真 1)。香様の一部に小さな欠損がみられる。
- ii) 南羽目板 上縁部に虫喰が目立つ。又下縁の一部には腐朽がみられ、フケた状態になる(写真 2)。孔雀文の表面には拓本墨と思われる汚染が全面にみられる(写真 3)。
- iii) 西羽目板 二つの香様の下縁部で欠損と割損がある。特に向って右下縁の欠損は大きく、20×10センチ程の欠失がある(写真 4)。又左下縁では10×5センチほどの部分が割損して本体からはなれ、一部欠失部もみられる(写真 5)。下縁全長にはフケがありかなり脆弱化している(写真 6)。
- iv) 北羽目板 下縁左部で少しフケが見られる他は比較的健全である。孔雀文の一部に虫喰による欠失部がみられる。

写真 1 東羽目板 木割れ部分

東羽目板の木割れに対する処置は次の様に行った。木割れの中は5ミリほどあり、かなり広いので、バルサ材を削出して充填し、チクソトロピックアクリル樹脂で点接着し、表面及裏面には一段低くしてミルボンドの樹脂刻苧を充填し、その表面は松煙による古色仕上げとした(写真 9)。

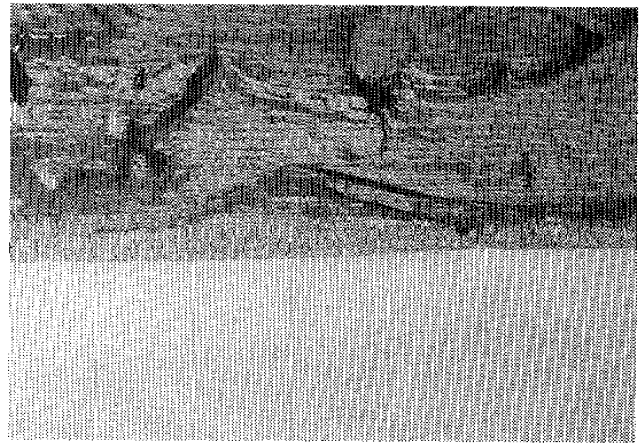
写真 2 南羽目板 下縁の腐朽状態

処置はまず、修復作業を行う際黒色顔料の剥落を防ぐために、剥落止めを行った。パラロイド B 72 の 5%トルエン溶液を筆で全体に塗布した(写真 7)。合せて各羽目板の腐朽部分——特に下縁を中心とした脆弱部分には同 10%溶液を浸透させて、光沢が出ないか、強度が出るか等を確かめて、その処置を実施した。

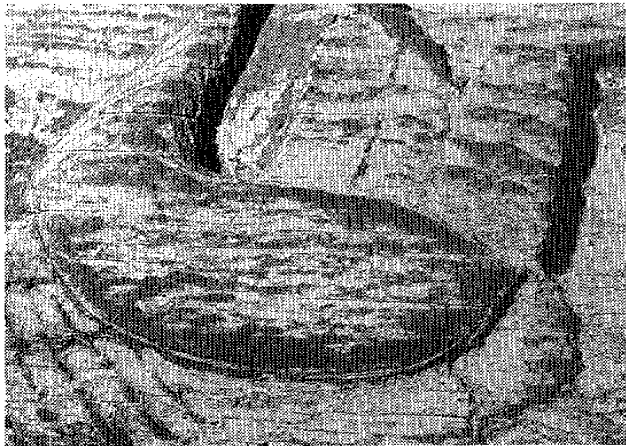
写真 3 南羽目板 拓本墨の現状

尚、燻蒸は必要がないと思われたので行わず、又南羽目板の表面に見られた拓本墨と思われる黒色の汚れについては、各種溶剤による数回の除去処置でも好効果が得られなかったため、そのままとした。

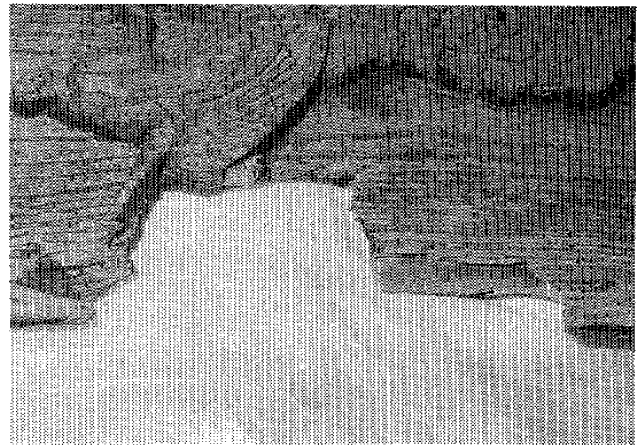
写真 4 西羽目板 欠失部の現状 (右)

次に下縁に欠失部を持つ西羽目板の修復を行った。欠失部はかなり大きいため、別材をもって補填することに決め、材種は異なるが木目の似通った檜材の板を欠失部の形に削出し、欠失する香様の形に彫出して局部に当てがい、チクソトロピックアクリル樹脂で点接した(写真 8)。補填材の表面は古色仕上げを行い、若干生じた当初材の空隙にはミルボンドによる樹脂刻苧によって整形した。

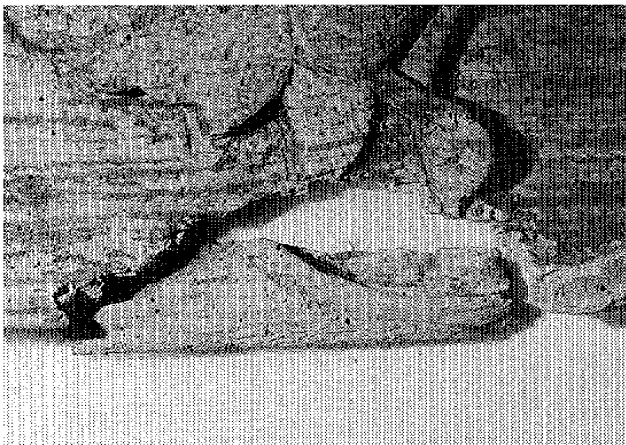
写真 5 西羽目板 欠失部の現状 (左)

西羽目板の左側の小欠失部も同様の処置を行ったが、欠失部にはバルサ材を形に合わせて補填し、その表面はミルボンドによる樹脂刻苧で整形した。

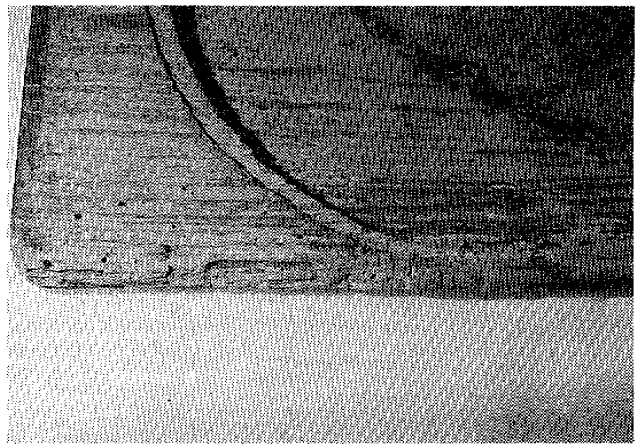
写真 6 西羽目板 下縁の腐朽状態

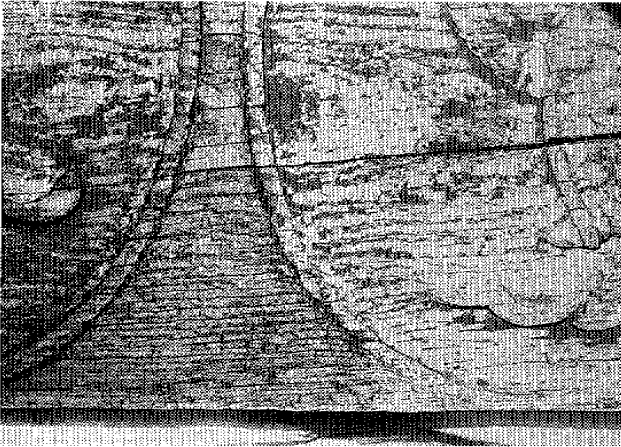
写真 7 東羽目板 表面の合成樹脂含浸

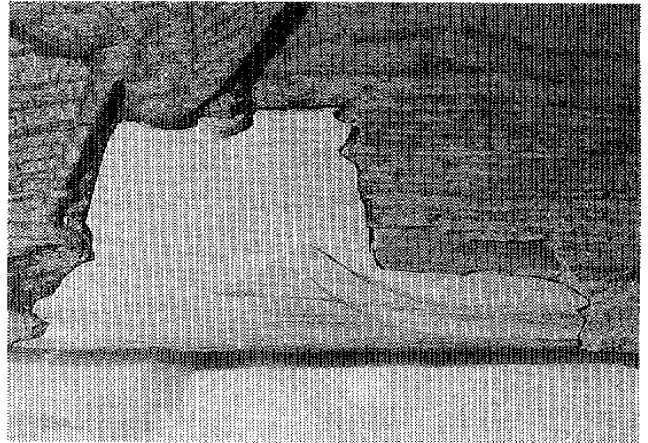
写真 8 西羽目板 欠失部の補填

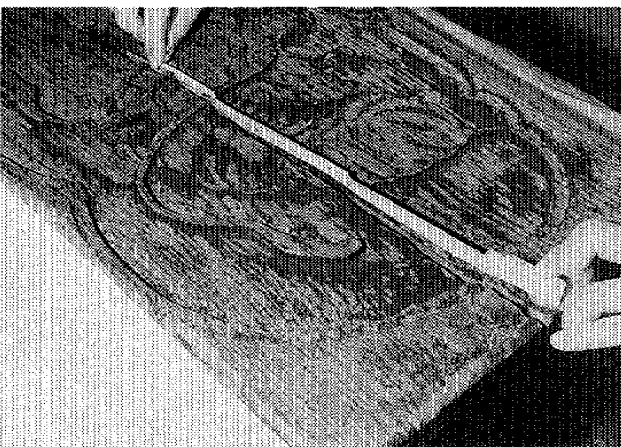
写真 9 東羽目板 木割部にバルサ材挿入

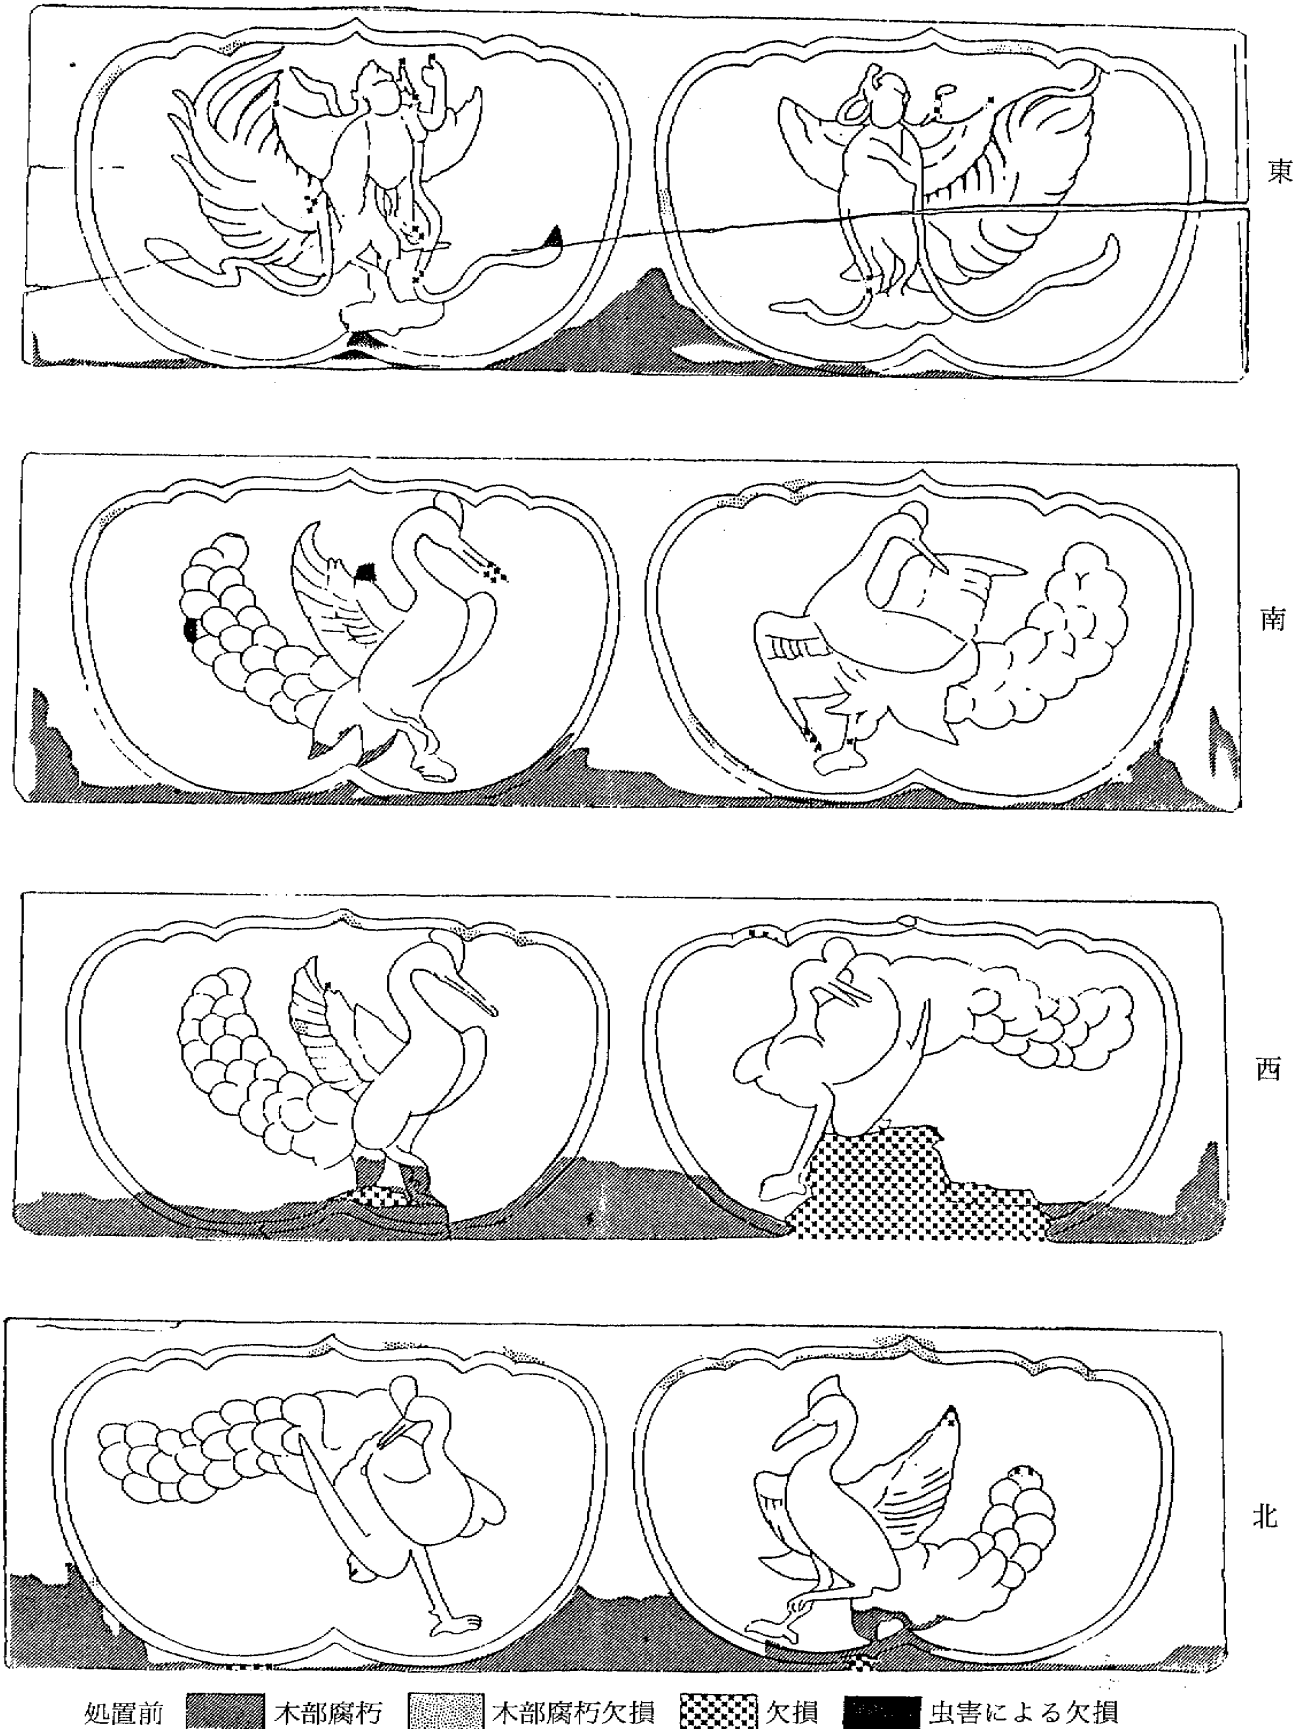
付図一5 経蔵羽目板破損図

四枚の破損状態は一様でないが、各板を通して木割れ、欠損、割損、虫喰、風蝕がみられる。各板の状態は次の様なものである。(付図2-3)
