## シリアのアインダーラ神殿遺跡の保存修復〔概要〕

## Conservation of Ain Dara Temple in Syria

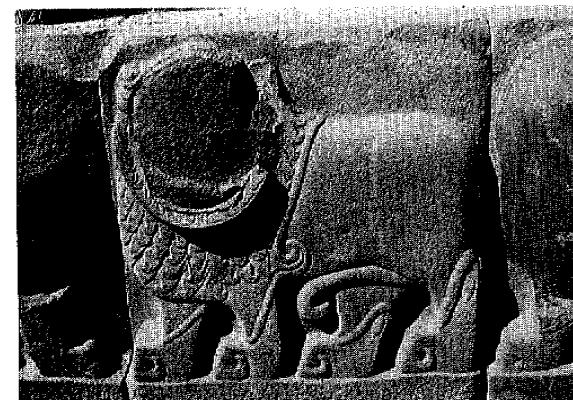
石彫物は、発掘時において既に大きく破壊されており、特に顔の部分についてはほとんど全部が破壊された状態であり(図9、10)，唯一正面の一体のスフィンクス像のみが不完全ながらも顔面を残している(図6)。破壊され剥ぎ取られた顔面部のいくつかは発掘時に発見され、倉庫に保管されているが、それらの元の位置は今の所不明である(図11)。石彫レリーフには大小の割れ、亀裂が多数存在し、それにより、破壊、崩落が進行中である。しかしながら、石質そのものの劣化、脆弱化は軽微であり、健全で強固な状態を保っている。

アイン・ダーラ神殿の石材がかくも激しく破壊された原因是、火災による影響もさることながら、古い時代における人為的な機械的破壊ではないかと考察される。即ち、戦いに敗れてアイン・ダーラ神殿が破壊された際、政治的あるいは宗教的理由で、顔面部分が集中的に意図的な破壊を受けたと考えられる。

図 9 顔面部のみ破壊された  
ライオン像レリーフ

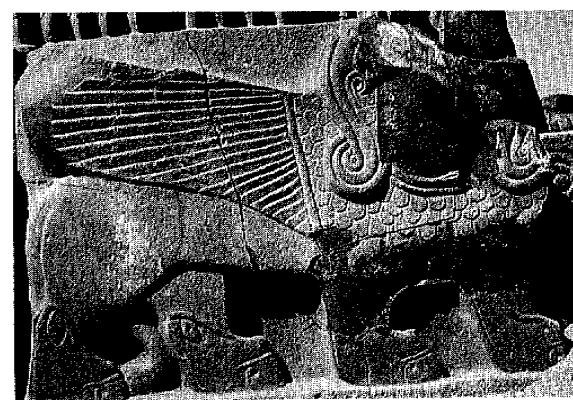
図 10 顔面部を中心に破壊された  
スフィンクス像レリーフ

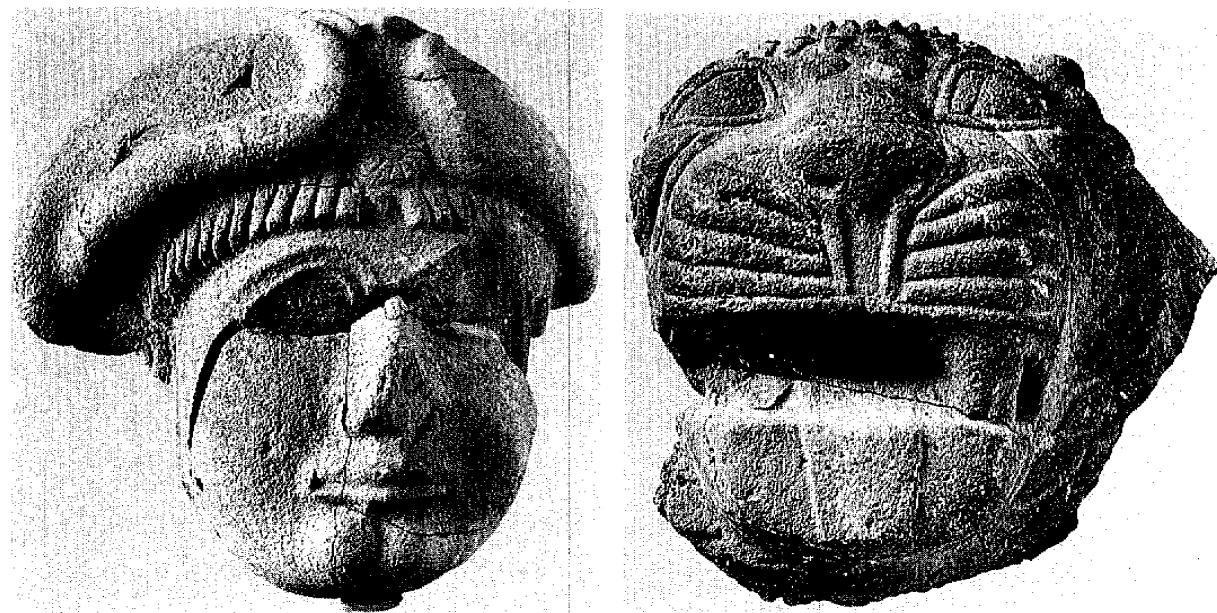
図 11 倉庫内に保管されているレリーフ像の顔面部  
(左:スフィンクス, 右:ライオン)

石彫レリーフのオリジナル彫刻面が発掘時に発見されており、また発掘後に崩落したものもかなりあって、大量の断片が現在倉庫に保存されている。これら残存断片の整理と元位置の同定を行い、元位置が同定できたものについて、合成樹脂(エポキシ樹脂)による元位置への再接着を行っている(図17)。

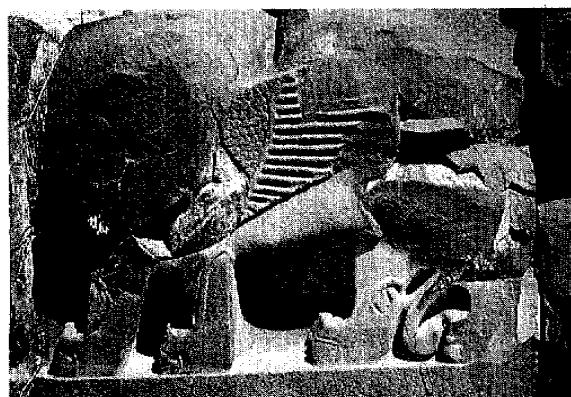
現状、最も大きな問題は、石材に多くの割れが存在し、そこから破壊が進行していることである。雨が降ると、雨水が容易に石の割れ目に入り込む。石質自体は健全で緻密な状態を保っているので、割れ目に入り込んだ水は、石内に浸透せずに割れ目内に留まることになる。冬季において、この水が凍結すれば、石は容易に破断する。また、冬季以外にも、割れ目に入り込んだ土砂

に水分を供給し、草、木の生長を助長して、破壊の原因となる(図12、13)。実際、発掘以後に脱落したと思われるレリーフ彫刻面の断片も、倉庫内には数多く保管されている(図14)。

図 12 破断, 崩落の進んでいるレリーフ像

前述のように、石彫レリーフには大小の割れ目、亀裂が多数存在し、非常に不安定である。さらに、これに水が入り込むことによって、割れ目の拡大、彫刻面の脱落が急速に進行する。従って、保存対策としては、まず第一にこれらの割れ目をつなぎ、石材を一体化させることである。そのためには、割れ目の中に合成樹脂(エポキシ樹脂)を注入、充填して、石材を接着、固定し、かつ割れ目を完全に充填しなければならない。石材の種類、割れ目の幅、長さ等、種々の状況に応じて、樹脂の種類(主に粘度)や注入方法を使い分け、注入充填処置を実施中である(図16)。

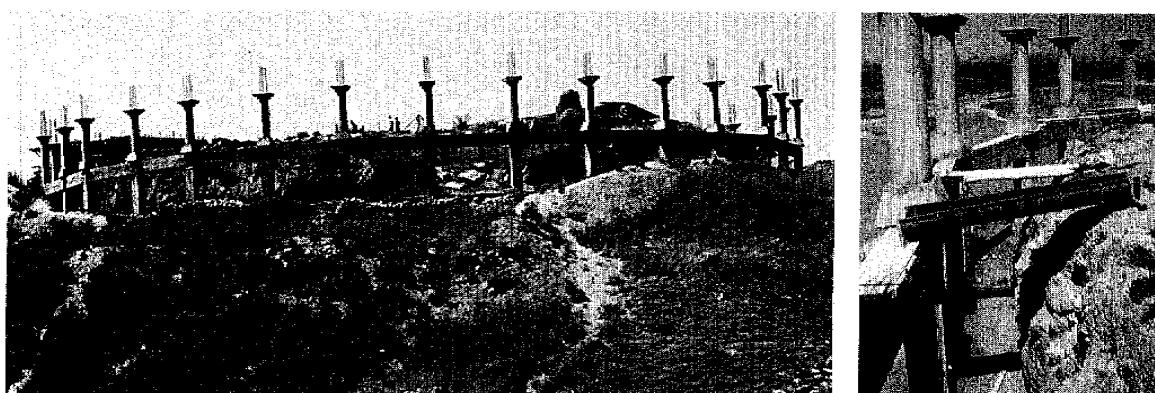
アイン・ダーラ神殿遺跡保存のために、以前シリア考古総局により、ドーム状の覆屋の建設が計画され、遺跡を囲む形でコンクリートの柱が立てられた。現在、工事はストップしているが、柱は残された状態で、外観上極めて見苦しい状況となっている(図15)。

図 15 遺跡の周りに建てられた鉄筋コンクリート柱  
(遺跡を掘り込んで下部で連結されている)

また、現在進行中の劣化の主原因是、石材の割れ目への雨水の侵入であるから、環境面からこれを防ぐことは、本質的な劣化防止策である。即ち、遺跡全体に覆屋を設置して雨から護ることである。このためには、ことさら大げさな設備を作る必要はなく、テント状のもので充分である。アイン・ダーラ遺跡では、遺跡を囲む形で、既に鉄筋コンクリートの太い柱が立てられている。この柱の設置については、遺跡地域内を大きく掘り下げ、セメントを流し込んで固めるなど、遺跡保存の観点から見て、適当な工事であったかどうかについては問題が多い。しかし、既に行われてしまった工事であり、今更撤去しても遺跡が元に戻るわけではない。従って、この柱を今後如何に利用していくかを前向きに考える方が賢明であろう。但し、現在残されている柱は、外観上極めて見苦しい状態なので、下部の土台部分を残して上部を切断し、除去すべきであろう。そして柱の下部を利用したテント状の屋根を架設することで検討を進めている。

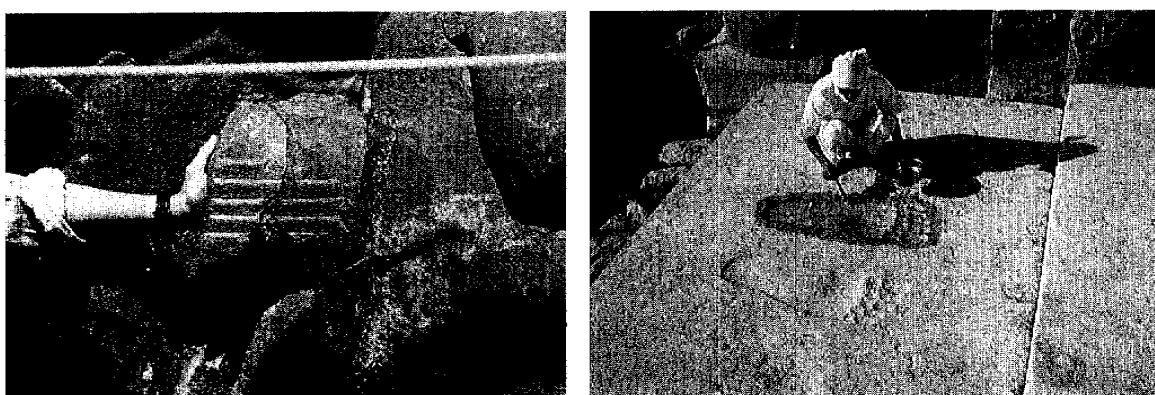
図 17 残存レリーフ彫刻面断片の  
元位置の同定

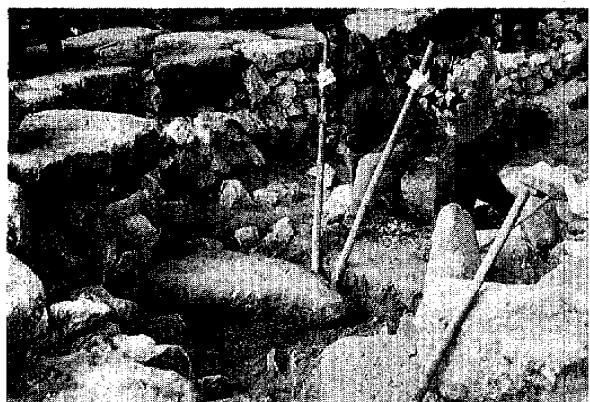
図 19 奥室床面の嵩上げ作業

神殿前室、奥室の床面が、それぞれ中心部に向かって不同沈下していた。そこで、舗石を一旦取り外し、敷石を嵩上げしてから舗石を元の位置に戻して、床面のレベルを揃える作業を行った(図19~22)。

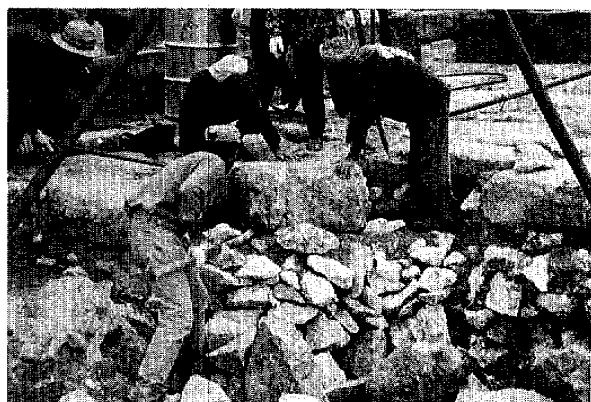
図 20 奥室床面の嵩上げ作業

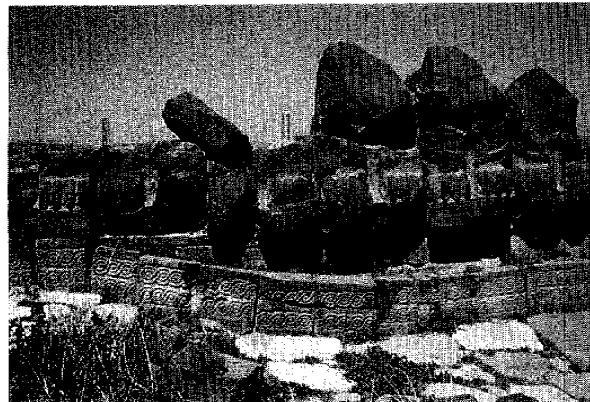
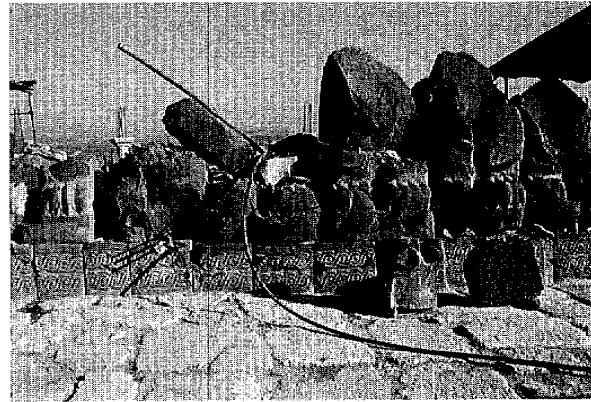
図 21 前室部分の修復前後の状態（左：修復前、右：修復後）

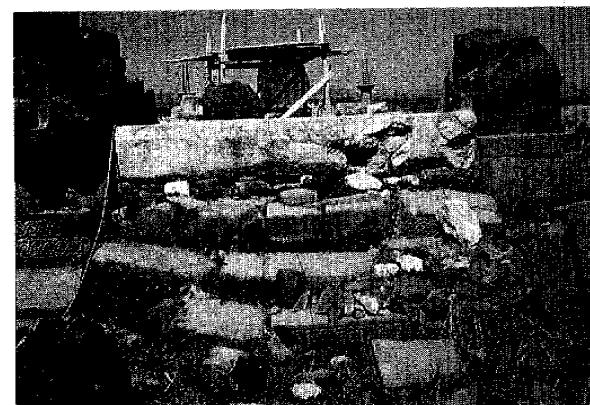
図 22 中央階段部分の修復前後の状態（左：修復前、右：修復後）
