外装用漆塗装法の耐候性向上に関する試み(2)

An Experiment for the Development of Weather-Resistant *Urushi* Lacquer Applied on Wooden Buildings (2)

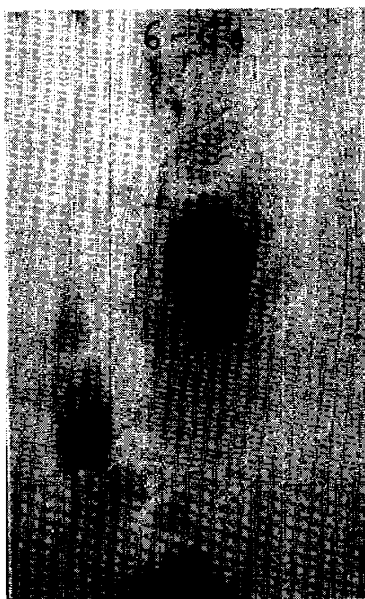
写真1 塗装前厳島曝露仕様6

写真2 試験後厳島曝露仕様6

ス漆を塗布した仕様6ではそれらがすでに亀裂を生じていた(写真1, 2および写真3, 4)。この亀裂は明らかに木地の節が影響しており、カーボンファイバーでは木地の節の影響を防止できないといえる。仕様7では、織物状カーボンファイバーより上層の塗膜部分が全て剥離し、塗膜は一部を残して欠損していた。さらに木地と織物状カーボンファイバーを含む下地層が一部剥離した状態であった。板上に一部残存した塗膜を観察するかぎりでは、艶も減少していた。仕様8では塗膜が織物状カーボンファイバーから剥離し、めくれあがるような状態であった(写真3, 4)。さらに織物状カーボンファイバーを含む下地層が木地から完全に剥離していたが、塗膜の光沢はやや残存していた。仕様9, 10ではとくに大きな亀裂および艶の減少は認められなかったが、全体に布目が浮き出していた。

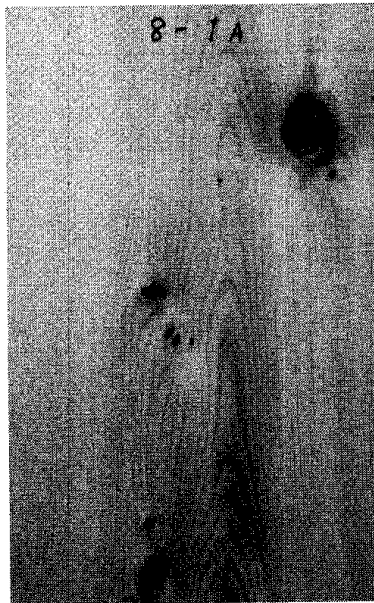
写真3 塗装前厳島曝露仕様8

写真4 試験後厳島曝露仕様8

次に、仕様7, 8についてであるが、この2つのサンプルは全サンプル中最も状態の変化が著しかった。今回の仕様から、塗装の工程を、木地、補強布、下地、塗膜の4種に大別すると、木地と補強布は完全に剥離し、さらに補強布と下地も剥離していた。このことから、織物状カーボンファイバーは木地および下地のいずれとの接着も適切でないといえる。木地が温湿度などの自然環境条件によって伸縮を繰り返すのに対して、カーボンファイバーや塗膜のジス漆はその動きに追従しなかったことが考えられる。カーボンファイバーはそのもの自身の強度が非常に強いため、おそらく接着剤として用いた漆の強度が相対的に弱くなったと推測できる。また、この手板に使用したカーボンファイバーの織密度が高く、上下の層を繋ぐ漆の浸透度合いが不十分であったため、必要な接着強度が得られなかったことも考えられる。カーボンファイバーの強度および漆との相性、さらに自然環境への不対応などが要因となり、顕著な剥離を起こしたものといえるだろう。

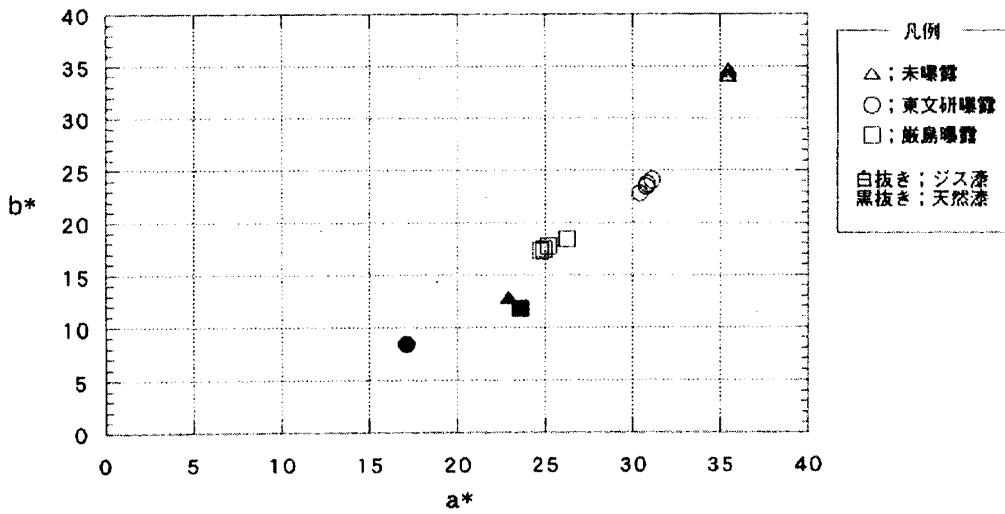
図1 色差測定結果1 a*値b*値

色差a*値b*値を比較すると、黒塗りのサンプルである仕様1, 3, 5, 9(7は塗膜欠損)においてはほとんど差を生じなかった。一方、朱塗りサンプルである仕様2, 4, 6, 8, 10では、仕様2のみが他の仕様とは異なる結果を示した。仕様2は塗装に天然漆を用いたサンプルであるが、他のサンプルはいずれもジス漆による塗装である。このことから、ジス漆塗りの手板では、曝露場所、下地材料および工法の違いに関わらず変褪色の傾向はほぼ同様であるといえる。

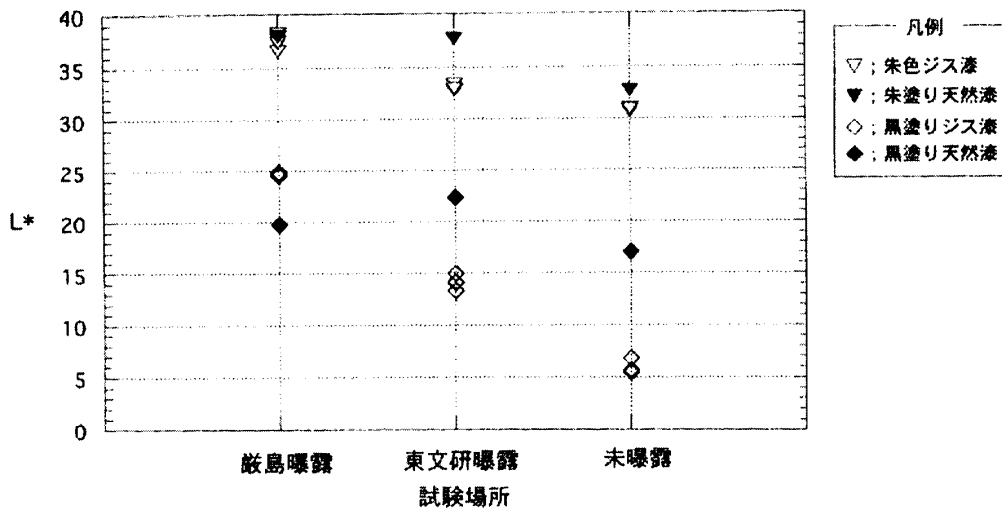
図2 色差測定結果2 L*値

色差L*値を比較すると、朱塗り仕様のa*値b*値と同じ傾向がうかがえる。黒塗り、朱塗りともにジス漆塗装のサンプルはいずれの試験状況においてもほとんど同じ値を示し、色差a*値b*値の測定結果と同様に仕様の差異に関わらない。一方、天然漆を用いた仕様1および仕様2はともにジス漆とは傾向が異なり値にばらつきがみえる。

L*値の増加は白味の増加を表し、いずれの仕様も曝露時間の最も長い巖島曝露のサンプルで最も大きなL*値を示しており、時間経過に従って塗膜がチョーキングあるいは褪色傾向にあることがわかる。

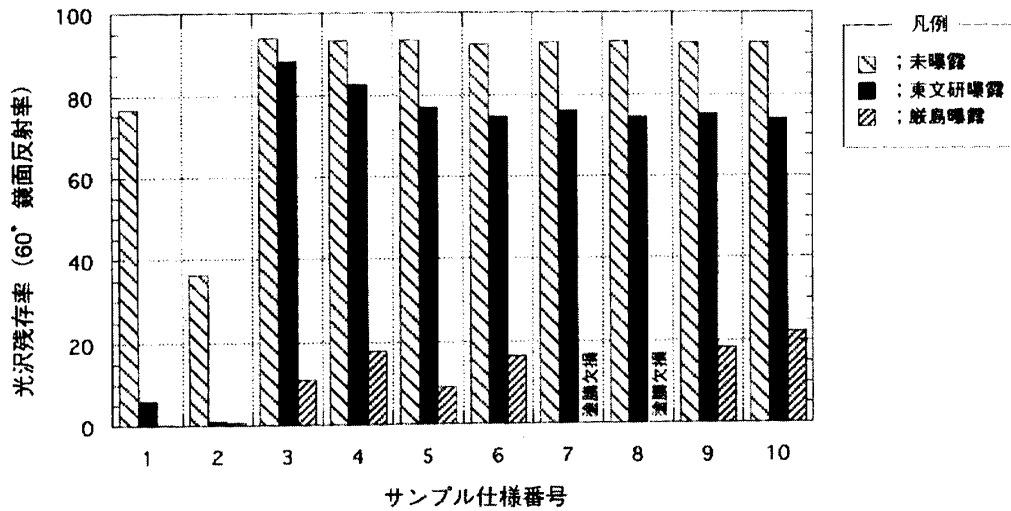
図3 試験後の光沢残存率

光沢度の測定では、太陽光に曝露されていない未曝露の光沢度残存率が高く、ついで曝露期間の短い東文研曝露サンプル、最も曝露期間の長い巖島曝露サンプルと順に光沢度の減少が確認できる。天然漆では、仕様1、2ともに東文研曝露の時点においてすでに光沢度0に近い。一方、ジス漆を塗布した仕様サンプルの光沢度は維持されており、長い曝露期間を経た巖島曝露においても残存している。
