〔報文〕 巖島神社大鳥居修理のための充填材料評価試験

早川 典子・館川 修・渡辺 慶乃*1・森井 順之・岡田 光治*2・原島 誠*3

Evaluation of Filling Materials for the *Torii-gate* in Itsukushima Jinja

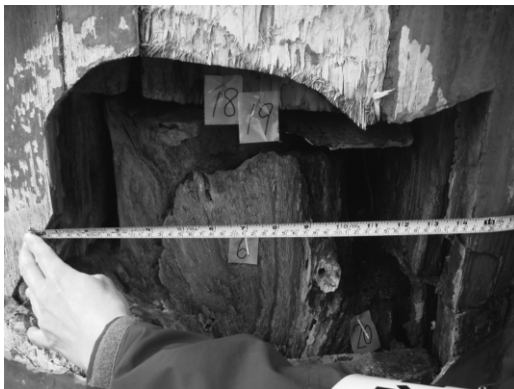
この大鳥居の西主柱と西南袖柱の調査を平成21年8月と平成22年5月の二回にわたって行ったところ、西南の袖柱の根継ぎの継ぎ手部分側面に左右二カ所の空隙があることが確認された(写真1, 2)。空隙の大きさは、東側(写真2)は縦約30cm、横約10cm程度、西側(写真1)における根継ぎ部分左の空隙)は縦約30cm、横約5cm程度であり、奥行きは正確にはわからないものの少なくとも一部分は柱の反対側に貫通している。ただし、劣化している部分の多くは柱の矧ぎ木であり、主材の軟化は表層のみにとどまり構造補強はそれほど急がれないと推定されること²⁾から、緊急な構造補強ではなく、これ以上の劣化を防ぐためにこの空隙についての充填が必要とされている。特に空隙部分で風や波の影響により木材の動きが生じた場合に、追復

写真1 南西袖柱の根継ぎ周辺空隙

した部材に亀裂等の損傷が生じる懸念がある。そこで、木材の動きを防ぎつつ適度な透水性のある材料でこの部分を充填することを検討した。そのための材料評価の試験を行ったので本報で報告する。

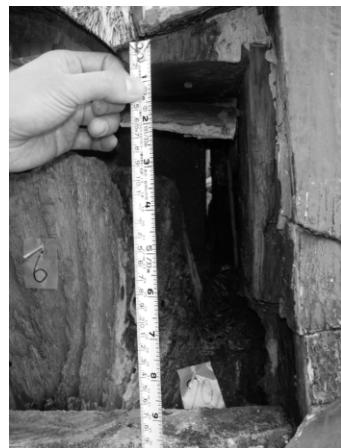
写真2 南西袖柱の根継ぎ周辺空隙

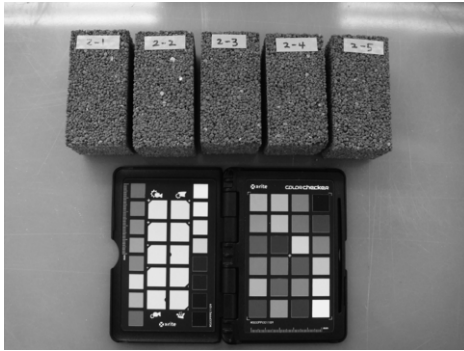
膨れ、割れなどはどの試料においても確認されなかった。色の変化については、20サイクル終了時点で、上面に樹脂の白色化が生じているのが確認されており、その後、30サイクル時点では白色化がかなり進み、一部が分解消失していることも確認された。40サイクル時点では上部の樹脂はほぼ失われている(写真3)。ただし、紫外線が照射されていない下面の樹脂は180サイクル終了後もほぼ健全な状態を示していた。(写真4)この傾向は、骨材の種類によらず、すべての試料で確認された。

写真3 紫外線照射試験40サイクル終了後
2-B 上面

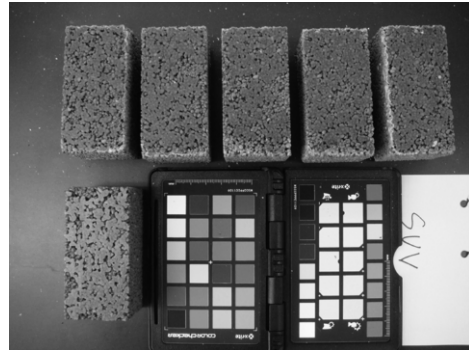
写真4 紫外線照射試験180サイクル終了後
2-B 下面

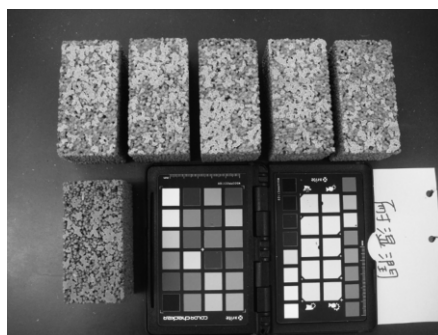
20サイクル終了後、2-Bと3-Bは大きな変化はない一方、1-Bと4-Bは樹脂部分が白色化していることが確認された。この傾向は特に4-Bに強く、上面よりもむしろ下面の方に顕著である。これは、樹脂に混合されたガラスマイクロバルーン粒子が湿度の影響により界面で樹脂と剥離しているからではないかと考えられ、湿度（水分）を含みやすく、かつ樹脂分の多い下面でこの現象が生じやすいのではないと思われる。

また、この変化傾向は180サイクル終了後には強く見られ（写真5）、4-Bは下面だけでなく上面でも白色化が確認された。

写真5 耐湿潤サイクル試験180サイクル終了後（4-B 下面）

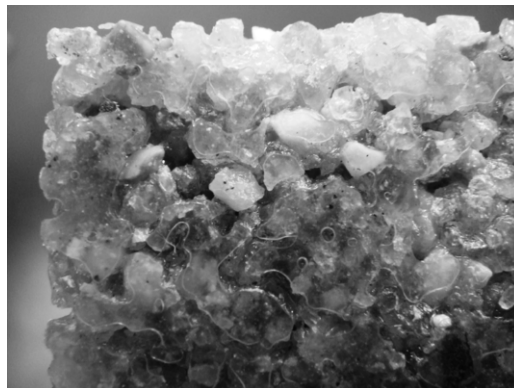
また、1-B珪砂の試料については、他の試料と異なり、徐々に色差が大きくなっていく傾向がある。樹脂の顕著な劣化は見られないことから（写真6）、珪砂についても湿度により樹脂と界面剥離を生じている可能性がある。

写真6 耐湿潤サイクル試験180サイクル終了後1-B

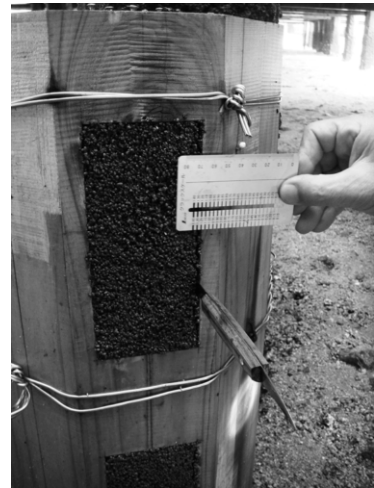
試験開始約1ヶ月後の平成22年7月13日の時点で、樹脂モルタルと木材との間に隙間が生じていることが確認された（写真9）。この現象は、樹脂モルタル試料の種類によらず確認され、試験体の設置方向による規則性は認められなかった。また、ヒノキの新材の試験体にもみ見られ、古材では生じていなかったことから海水浸漬による木材の膨張収縮により隙間が生じたと考えられる。この隙間はその後の観察では広がってはならず、2～3 mm程度でおさまっているため、海水による木材の膨張と干潮時の収縮は浸漬直後の影響が大きいと考えられる。また、2ヶ月目の観察においては、試験体1の樹脂モルタルの下部に白い液状のものが確認され（写真10）、以降15ヶ月目まで同じような状態であった。これは、塩類の析出の可能性、生物の可能性の他、15ヶ月の間に変化がないことから材料に混ぜたアエロジルの溶出の可能性もある。

写真9 現地曝露1ヶ月後に生じた新材と樹脂充填材との間隙

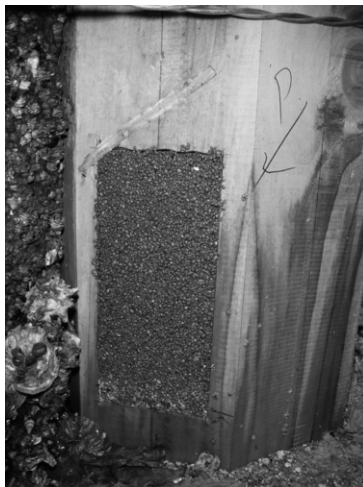
写真10 樹脂充填材料表面の白色液状物質

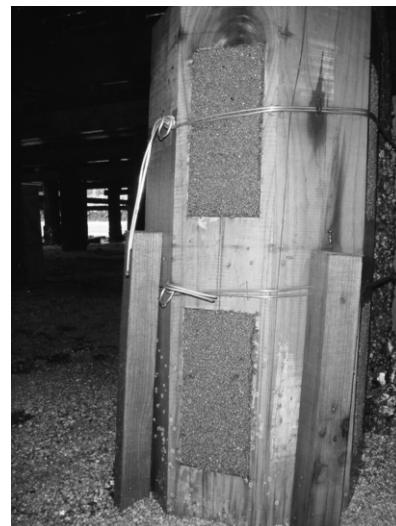
1ヶ月後の観察以降、樹脂モルタルの大きな変化は認められず、6ヶ月経過後（曝露休止期間を含むため、実質曝露期間は3ヶ月程度）あたりからフジツボなどの着生が確認されたにとどまる（写真11）。

写真11 フジツボの着生(曝露開始3ヶ月後)

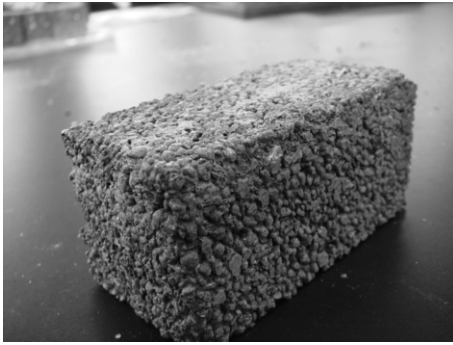
また、試験体2については、直方体試料の辺が削られた欠失が生じていることが確認された(写真12)。さらに、試料の底面でユニカロンの粒子が削られ、断面が見られる状態も観察された(写真13~16)。この状態は3-Bで多く見られ、4-Bではあまり確認されなかった。

写真12 現地曝露試験後に生じた欠失
(左奥の短辺)

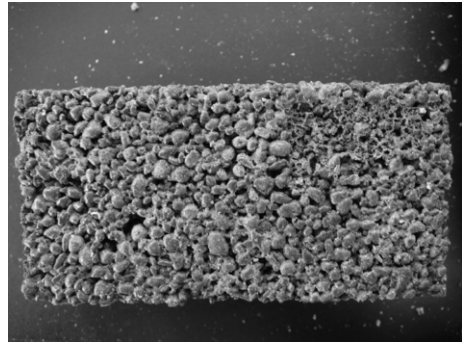
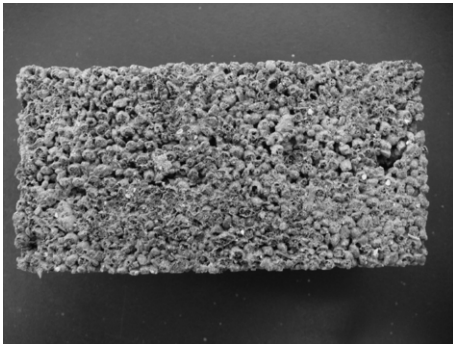
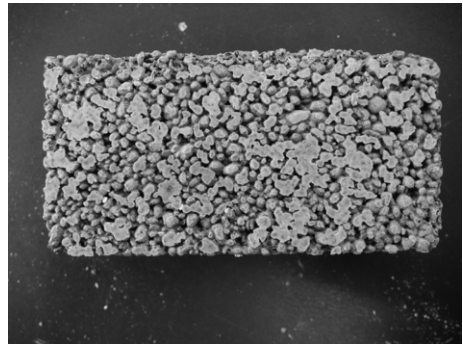
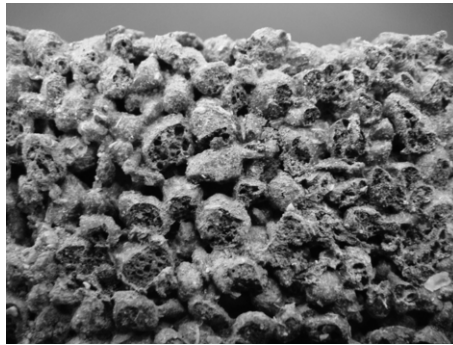
写真13 現地曝露試験後に生じた粒子の割れ
(2-B)

写真14 現地曝露試験後に生じた粒子の割れ
(3-B)

写真15 現地曝露試験後に生じた粒子の割れ
(4-B)

写真16 現地曝露試験後に生じた粒子の割れ
(3-B拡大)

強度発現率がいずれも低下していることが確認された。特に3-Bは72%まで低下しており、これは目視判定で下部の粒子が最も削られていることと照応する。1-Bは目視では大きな変化は見られなかったものの、強度発現率は83%であり、2-B、4-Bの90%程度よりは低い。
