〔報文〕 ハギア・ソフィア大聖堂の屋内外環境と劣化状態

小椋 大輔*・石崎 武志・小泉 圭吾*²・佐々木 淑美・
日高 健一郎*³・河田 慧*

Deterioration on the Wall and Indoor and Outdoor Environmental Conditions in Hagia Sophia, Istanbul, Turkey

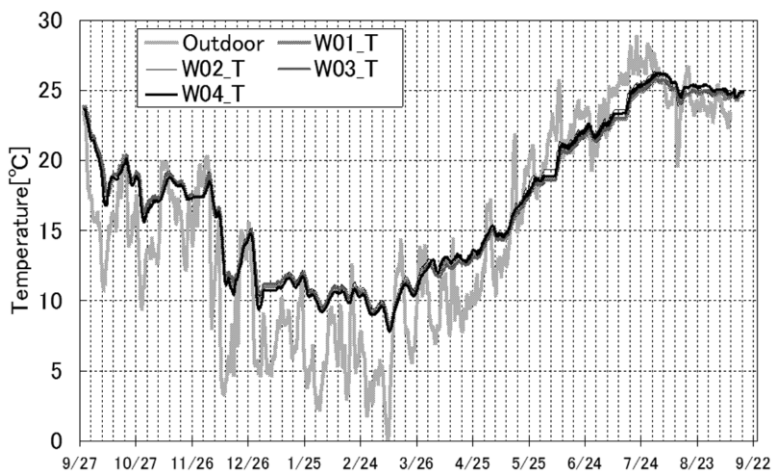
図6 身廊地上階の温度年変動

温湿度の年間変動について、身廊、身廊と側廊の比較、鉛直方向の分布を以下で検討する。図6、7に2010年9月29日から2011年9月16日までの身廊地上階の温度、相対湿度の日平均値の年変動を示す。図6から、温度は、外気より身廊の年変動が小さいこと、また、身廊1階の

4地点の温度分布は非常に小さいことが分かる。図7から、相対湿度は、側廊では、5月中旬から6月にかけて最も高くなっており、身廊地上階では、5月下旬から6月にかけて最も高くなっている。身廊では、日平均相対湿度が85%を上回することは少なく、4地点の分布は小さい。また、絶対湿度分布も非常に小さかった(図省略)。2010年9月29日から2011年9月9日までの平均値を年平均値とみなすと、外気温度と絶対湿度の平均値は、それぞれ14.9℃、8.1g/kgであり、身廊地上階(W01)の温度と絶対湿度の平均値は、それぞれ17.5℃、9.3g/kgである。身廊地上階の温湿度は共に外気より高く、この特徴は堂内の他の場所も同様である。この理由として観光客による熱水分発生や日射射入による熱発生の影響が考えられる。ギャラリー階、第2コーニス階、ドーム階の身廊の全てにおいて温湿度の水平分布は小さかった(図省略)。

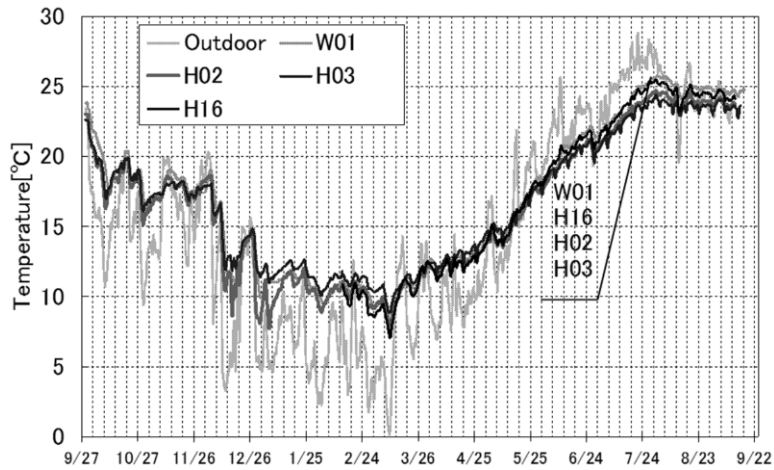
図8 地上階の身廊と側廊の温度年変動の比較

図8、9に1階の身廊と側廊の温度、相対湿度の日平均値の年変動を示す。図8から、温度は、北側側廊(H02)において冬期に身廊と近い値で、夏期には身廊より低い値で変化している。南側側廊(H16)において冬期に身廊と近い値で、夏期には身廊より低い値で、北側側廊より高い値で変化している。南側が北側より高い理由として日射の影響が考えられる。図9から、相対湿度は北側側廊(H02)において、冬期に平均的に身廊より高い値で変動し、夏期も同様である。北側側廊(H02)は、5月後半から8月後半まで、90%を超える高湿な時期がある。南側側廊(H16)は、北側側廊(H02)と似た変動となっているが、平均的には、北側側廊より低く、身廊よりは高い値で推移している。この時期に北側側廊の壁面で結露が発生する可能性が高い。北側、南側の側廊の湿度が高くなる理由は、この場所の温度がこの時期やや低いことによる。身廊と側廊の絶対湿度の差は小さい(図省略)。最も高湿となるのは、東側階段室(H03)であり、夏期には、94%(日平均)に達し、年間を通じて、北側身廊(W01)より高湿な時期が非常に多い。

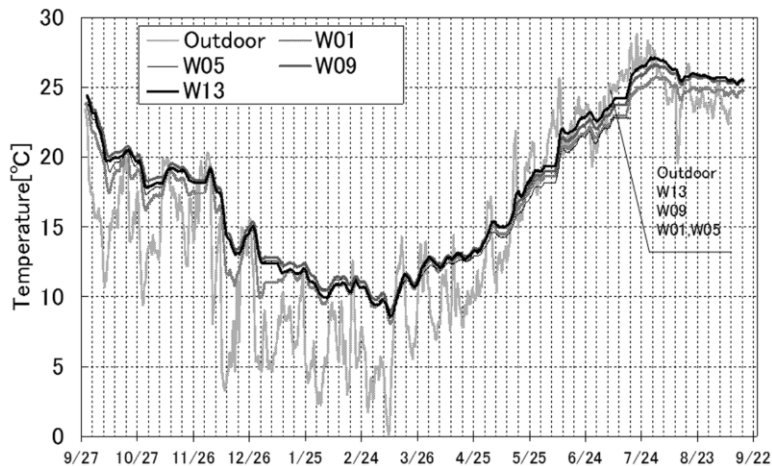
図10 身廊の温度年変動の鉛直方向の比較

図10、11に、身廊の鉛直方向の温度、相対湿度の日平均値の年変動を示す。図10から、温度は、夏期にはドームコーニス、第2コーニスが高く、ギャラリー階、地上階が低い。冬期には第2コーニス、ドームコーニスが高く、地上階、ギャラリー階が低い。図11より、相対湿度は、夏期にはギャラリー階(W05)、地上階(W01)の湿度が高80%を超えており、絶対湿度の鉛直分布は小さく(図省略)、これは上記場所(W05、W01)の温度が低いことによる。冬期には、

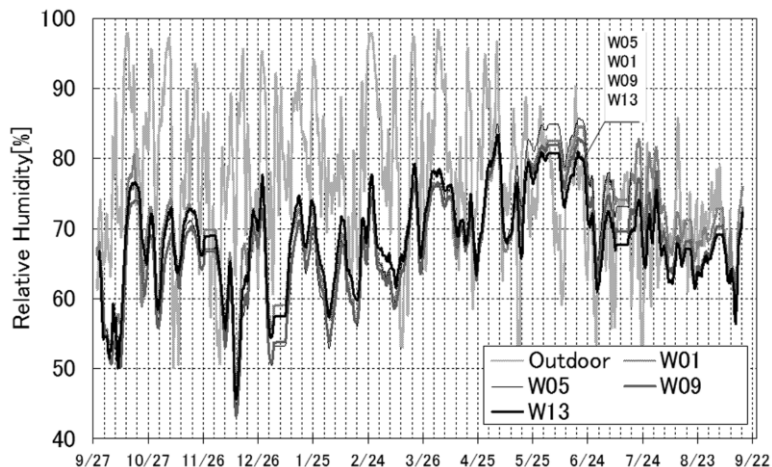
図11 身廊の相対湿度年変動の鉛直方向の比較

ドームコーニス (W13) や地上階 (W01) の湿度がやや高いが80%以下である。これは上記場所 (W13, W01) の温度が低いことによる。以上より夏期に相対湿度が最も高くなる位置は地上階やギャラリー階であり、それより上階は日平均的により低湿となっている。

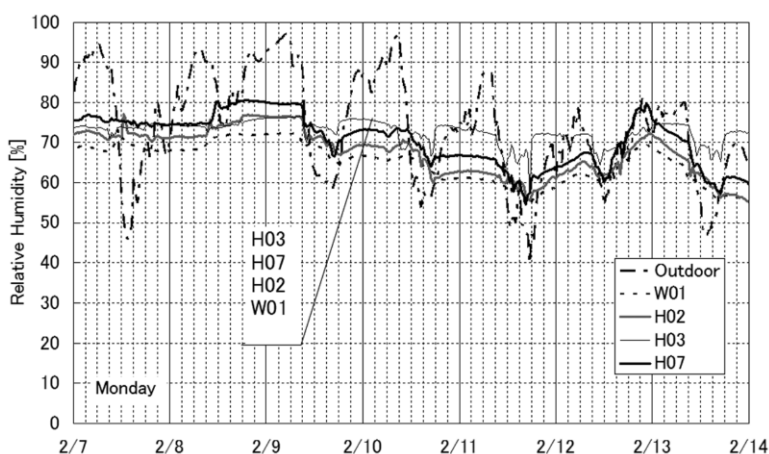
図12 2月の室内外の相対湿度変動

図12，15から外気相対湿度は，2月，7月ともに日中に低下し，夜間に上昇する。一方，室内の相対湿度は，2月，7月ともに外気より安定しており，一日の変動は小さい。図13，14，16，17から室内の温度・絶対湿度の日変動が外気よりも小さいことから，相対湿度の変動幅も小さくなっている。外気の変動を緩和する室空気及び壁体の熱容量と湿気容量の影響が大きいといえる。

図15から、相対湿度は、7月に北側側廊（H02）が高い。図12、14、15、17から、東側階段室（H03）では、相対湿度と絶対湿度の両方が夏冬通じて高い。北側側廊（H02）の相対湿度が高い理由は、その空間の温度が他の空間より低くなっているためである。東側階段室（H03）は、床の土の部分が湿っている状態が調査時（2010年9月、2011年2月、9月）に確認されていることから、絶対湿度が高くなる理由は、地下水が上がってきている影響が考えられる。

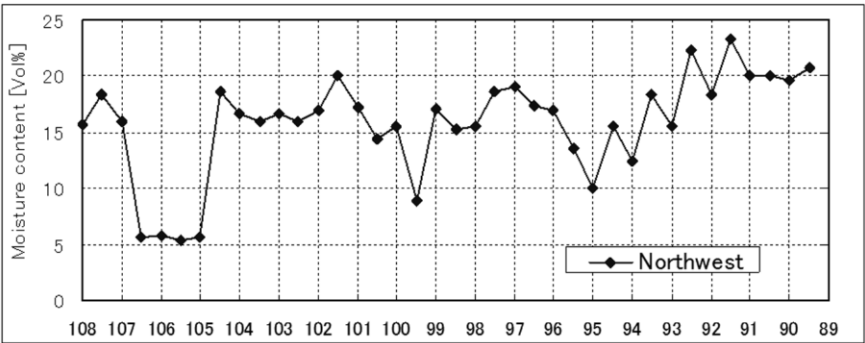
図18 第2 コーニスの北側（北西のみ）壁面の含水率分布

図18, 図19に北側（北西のみ）と南側の第2コーニスの室内側壁面の含水率分布を示す。測定位置は、図5に示している通りである。北側は、104から90の部分が他の場所より高い。特に、93～90の値が最も高い。南側は、4.5～6と11.5～17と33.5～46が高い。特に支柱部分とその周辺の半ドーム（12～17, 33.5～42）の壁の値は、他の場所より高い。場所により含水率が高くなる理由は、外壁からの雨水の浸透、室内からの吸湿に伴う結露の影響が考えられる。南側18.5～32の外壁は壁面の上に大きな庇が掛かっており、雨水が壁面に当たりづらく、それ以外の北西、南西、南東の半ドームは壁面上部に屋根があり、庇も小さいため、雨が当たりやすい状況にある。南側18.5～32の含水率が低いことは雨が当たりづらいことが理由として考えられる。

図18より、北西では108～107の含水率が高く、107.5から105が低く、105.5から高くなる。図20より、南西では0.5～6の含水率の変動が、北西の東西軸の対照の位置で同様の値となっている。第2コーニスの平均含水率を表1に示す。北西が最も高く、南西がその次に高い。また、外壁の漆喰がある南東と、漆喰がない北西、南西では、顕著な差が認められない。以上から、外壁の漆喰の有無がこの含水率の差に影響を与えているとは言えない。

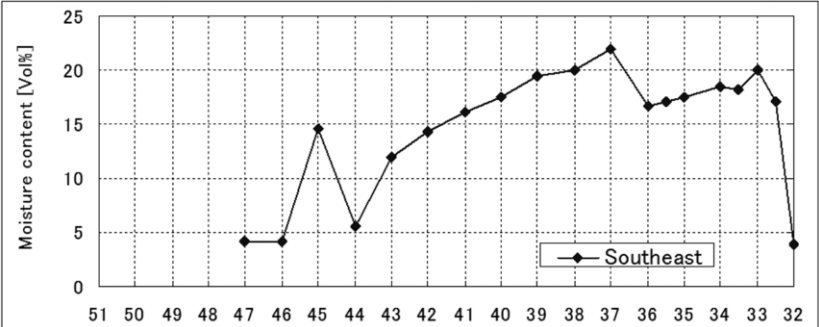
図21 第2コーニスの南東壁面の含水率分布

図20, 21にそれぞれ第2コーニスの南西、南東の含水率分布を示す。

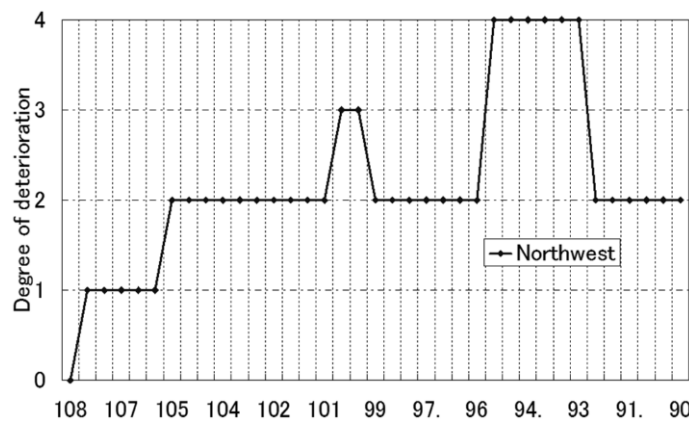
図22 第2コーニスの北西壁面の劣化程度

図22から24に，上の定義を用いて表した北西，南西，南東の室内側壁表面の劣化程度を示す。図22より，第二コーニスで顕著に劣化している場所は，補修漆喰が剥落しているのが確認できた北西壁面である。図24より，南東壁面は，同様の劣化が確認できているが，北西壁面より劣化の程度は小さく，図23より南西壁面は最も劣化の程度が小さい。

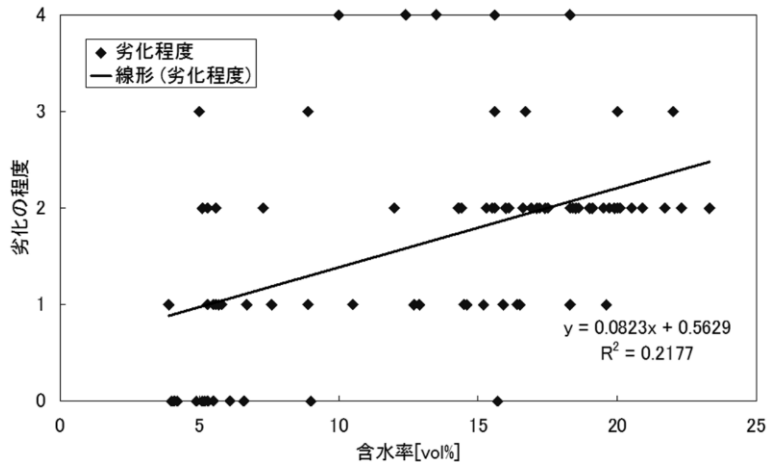
図25 含水率と劣化の程度の関係

含水率と劣化の関係を明らかにするために、含水率と劣化状態の相関関係を検討する。図25に両者の相関関係を示す。図から、含水率の高い位置が劣化状態の程度も大きいことが概ねみてとれる。相関係数は大きくはないが含水率は、劣化の程度と正の相関があるといえる。

次に、含水率と外壁の関係を明らかにするために、含水率分布と外壁の状態の比較を行う。北西外壁のレンガの剥落や隙間の多い部分の室内側壁面が高い含水率となっている。南東の含水率の高い位置でも同様の傾向が確認できる。一方、南西外壁では隙間が少ないものの、室内側の壁の含水率が高い位置もある。

従って、壁の含水率上昇の主要因は、雨水の浸透である可能性が考えられる。特に、壁と屋根の間の隙間を埋めることは、外壁からの水分の浸透を抑える上で有効と思われる。ただ、現時点では、外壁の漆喰がないことが、雨水の浸透を大きくしているかどうか、また室内側壁面での結露の影響の程度については不明である。
