〔報文〕 旧日本郵船小樽支店の建築部材の劣化と保存対策

高見 雅三*・石崎 武志

Deterioration of the Building Materials of Otaru Branch of Kyu Nihon Yusen Building and Its Protective Measures

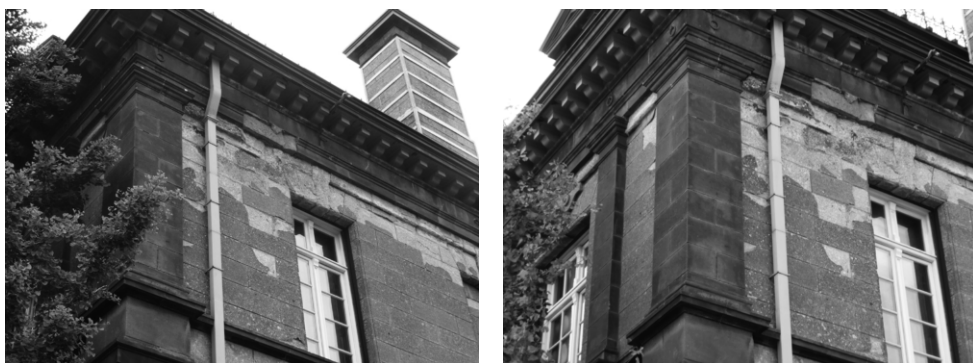
図2に北面（角の右側）と東面（角の左側）の角部分の劣化状況の写真を示す。北面では、軒蛇腹の登別産石に剥落、軒蛇腹直近の小樽軟石に剥落と界面剥離、東面では、軒蛇腹直近の小樽軟石に剥落と界面剥離が見られる。特に、図3に示すように、窓枠の小樽軟石で大きな亀裂がみられるが、発生時期や原因については不明である。しかし、将来、外壁を大規模に倒壊させる可能性のある亀裂である。

図2 北面と東面の劣化（左：2009年6月30日撮影，右：2011年10月28日撮影）

（白色に見えるカ所が劣化による剥離・剥落した外壁，屋内側の貴賓室の壁紙の金唐皮紙は全面および一部剥離）

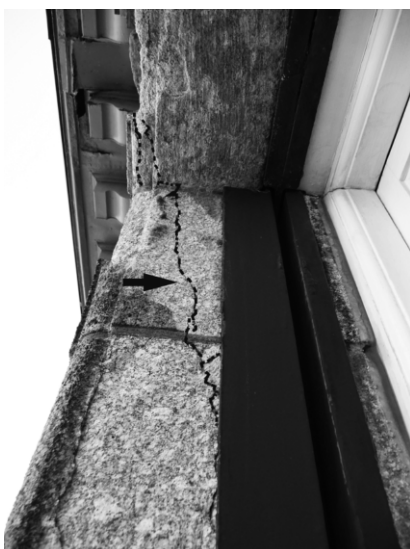
図3 北面の外壁（小樽軟石）で見られる亀裂（破線）と軒天井の破損（2011年10月28日撮影）

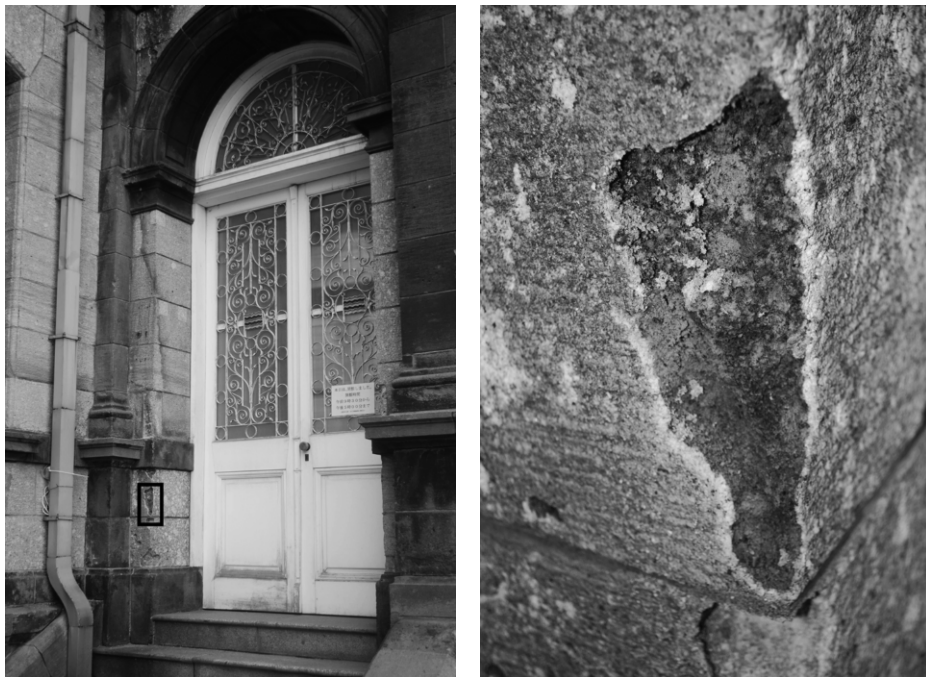
図4 東面の腰蛇腹直近でみられる小樽軟石の劣化（2010年4月3日撮影）
※右図：左図の□の拡大で、白く見える部分がシリコン樹脂の含浸域

図4に、東面の腰蛇腹直近でみられる劣化と、図5に東面（北東角付近）でみられる劣化を示す。図4では出入口左側の雨樋からの雨水の流下と見られる水浸みが観測され、剝落した小樽軟石は濡れ色となっている。白く見える部分がシリコン樹脂の含浸域である。図5は、東面（北面と接する角）の軒蛇腹直近と付け柱と付け柱の間的小樽軟石で劣化がみられ、全て界面剝離で、上側に開口していることより雨水や雪が入りやすい状態となっている。

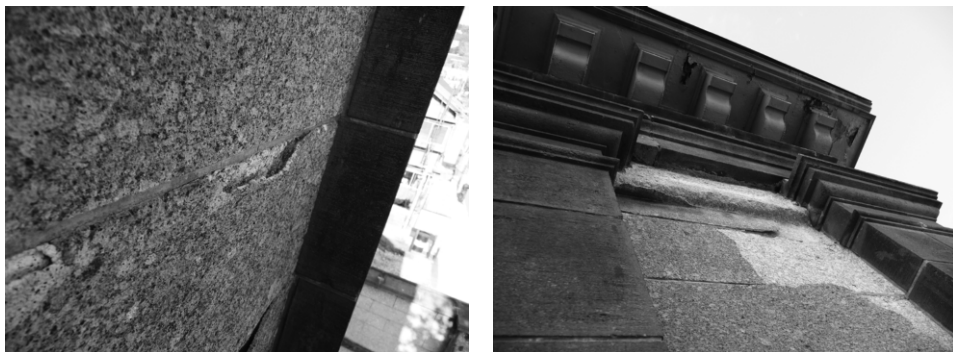
図5 東面（北面角）の軒蛇腹直近の小樽軟石の剝落と界面剝離（2011年10月28日撮影）

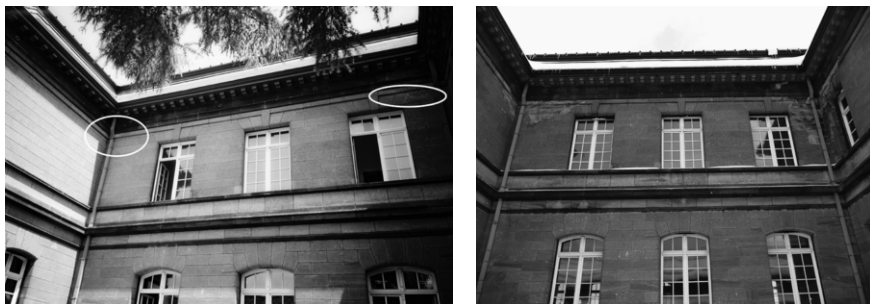
図6に西面でみられる軒蛇腹直近の小樽軟石の崩落と、軒蛇腹－胴蛇腹の間的小樽軟石の劣化を示す。この面は、2008年12月に観測を開始してから最も劣化進行した壁面である。劣化が始まった時期は、記録がないため明らかではないが、少なくとも1990年頃撮影の写真（図6左

図6 西面でみられる軒蛇腹直近の小樽軟石の崩落と界面剝離
(左：1990年頃撮影，右：2011年12月11日撮影)

の右側○付近)では、軒蛇腹直近の小樽軟石の表面が白っぽく見えることより、既に界面剝離は始まっていたと考えられる。一方、図6左の左側○付近(左側の角)は、外見上、白っぽく見えないことから、まだ1990年頃撮影時点では劣化が進んでいなかったと考えられる。

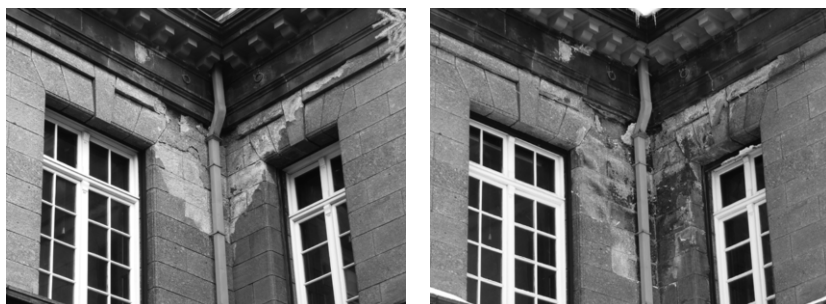
次に、図6の右側の角の拡大写真を図7に示す。観測当初の2008年でも軒蛇腹直近の小樽軟石は一部剝落していた。界面剝離した壁面は、雨樋を挟んで逆三角形に白っぽく見え、また苔の生育域も目地の一部だけだったが、約3年後(図7右)には、界面剝離範囲と苔の生育範囲が拡大した。それに対応して、降雨後や融雪期では壁面が濡れ色になっていることが多い。特に軒蛇腹直近で小樽軟石の崩落が顕著な西面では登別産石の軒蛇腹の表面が湿っている状態が観測できる(図8参照)。

図7 西面南角の劣化(左：2008年11月13日撮影，右：2011年12月11日撮影)

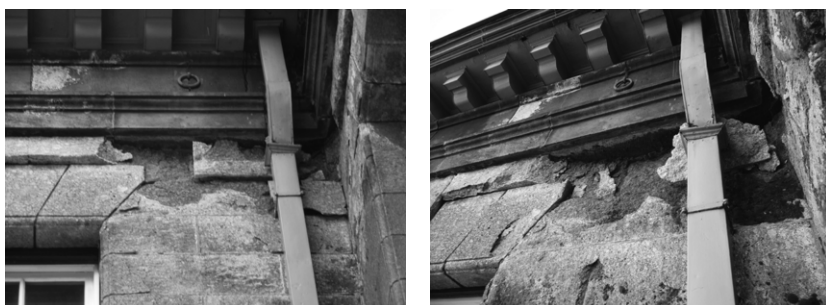
図8 西面で見られる軒蛇腹直近の小樽軟石の剝落・濡色と軒蛇腹の登別産石の濡色
(左：2009年3月18日撮影，右：2011年10月28日撮影)

特に陸屋根（陸樋含む）から浸入した雨水や融雪水は、一部は軒天井から流れ出るが、一部は陸屋根裏（黒色部分）に溜まり、屋根裏や壁体石材に水を供給する状態になっている（図24参照）。このため、図8に示したように、軒蛇腹直近の小樽軟石が常に濡れ色を示すと考えられる。特に、陸屋根（陸樋含む）の破損箇所が多い西側（図10、図11）の屋根裏側で降雨時や融雪時に多量の水の流入が観測されること、それに伴い直下の外壁（図7や図8参照）や室内の劣化箇所（図13や図16参照）と非常に調和的であることから、劣化の主要因は、屋根の破損のほか、図12に示した煙突周辺の張石の劣化に問題があると考えられる。

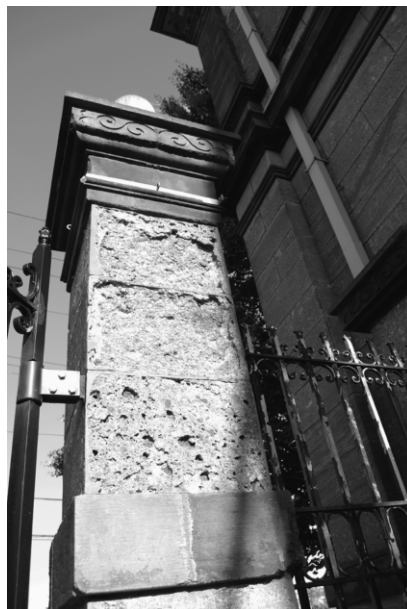
図9に付属石門の劣化状況を示す。石門で劣化が激しい箇所は、小樽奥沢産の凝灰岩の部分である。下部と柱頭及び中央の一部の登別産石はあまり劣化が見られない。

図9 付属石門の劣化
(2010年7月13日撮影)

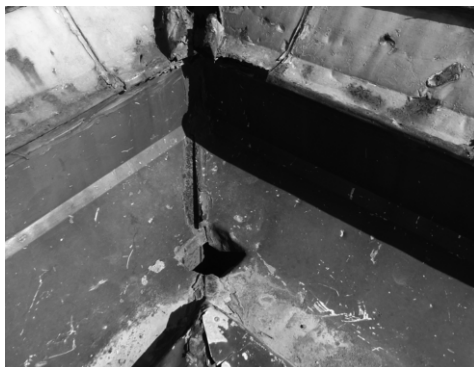
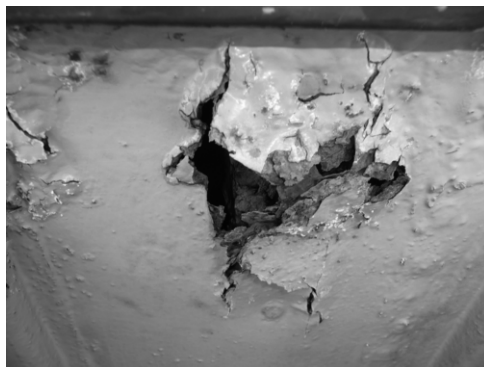
屋根全体的に冬期氷雪のずり落ちによる摩耗と潮風による腐蝕がみられた。図10と図11に、西側の屋根や陸屋根の損傷を示す。屋根形状が谷筋で、かつ、陸屋根部分で屋根勾配が緩やかになっていることから、春期においてもこの部分に積雪が残りやすく、また接合部からのすきまが発生しやすい状態となっていた。腐朽と思われる破損が見られた(図10参照)。また、雨樋流入口内周辺にも損傷がみられ、陸屋根裏に流れ込みやすい状態となっていた。東側の屋根等の状況は把握していないが、西側と北側で屋根勾配が緩やかとなる陸屋根や軒天井で無数の腐朽破損を確認した。

東側の軒天井には最大45×60cm程度の大きさの損傷が見られる。また、降雨時の観測では、軒天井の損傷カ所(図10右)から雨水の流下が目視できることから、陸樋から陸屋根裏へ、そして軒天井の損傷箇所まで繋がっていることが容易に想像できる。角度が緩やかになっている陸屋根は屋根裏から見えない構造(庇構造)となっているため、陸屋根裏の状況把握はできない。しかし、図8で示したように、軒蛇腹直近の小樽軟石と軒蛇腹の登別産石が常に湿っていることから、陸樋から陸屋根内へ雨水や融雪水が浸入し、水の供給源となっていると考えられる。このことは、融雪時や降雨時に、屋根裏で水の流入が観測されることと矛盾しない。図12に北側の屋根上に設置された煙突の劣化を示す。煙突は凝灰岩で張石されており、周辺をステンレスのアンクルで固定されている。張石は、蜂の巣状にすかすか状態となっており、図9の付属石門の劣化と非常に似ており、劣化箇所から融雪水や雨水が屋根裏に入り込みやすい状態となっている。また、融雪時や降雨時に、屋根裏での雨漏り、貴賓室の金唐草紙の剥落や外壁で剥離した壁面が湿っていることと矛盾しない。

図10 西側の屋根と雨樋上部周辺の腐食(左)と軒天井で見られる破損(右)
(2010年7月13日撮影)

しかし、現状では図10、図11および図12に示したように、屋根や煙突周辺の破損や劣化が著しく、雨天時や融雪時には、軒天井や屋根裏での雨漏りが頻繁に発生することから、小樽市は2010年夏に樋の穴を塞ぐ補修工事が行われた。しかし、陸屋根や屋根全体を修理するような工事でなかったため、雨漏りの抜本的解決には至っていない。このため、2011年3月13日に1階まで流れ込む多量の雨漏りが発生している。雨漏りは上記したように、雨天時だけでなく、凍結できるだけの冷熱エネルギーが十分ある春期の融雪期にも発生することから、凍結融解劣化が進行する条件下にある。

我々は保存対策のため建築部材の劣化状況の把握を行った。結果的には全面的な修理工事を行うことが望ましいが、莫大な費用がかかることから、現状よりも劣化を進行させないためには、風化因子である水の浸入阻止することが重要で、少なくとも屋根(陸屋根含む)、煙突周辺および雨樋などの補修工事を早急に実施し、また、外壁で剥離・剥落した面や界面剥離した箇所においては、防水対策が必要であると考ええる。最も重要なのは、工事施工後も計画的なメンテナンスが必要であると考ええる。

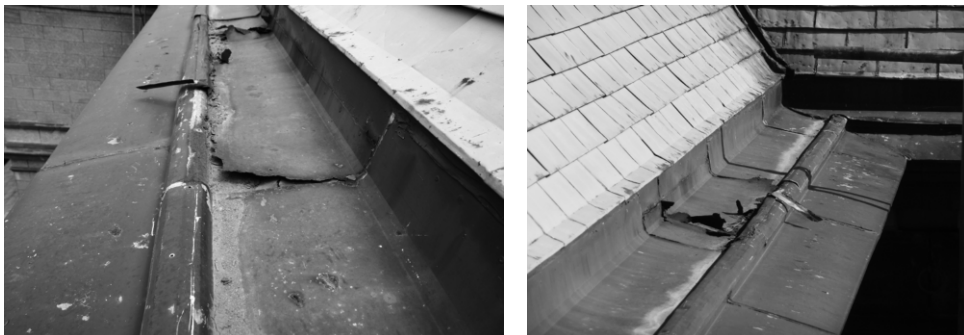
図11 西面の陸屋根でみられる陸樋の破損状況 (2010年7月13日撮影)

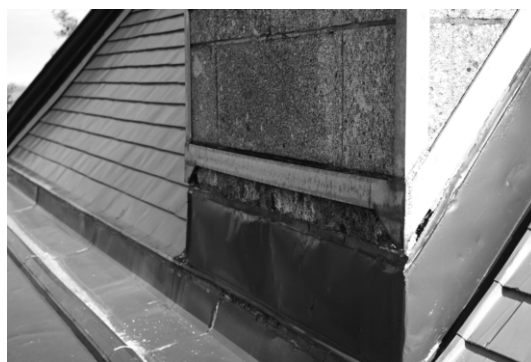
図12 北面の煙突周辺の劣化
(2010年7月13日撮影)

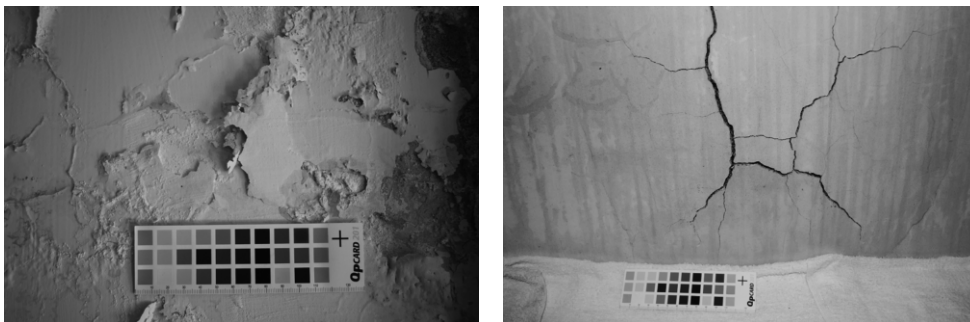
図13に、西側の廊下上段で見られる漆喰壁の劣化(左)と2011年3月13日に発生した雨漏りによる漆喰壁の胞状亀裂(右)をそれぞれ示す。丁度、図8の室内側の2階廊下にあたる場所である。また、図14に貴賓室の金唐皮紙の北面と東面の剝離を示す。丁度、図2で劣化が見られた東・北面の室内側(貴賓室)に当たる場所である。このほか、貴賓室の天井には2006年以前の雨漏りと見られる染み跡や、2011年3月20日に雨漏りが観測されている。

図13 西側廊下の漆喰壁で見られる劣化
(左) 剝離と白色析出 (2010年4月3日撮影) と (右) 胞状亀裂 (2011年4月2日撮影)

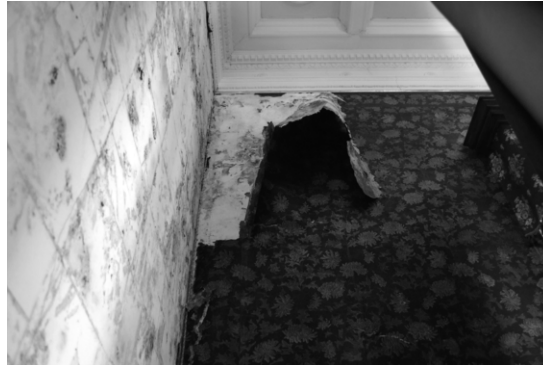
図14 貴賓室の金唐皮紙の東面の剥離（2011年4月10日撮影）
（北面：写真の左側は金唐革紙が全面剥離）

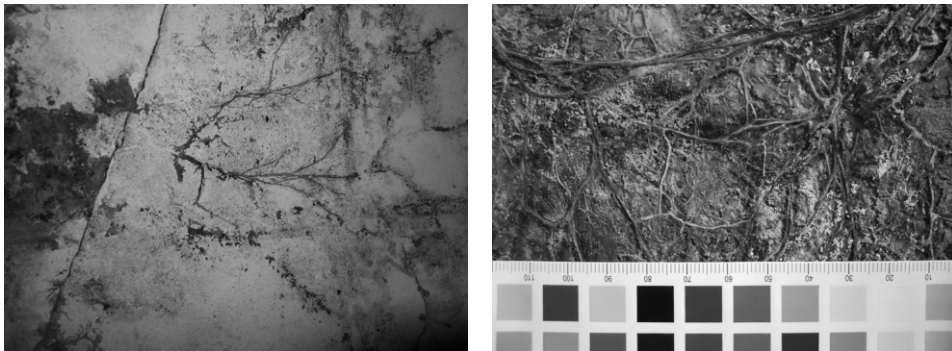
貴賓室北面の金唐皮紙の剥離後の漆喰壁に植物根とみられる跡（図15左）や、剥離した金唐皮紙の背面にも植物根らしきもの（図15右）を観測した。また、金唐革紙の背面にも黒色や白色のカビらしきもの（図15右）や、貴賓室の金唐皮紙の剥離後の漆喰壁（図16左）と3Fへの階段横の踊り場の漆喰壁（図16右）で黒カビと見られるコロニーを観測した。さらに、図13の左側では、白色のカビらしきものを観測した。そこで我々は、これらについて、分析を行った。

図15 金唐皮紙の剥離後に植物根とみられる跡（左）（貴賓室北面：2010年7月1日撮影）と金唐皮紙の背面の植物根（右）（2010年6月6日撮影）

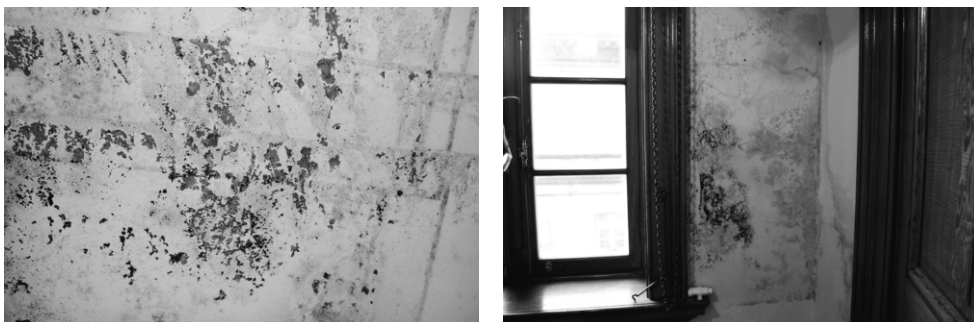
図16 貴賓室の北面の金唐皮紙全剥離後（左）や3Fへの階段踊り場横（右）の漆喰壁でみられる黒カビのコロニー（左：2010年7月1日撮影，左：2011年7月16日撮影）

試料①からMA, MA40ともに真菌が検出された。ある程度乾燥にも耐える菌種であると考えられる。培地上での形態観察から, 試料①で培養された真菌は, 同定は金唐革紙で検出された白色の真菌に類似したものであった。試料②では真菌は特に発生せず, 白色物質は漆喰の石灰成分の析出と考えられる。試料③は1コロニーと少ないため, 真菌が発生したものではない, あるいは真菌であっても既に死滅しているか, 漆喰の石灰成分の析出と考えられる。

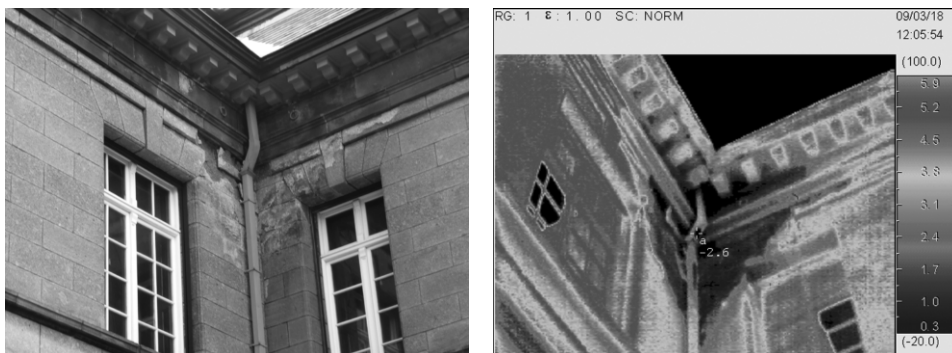
その結果、高見ほか⁹⁾は、凝灰岩を十分破碎するだけの-4℃以下～+4℃以上の変動幅ではないが、雨樋や軒天井周辺で外気温が上昇する昼の測定で、-2.6℃(測定時の外気温度は9.0℃)を観測した。このことより、融雪水が、陸屋根の損傷箇所などから室内や、外壁の小樫軟石内部まで浸入し、シリコン樹脂との界面付近で凍結することにより、劣化を引き起こす可能性があることがわかった。

図23 春期での壁面温度分布(2009年3月16日撮影)

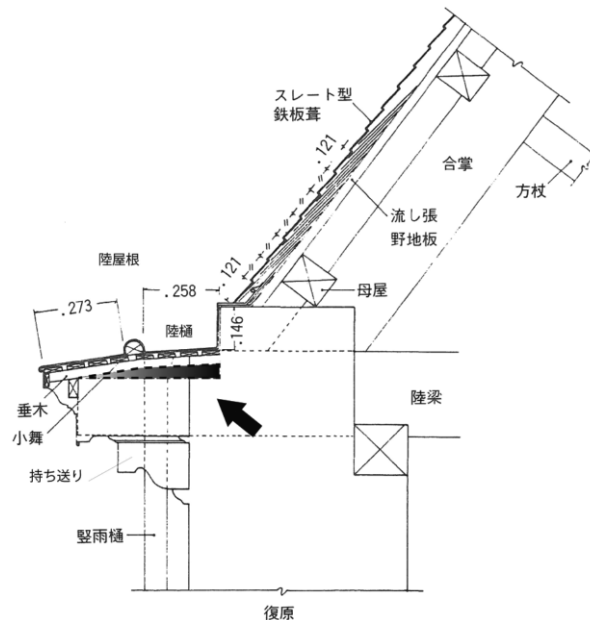
図24 屋根・陸屋根の構造（小樽市¹⁾に一部加筆）（矢印の黒色部分に水が溜まっていると思われる）
