# 〔報告〕 日光の歴史的建造物で採取した虫糞調査： シバンムシ科甲虫各種間の虫糞形状比較

## Survey of Insect Feces Gathered at Historic Buildings in Nikko: Comparison of the Shapes and Sizes of Insect Feces of Some Species of Anobiidae

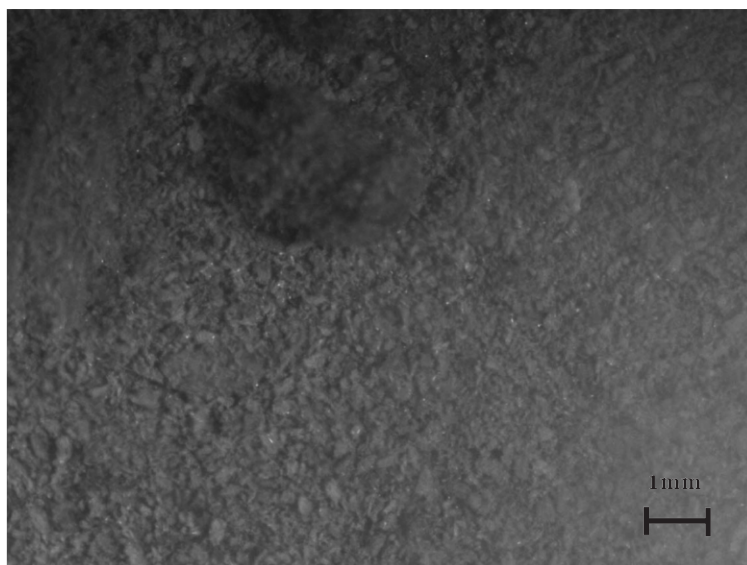
オオナガシバンムシの虫糞(図1)は、肉眼では粉状をしており、手で触っても顆粒の存在は感じないほどであった。実体顕微鏡で観察した結果、形状は微粉状でほとんど形状が定まっておらず、虫糞とかじり屑が混在している状態で観察された。このような虫糞の特徴はヒラタキクイムシの虫糞によく似ている<sup>6)</sup>。ヒラタキクイムシの成虫が被害材から脱出する際に直径1~2 mmの虫孔を穿って微粉状の虫粉を排出しながら脱出する。一方、オオナガシバンムシの脱出孔は3~4 mmとヒラタイクイムシの脱出孔より大きく、虫糞を排出することはほとんどない。

図1 輪王寺本堂で採集したオオナガシバンムシの虫糞

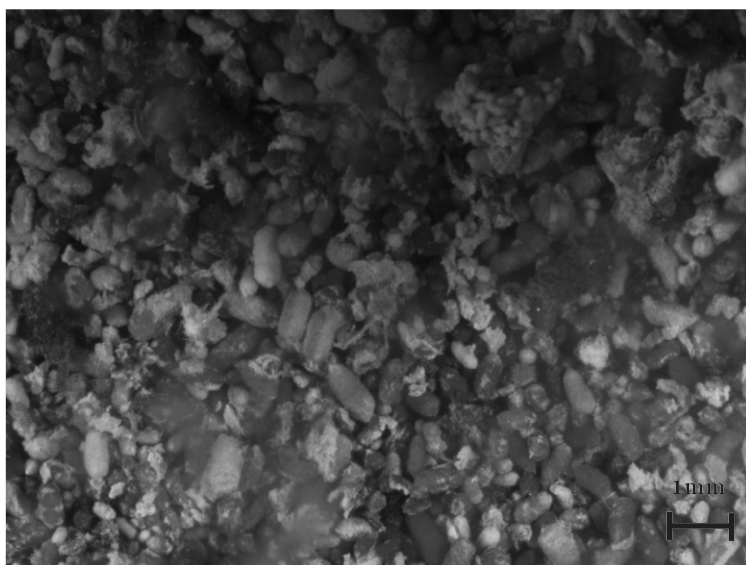
クロトサカシバンムシの虫糞(図2)は、オオナガシバンムシの虫糞とは明らかに異なり、肉眼でも粗粒状であることが確認できた。また、手でさわっても粉碎することはほとんどなかった。実体顕微鏡で観察した結果、長径は約1 mmで形状は円筒状をしており、両端や一端が細くなっているものが多い虫糞が観察された。観察した一部の虫糞について、虫糞同士がくっついているものが確認されたが、これはおそらく幼虫が蛹になるための蛹室に使用されていたものと考えられる。このような虫糞の特徴はケブカシバンムシの虫糞によく似ている<sup>6)</sup>。ケブカシバンムシの成虫が被害材から脱出する際に直径約3 mmの円い虫孔を穿って脱出し通常は虫糞を排出しないが、時折脱出の際に虫糞が排出されることがある。

図2 輪王寺大猷院二天門で採取したクロトサカシバンムシの虫糞

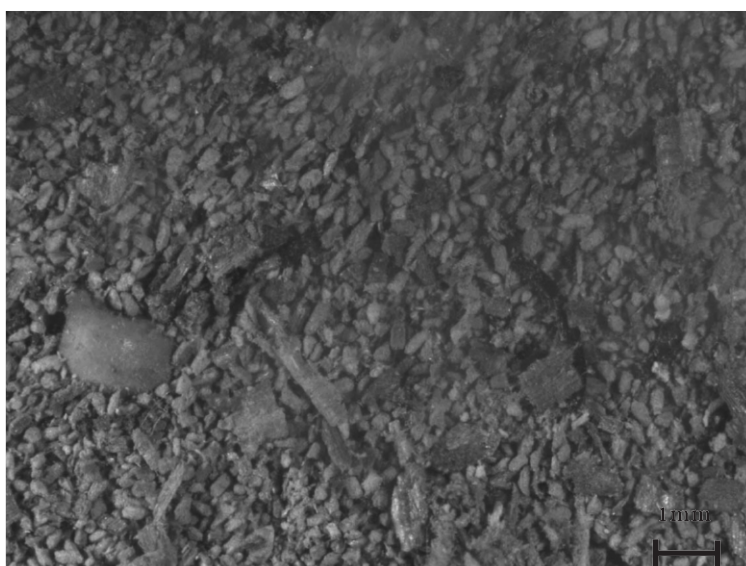
エゾマツシバンムシの虫糞(図3)は、肉眼では微粉状をしており、手で触っても顆粒の存在は感じないほどであった。実体顕微鏡で確認した結果、形状はオオナガシバンムシのものとよく似ており、微粉状で形状が定まっておらず、虫糞とかじり屑が混在していた。虫糞はオオナガシバンムシ、エゾマツシバンムシ共に1 mm以下と非常に小さいが、オオナガシバンムシの虫糞よりエゾマツシバンムシの虫糞のほうが少し大きく感じた。

図3 輪王寺中禅寺立木観音堂で採取したエゾマツシバンムシの虫糞

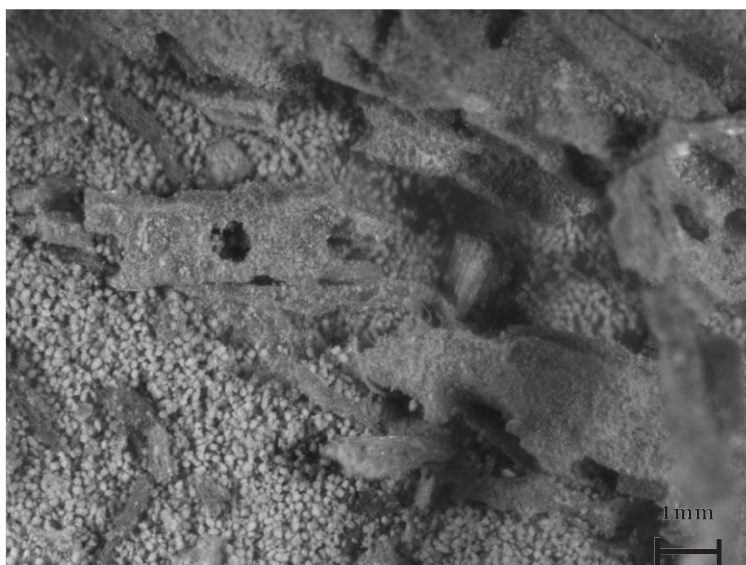
チビキノコシバンムシの虫糞(図4)は、肉眼では粉状をしており、手で触っても顆粒の存在は感じないほどであった。実体顕微鏡で観察した結果、糞は1 mm以下と非常に小さく、形状は球形のものが多く一部長円形のものが混在していた。

図4 輪王寺慈眼堂拝殿で採取したチビキノコシバンムシの虫糞

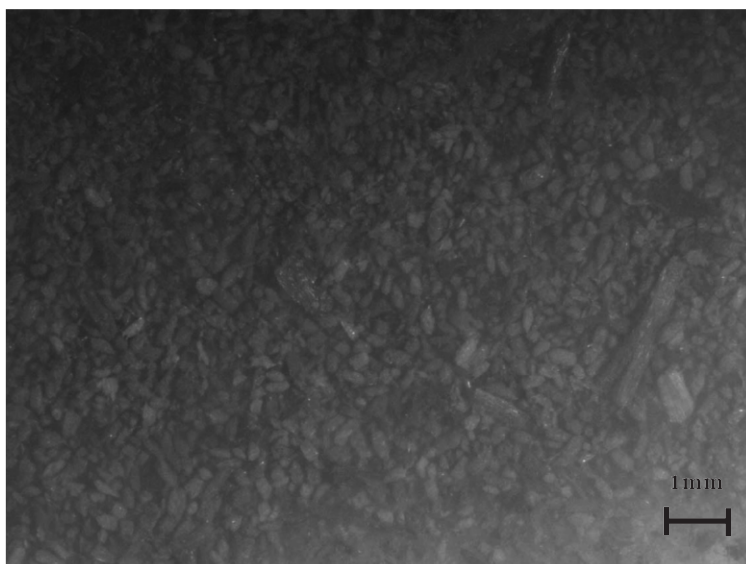
2010年の調査で多数のオオナガシバンムシが捕獲された建造物は輪王寺本堂の他に、輪王寺大猷院本殿、大猷院別当所龍光院、二荒山神社滝尾神社拝殿、東照宮奥社拝殿などであり、その中から、輪王寺大猷院本殿から採取した虫糞についてはオオナガシバンムシの虫糞と類似した虫糞が採取された(図5)。二荒山神社滝尾神社拝殿から採取した虫糞にはオオナガシバンムシの虫糞に類似したものは含まれていなかったが、クロトサカシバンムシやチビキノコシバンムシの虫糞に類似した虫糞が採取された(図6)。二荒山神社滝尾神社拝殿では、オオナガシバンムシの糞は試料には含まれずにクロトサカシバンムシやチビキノコシバンムシの虫糞に類似

図5 輪王寺大猷院本殿で採取した虫糞

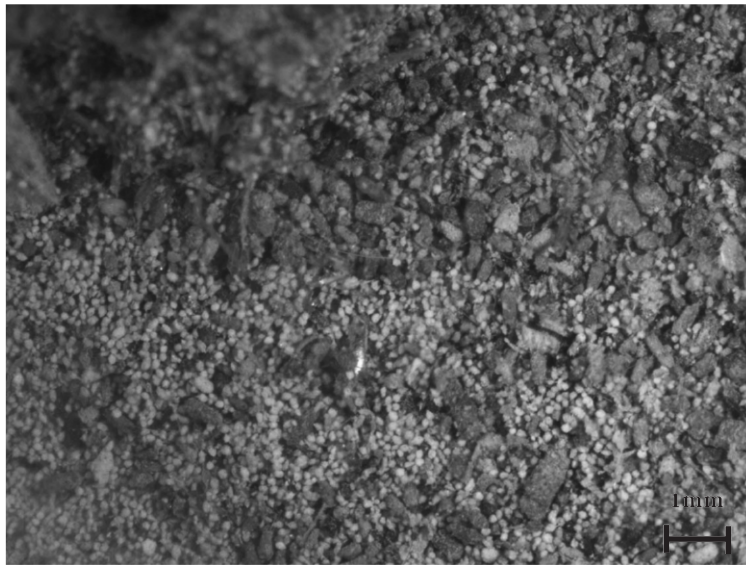
図6 二荒山神社滝尾神社拝殿で採取した虫糞（大小の虫糞が混ざっている）

した虫糞が採取されたのは、オオナガシバンムシの虫孔と推定してその付近から糞を採取する調査法ではなく、シバンムシ類全般と考えられる虫孔の付近をランダムに採取したためと考えられる。

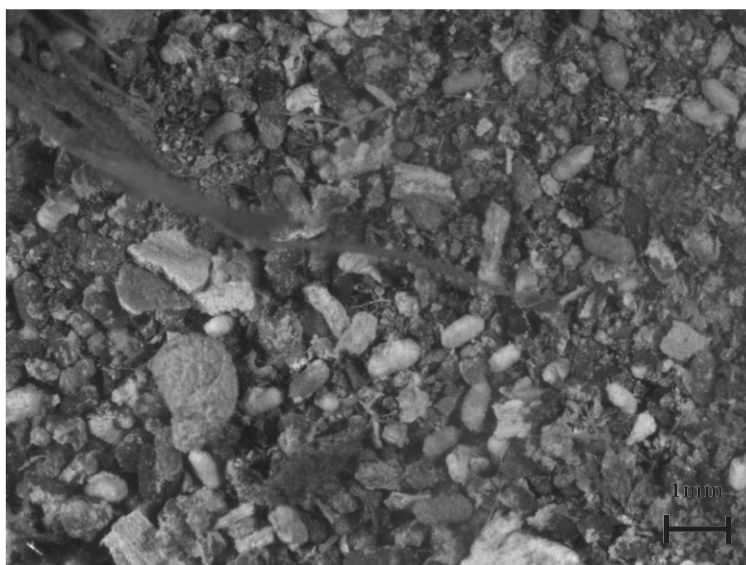
クロトサカシバンムシが捕獲された建造物は輪王寺大猷院霊廟二天門以外では大猷院奥社拝殿、慈眼堂経蔵、慈眼堂鐘楼、慈眼堂阿弥陀堂、観音堂、二荒山神社滝尾神社本殿、滝尾神社拝殿、滝尾神社楼門、二荒山神社滝尾神社拝殿、二荒山神社滝尾神社楼門、末社朋友神社本殿、別宮本宮神社拝殿、東照宮鼓楼、中神庫、下神庫、西浄であったが、二天門以外では捕獲数は少ない結果であった。これら建造物のうち、二荒山神社滝尾神社楼門、東照宮中神庫で採取した虫糞にはクロトサカシバンムシの虫糞に類似した虫糞が確認された(図7, 8)。大猷院霊廟二天門では以前、ケブカシバンムシが発生していたとの情報(原田, 私信)があったが、これはおそらく虫糞の形状がクロトサカシバンムシのものと類似していることから判断されたものと考えられる。2010年の調査や2009年の調査でも二天門からはケブカシバンムシの虫体は確認されていない。

図7 二荒山神社滝尾神社楼門で採取した虫糞

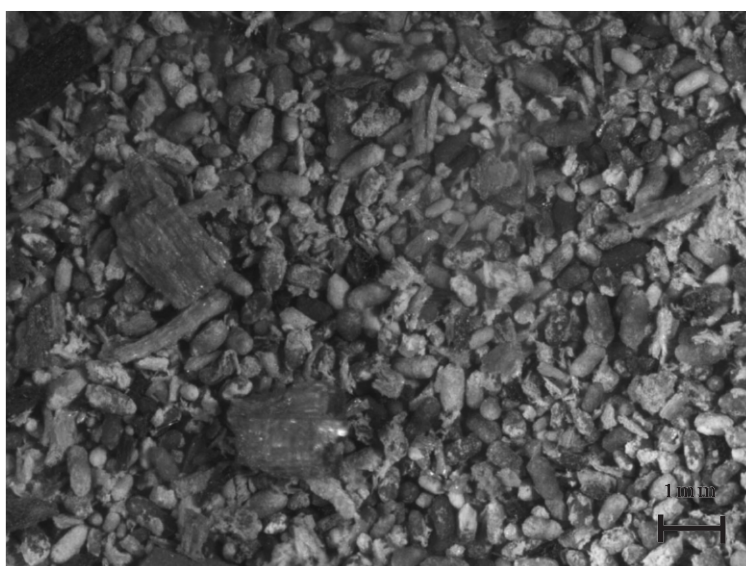
図8 東照宮中神庫で採取した虫糞

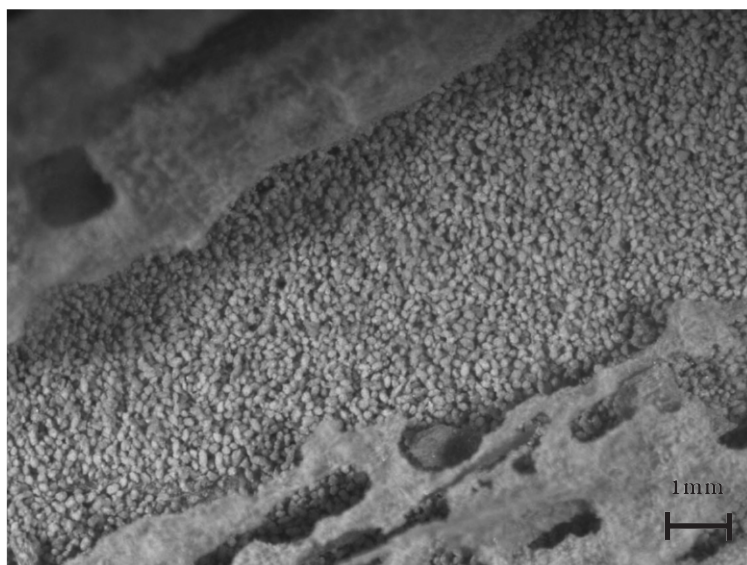
常行堂，法華堂，慈眼堂拝殿，二荒山神社滝尾神社拝殿，東照宮神厩舎，五重塔，保存会管理の本地堂（薬師堂）であった。これら建造物のうち二荒山神社滝尾神社拝殿，東照宮神厩舎で採取した虫糞にはチビキノコシバンムシの糞に類似していた(図6，9)。一方，捕獲数は低かったが，二荒山神社本殿，輪王寺大猷院拝殿，東照宮下神庫，仮殿相の間，仮殿拝殿などでは，チビキノコシバンムシの虫糞に類似した虫糞が確認された。

図9 東照宮神厩舎で採取した虫糞
