〔報告〕 ハギア・ソフィア大聖堂外壁の劣化と その要因に関する調査

Study on the Deterioration of the Outer Wall of Hagia Sophia, Istanbul, Turkey

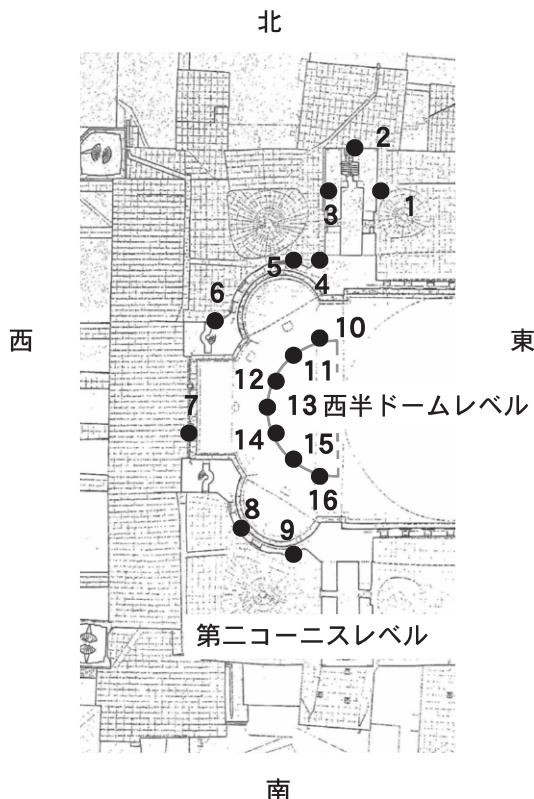
図3 西側外壁の削れ程度の計測場所

次に、筆者は、2012年8月~9月の現地調査の際に、電子キャリパー (シンワ社製 Digital Caliper Model19978, 1/10mm まで計測可能) を使用して、レンガ表面を基準、つまり0mmとし、どの程度接合モルタルが削られて凹んでいるのかを計測した。図3に示した西側外壁の北 (No.1および10) から南 (No.9および16) にかけての計16箇所は、ハギア・ソフィアの構造が複雑であるため図からは判別し難いが、建築内部での地上から3階目にあたる第二コーニスレベルと、その上部構造である西半ドームレベルとでは、3mほどの高さの違いがあることを勘案していただきたい。各所において、壁面下辺から約1mの高さで計測したランダムな30点の計測結果の平均値および中央値、最小値、最大値は以下の通りである (表1)。

接合モルタルは、平均21.8mm (全測定ポイントの平均値) レンガ表面から削れて凹んでいることがわかる。最も削れの程度が小さい場所でも、レンガ表面から5.7mm削られており (西半ドーム西部)、接合モルタルの削れは西側外壁全体においてみられることをこの結果は示している。また、最も削れがひどい場所では、57.6mmもレンガ表面から凹んでおり (北西エクセド

ラ) 付近ではモルタルだけでなくレンガも削られ、崩れ始めている。

削れの程度が大きい順に並び変えると、第二コーニスレベルではNo.4 > 9 > 2 > 1 > 8 > 3 > 5 > 7 > 6で、最も削れの程度が大きいのは、北西エクセドラ脇 (No.4) で、南西エクセドラ脇 (No.9) がこれに続く。西半ドームレベルでは、No.12 > 11 > 14 > 15 > 16 > 10 > 13の順で削れの程度が大きく、特に北西部での削れが著しい。

場所毎に見ていくと、北西バットレスで計測したNo.1～3の削れ値は、どれも比較的大きく、同様に西半ドームレベルにおいても北西部で計測したNo.10～12の削れ値が西部および南西部に比べて大きい。両レベルとも、西側の計測点 (No.7ならびにNo.13) の削れ値が他の場所に比べて小さいことがわかる。

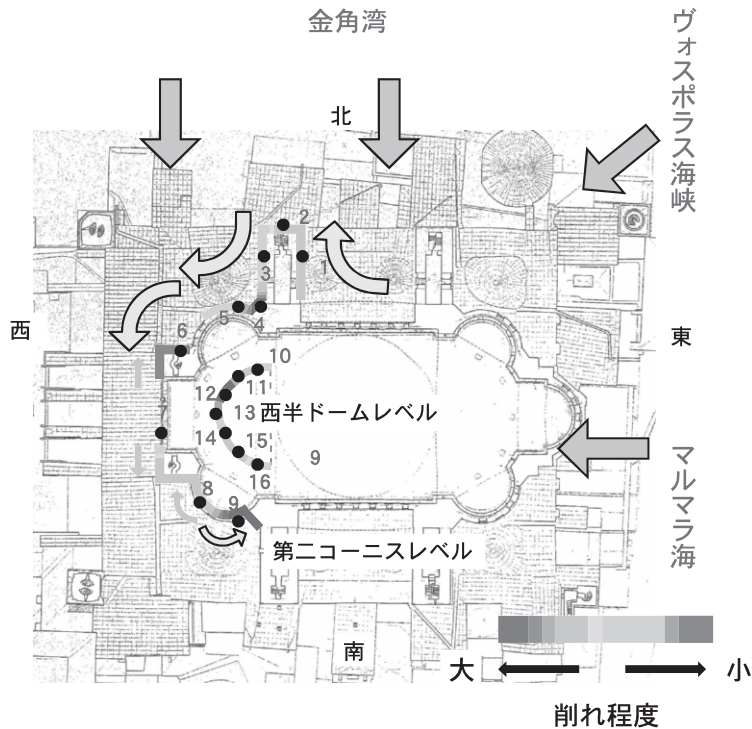
まず、第二コーニスレベルで最も削れが著しいのは、先にも述べた通り、北西エクセドラ脇 (No.4) で、続いて南西エクセドラ脇 (No.9) である。この2箇所は、ちょうど構造的にエクセドラと側壁面およびバットレスが接続する部分で、周囲よりも比較的深く入り込んだ構造になっており、風雨は強く吹き当たることはない。しかし、上部構造 (西半ドーム) から屋根を伝って雨水が下に流れ落ちる経路の中でも特に流れが集中する場所である。この場所に植被が著しいことから、常時雨水が流下し壁内部での保水状態が継続していることは明らかである。したがって、流下する雨水によって削られた可能性が高い。

図4 西側外壁の削れ程度の分布と風の流れ

次に削れ程度が大きいのは、北西バットレスで計測したNo.1～3である。特に、北に面するNo.2は、レンガの表面の崩壊もみとめられる。この北西バットレスは、北から南に吹き抜ける風がまずぶつかる位置にある。そのため、No.2の削れは風および雨による削れであると推察できる。風雨による影響は、No.3よりもNo.1の削れ程度が大きい点からもうかがえる。No.1は北西バットレスの東面であり、東側からの海風を受けている。これに対してNo.3は北西バットレスの西面であり、北から南に吹き抜ける風の通り道に沿っており、風が直に吹きあたることは少ない。したがって、No.1とNo.3の削れ程度の違いには風の当たり方が影響していると推定できる。また、西側壁面で計測したNo.7の削れ程度が小さいことから、風雨によって外壁の削れ程度に違いが生じているとの見解は妥当と言える。

ここで、上部構造である西半ドームレベルでの削れ程度の分布をみると、風の吹きあたりが強い北西側No.11とNo.12の削れが大きい。これもまた、風雨の影響であると言え、今後、シミュレーション解析をおこない、高さ方向での風雨の影響の違いなどについてさらに検討を進める必要がある。

最後に、南西エクセドラで計測したNo.8の削れ値に注目したい。先に述べた風の流れからすると、南西エクセドラには北からの風が直接吹きあたることはないにもかかわらず、近く No.8に比べて削れ程度が大きい。この場所については、日射の影響が考えられる。同様のことは、西半ドームレベルの南西側No.14～16の削れ程度が大きいことからもうかがえる。今年度の調査で計測した南西エクセドラ付近の日射量を用いて、今後、日射による劣化進行予測もおこなう。

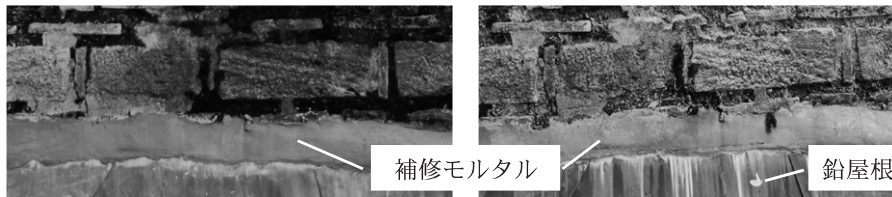
また、外壁の漆喰を除去した後、屋根との接続部分の隙間をモルタルで充填する補修がおこなわれたが、湿潤と乾燥を繰り返すうちに、補修モルタルも劣化し剥落している(図7)。この部分からも建築内部へ雨水が浸入していると思われる。

図7 北西エクセドラ外壁の補修モルタルの劣化による剝落（左：2011年2月，右：2012年8月）

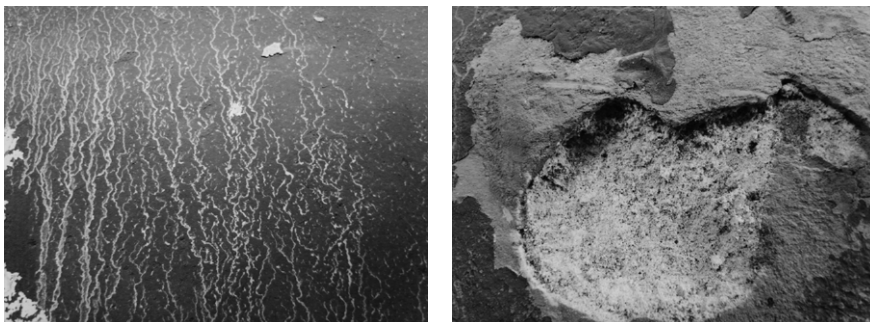
外壁から浸入した雨水は、内壁の劣化の要因と推察される。ここで図8および図9に、北西エクセドラの内壁面の状態を示す。図からもわかるように、内壁面の特に下部において、壁面表面や中間層モルタル部分で塩が析出し、ペイントや表層モルタルの剝落を引き起こしている（図8）。また、幾度となく水の浸入、乾燥、剝落が繰り返されたことで、壁材は脆弱化し、過去の補修部分でさえ再び剝落している。最も水の浸入が多いと思われる部分では、建築の躯体までも露出しており、内壁そのものの維持すら危ぶまれる状態にある（図9）。これらの場所に

図8 塩の析出（左：水分の蒸発に伴う塩の析出，右：壁材の剝落に伴う塩の析出，北西エクセドラ内壁）

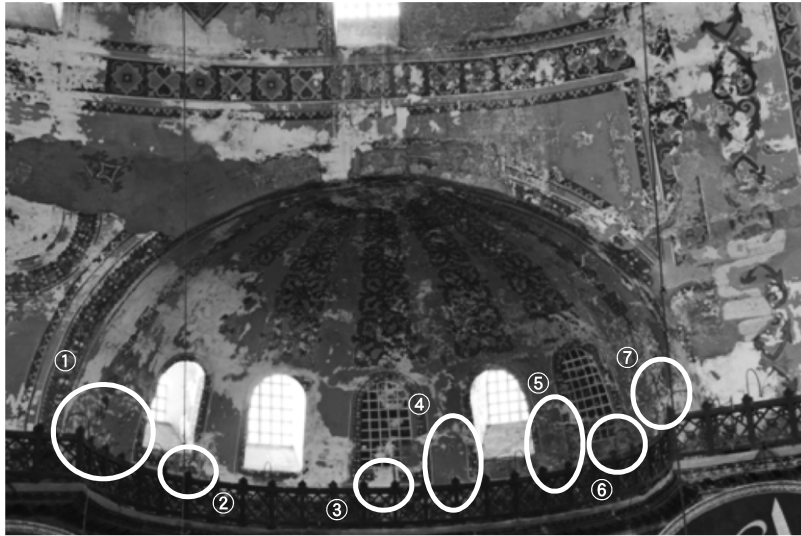
図10 北西エクセドラ内壁 析出塩サンプル採取場所

次に、析出場所と塩の関係を考察していく。まず、硫酸ナトリウムが、エクセドラ東側（北西エクセドラ NW ⑤～⑦）に比較的集中していることがわかる。対応する外壁の状態（図5）から、雨水の浸透および保持が推察される。エクセドラ全体を通して、壁面内部の高い含水率と塩の析出の関係は、これまでも指摘してきた通りである（佐々木ほか，2012）。

北西エクセドラ NW ①～③の一部からは、硫酸マグネシウム（Epsomite）が析出している。採取した硫酸マグネシウムはどれも、粉状でなく柱状の結晶を成しており、ペイントや表層モルタルを完全に剝落させていた。これらは、エクセドラ内壁西側の、特に窓縁に集中している。4章ですでに述べたが、対応する外壁では、補修モルタルが劣化し剝落した部分からの水の浸入が確認されている（図7）。屋根との接続部分から浸入した雨水は、壁面下部で大量の塩を析出させるとともに、表層モルタルあるいは中間層モルタルの剝落を促進していると推測される。

NW ③-21と⑥-45, 48からは、硝酸ナトリウム（Nitratine）が析出しており、特にNW ⑥からの析出は、激しい表層モルタルの剝落を伴っている。北西エクセドラ内壁の東側下部にあたるNW ⑥は、外壁No.4（図4参照）に対応する場所で、バットレスとの接続部分であり外壁の中で最も接合モルタルの割れ程度が大きい。現時点では、外壁から浸入した水が作用しているとの推察に留まるが、今後実験等から硝酸ナトリウムの由来を特定する必要がある。

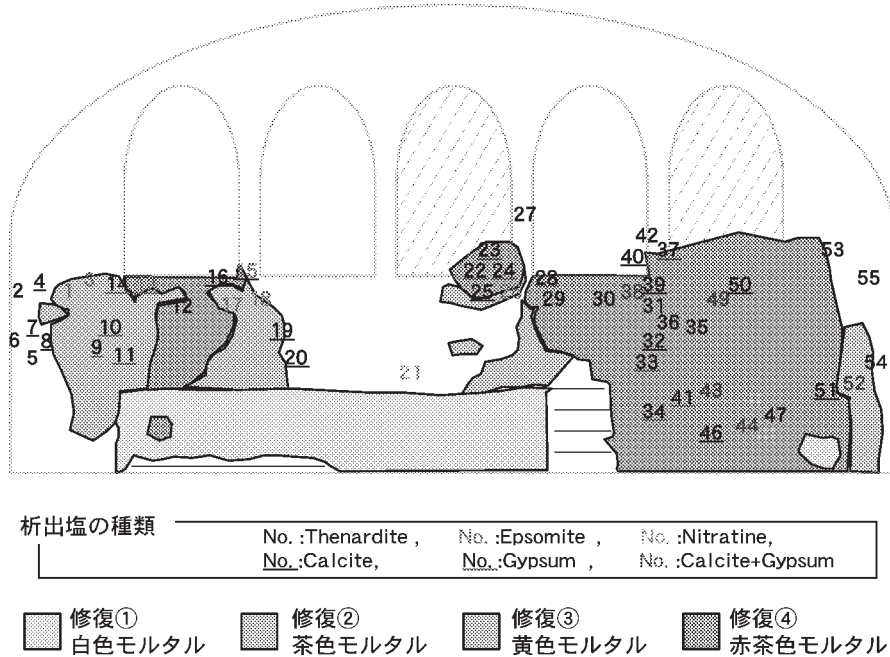
図11 北西エクセドラ内壁 析出塩サンプル採取場所と析出塩、壁材の分布
(析出塩の種類は、表2のサンプル番号を明暗および下線で示した)

では、各壁材と析出塩との関係性を考察していこう。壁材の組成は、筆者が、析出塩と同じ方法で分析した結果である⁷⁾。まず、オリジナルの壁材は、石灰を基材とするモルタルで、砂が多く含まれ、レンガ片やレンガの粉末はほとんど含まれていない。析出している塩のほとんどが硫酸ナトリウムである。修復されている場所以外では、エクセドラ全体を通して、オリジナルの壁材が残っていると言える。場所によっては、修復①～④の下層にオリジナルの壁材が残存している可能性も考えられるが、目視観察からは判別できなかった。オリジナルの壁材が最表面まで残っている場所は図11中の白色の部分で、ほぼエクセドラ下部ではオリジナルが残っている場所がない。このことから、かなり以前から継続的に、北西エクセドラにおける塩の析出およびモルタルの剥落が生じてきたことがわかる。

このことは、修復①の範囲からも推察される。修復①は、砂をほとんど含まない石灰モルタルである。表面にペイントが施されていた痕跡がみとめられるが、ほとんどがモルタルの粉状化に伴い失われている。今回の調査では、析出塩らしきものを確認できなかった。確認される中で最も早い時期に実施された修復①は、エクセドラ内壁下部にのみ実施されており、この場所で早くから剥落が発生していたことがわかる。また、修復①付近では、躯体が露出するほど剥落した場所もあり、エクセドラ下部の劣化の著しさがうかがえる。

エクセドラ全体に対して実施された修復②のモルタルは、基材である石膏の割合が高く、レンガの粉末と小片が混合されている。密着度が高いようで、あまり剥落は起きておらず、塩の析出もあまり見られない。採取したサンプルからはジブサムやカルサイトが確認されたが、これらが壁材であるのか、あるいは析出したものであるのかは判別しがたい。表層まで残る修復②の状態は良いにもかかわらず、多くの場所で、のちに実施された修復④の下層となっていることを確認した。このことから、修復②の上に修復④が重なっている場所は、他に比べて近年

修復④は、石灰を基材とし、レンガの粉末を多く含む粗目な質感の赤茶色のモルタルである。一度に広範囲にわたって充填されているが、その大部分がすでに粉状化ならびに再剥落をおこなっている。先に述べたように、先行する修復②に上塗りしており、そうした下層に他モルタルを持つ場所からは、カルサイトとジプサムが混合して採取されている場合が多くみとめられた。特にエクセドラ東側で上塗りした場所では、表層の修復④が下層モルタルを伴い剥落しかけている場所があり、硝酸ナトリウムの析出が確認されている。これは、外壁からの雨水の浸入や浸透といった影響を断つことなく上塗りした結果、劣化が継続して生じたためである可能性が高い。
