〔報告〕 凝灰岩製石造文化財における劣化現象認識の ための注意点 —京都市個人所蔵石殿の一事例を通して—

Notes for Recognizing the Deterioration of Stone Cultural Property Made of Tuff

—Through the Observation of a Privately Owned Stone Shrine in Kyoto—

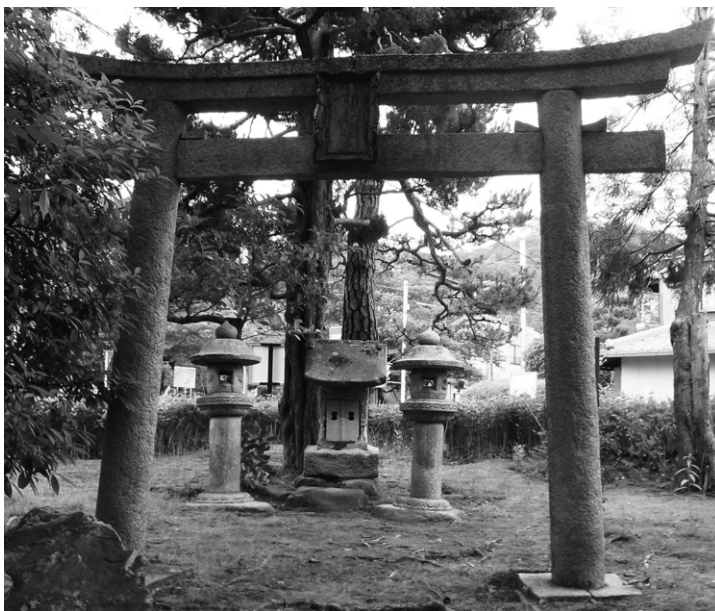
図1. 2012年8月現在の調査対象及び周辺環境
中央が調査対象の石殿

なお、近傍にある二基の石灯籠及び石鳥居の風化はそれ程顕著ではなく、一部表面に緑色の着生生物が認められるが、表面が著しく侵蝕を受けているような箇所は指摘できない(図1)。

ただし、石殿近傍に存在する、石灯籠及び石鳥居について考えてみると、石殿軸部では著しい侵蝕が現在認められる高さ付近を見ても、風化や侵蝕は現状でほぼ認められない(図1)。だとすれば、仮に笹垣の高さの変化が石殿の劣化の一因となっていたとしても、そのような環境を与えればどんな石造文化財でも急速に劣化してしまうというわけではないことになる。石灯籠と石鳥居は花崗岩類製だが、一般に花崗岩類は凝灰岩に比べて空隙率が低く、岩石内部での塩類の析出が起きにくいことから塩類風化を起こしにくい石材であると指摘されており⁶⁾、環境条件とともに岩質への注意が必要である点が指摘される。

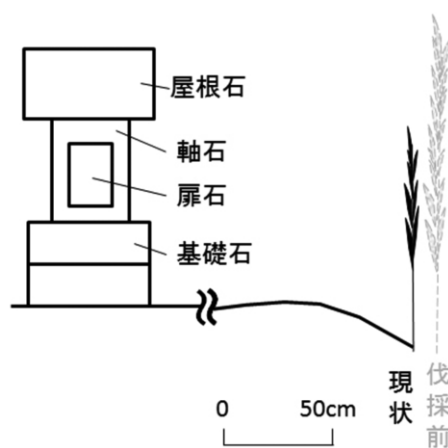
図3. 石殿と笹垣との相対位置関係
笹垣上端は、かつては石殿上面より
も高かったが、現状は低くなっている。

えないため、貫通による穴はまだこの時点ではあいていなかったと判断される。これは、「数年前まではそれ程傷んでいた印象がない」とする所有者の記憶を裏付け、現状で確認される風化のうちの小さくない部分は、この5年の間に急速に進行したものであることが確認される。所有者によれば、敷地境界線にある笹垣の高さは、歴史的に継続して現状よりもずっと高い状態にあったと言い、2009年頃（詳細時期は不明）にその上端を切断して低くしたとされる。2007年の写真で切断前の笹垣の高さを確認することができ(図7)、写真に写る鉄パイプなどの高さが不変のものに基づいて上端の高さを推測すると、かつては石殿上面からの比高で+12cm程度、すなわち2012年8月の現状に比べて50cm程度高かったと考えられる(図3)。

こうした風化は、現象自体は石殿が屋外に置かれてから継続して起こる可能性が考えられるものの、今回の調査により、現在地に置かれてから近年までの約80年間に受けていたであろう風化に比べて、長くとも僅かこの5年の間に起きた風化は、それを上回る規模であることが確認された。また、その5年前の時点では石殿の上端よりも敷地境界線の笹垣上端の方が高かったのに対して、2012年8月の現状では少なくとも笹垣上端は石殿軸石の上部よりも低い位置に変化していることがわかる（図3）。この笹垣の切断は、石殿周辺の湿度環境や風環境を変えた可能性があり、だとすれば石殿軸石における蒸発速度にも影響を与えた可能性が十分考えられる。

の保存環境が良好な方向にシフトしたとは思われない。この点から、十分な事前調査なく安易に周辺環境を変えることには、慎重である姿勢が望まれる。

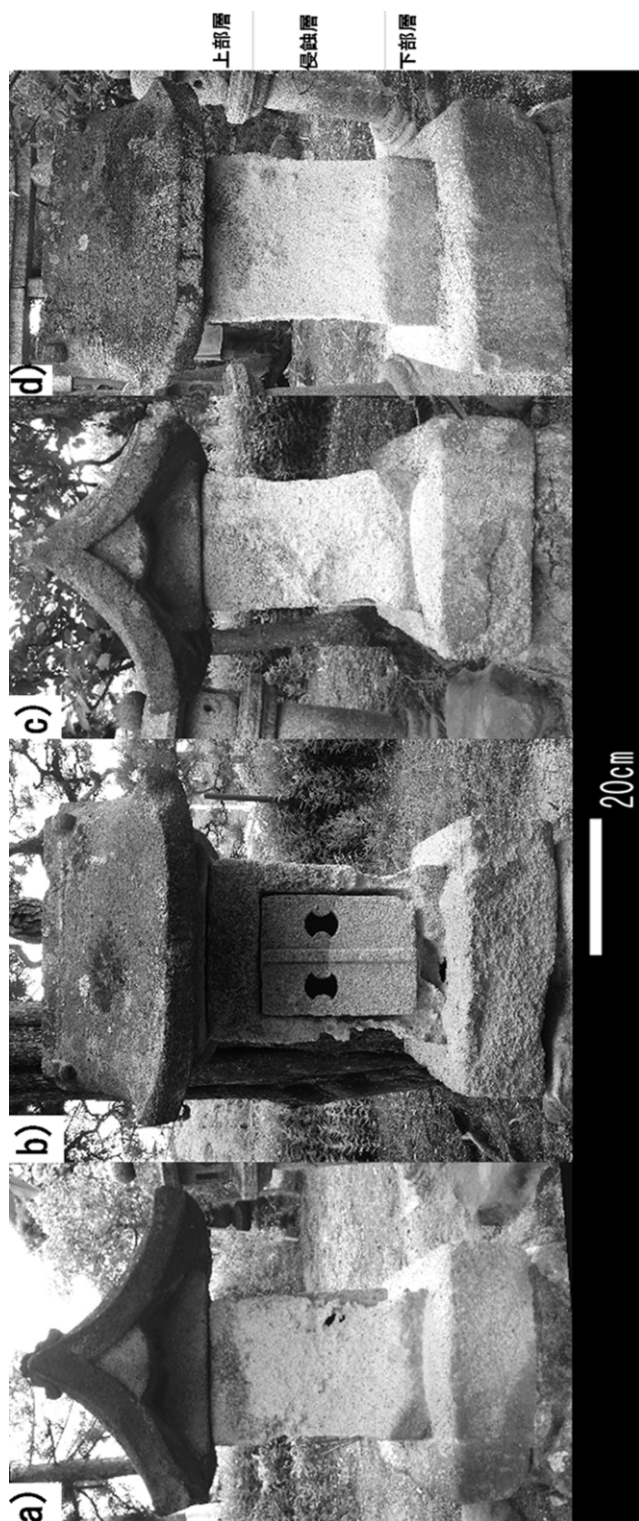
ところが軸石では、正面(南西側)中下部、右側(南東側)側壁中下部、裏側(北東側)側壁中部、左側(北西側)側壁中下部を中心にいずれも大きく抉られたように凹んでおり(以下、侵蝕層と呼ぶ)、それ以外の部分でも当初表面は確認できない程に侵蝕を受けている部位が多い。各面の最大侵蝕量は、正面(南西面)では24mm、南東側壁では36mm、北東側壁では38mm、そして北西側壁では38mm、と見積もられ、特に北西面では内壁面まで侵蝕が達し、一部で貫通して側壁に穴があいた状態となっている(図4a)。軸石で正面以外の各側壁最下部の基礎石近傍にはあまり侵蝕が進んでいない部位があり、概してそうした部位には着生生物の付着が目立つ(下部層とする)。また、正面を含めた各側壁最上部にも、侵蝕があまり進行していない部位が見られ、そうした部位は凝灰岩本来の乳白色ではなく特徴的な褐色を呈している(上部層とする)。褐色部分は鉱物質で、特に下側の侵蝕層付近には白色の針状結晶を伴う場合が多い。この白色針状結晶が、壁面から一部遊離した状態にある場合も見られる。

軸石各側壁面の状況をもう少し細かく見ると、下部層、侵蝕層、上部層それぞれの幅が各面で若干異なり、例えば正面(南西面)(図4b)では最下部に僅かに着生生物の付着は観察されるものの、侵蝕が進行しているため下部層は定義できないのに対し、裏面(北東側面)ではそれが約16cmでほぼ直線的に認められる(図4d)。左右両側壁(北西及び南東側)では各層の厚さが弧を描くように変化している(図4a及びc)。

図4．右殿各側壁面のオルソ画像
a) 北西面, b) 南西面 (正面), c) 南東面, d) 北東面 (裏面)

最後に、表面の着生生物の問題について言及する。現在の石殿表面に着目すると、侵蝕が進行している箇所には着生生物が認められず、逆に着生生物が表面を覆っている下部層は、侵蝕が進行していないという傾向を指摘可能である(図4)。この分布からすると、あたかも着生生物が石殿を侵蝕から保護しているようにも見えるが、その因果関係については慎重に検証される必要がある。例えば軸石正面下部では着生生物は存在するものの侵蝕は防がれておらず(図4b)、少なくともこの部分では着生生物は石材の侵蝕を防げていない。石材の風化と着生生物との関係においては、その分布の類似性を根拠として、例えば「地衣類が存在する場所は石材が風化していないので、地衣類が石材を保護している」と解釈されるような場合⁸⁾も見られるが、因果関係の特定には、もう少し慎重な検証が必要である点を指摘しておきたい。

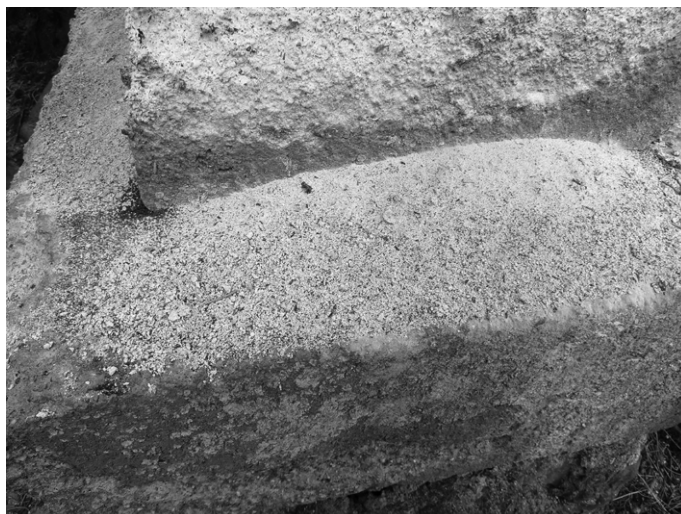
基礎石上面には、側壁から崩落したと判断される細粒物質が溜まった状態にあり、特に南東側でその崩落物が顕著に堆積している(図5)。その崩落粒子に交じって、細粒の白色結晶状物質も認められる。また、得られた3次元点群座標値に基づき、上からのオルソ画像(図6)を作成して各部材の水平方向の位置関係を見ると、屋根石は軸石及び扉石の全てを覆い、また基礎石でも正面側は全てが屋根石に覆われるものの、裏面では基礎石の一部が屋根石に覆われずに曝されていることが分かる。

図5. 基礎石上面の崩落物（2012年8月撮影）
石材の崩落片に交じって、白色物質が混在する。

調査対象の石殿は、所有者の意向でこの先倉庫に仕舞われることが決まっており、本稿で提示した以上の追跡調査を今後行うことは不可能となる。このため、着生生物の同定や、褐色物質や白色物質の化学分析等を行うことができず、この石殿で起きた風化現象を厳密に解明することはできない。しかしながら、各側壁上部層で白色針状結晶が一部遊離した状態で認められ、また基礎石上面の崩落物に交じって白色の結晶が存在する状況からすると、この石殿で塩類風

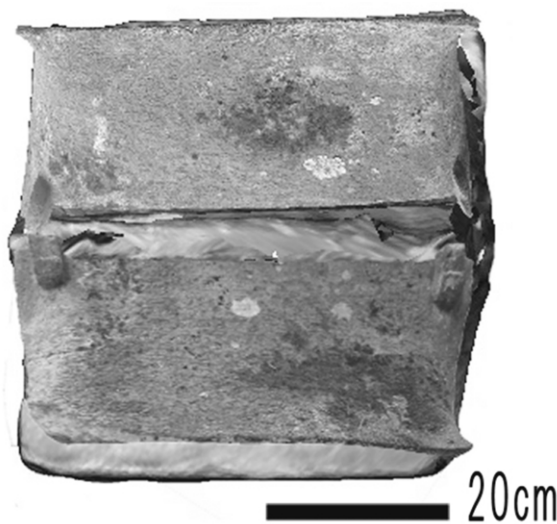
図6. 石殿上側からのオルソ画像
図面上方が正面側，下方が裏面側。
一部にテクスチャーの欠損はあるが，裏面で基礎石が屋根石からはみ出すことが分かる。

調査対象の石殿で考えてみると、同じ凝灰岩でできていても、屋根石と（正面を除く）基礎石ではそれほどの風化が起きておらず、また軸石でも、下部（下部層）は中央部（侵蝕層）に比べて相対的に侵蝕が進行していない。石殿上側からのオルソ画像（図6）に基づけば、屋根石やそこからはみ出している基礎石裏面には雨水の直接的供給が想定されるのに対し、軸石（の中部以上）にはそれが与えられにくいと判断される。また、軸石下部は、特に裏面においては基礎石に当たった雨だれの跳ね返りが想定される。これらの事実からすると、この石殿においても上記に示したような塩類風化が起きているかどうかは別の議論としても、雨水の直接的供給が起きにくい箇所で、風化が進行している傾向を見出すことができる。

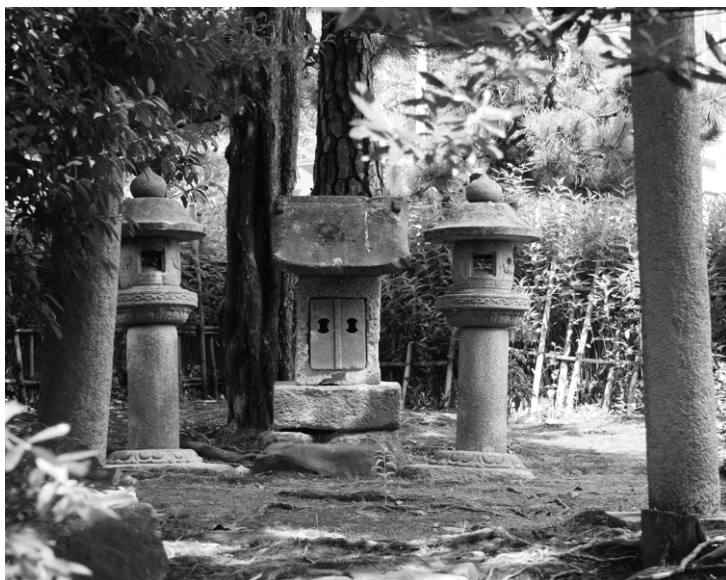
京都市在住の別の方によって2007年8月に撮影された当該石殿の写真(図7)を参照すると、石殿軸部は現状に比べて侵蝕がかなり乏しいことが確認される。2012年8月の調査時点(図1, 4 b) との比較から目視で推測すると、2007年8月時点では南東側壁の最大侵蝕量は現状のおおよそ三分の一程度かと思われ、また北西側壁では侵蝕が内壁面まで到達しているとは見

図7. 2007年8月に撮影された対象物の写真(写真提供:「京都を歩くアルバム」)
石殿の風化は現状ほど極端には進行しておらず、笹垣は現状よりも高い。

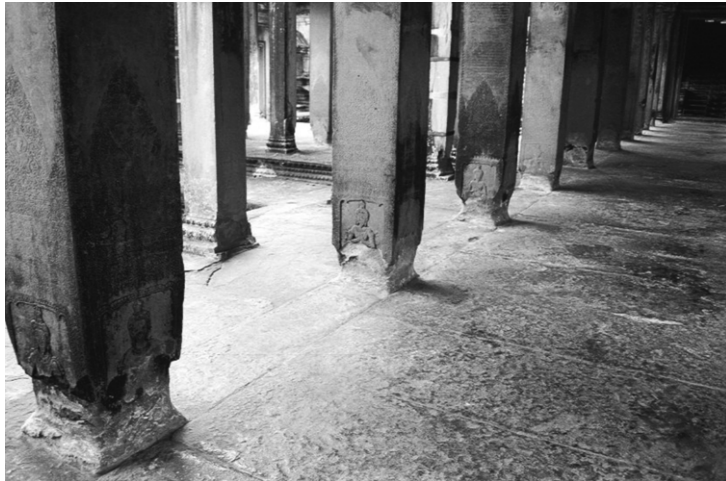
次に、石造文化財の保存に際しては、概して「水の供給が劣化を促進する」と考えられる場合が多い⁶⁾が、既に見たようにこの石殿の現状に関してのみ言えば、「水が供給されやすい場所で侵蝕があまり進行していない」という傾向が認められる。このことから、石造物を風化から守るためには、「水を断てば良い」という単純な発想だけでは不十分であると考えられる。ただしその一方で、今回の分類を当てはめれば下部層に相当するような部位だけが、逆に選択的に侵蝕を受ける「根腐れ現象(図8)」という現象も別の遺跡では報告されている⁷⁾。この場合には、水が供給されやすいところで侵蝕が進んでいることになり、安易に一般化するのではなく、個々の状況を見極めた慎重な検討が必要である点を確認したい。

図8. 根腐れ現象の例(東南アジアの砂岩製遺跡にて)
