## 〔報告〕 伝統的木造建築の屋根部にみられる生物劣化の特徴

藤井 義久\*・藤原 裕子\*・木川 りか

## **Features of Bio-degradation Found in the Roof Structures of Traditional Japanese Wooden Buildings**

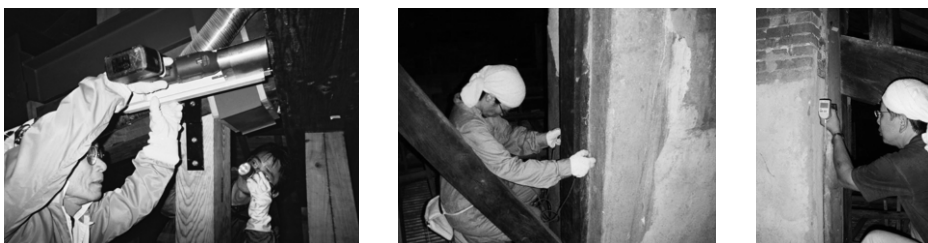
二次診断では、一次診断によって抽出された部位を中心に、現場用の診断機器によって部材の物性や機械的性質などを評価した。実施内容は主に、含水率の計測、超音波の伝搬時間測定による内部の空洞化の評価、穿孔抵抗測定による内部空洞や密度低下の評価などとした(図1)。また調査期間が長期に及ぶ場合には、床下、室内、小屋裏や外気について連続的な温湿度計測

図1 屋根部の調査の状況（2次診断）

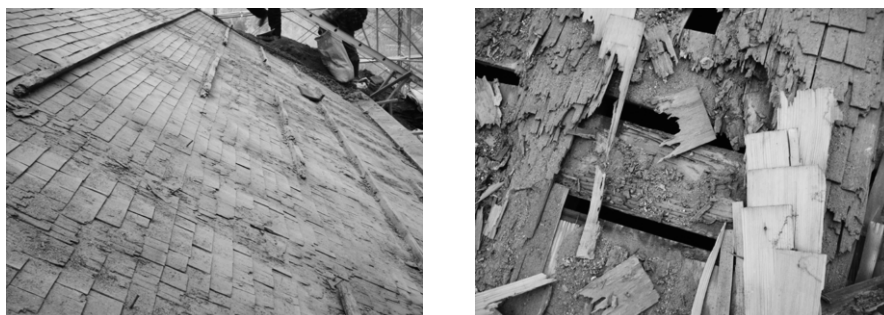
図2 瓦屋根の下地部分（土居葺き）に見られる腐朽と蟻害

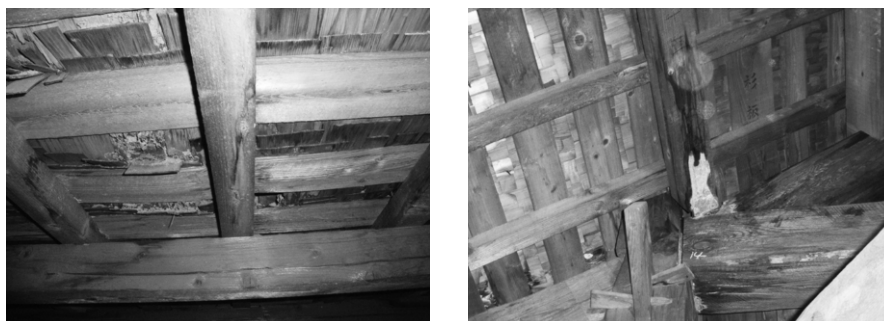
屋根部に見られる生物劣化は、雨漏りによって野地や妻面から浸潤してきた水分による小屋組み部材の腐朽とシロアリおよび甲虫による虫害といえる(図2～4)。シロアリ被害については、床下で発生した蟻害が壁や柱を這い上がるようにして進展し、小屋組みにまで及んだ場合と、外界から飛来してきた羽アリが野地部などに営巣して定着したと考えられる場合がある。

図3 野地から浸潤してきた水分で発生した小屋組部材の腐朽

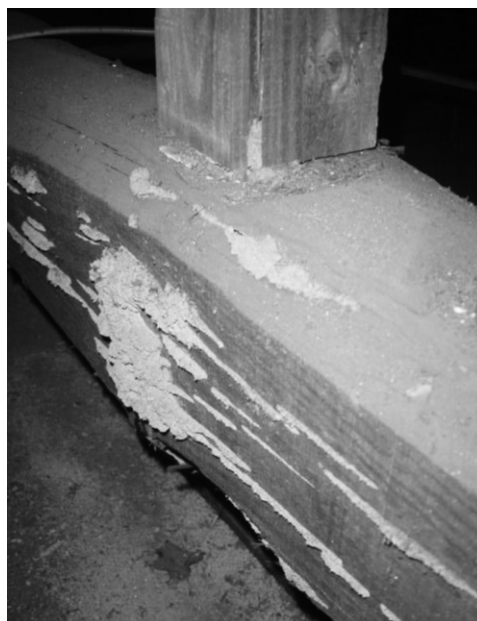
図4 小屋梁に発生したシロアリ食害

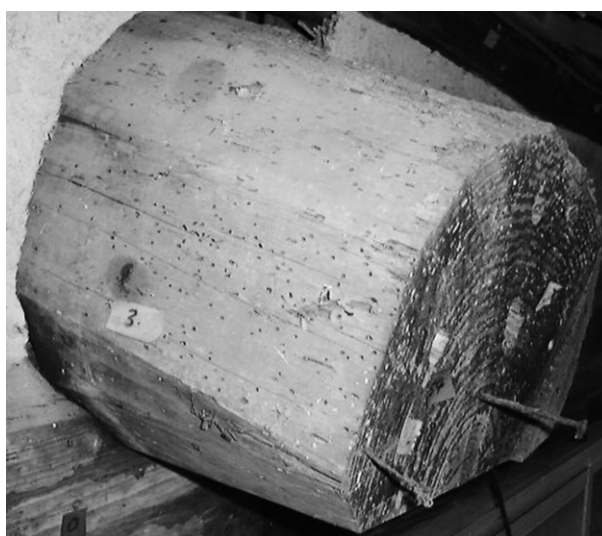
後者については、雨樋の排水不良や、雨漏り水の木部や瓦土などへの滞留が生じて、シロアリが生息し続けるのに必要な水分供給が伴っている場合といえるが、状況によっては相当高い位置で食害が発生している場合もある。また小屋組み材には、シバンムシ類やキクイムシ類などの甲虫類やハチ類などによる食害も認められる(図5)。これらの甲虫類による被害は、多くの場合、建物建築後一定の年月が経ってから外界から小屋裏や外壁に飛来してきた成虫によって発生する。成虫は木材表面に産卵し、卵からかえった幼虫や成虫による木部の穿孔が食害部位となる。梁に用いられるマツ材や柱などに用いられるケヤキ材に発生することが多く、通常食害は辺材(白太)に留まる。しかし材内で卵から成虫にまで成長した成虫が材から脱出し、交尾の後再び小屋組材に産卵して、食害が繰り返され、長年の間に被害領域が相当拡大している場合が多い。また丸太や製材品に生材を食害するカミキリ類やクロタマムシなどが残ったまま施工され、竣工後に成虫が発生する場合がある。また軒周りの部材にはクマバチなどのハチ類の食害が発生していることも多い(図6)。

図5 マツ材の小屋梁に発生した甲虫による食害の痕跡

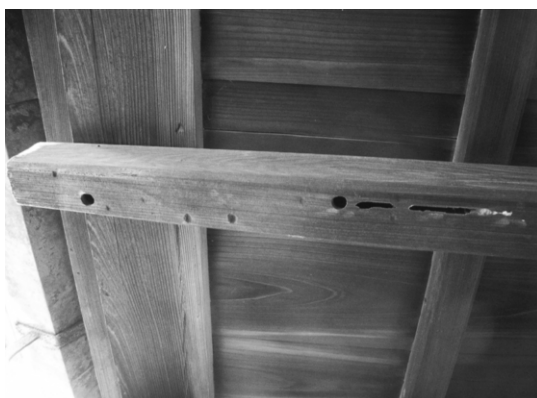
図6 垂木に発生したクマバチによる食害の痕跡

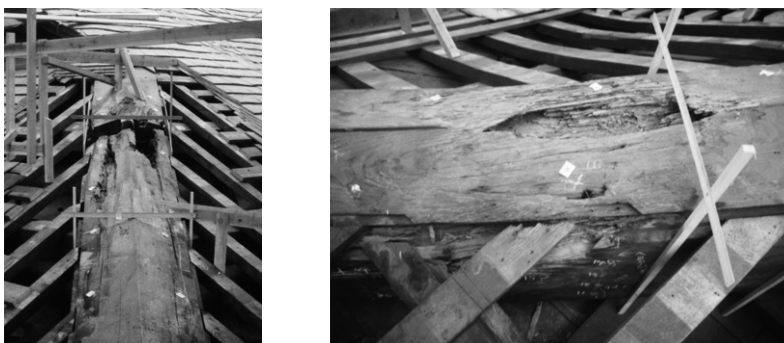
には屋根の勾配など構造的な特徴も影響している。照り屋根か、起り（むくり）屋根かといった屋根の形式にもよるが、一般に屋根の勾配は一様ではなく、多くの場合棟部に比べて裾部ほど勾配が緩くなっている。屋根に降った雨は勾配に沿って流れ落ちるが、裾ではその速度が落ち、滞留する傾向が見られ、結果的に裾部ほど瓦下に雨水が浸潤する確率が高くなる。特に入母屋や寄棟形式屋根の四隅には軒反りが施してあり、隅木先端部付近では、勾配が非常に緩くなっていたり、逆勾配になっている場合もあり、隅木周辺に劣化が認められることが多い（図7）。また妻面では、破風板や懸魚、桁隠などの部材が小屋組部材を雨水の浸入から護っているが、入母屋屋根では破風尻周辺を中心に雨水が浸潤しやすく、内部で劣化が生じている場合がある（図8）。これには降り棟や稚児棟およびそれらの先端にある切据え鬼の周辺での雨水の流れの複雑な変化や滞留も関与しているものと思われる。また地域や建物の方位によっては季節的に屋根を吹き上げるような風が吹くことがあり、これによって雨水が瓦の目地から入り込み、劣化が拡大している例もある。

図7 隅木に見られる腐朽（左）と蟻害（右）の例

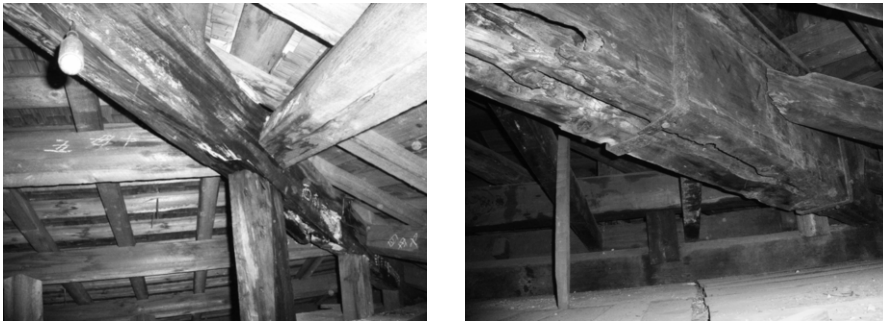
図8 隅木周りに見られる腐朽の例

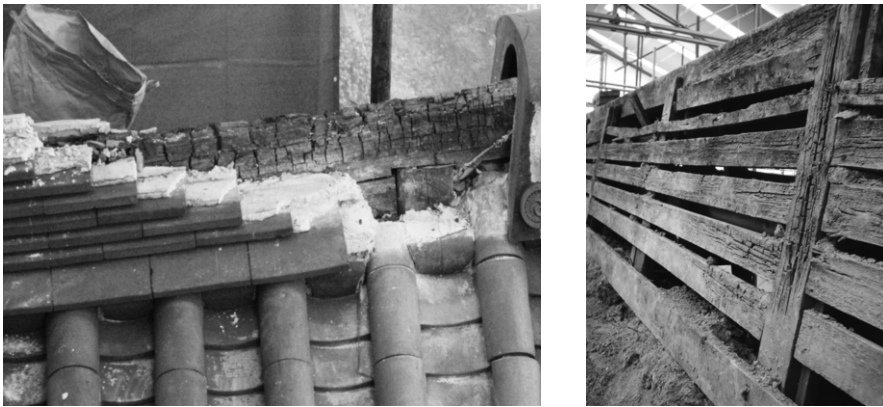
棟部は形式によって劣化の症状が異なるが、雁振り瓦（冠瓦）とのし瓦で構成される棟部の内部に配置している棟木や箱棟は、長年の間に目地などから雨水の浸潤によって腐朽していることが多い（図9）。またシロアリ食害が発生している場合もある。さらに棟木自身に反りがある場合には、反りの根元あたりに劣化が集中しやすい。

図9 棟木（左）および箱棟（右）の腐朽事例

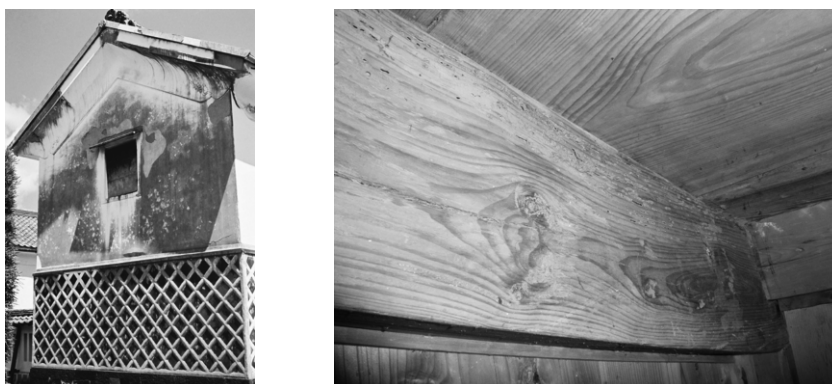
民家や農家にみられる土蔵についても劣化が認められる。土蔵は、城郭建築などによく見られる壁構造である大壁形式となっている。土台や柱などが壁の内部に塗り込められており、壁も厚く堅牢な構造となっているが、長年の間に外壁の傷みを端緒に雨水が浸潤し、壁内部の木部が腐朽したり、シロアリ食害が発生している場合がある。またシロアリ食害は小屋組にまで及んでいることも多い(図10)。盗賊対策として床下空間が碎石や土で充填されている場合にはより劣化しやすく、また調査しにくい。また現在では土蔵が手入れされず放置されている場合が多く、劣化が甚大化している場合が見られる。

図10 土蔵の外壁の劣化と小屋組材の蟻害の例

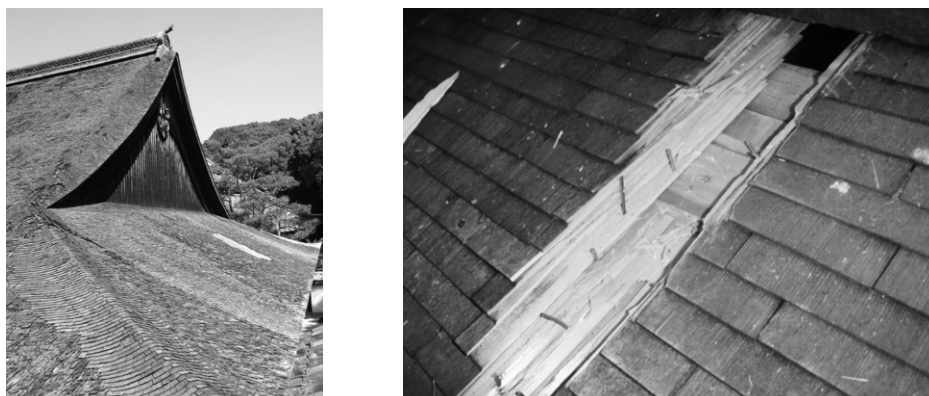
こけら葺きは社寺建築や数奇屋建築に用いられる屋根葺き工法の一つであり、最も一般的な葺き方は、長さ1尺(30cm)で厚さが1分(3mm)程度に薄く剥いだ柿(こけら)板を1寸(30mm)づつずらして重ね、竹釘で留めながら葺き上げてゆくものである(図11)。こけら板にはサワラ、スギ、クリやヒノキが用いられ、材料には地方ごとの特色がある。こけらよりも厚い板を用いた板葺きは切妻屋根に限定されるが、こけら葺きは曲面にも適しているため、寄棟や入母屋の屋根にも用いられる。

図11 葺き替え後40年以上経過したこけら屋根(左)と妻面におけるこけら屋根の内部の状態(右)

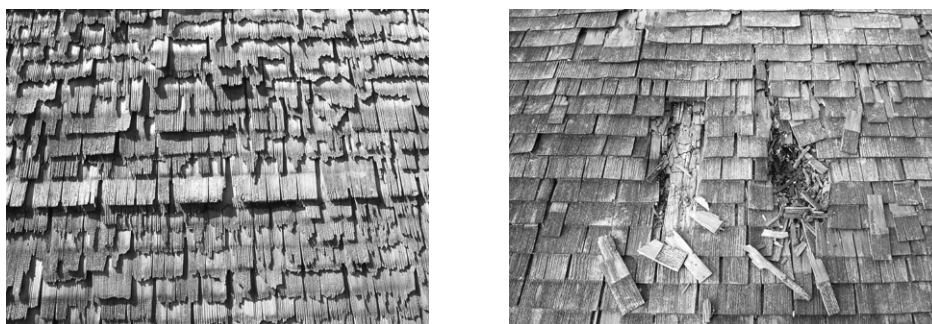
こけら屋根の劣化の特徴は、こけら板の先端部が、太陽熱や雨水などによって物理的に損耗し、櫛の歯のように欠けたり、短くなることで、その結果葺き替えを要するようになる。こけら屋根の耐用年数は建物の立地条件、こけら板の樹種や材質、葺き方によって異なると考えられるが、30年ほどで葺き替えが必要な状態になることが多い。しかし、中には30から50年の間、葺き替えをしていなくても健全な状態が保たれているものもある。またこけら層の内部は表層に比べて健全に保たれている場合が多い。その一方で表層部のこけら板の損耗に先行して内部のこけら板が腐朽する場合もあり、「芯腐れ」と呼ばれることがある(図12)。これにはこけら板を葺く際の締め方、釘の位置や本数などに起因して生じる内層での水分浸潤と滞留が関与していると考えられるが、詳しくは分かっていない。

図12 一般的なこけら板の劣化状況（左）と「芯腐れ」（右）

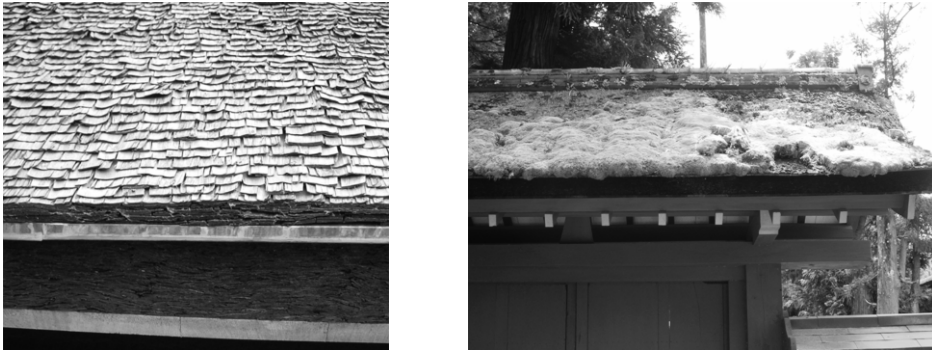
檜皮葺きの屋根に見られる劣化の特徴としては、経年による檜皮の損傷や抜け落ちに起因するものが多く、隅や箕甲あたりで檜皮が激しく抜け落ちている事例が多い。鳥類が巣造りの材料として軒付あたりから檜皮を啄んで持ち去り、穴が開いてしまう事例も見られる。また水切りや劣化対策のために銅板を葺き込む事例もあるが、檜皮が水にぬれ、溶け出す抽出成分が銅を著しく腐食させる例もあり、実務家の間では一般的にはこけら屋根のように劣化対策としての銅板は用いないものとされている（図13）。銅板の腐食の機構については不明な点が多く今後の課題である。また長年の間に檜皮の表層部に土や砂が付着し、ここに供給される雨水によって藻類やコケ類が繁殖する例が認められる。実務家によってはこれらの植物は屋根を保護すると思う人がいるようであり、一例であるが著者が調べた例では、厚く繁茂したコケ類の下地の檜皮については大きな損傷が認められなかった。

図13 檜皮葺きの例（左）とコケ類が付着した例（右）

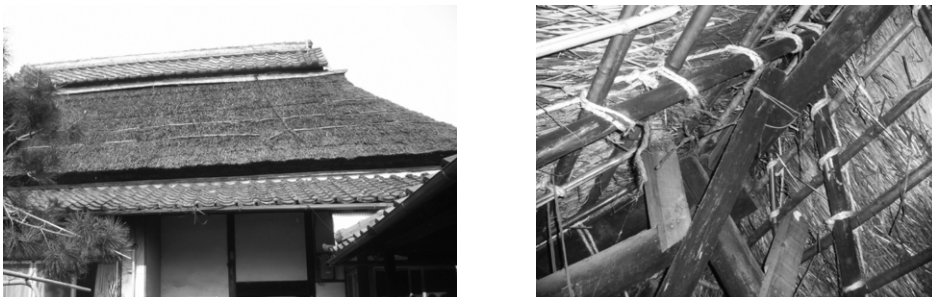
著者らの既往の調査物件にしめる茅葺き屋根は少ないが、劣化の特徴としては以下のようなものがある。茅材にはその保管および施工後に甲虫類などによる虫害が発生しやすいが、竣工後に室内の囲炉裏などで火を使うとその煙によって屋根内側の表面に煤などが付着し、虫害が発生しにくくなると思われる。しかし現在では室内で煙を出すような生活をしないため、このような防虫効果は期待できないと思われる。また現存している農家などでは、茅葺き屋根の母屋にトタンや瓦葺き屋根の増築部分が結合している例も多く、この場合既存部分と増築部分と境界での雨仕舞に問題があることが多く、腐朽が発生している例があった。また棟部の茅を抑えるために置き千木や箱棟を棟に置くことが多いが、時にこの部分を瓦で仕上げる例が見られる。この場合、箱棟や瓦葺きの棟部の重量が重く、長年の間に棟に変形が生じ、雨漏りによる腐朽が発生している事例があった（図14）。

図14 瓦棟の載った茅葺き屋根（左）と小屋組材の破損および補強状態（右）

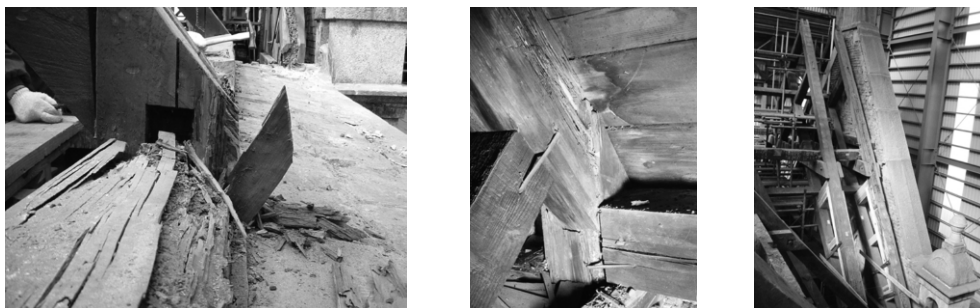
が用いられている場合が多い。しかし、雨除けや日除けとして機能する庇がなく、屋根の流れの終端は煉瓦壁の上縁までしかない。通常、この上縁には雨どいを配置してあるものの、長年の間にこの付近の防水の仕組みに劣化が生じ、雨水が小屋組部材に浸潤し、腐朽が発生したり、羽アリの飛来を端緒とするシロアリ食害が認められることが多い(図15)。教会では屋根部のシロアリ食害が鐘樓の塔にまで及んでいる事例もあった(図16)。煉瓦造が発達してきた欧州などと比較して、日本では温暖な季節に集中的に雨量が多いため、煉瓦造は耐久性確保の観点からみてわが国では弱点のある構造となってしまったといえる。また洋風造りの木造建築物には煉瓦積の暖炉が設けてある場合がある。煙道の煉瓦積み目地には隙間があり、シロアリが土壌からこの隙間を這い上がって木部を食害している例が見られる。暖炉が使用されている冬場は煙道は適度に暖められシロアリにとっても生息しやすい環境となってしまう、食害が煙道を伝って小屋裏にまで及んでいる事例が認められた。同様のシロアリ食害は現在ではもはや使われることはないものの鉄釜方式の風呂などで、釜周囲に煉瓦などを積みタイルなどで表面を仕上げた場合にも認められる。

図15 煉瓦造の壁上縁での小屋組材の劣化事例

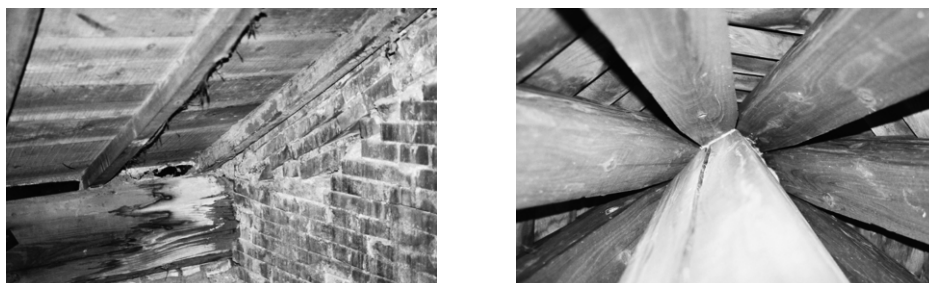
図16 煉瓦造の教会礼拝堂での腐朽事例(左)と鐘樓にまで伸びた蟻道(右)
