〔報文〕 鳥取県・花見瀉墓地赤碕塔に見られる ハニカム状風化

朽津 信明・森井 順之・佐藤 円香・西山 賢一*

Honeycomb-like Weathering of Akasaki Pagoda, a Designated Cultural Property in Tottori Prefecture, Japan

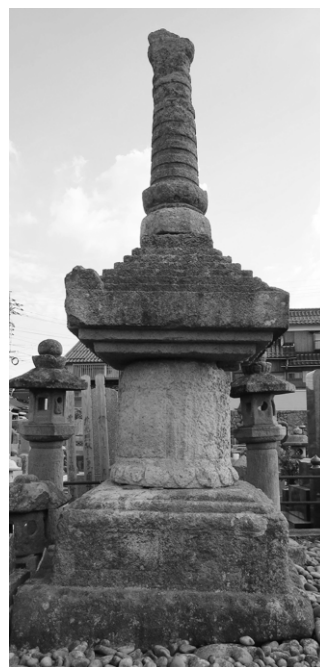
図2 鳥取県指定文化財・花見瀉墓地赤碕塔(西塔)北側より撮影

的な侵蝕が及んでいる部分に形成されている穴であることも確認される。これに対して塔身北東側は、ほぼ傷んでおらず当初の整形面と見られるものが残存する部分がある(図2)。基礎は、一石から基礎部と基壇部が刻出されていておおむね原形は保たれているが、基壇部上面には方位依存性はなく各面にほぼ均等に揃り鉢状の数cm大の窪みが認められる(図10)。窪みの内部に白色物質は見られず、また表面風化も顕著には認められない。

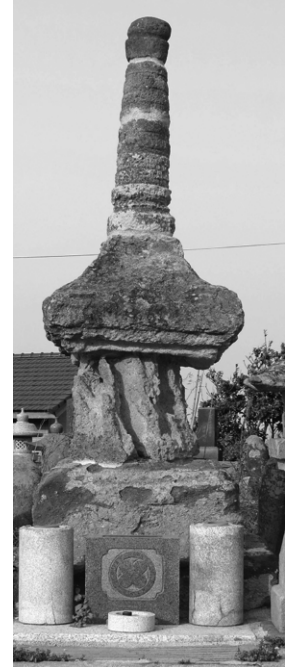
図3 花見潟墓地東塔
(南側)

花見潟墓地東塔では、相隣や笠は西塔に比べてさらに物理的欠損が目立ち、モルタル状の後世の補強材料も目立つが、顕著な穴の形成は見られない。塔身も西塔より遥かに風化・侵蝕が進んでおり、当初部材だけでは安定して笠石を支えられず北側一部に後天的な補強が施されている。侵蝕部分の形状は西塔のようにはっきりとしたハニカムは示していないものの、塔身全体が既にある程度侵蝕されて当初の整形面は方位に関わらず全く確認することができない。北側に広く補強材が存在するため、方位による侵蝕程度の差はわからないが、補強材の存在しない南側で観察すると、最大で20cmの深さに達するような凹地形がところどころ観察される。開

口部は楕円形の閉曲線として捉えることは困難で、既に上下方向に塔身上部から下部まで幅10 cm程で帯状に連なっている場合が多く(図3)、強いて表現すれば不規則な形状の開口部を持つ巨大なタフォニが形成されていることになる。タフォニの内部には、明瞭なハニカムではないものの小穴が形成されかけているような部分もあり、表面は風化し白色物質の析出も認められる。基礎は西塔に比べてさらに侵蝕が顕著で、当初表面は方位に関わらず確認できず、表面は風化している。基礎や基壇に顕著な穴は認められないが、表面は風化していて塔身で見られ

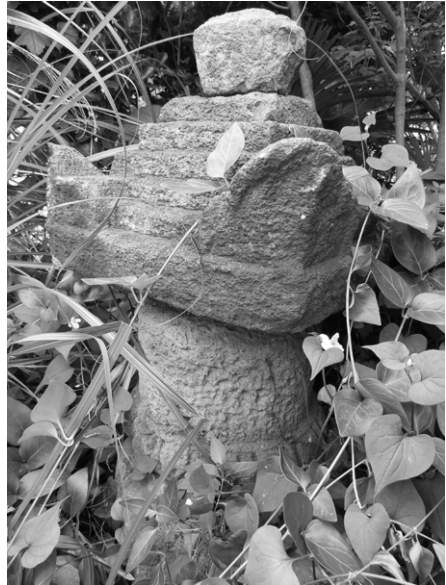
図5 五輪畑塔

五輪畑塔は、笠については侵蝕はあまり認められず当初形状を比較的良好に残している。塔身は表面がやや風化しており、整形面は確認できず細かい凹凸が形成されているため(図5)、ごく小規模なハニカムが表層だけに形成されかけていると見ることも不可能ではないかも知れない。ただし、マクロにはタフォニのような凹地形は認められず、侵蝕はあまり進行していない。

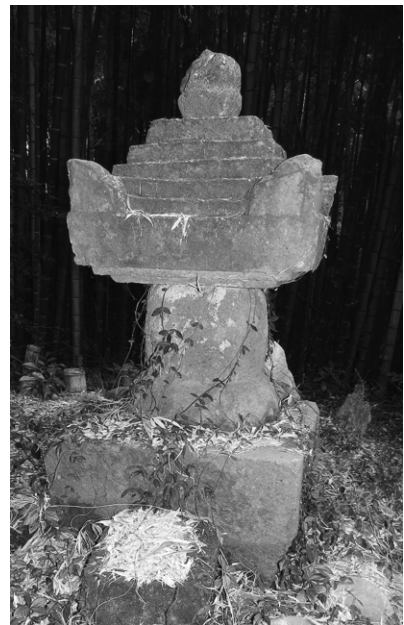
図6 分乗寺塔

分乗寺塔は、笠、塔身、基礎ともに比較的良好に形状を残しており、当初整形面と見られる部位も観察される場合が多い(図6)。各部材とも表面は主として藻類と見られる生物に全体が覆われているが、石材自身の風化はそれ程進んでおらず、侵蝕も乏しい。

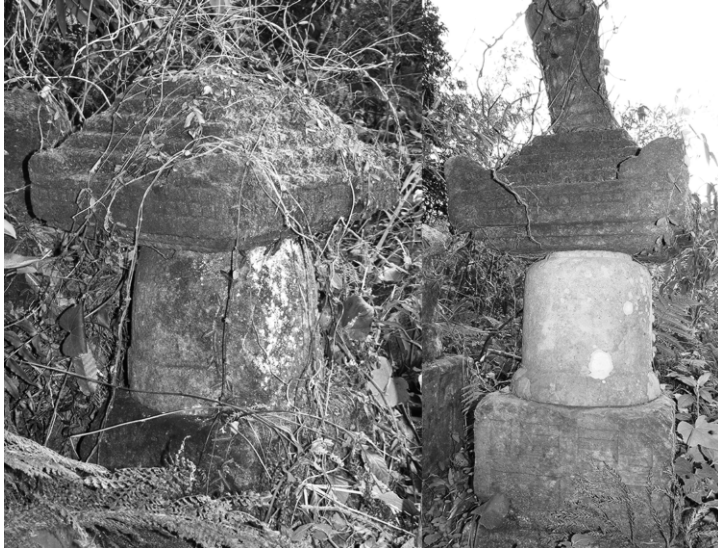
図7 柴尾神社塔（左：南塔，右：北塔）

柴尾神社では、北塔南塔いずれも塔身部材は地衣類及び藻類と見られる生物に全体が顕著に覆われているが、いずれも風化はそれ程進んでおらず、当初の形状は明瞭に残存している(図7)。

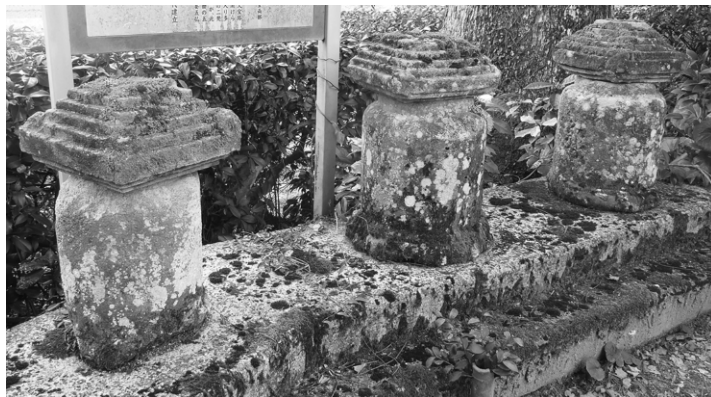
図8 永昌寺塔

永昌寺塔では、三基とも塔身は地衣類及び藻類(一部に蘚苔類も)と見られる生物に全体が顕著に覆われているが、一番東側に位置する塔で最下部に物理的欠損を示す以外にはいずれも風化はそれ程進んでおらず、当初の形状が基本的に残存している(図8)。

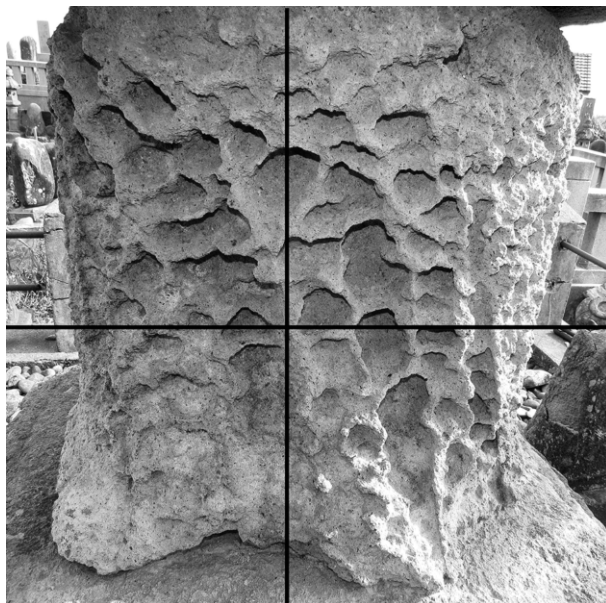
まず、鳥取県指定文化財・花見瀉墓地赤碕塔(西塔)では、相隣や笠では物理的欠損は認められるものの、石材自身の風化はそれ程顕著ではなく、大きな穴も存在していない。塔身には、南西側面を中心に夥しい数の数cm大の穴(地形学で言うハニカム)が形成されている(図9)。穴の形状は一定ではなく大きさも深さもまちまちだが、おおむね開口部は縦方向に潰れた楕円形に近い形状のものが多い。穴の内部にはももとの石材とは異なる白色物質が析出しているのが認められ、表面は著しく風化している。また、ハニカム開口部に当初整形面は確認されず、既に後天

図9 花見瀉墓地西塔塔身（南西面）のハニカム
（実線は測線位置）

凝灰岩におけるハニカムの形成には、塩類風化の関与が指摘されている¹⁾。花見瀉墓地西塔においても、ハニカム内部には石膏が形成されており、その析出がハニカムの形成に関与した可能性が示唆される。岩石表面に塩類が形成されることに伴う劣化現象は各地で報告されており、一般に蒸発が大きい箇所劣化が進行しやすい傾向が指摘されている⁶⁾。また複数の石材が積まれて一つの石塔が構成される場合には、中段の部材で笠の陰になり、雨が直接当たりにくい部位で特に塩類風化が起きやすいことが報告されている⁷⁾。これは、可溶性塩類が一旦析出しても、次に雨に曝されれば再溶解して結晶成長が起きにくいものに対して、笠の陰になれば洗われることなく結晶が成長し続けられることが原因と考えられる。花見瀉墓地西塔でも、顕著な侵蝕が認められる塔身中下部は、笠の陰で雨水に洗われにくい部位に当たる。加えて南側は日射を受けやすく、また近傍の気象観測所での冬場の卓越風向が南西である⁸⁾ことから、塔身の中では南西側で特に蒸発が盛んになって塩類が析出しやすいと判断され、これが方位に依存した極端な侵蝕を促したと考えられる。塔身でも上部は笠の陰ができやすく、相対的に蒸発が起きにくいことから、特に中下部で侵蝕が顕著となったのだろう。さらに、ここまで顕著な風化が起きた要因の一つとして、中世以降、周辺が墓地として継続的に管理されてきたことも関係しているかと考えられる。現状のような、草木や建造物等の日射や風を遮るものが周辺に存在しない状況は、赤碓塔が造られてから現在に至るまで続いていると判断され、歴史的に蒸発の促進に大きく寄与してきたことだろう。これに対して基壇部の播鉢状の窪み（図10）については存在状態が全く異なるため、これとは別の成因が想定され、各地で民俗事例が報告されている、信仰上の理由で人為的に刻み込まれた盃状穴⁹⁾である可能性も検討される必要がある。いずれにしる基壇の窪みに現時点で表面の脆弱化は見られず、今後極端な速度での侵蝕の進行は想定されにくい。

う点ではまずは花見瀉墓地の二塔について検討すべきだろう。花見瀉墓地の二塔の風化には、塩類の析出が密接に関係していると考えられたが、塩類の析出には水の供給と蒸発とが関与していると考えられる。だとすれば、第一段階として水の供給を軽減するために、石塔の上に屋根を設けることで、雨水の供給を減らす対策が考えられる。この場合に、真上から降る雨だけでなく、横殴りの雨からの水の供給を想定し、また海水飛沫の供給をも軽減することを考えるのであれば、屋根だけではなく側壁を伴うような、覆屋の構築が視野に入るだろう¹⁰⁾。もう一つの蒸発の軽減という観点に立つとしても、水分蒸発を促進させている主要因が日射と風と考えられるのであるから、やはり側壁を伴うような覆屋の構築は有効な対策となるかも知れないと期待される。ただし一方で、今回観察を行った花見瀉墓地以外の石塔の現状からすると、塩類風化を軽減するような環境は、現在の花見瀉墓地の二塔ではほぼ目にされない、藻類や地衣類等の生物繁茂を誘引する可能性を含んでいるとも考えられる。加えて、中世以降継続して管理されてきていると考えられる花見瀉墓地において、墓塔として建てられていたであろう二塔の外側に覆屋が構築されるとすれば、それは同墓地の景観(図1)を変えることにも繋がる。このように、単に塩類風化を軽減するという論点だけではなく、様々な要素を考慮した慎重な判断が要求されることになる。

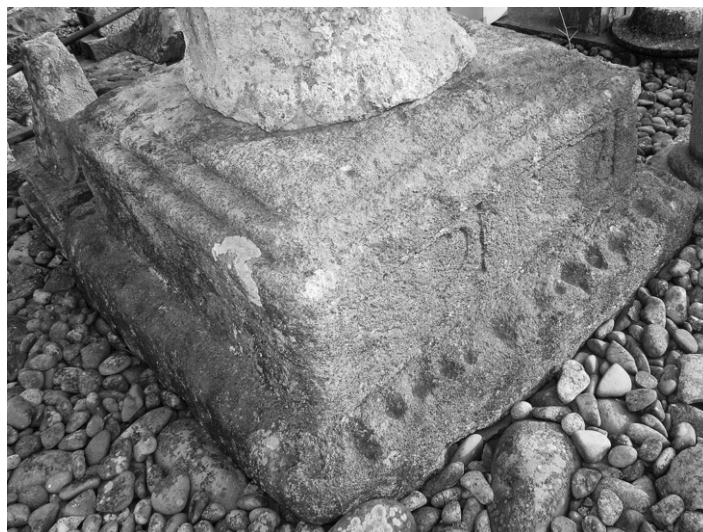
図10 花見瀉墓地西塔基壇部に見られる播鉢状の窪み

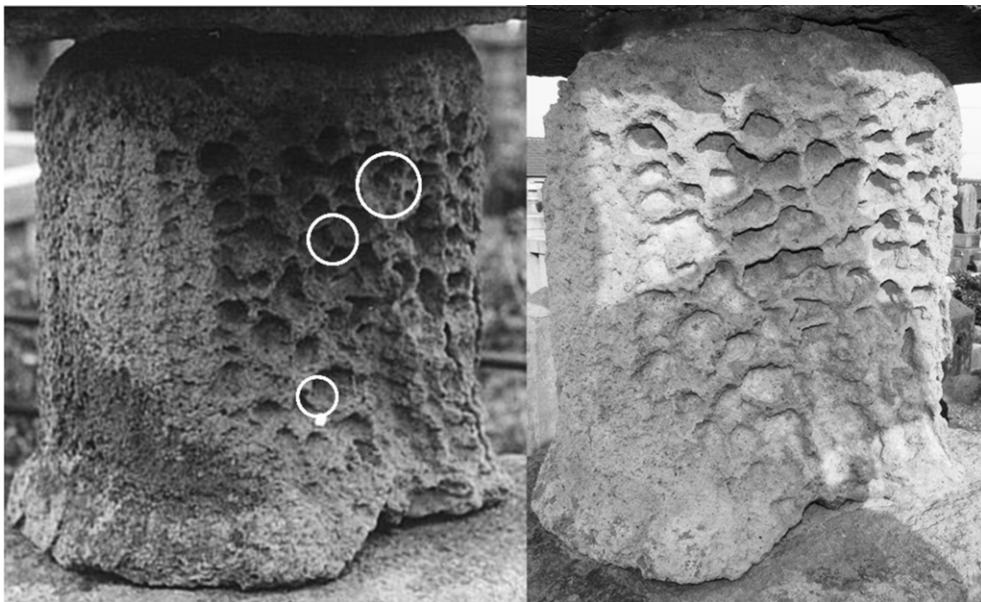
図 11 花見潟墓地西塔における過去の写真と現状との比較
 左：1974年頃（鳥取県教育委員会提供）
 右：2013年撮影
 ○内で明瞭な差異が認められる。

古写真と現状とを比較すると、塔身のマクロな形状には大きな差異は見られないものの、各穴を細かく検証すると、所々に過去にあった複数の穴の境界壁がその後崩落して、一つの大きく深い穴へと変化しているような部位が見られた（図11）。1974年頃の時点で目視で確認可能な境界壁は84カ所と数えられたが、そのうちで2013年の時点で明らかな崩落が指摘されるものは

12カ所に及んだ。実測の結果、この約39年の間に崩落が確認されたハニカム境界壁は、最大のもので表面が1.5cmX 1 cm、深さ方向に3.5cmの大きさと見積もられた。

内部には再びハニカムが形成されやすくなるだろう。このようにして穴の形成と崩落とが繰り返されて、塔身の現状が与えられたと考えられる(図15)。確実にこの約39年間で崩落したことが指摘される境界壁は12カ所と数えられ、それは1974年頃の写真で認識可能だった境界壁84カ所のうちの14%に当たる。実測で最大深さ3.5cmと見積もられた崩落が39年間あたり14%の確率で起こると仮定し、この塔が建てられてから650年間での崩落量を計算すると、8.2cmという最大崩落深さが見積もられ、これは、深さ方向の侵蝕量として実測された最大値である11cmとオーダーとしては一致することになる。ただし、侵蝕速度は歴史を通じて常に一定なものではなく、気象など、その時々状況によって複雑に変動してきた可能性も考慮する必要があるだろう。

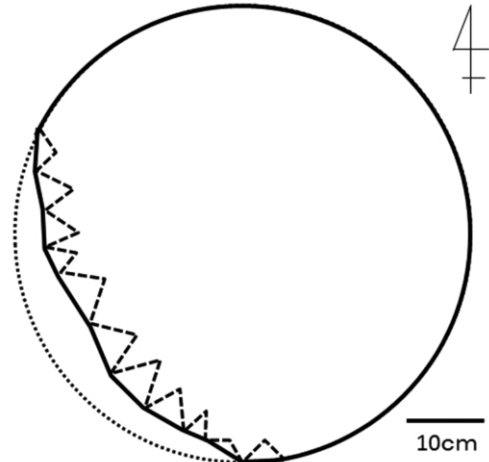
全体的な形状としては、塔身南西側で最大11cmの侵蝕が推測され、方位的にはそこから離れるに従って侵蝕量が減少して、反対側の南東面から北西面にかけてはほぼ侵蝕は存在しない状況であることが確認された（図12）。また侵蝕の最も激しい南西側で高さ方向に観察すると、塔身中下部で侵蝕量が特に大きく、上部では減少して最上部ではほぼ侵蝕が存在しないことも明らかとなった（図13）。すなわち、もともとは円柱形に近い塔身形状を想定すると、南西側面中下部で、マクロにタフォニ状の侵蝕地形が形成されたような状態となっている。ハニカム状の数センチ大の穴は、このタフォニの内部のみに観察され、侵蝕が乏しい方位にはハニカム状の穴も認められない。穴の深さは侵蝕量の大きい南西側中下部で深く、そこから離れるに従って浅くなるという、マクロな侵蝕形状と類似した傾向が見出された（図12）。また、X線回折分析の結果、白色物質からは石膏（CaSO $_4$ ・2H $_2$ O）が検出された。基礎部の播鉢状の窪みには方位依存性は見られず、各方位に万遍なく存在し、また深さや大きさにも一定の傾向は見出されなかった（図14）。

図12 花見潟墓地西塔塔身の模式水平断面図
図9の測線に基づくが、穴の形状については大きさと深さのみ反映しており、厳密な形状の断面図ではない。

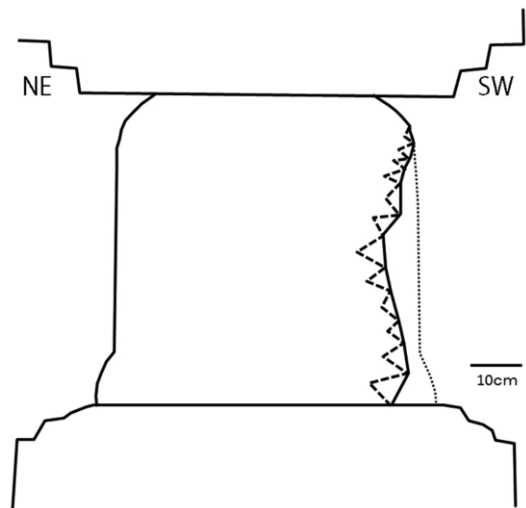
図13 花見潟墓地西塔塔身の模式垂直断面図
図9の測線に基づくが、穴の形状については大きさと深さのみ反映しており、形状の厳密な断面図ではない。

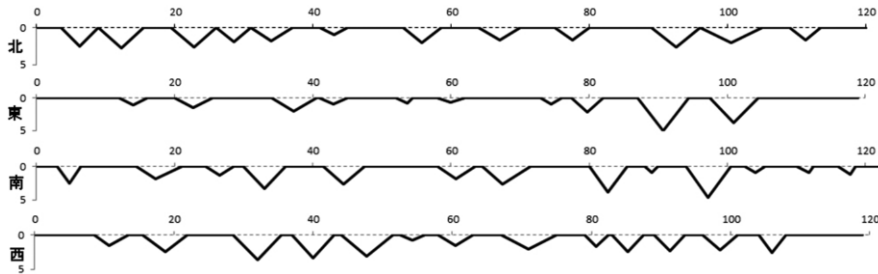
図 14 花見瀉墓地西塔基壇部における播鉢状の窪みの位置、大きさ、深さ（単位は cm）模式的に相対位置、大きさ、深さを示すだけで、断面図ではない。

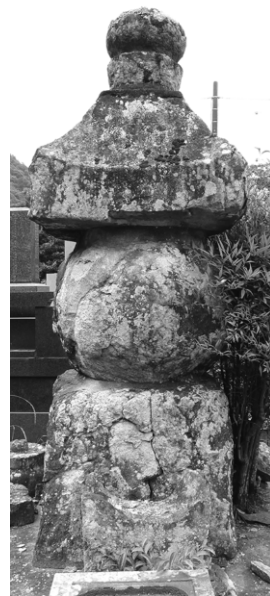
図16 沼津市・靈山寺五輪塔

塔身に相当する水輪部分にハニカム状風化は認められない。
