鷺紋蒔絵螺鈿盆

平成10年度修復事業

品名：鷺紋蒔絵螺鈿盆（江戸時代18～19c）

所蔵番号：E-82670

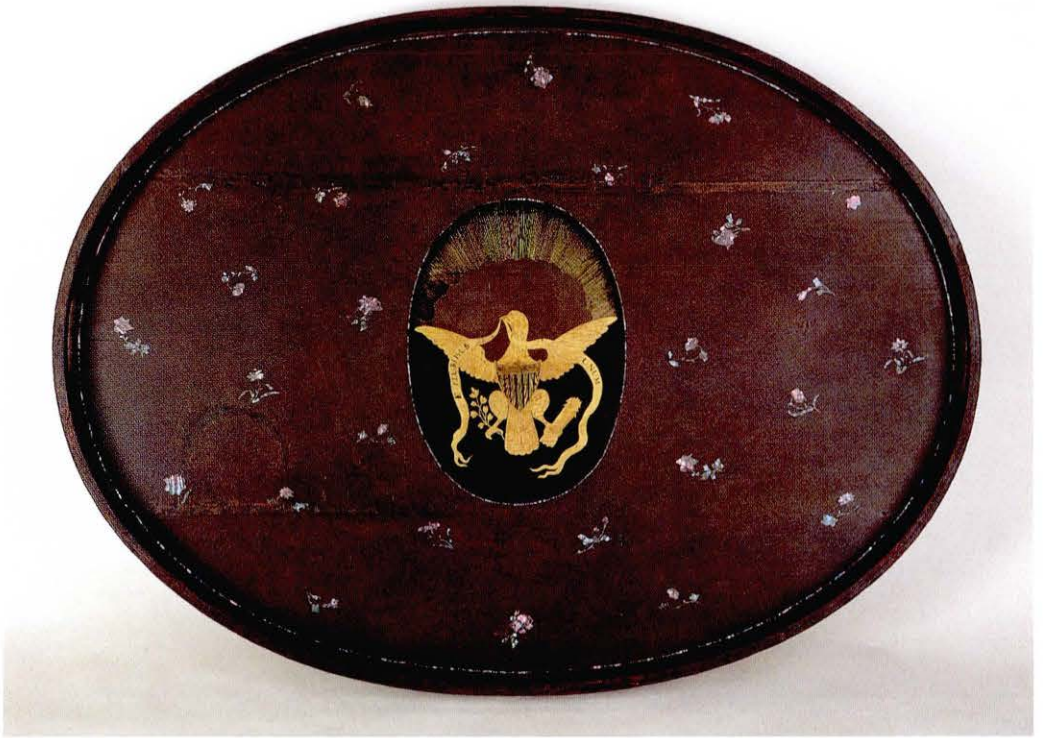
1 鷲紋蒔繪螺鈿盆 (修理後)
Makie Raden Tray with Eagle Pattern (after restoration)

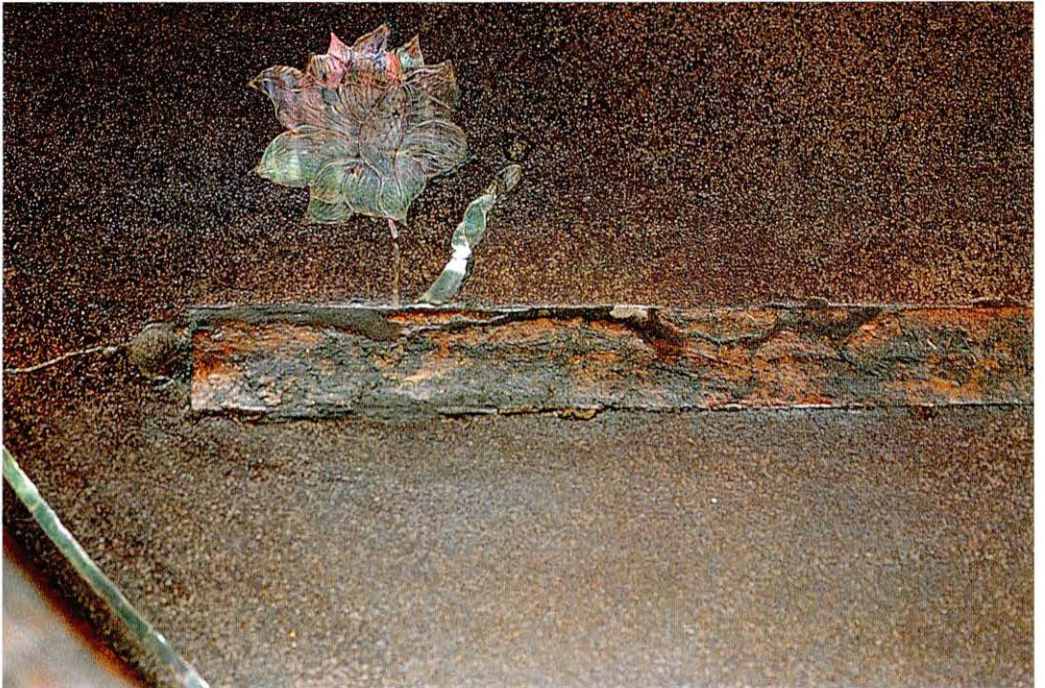
2 同 螺鈿 (接着後)
Raden, Makie Raden Tray with Eagle Pattern (after fixing)

- (1) 事前調査、写真撮影と記録
- (2) 修理作業台および接着工具の製作
 - ・修理台の設計、発注。
 - ・樹脂で底板の反りに合わせた形に受け台を内側、外側の2枚作る。
- (3) 後補の透明樹脂と各種溶剤の適性実験
 - ・透明樹脂の材質を確認するために各種の溶剤を部分的に実験し、塗膜を白化させずに除去できる99.5%のエタノールを使用。
- (4) 木地の接着
 - ・木地がスギ材のため動きやすく、損傷も木地の伸縮によるところが大きい。環境の変化から搬入以後、木地がさらに動くことも可能性として考えられたため、クリーニングと作業を平行しながら、塗膜を修復する前に木地を接着した。徐々に圧力を加えて外れた底板の歪みを矯正し、麦漆を充填し、接着。接着治具をつけた状態で1ヶ月間漆を乾燥させた。底板の反りを完全に矯正すると木地の他の部分に負担がかかり新たな損傷を招くおそれがあるため、底板が側板と接着可能な段階までの矯正とした。底板は現在も中央部と端部で8mm程の反りが見られるため、保存や展示の際、底板の形状にあった台の上に置き、重量の負担を分散させる工夫が必要と考えられる。
- (5) クリーニング
 - ・浮き上がっている塗膜、螺鈿を雁皮紙と米糊で仮止めする。
 - ・水で湿りを僅かに与えたスポンジで軽く拭って、ほこりや表面の汚れをふき取る。全体にわたって何回かこの作業を繰り返す。
 - ・底板裏の後補の塗膜を溶剤で少しずつ除去していく。漆塗膜の断文や、古色を損なわないように留意する。
 - ・側面に付着した白い塗料を溶剤とへら状の道具で除去する。
- (6) 漆による塗膜強化とクリーニング
 - ・希釈した漆を塗膜にかけて含浸し、表面の漆は残さずふき取る。
- (7) 塗膜の亀裂、浮き上がりと螺鈿の押さえと接着
 - ・塗膜の亀裂、浮き上がりを麦漆で圧着する。同時に剥落した塗膜を貼り戻す。螺鈿の浮き上がりの押さえと剥落した断片の貼り戻しは、貝の色の変化を防ぐため、漆は使用せず、浸透性を高めた膠を用いる。これらの作業は接着剤を注入後、余分な接着剤をよく拭き取

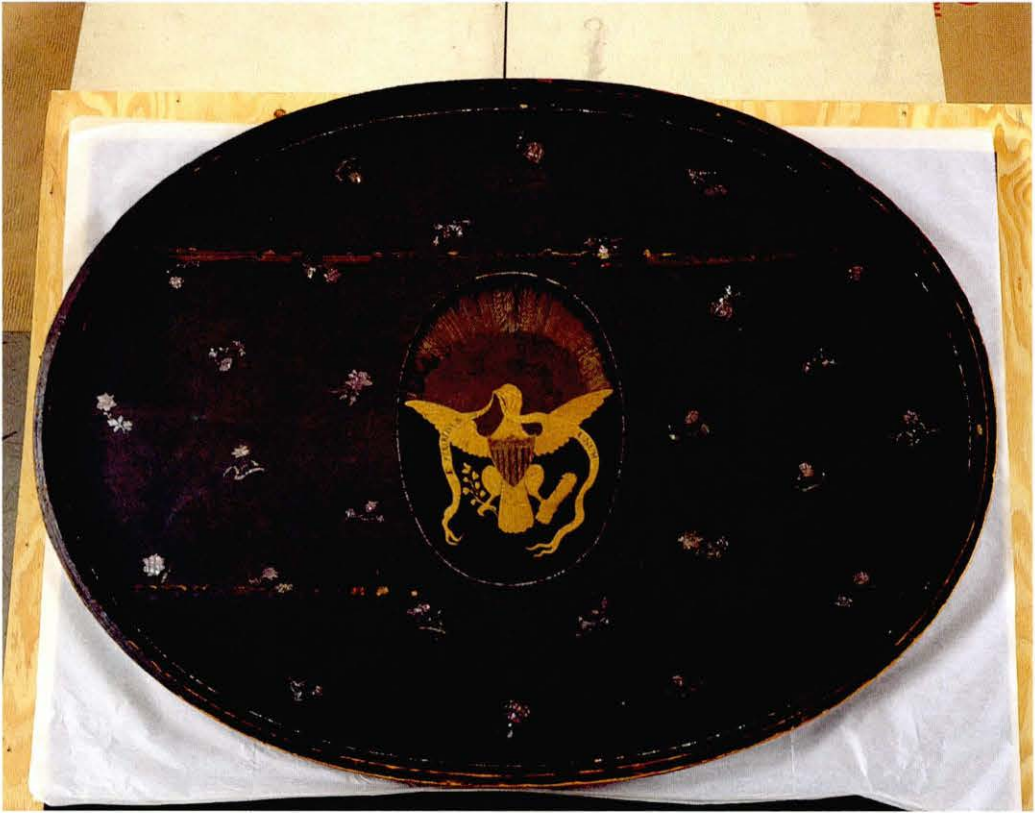
3 鷲紋時絵螺鈿盆 (修理前)
Makie Raden Tray with Eagle Pattern (before restoration)

底板木地の接合部2カ所に大きな亀裂、隙間がある。これは中央部材の木地が大きく沿ったことで引き起こされたものである。この亀裂に沿って盆の表、裏ともに塗膜の細かい亀裂、浮き上がり、剥落が見られる。表面の接合部の数カ所に後補の紙が貼られており、オリジナルの塗膜と同様に亀裂、剥落が見られ底板と側板との接合部に亀裂、隙間が見える。裏面も木地の接合部の亀裂に沿って後補の修理箇所があり、白い石膏様のものが充填され、黒い塗料と金色粉で梨地の復元がなされている。この修理材料については、水に溶け、材料分析によって炭酸カルシウムと判明した（分析結果報告2）。下地の後補修理部分は表、裏面ともに木地の接合部の割れに沿って損傷している。

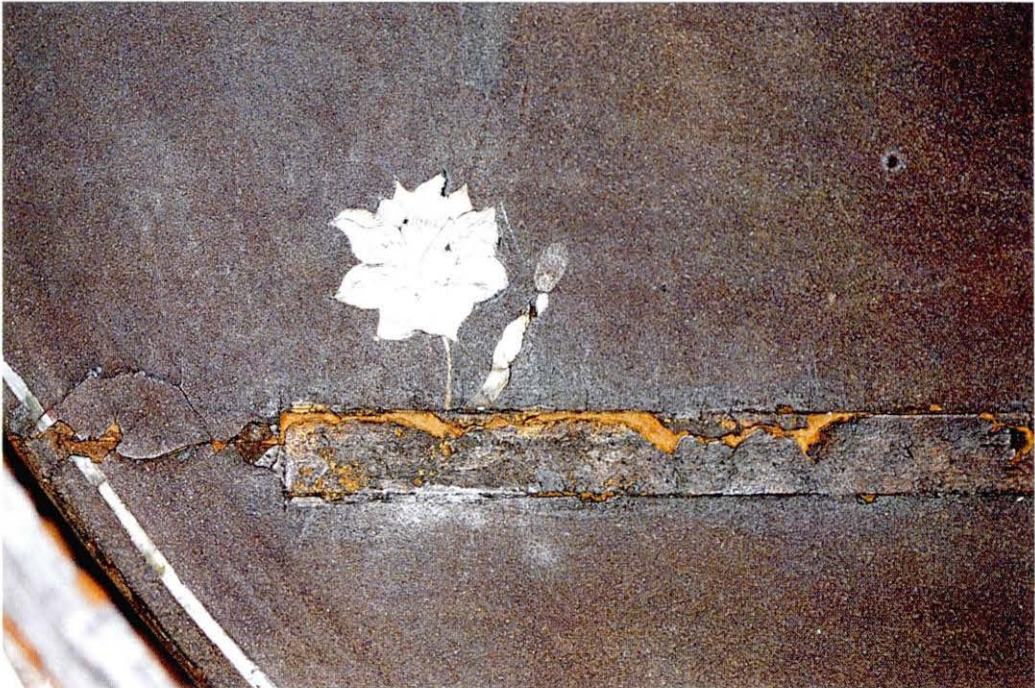
4 同 螺鈿 (接着前)
Raden, Makie Raden Tray with Eagle Pattern (before fixing)

螺鈿の数カ所に剥落箇所がある。器物を置いた際についたと思われる円形のシミが塗膜の数カ所に見られる。

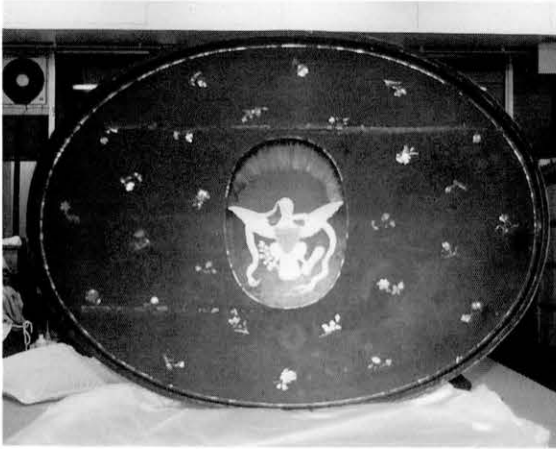
18 鷲紋蒔絵螺鈿盆 (修理前)
Makie Raden Tray with Eagle Pattern
 (before restoration)

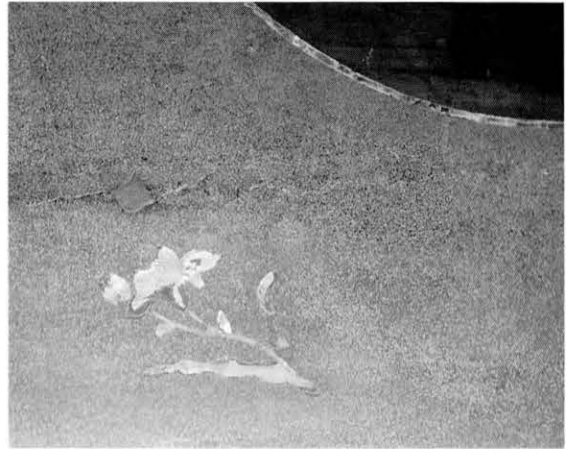
21 同 修理後
Raden (after restoration)

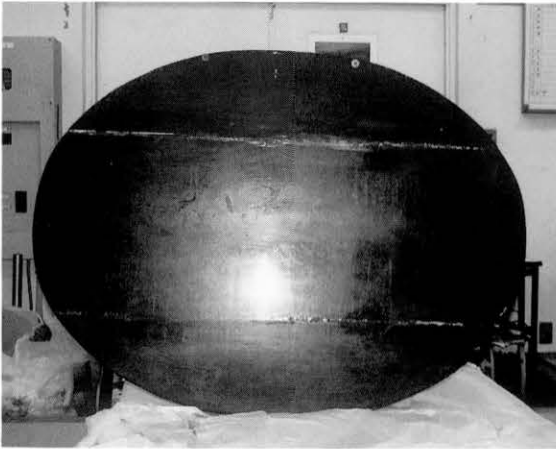
裏面の塗膜は後補の樹脂に厚く覆われているが、中央部と上下部の劣化状態が明らかに異なり、これは保管されていた状態、環境による影響と考えられる。中央部分の塗膜の保存状態は良好であるが、上下部分の塗膜は細かく断文が入り、後補の黒色塗料と、樹脂が塗膜に浸透している。

19 同 (背面)
Makie Raden Tray with Eagle Pattern, back side

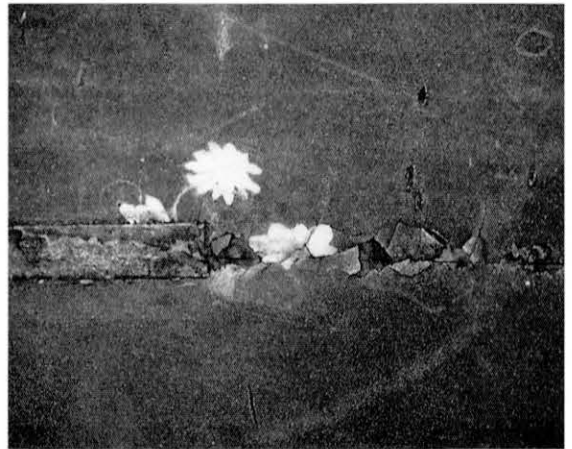
22 塗膜修理前
 A film (before restoration)

Missing parts of the coating film were reconstructed by coating them with raw urushi and sprinkling *jinoko*, a method know as *makiji* in which the number of times *jinoko* is sprinkled is adjusted by calculating the thickness of the coating film to be reconstructed and in which the finished surface is coated with persimmon tannin to match its color with the surrounding area.

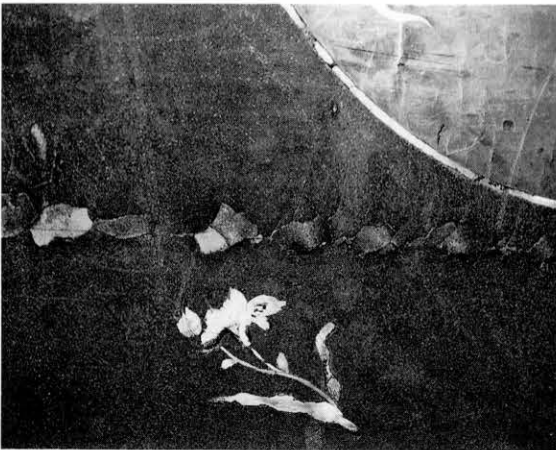
20 螺鈿修理前
Raden (before restoration)

Animal glue was used to re-fix the coating film and the *raden* that had exfoliated. Surface tension of animal glue was lowered before use by treating it in an ultrasonic machine for 4 to 8 hours.

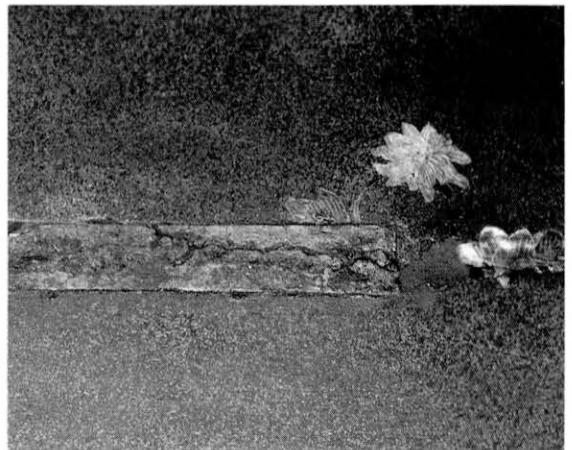
23 同 修理後
 A film (after restoration)

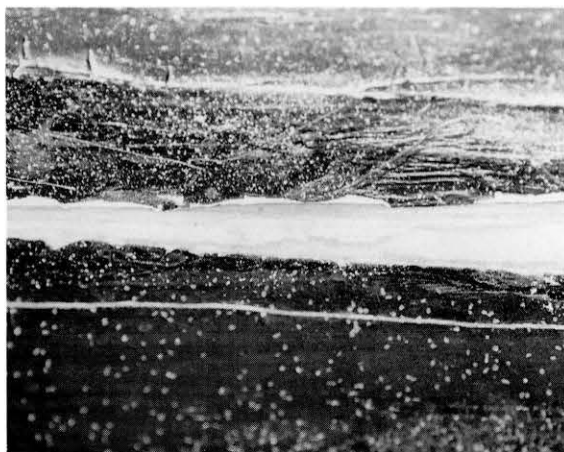
24 塗膜修理前 (背面)
A film (before restoration), back side

- ・ 底板裏面の後補修理箇所をオリジナルの塗膜を傷つけないように真水とエタノールで除去する。
- ・ 手板を試作し、検討の後、漆で周囲との調和のとれた復元を行う。

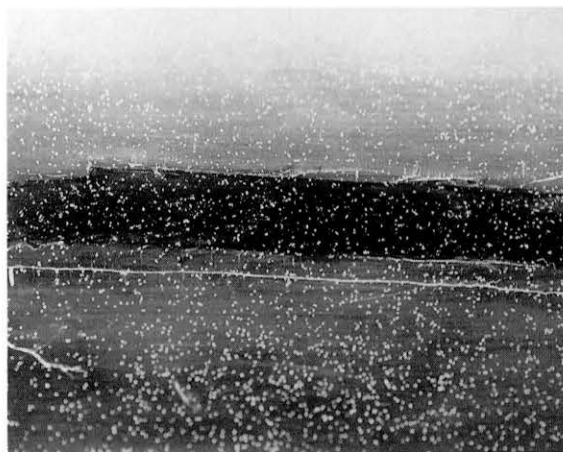
27 同 修理後 (背面)
A film (after restoration), back side

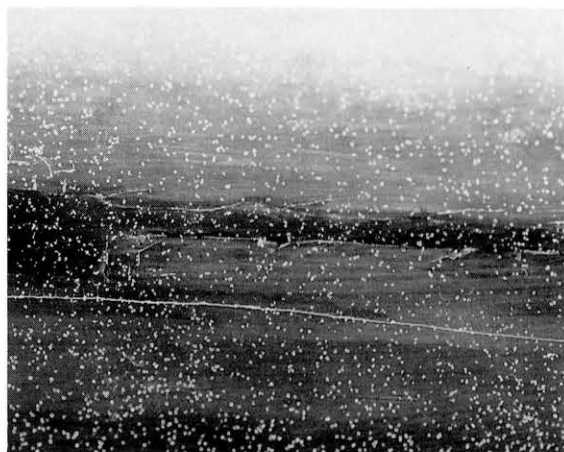
25 同 修理後 (背面)
A film (after restoration), back side

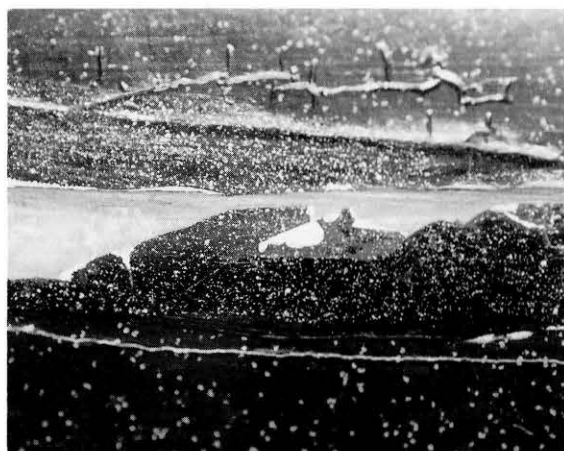
26 塗膜修理前 (背面)
A film (before restoration), back side

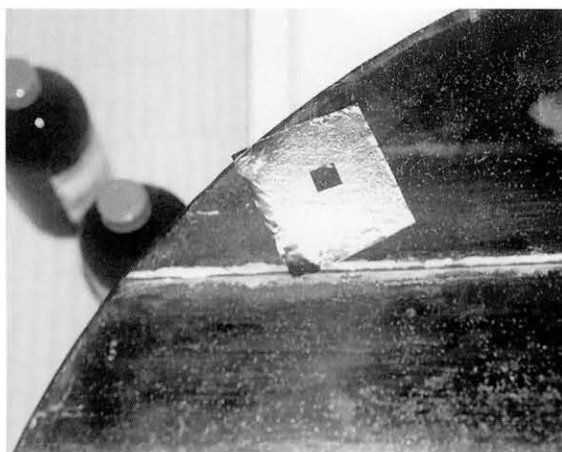
30 樹脂除去テスト
Solvent test of varnish

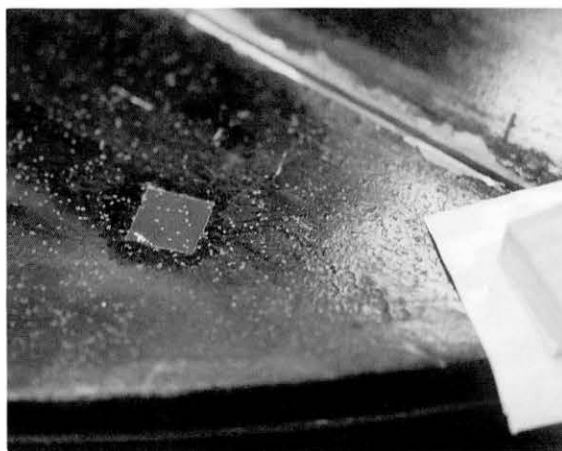
31 除去テスト結果
Result of the solvent test

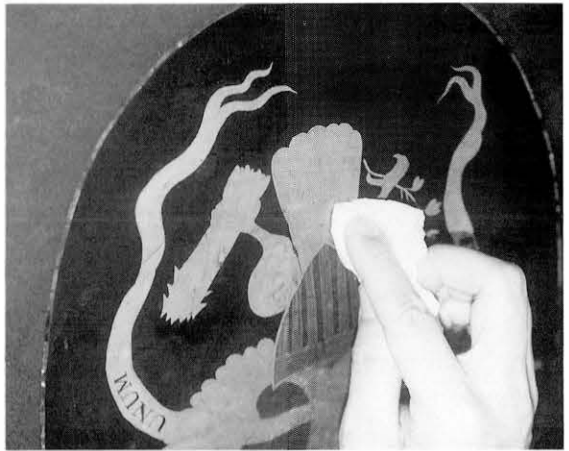
40 後補塗膜のクリーニング
Cleaning of the old restoration

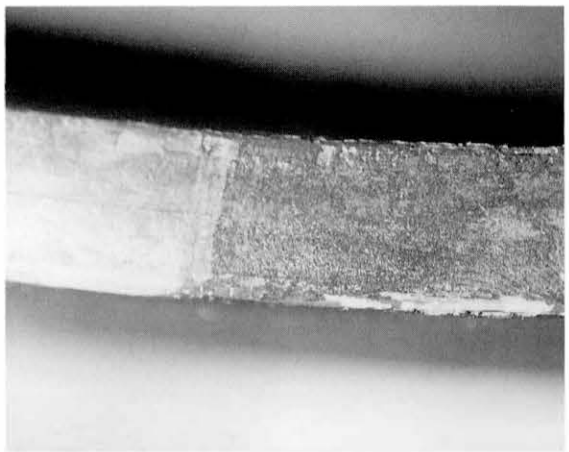
41 クリーニングの前と後
Cleaning (before and after)

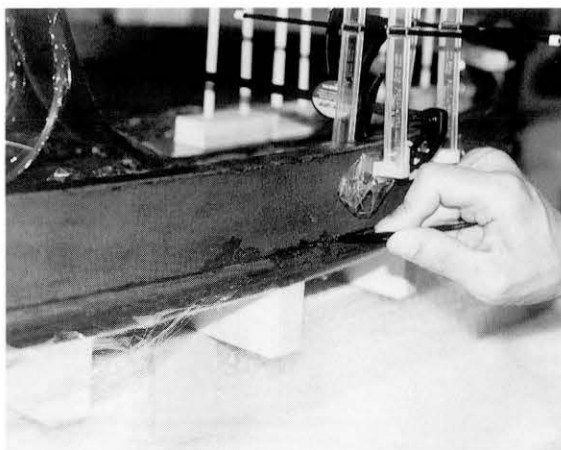
48 隙間の充填
Filling the crack between the brim and the board

- ・ 木の隙間を刻苧漆で塗膜面より一段下げた面まで埋める。

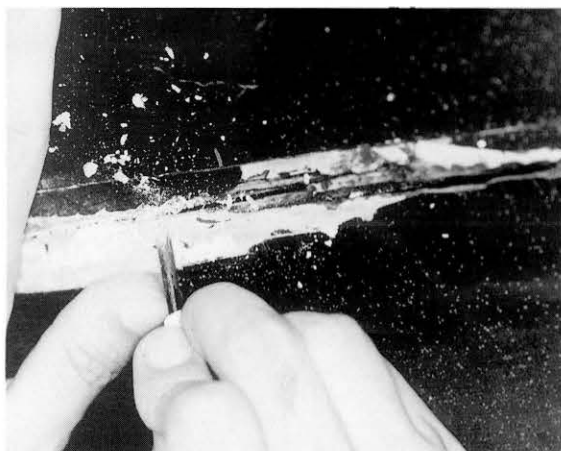
49 後補部分の除去 (背面)
Removal of old fillings, back side
