桜蒔絵器局

平成10年度修復事業

品名：桜蒔絵器局（江戸時代17-18c）

所蔵：ケルン東洋美術館 ドイツ

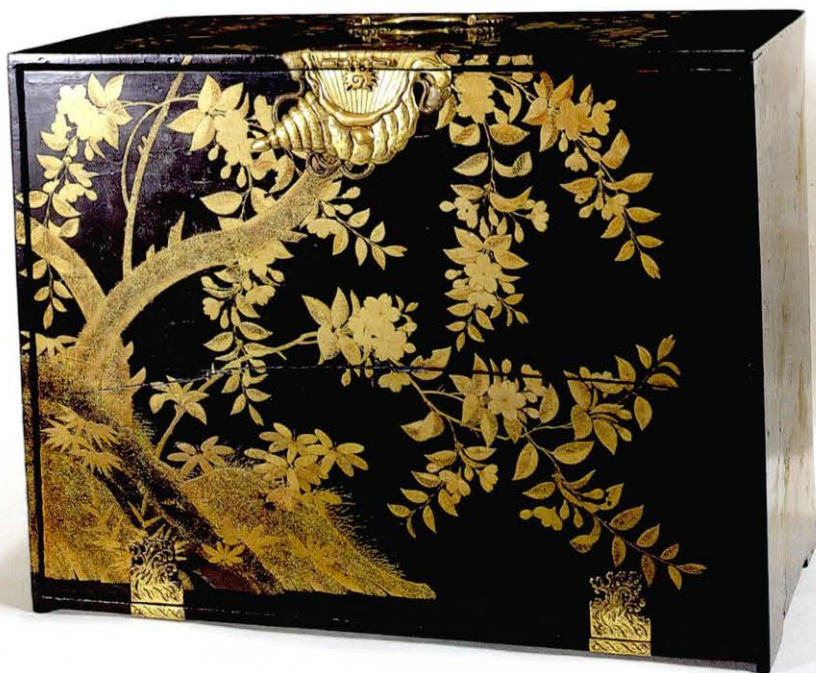
5 桜蒔絵器局 (修理後)
Sakura Makie Kikyoku (after restoration)

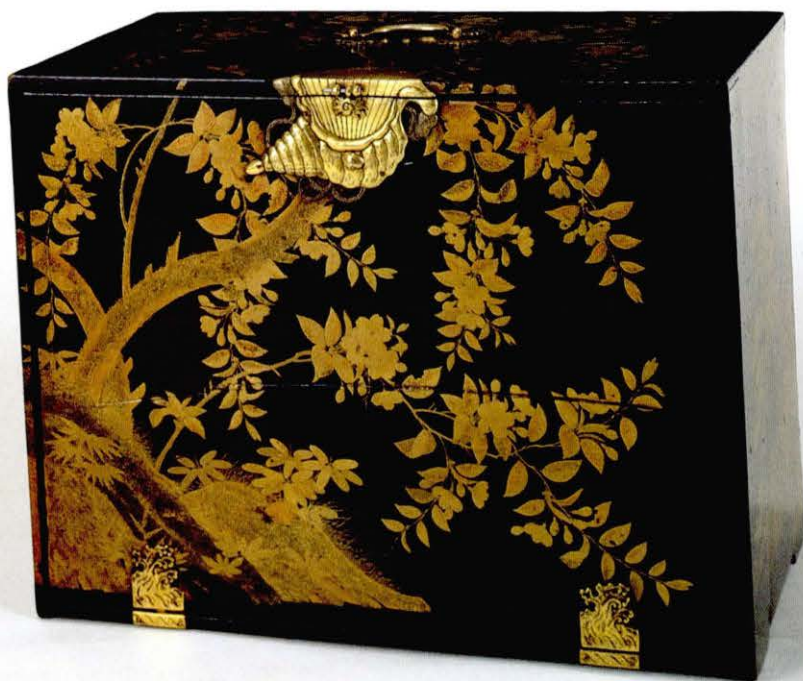
6 同 (修理前)
Sakura Makie Kikyoku (before restoration)

底裏を除く表全体にワックスがかけられ茶黄に変色している。

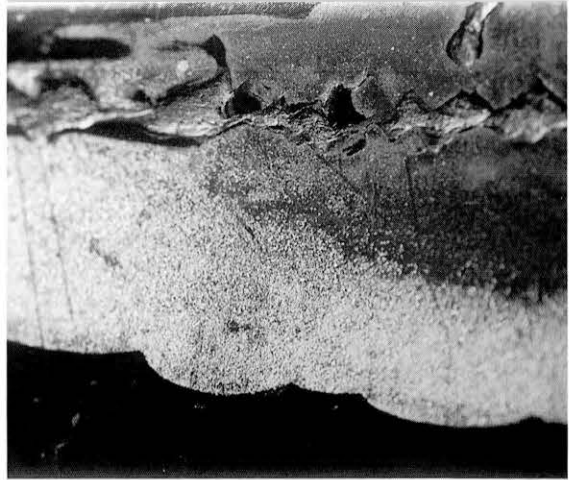
67 同 (修理後)
Foundation applied in the past treatment
(after restoration)

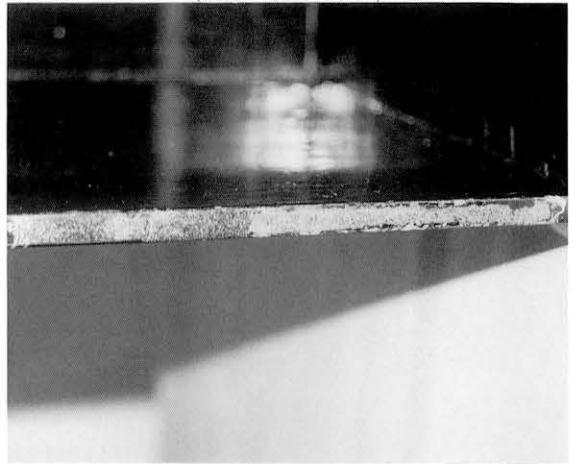
背面の表裏を貫く割れは、内側から接着剤を埋めてふさいであった（分析の結果、エポキシであると判明）が、表側からは灰色の下地状のものが入れられていた。しかしその間は空洞になっており、表側から土状の下地を押すと、陥没し分解して取り除くことが出来た。内側のエポキシは溶解出来ないので、針状の刃物で掻き取って溝を貫通させた。溝の上方には塗膜の浮きがあるが、浮いたままでエポキシに固められた状態となっており平らに戻すことは出来なかった。

68 後世修理の除去 (修理中)
Removing the old fillings

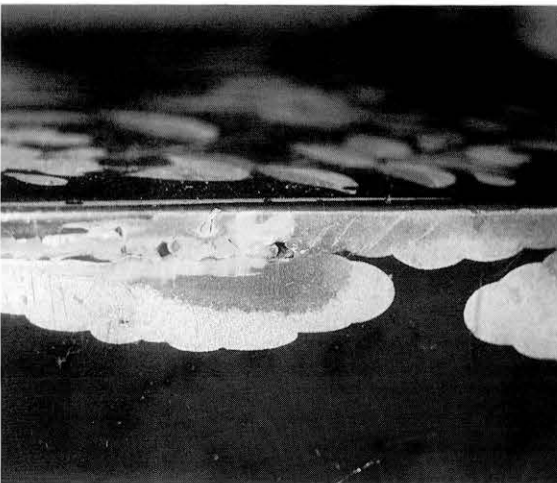
背面の溝に埋められていた灰色の下地状の物は、右上の雲の蒔絵に出来た亀裂の上にも被せられていた。溶剤に反応しないので刃物で丁寧にかき落としていき、薄膜となったところで、綿棒に水を付けてこすり取って行くと、蒔絵が現れた。実際の傷よりも大きめに下地で覆っていたのであった。傷口付近は蒔絵が擦れており赤い下付けが露呈していた。修理と判断される部分以外でこれ程赤い下付け漆がこすれ出ている所が見当たらない。雲の絵は背面のみで、他の面と続かないのでオリジナルの蒔絵なのか判断しにくい所であるが、この赤い下付けが論点となるかもしれない。

66 後補下地 (修理前)
Foundation applied in the past treatment
(before restoration)

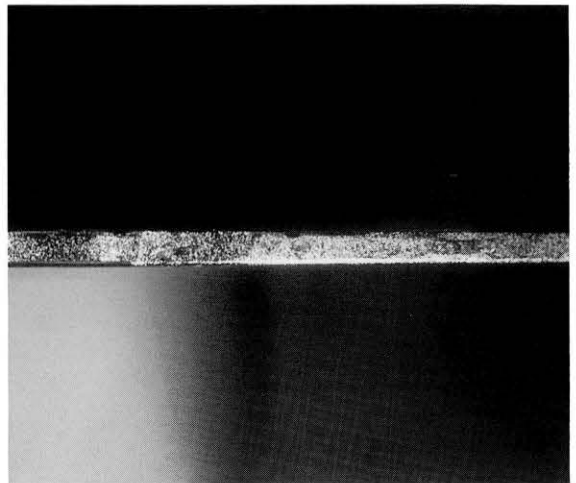
69 復元部分 (修理後)
Partial reconstruction

梨地を擬した赤い部分を取り除いてオリジナルが残っていなかったところは、梨地の前の工程である黒中塗りで修理を終えるとすると、修理前の補彩のあった印象と変わってしまう。そこで梨地を一部復元することにした。金沢と東京から梨地粉を5段階の粗さに取り寄せ、サンプルを作り、実体顕微鏡を使って本体の梨地粉と比較した結果、金沢粉の2・3・4号を配合した粉が適当となったので、これを用いた。復元部分がオリジナル部分と区別がつかなくならぬように、わずかに低くして蒔絵をした。

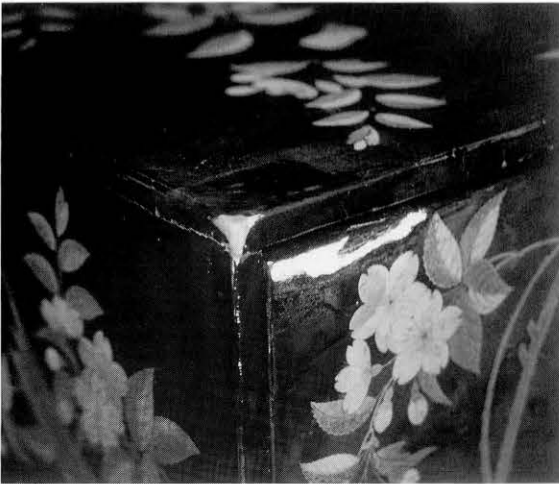
70 後世修理の露出 (修理中)
Old gesso fill (during restoration)

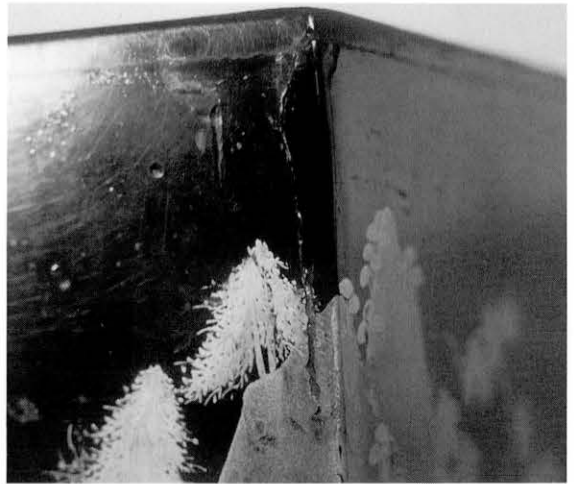
73 同 (修理後)
Proper right back top corner (after restoration)

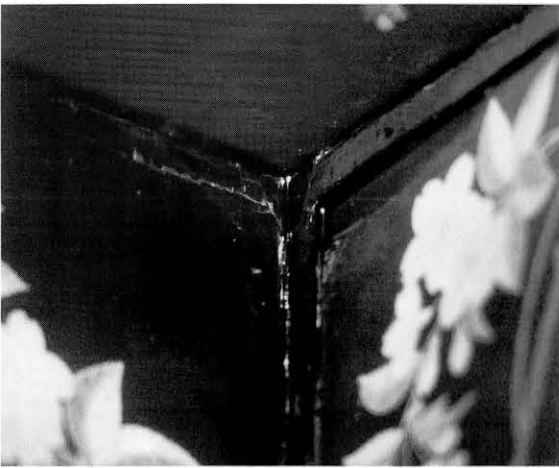
71 同 (修理後)
Old gesso fill (after restoration)

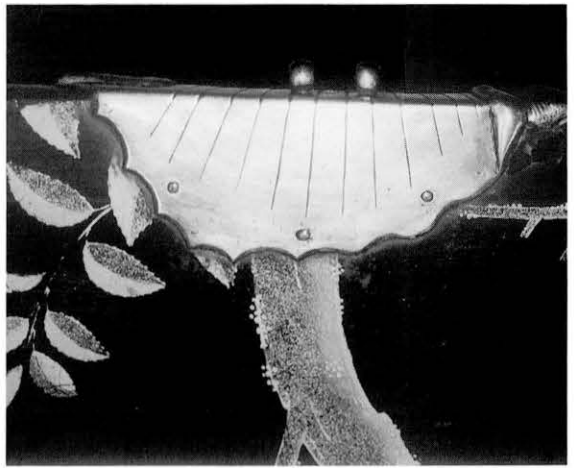
釘の中には、頭を指で挟んで引くだけで、容易に抜けてしまう物もあったが、ゴム板を当てながら金具を保護して釘を抜いた。一番簡単に外すことができたのは、扉の裏面下側の金具、つまり波頭形の裏金であった。扉の上中央の鍵の表裏の法螺貝形金具を外した時点でオリジナルの金具の形状が明らかになった。入隅の丸長方形の金具の跡があり、釘穴も別に空いていた。調査の段階で、形状が本体に合わず、金具のエッジの処理が製作当時の技法とは思われないので、ヨーロッパで、後年付け替えられたのではないかと推測していたが、これにより確認出来た。特に法螺貝形鍵金具の下は、板を切り抜き、溝を作り現金具を収めており、又、オリジナルの金具の錠のためと思われる切り取りもあった。蒔絵の部分は、入隅丸長方形の金具の姿を黒ヌキにして残して描かれており、法螺貝形は大振りて蒔絵の一部を覆い隠していることが解った。ワックスの茶色の変色は、現金具の縁までではなく、オリジナル金具の姿を黒ヌキにしたところまで及んでいた。このことから、オリジナルの金具が付いていた当時に、既にワックスの手入れがなされていたことが解る。天板の手前中央に鍵を受

74 天板鍵受け金具の周辺のワックス (修理前)
Wax around the lock plate (before restoration)

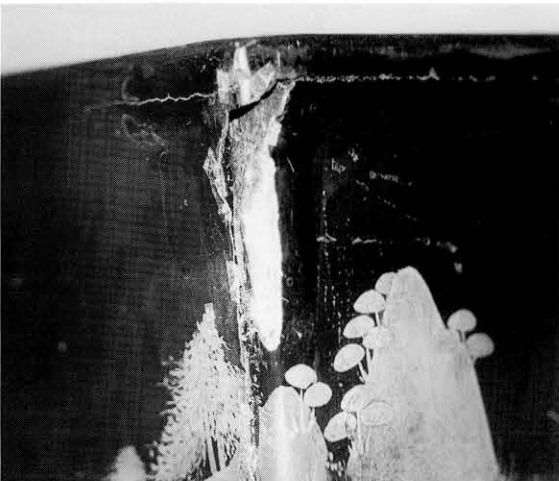
《向かって右側面》背面との接合面となる角上は木地の狂いにより亀裂がおこり、後世修理がかなり入っている。蒔絵を擬したと思われる補彩が目だっている。脚部となる刳形付近にも縦方向の割れが見られる。

72 右側面と背面の間の上角 (修理中)
Proper right back top corner (during restoration)

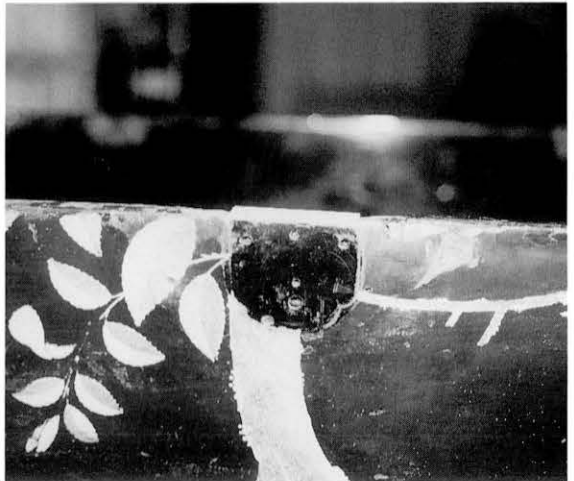
ける金具が付けられているが、その下からも、オリジナルの金具の黒ヌキが出て来た。

75 同 (修理中)
Around the lock plate (during restoration)

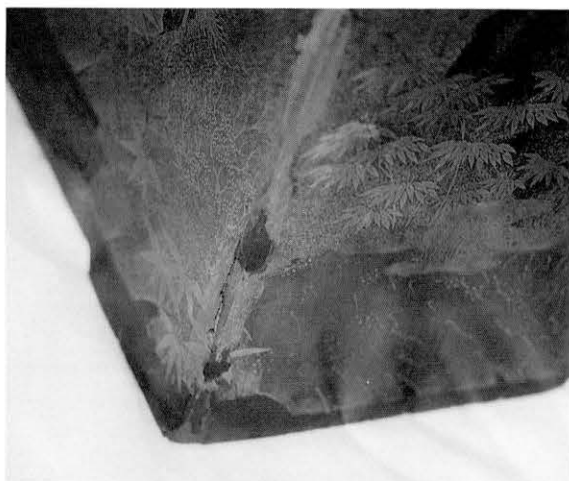
蒔絵中の所々に補筆が見受けられるが、総じて金色が赤い。中でも向かって右側面と背面との稜部、向かって左側の正面開口部へつながる角には、赤い下付けによる梨地を擬した部分が目立っていた。鑑賞上この部分は本体に相応しい修理では無いと判断し、これを取り除き、オリジナルの梨地と調和を図った復元することにした。

76 右側面と背面の補彩 (修理前)
Overpainting (before restoration)

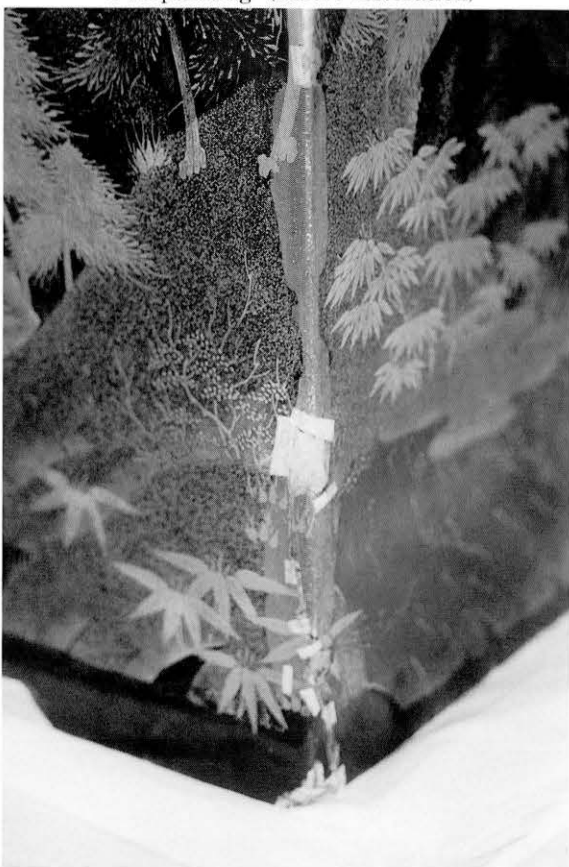
背面の左角とその側面に続く岩山蒔絵のある稜線には後補の手が甚だしかった。上方、木地割れを隠す為に補筆されたと思われる部分の横で、新たに起きた木地割れを灰色の下地状の物で埋めている。中程から下方には、梨地の破損部分に赤い梨地を擬した補筆が続く。赤

い塗料は分析の結果セルロースが認められ、ラッカー系の洋塗料であることが解った。この赤い梨地状の部分の中で穴を灰色の下地状のもので埋めている所があった。つまり、灰色の修理の方が赤い修理よりも後の時期のものという事になる。上方の灰色の修理を取っていくと、赤砥の粉の野地下地が現れ、湿り気を与えながらゆるめ取っていくと、木地に虫穴が空いていた。赤い梨地状の部分は、下が野地の整形復元がされた所は、ブロックとなって外れやすかったが、断面を見て下地が見えないところは下の予測がつかないので、慎重に落とししていった。赤い薄膜の下からオリジナルの梨地が出てくる部分があった。角の稜線上に蒔絵が擦れて無くなったり、打ち傷が目立ったりすると、広い範囲に赤い梨地状の加筆をしてしまったようだ。扉の左下の角付近や、向かって左側面の直角から正面にまわる部分にも同様の赤い加筆があり、特に後者にはオリジナルの蒔絵が良く残っていた。

77 同 後世修理の露出 (修理中)
Noji-shitaji applied in a past treatment on the edge of the right side and the back (during restoration)

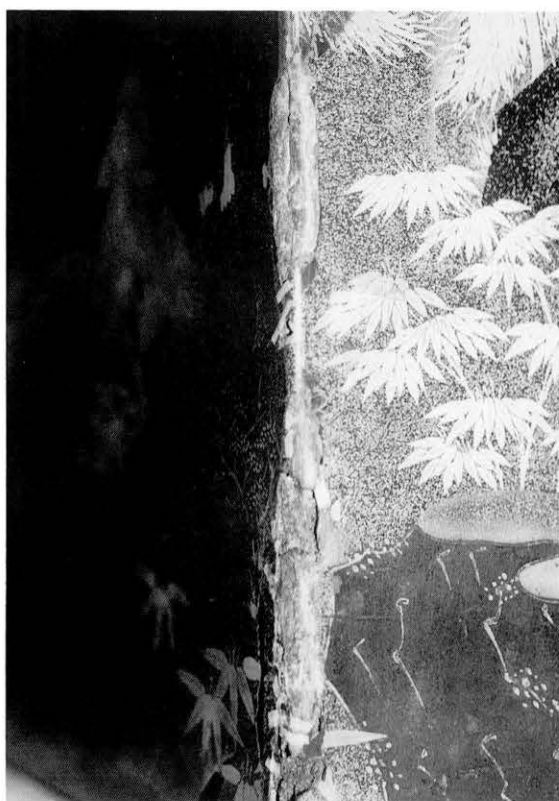
78 同 後世修理の除去 (修理中)
Removal of past treatment (during restoration)

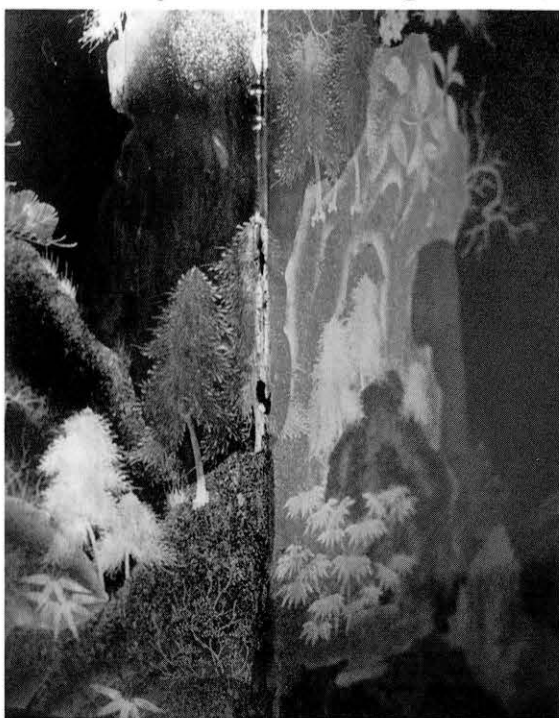
79 同 梨地の復元 (修理後)
Retouching of *nashiji* (after restoration)

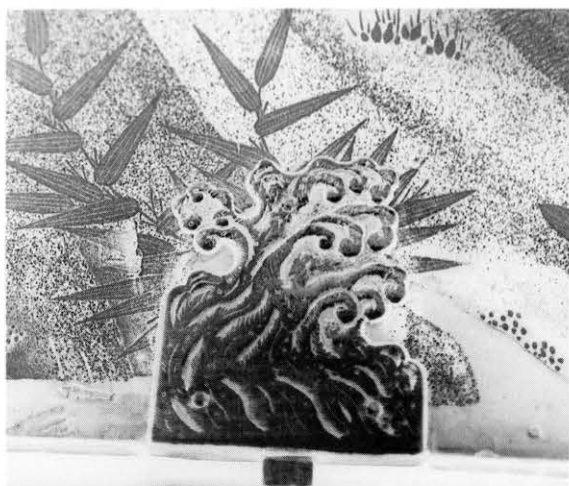
80 波形の金具正面扉左下 (修理前)
Metal fitting (before restoration)

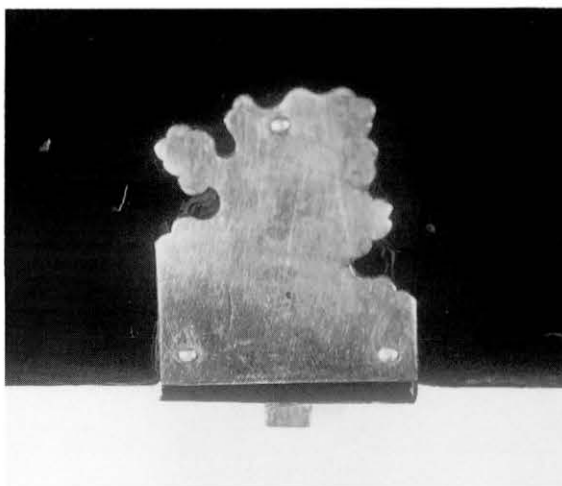
83 同 裏金の調整 (修理中)
Treatment of the back of the metal fitting

この器局の底板は一度外れかかって釘で打ち直していることが、両側面の下方の刳形横に残る槌跡のような円形の傷の中心に見える釘の芯から解る。しかし、打ち直しの際に底板を元の高さに戻さないままにしたため、内部の底板には横からの釘が盛り上がり出てしまっている。つまり、開口部の高さは、実際の高さよりも3～5mm増えてしまっているのだ。これによって、波頭形の太柄金具が、しっかり太柄穴に沈まず、3環を通すための門も細くなければならなかった。差し上げ式の留め具が上がっても受け穴に届かないことになるし、逆に下方の太柄が空振りすることもあるかもしれない。扉を本体に安定させる方法は、3つの突起がそれぞれ受け穴に収まることである。検討の結果、波頭形金具に下駄をはかせ、少し下げることが最善となった。である。金具の幅と同じで、厚さ2mmの小板2枚を用意し、木地の中に差し込まれる方の突起に引っ掛かるように穴をあけて黒漆塗りをした。再取り付けの際には当然釘穴がずれてしまうが、現金具自体、後世の新補でありオリジナルの釘穴があいたままにされ、しかも長い釘が貫通して作ってしまった穴も見受けられたので、扉の保全からも、この処置に踏み切ることにした。

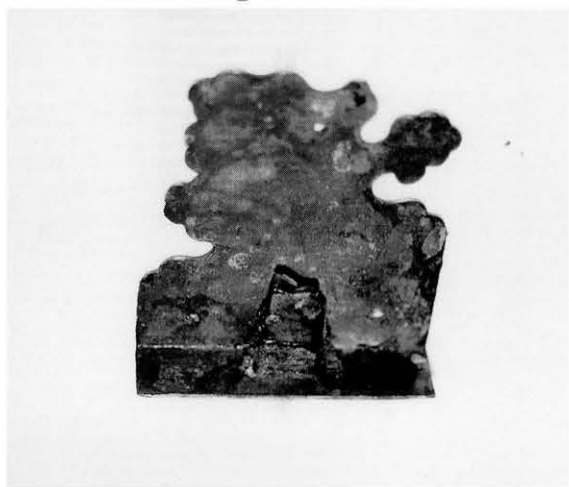
扉表下方左右の波頭金具は、釘を全部抜いたにも拘わらず本体からすぐには外れなかった。アクリル棒を金具の角に当てて軽く打つと衝撃で外れた。この金具はL字になった下端に突起があり、これを扉の下端の穴に差し込んで取り付けのだが、釘が効かなくなった為に金具の裏に接着剤が塗られていた。塗面と接着剤の食いつきが不良だったので、取りはずすことができた。接着剤は分析の結果、エポキシであることが判明した。

81 同 接着剤の付着 (修理前)
Adhesive on the back of the metal fitting
(before restoration)

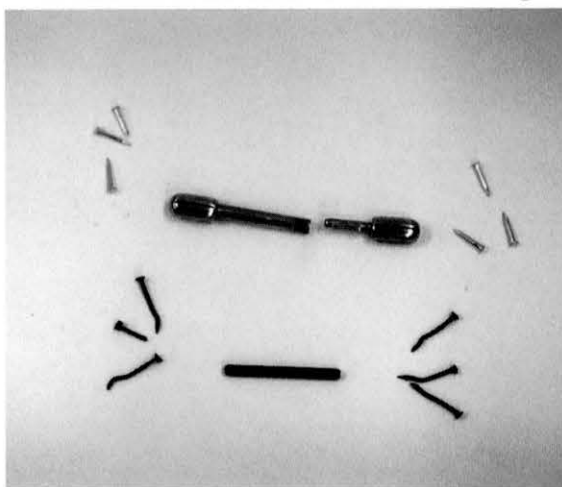
84 釘と鍵 後補と新補
Remade lock pin

鍵は失われて、代用の棒金具が付随しているが、細く短かくて扱いにくい。そこで鍵を新調することにした。頭初の鍵は想像するしか術は無いが、提げる形状では、法螺貝にかかってしまう。門に近く、鍵がかかる形ということで、中管の突起が回転して外管の切り込みに入り止まるという構造となった。

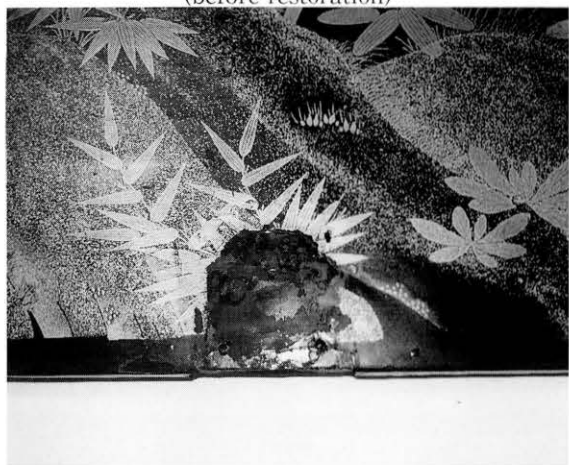
82 金具の下の修理 (修理中)
Cleaning where the metal fitting was

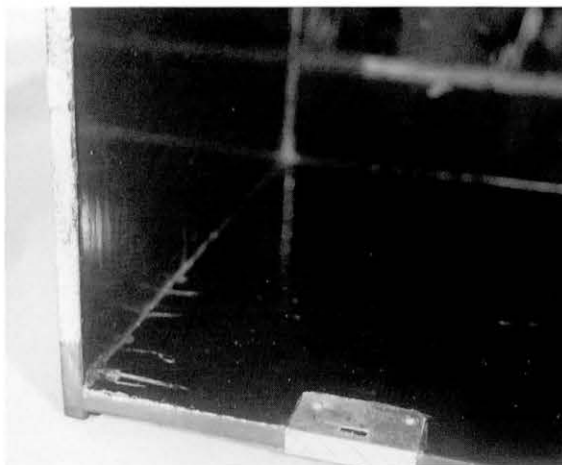
85 金具の取付け
Re-fixing metal fitting

今回釘を全て新調することにしたが、現金具の釘穴を調べると、場所によって太さが異なっており、1.1mm、1.2mm、1.5mmの釘が当てはめられた。オリジナルの釘穴や曲がった釘穴は、木地の内部に空隙を残したままにしておく、木地が割れ易くなるので、古い穴は埋め木をし、刻苧をして、きわ錆でふさいだ。現金具の釘穴は既に弛んでいたりと、斜めに穴が進んでいるところもあったので、釘の効きを良くする為、埋め木をした。少し下げる金具の他は、元の釘穴に位置をあわせながら再取り付けをした。

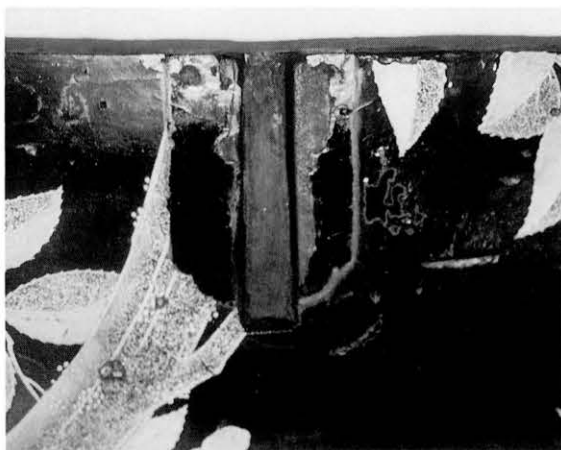
86 金具跡の調整 (修理中)
Cleaning of wax traces (during restoration)

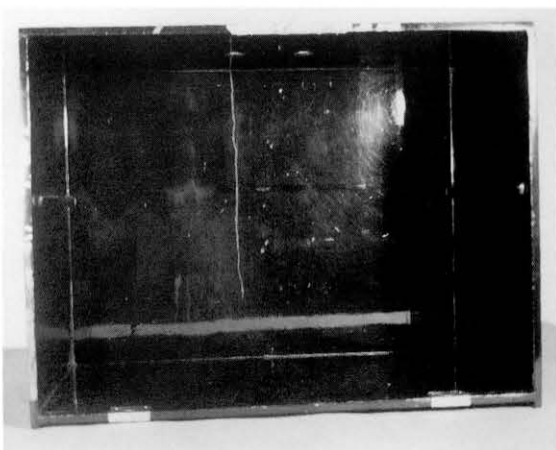
《内部》各板の接合部が木地の痩せで剥離して隙間ができています。底板と側板の接する角に釘の突出がある。左右側板に付けられた棚受けの棧木は外れかかり浮いている。取り外し式になっていた棚板は失くなっている。

89 器局内部 (修理後)
Inside of the *kikyoku* (after restoration)

次に 構造上不安定な部分から再接着をした。底板の向かって右の太柄穴の横から側板にかけて、割れが入り、手前が沈み込んで動いていた。又、左右内側面につけられた棧も外れかかり浮き上がっていた。麦漆を亀裂に入れ、圧着した。

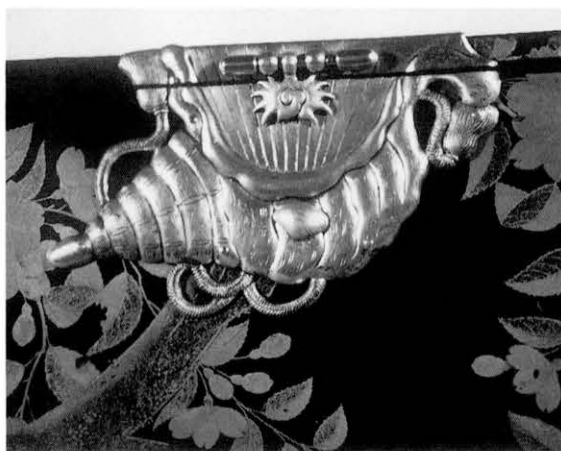
87 鍵の新補 (修理後)
Lock (refixed)

漆工修理と並行して、鍵金具の差し上げ式の留め具を修理して、小さな具の上げ下げで可動するようになった。

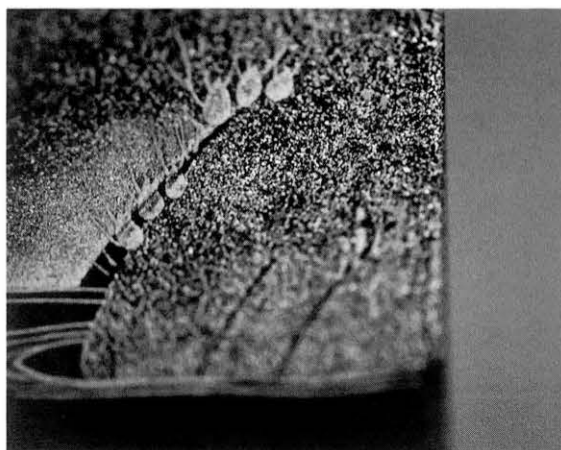
88 蒔絵復元部分 (修理後)
Retouching of *makie*
