蒔絵平文鞍

平成10年度修復事業

品名：蒔絵平文鞍（江戸時代、慶長18年〈1613〉）

所蔵：ケルン東洋美術館 ドイツ

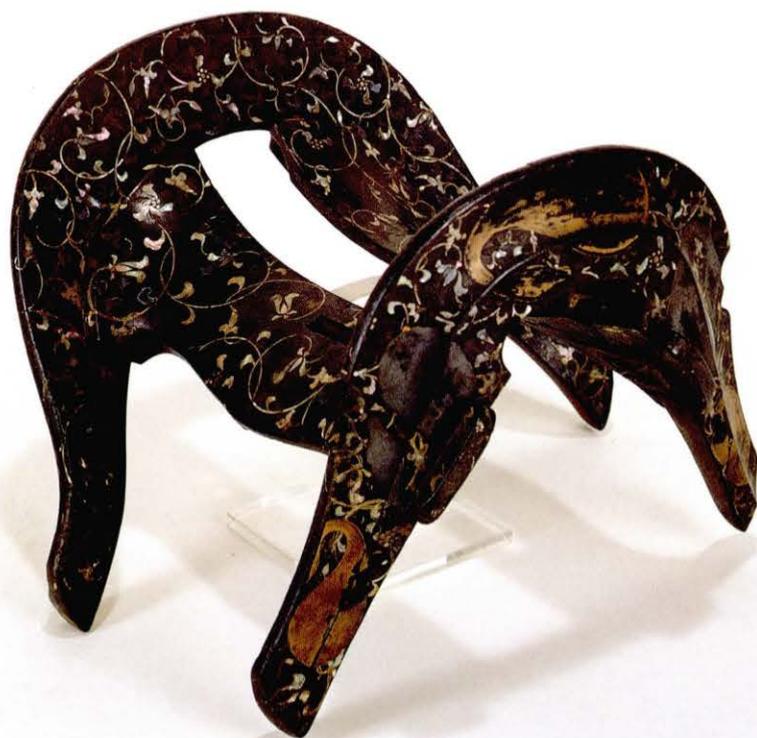
9 蒔絵平文鞍 (修理前)
Makie Hyomon Saddle (before restoration)

現資料には外箱がなく、長年にわたって現状のまま保存されていたため、全体に埃や汚れが付着していた。特に両輪と居木の接合部の隙間や鞍紐の間に埃が積もっていた。表面にワックス等の付着はみられないものの、紫外線による漆塗膜の劣化がみられ、細かい段紋(0.04~0.2mm)が全面に入るとともに、艶を失っていた。

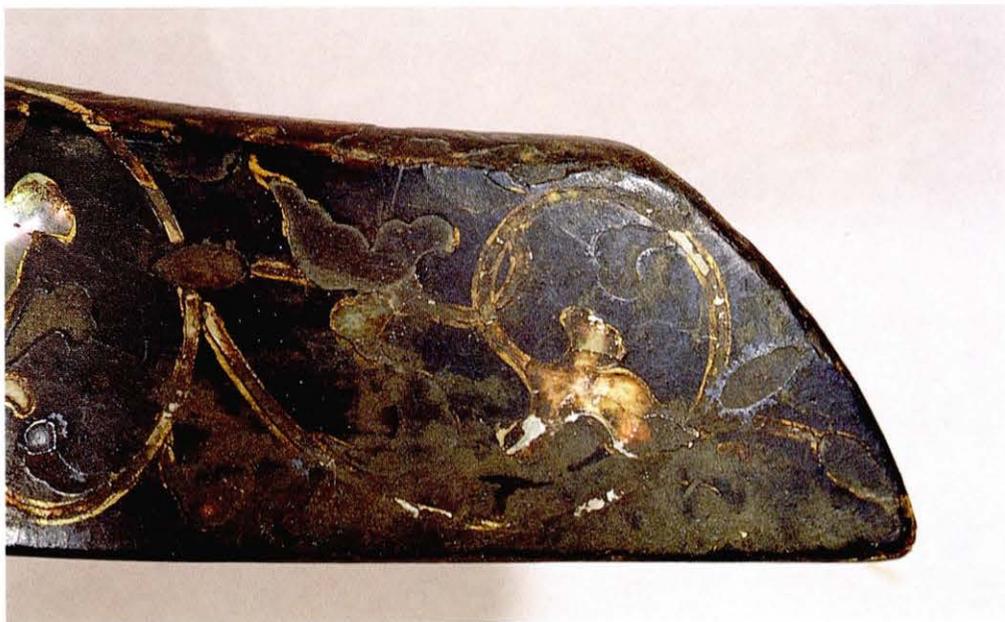
10 同 後輪内側左爪先部分 (修理前)
The tip of the inner side of the back saddlebow, Makie Hyomon Saddle (before restoration)

素地の収縮や経年変化によって素地の歪みが生じ、各所に割れや亀裂が入り、広い範囲に剝離の初期症状である段紋が入っていた。素地からの割れは右居木の前輪と接合する際に認められ、木地が一部で欠落していた。居木裏の紐穴部分では一部で木地が折れ曲がり、木地が割れ上から補強された布着せとともに剝離していた。亀裂は後輪切り組み内側から足先に向かって入るほか、素地部分の木地の木目に沿って傷みが進行していた。広い範囲の断文は居木では左右の中央部分から後輪方向にむかい、後輪内側では山形中央から洲浜型方向と爪先に向かっていった。

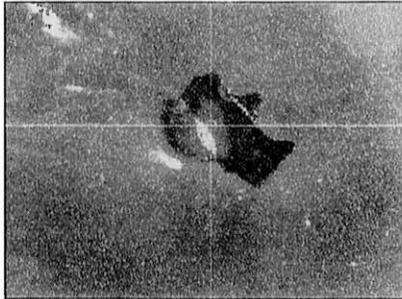
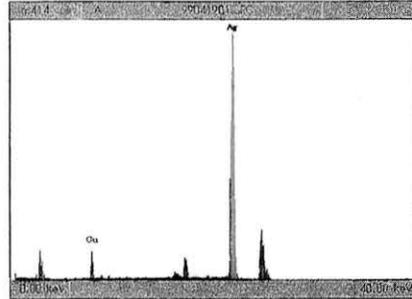
搬入時に付属した平文の剥落断片のうち、今回の修理で位置が判明しなかった断片を蛍光X線分析にかけ金属に含有される成分の特定をした。分析した場所は貼り込まれていた平文の裏側、最も錆化の影響が出ていない場所を選んだ。その結果、平文の材料は銀で、銅が少量含有しているのが分かった。

95 平文の蛍光X線分析 (早川泰弘氏)

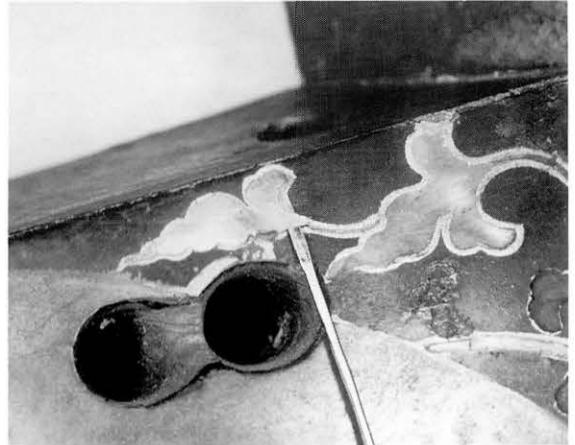
平文の剝落は著しく、そのほとんどが欠失していた。銀の平文は剝離し浮き上がるとともに、銹化によって崩れ、非常に危険な状態にあった。また、鍍金が塗膜面に及んでいた。金の平文はそのほとんどが剝離し、波をうっていた。

100 金平文の接着準備
Preparation before fixing gold hyomon

剝離した平文に接着用に調整した麦漆を含浸し、木枠とヒゴ、プラスチック板とゴム板を使い順次圧着した。金の平文で木の収縮によって表面が波をうっている部分は一部分を剥がし、伸ばした状態で貼り直した。

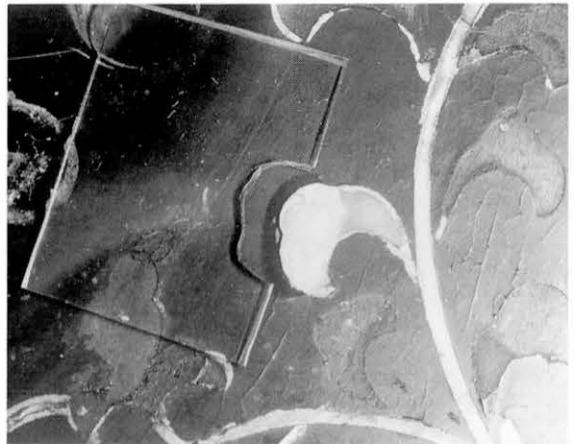
螺鈿は素地の収縮によってほぼ全面に亘り剝離し、塗膜面よりも突出し、割れが入っていた。貝は劣化によって崩れやすくなり、非常に不安定な状態にあり、多くの箇所剝落が認められ、すでに失われていた。

101 螺鈿の剝離と圧着準備
Exfoliation of raden and preparation of stabilization

螺鈿は厚みのわりに白色味が強く、漆が使用されていないことから、接着素材には膠を使用した。接着強度がある粒膠を湯煎したものを適度に調整を加え、螺鈿の剝離部分に含浸し、平文と同様の方法で圧着した。貝が漆面より完全に突出し周囲の漆膜が剝離した部分は、貝の外側の型を作りさきに塗膜を漆で抑えた。貝が余っている部分はかるく抑えるにとどめ、空隙には膠を充填した。

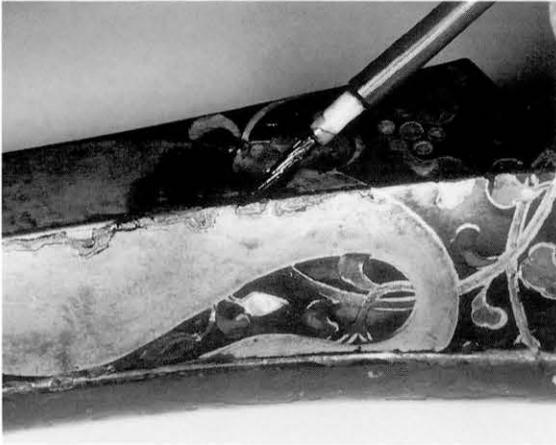
布着せ、下地、塗膜、蒔絵の各層間での剝離があり、一部で剝落していた。剝離は素地をそのままとしている箇所と加飾部分の際で多く、両輪の切り組みの周囲が布着せと木地との間で剝離、右爪先内側では布着せが切れ、塗膜とともに剝落していた。また、紐穴の周辺での剝離が多く、一部に剝落が合った。両輪の瓢箪部分では上塗り漆と高上げ漆の間で部分的に剝離していた。

102 瓢箪部分の剝離と麦漆含浸
Penetrating *mugi urushi* into lifted layer

次に、接着用に調節した麦漆を剝離した布着せ、下地、塗り、高上げの各層に含浸し、木枠とヒゴ、プラスチックとゴム板を使って細かく抑え、余分な漆は完全に拭き取り乾燥させた。素地からの亀裂や割れにも同様の漆を十分含ませ、安定させた。

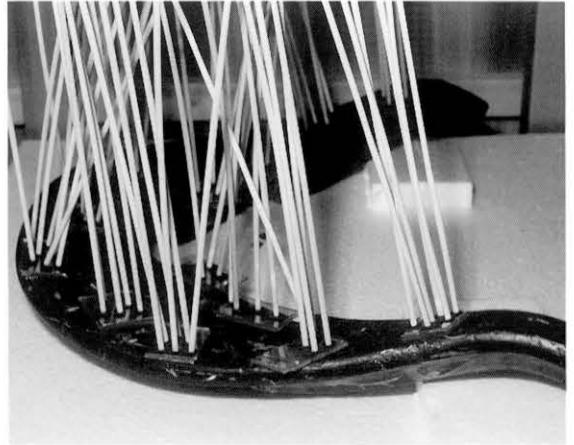
105 後輪内側の圧着
Stabilizing the inner part of the back saddlebow

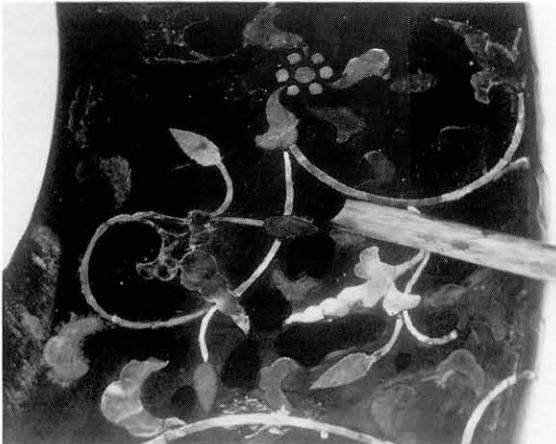
103 漆塗膜の補強と麦漆含浸
Reinforcement of the deteriorated *urushi* layer
and penetrating *mugi urushi* into lifted layer

劣化した塗膜を補強するため透き漆と生正味漆を合わせた材料に溶剤を加えて希釈し、螺鈿

と平文をよけて塗膜と蒔絵部分のみに施し、完全に拭き取った。

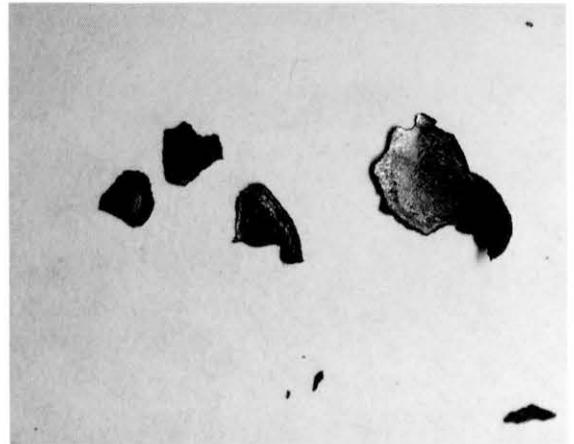
両輪の素地厚部分は文様のほとんどがすでに剝落、後世修理による塗りが入っていた。瓢箪の蒔絵の上にも後世修理の塗りが被り斑を作っていた。また、後輪山形付近の螺鈿の一部にヨーロッパで行なわれたと考えられるワックスによる後世修理があった。多くの部分に摺り漆が被るとともに、両輪の爪先や居木先を中心に下地が厚く被り、螺鈿と平文の上に厚く残っていた。搬入時に螺鈿と平文の剝落断片が付属した。

106 搬入時に付属した剝落平文断片の一部
Fragments of *hyomon*

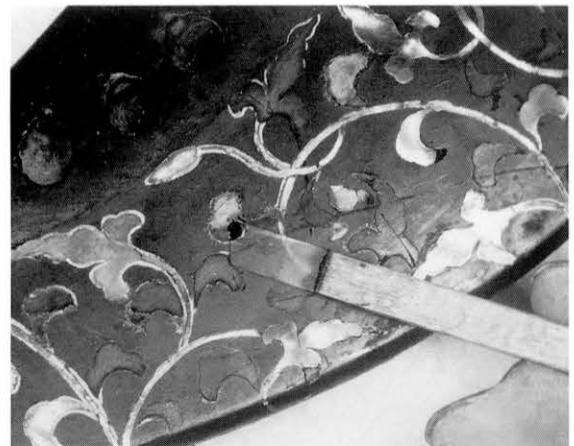
107 剝落平文断片の接着
Fixing a *hyomon* fragment

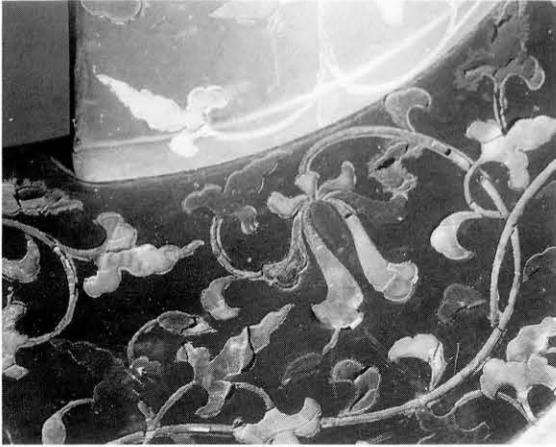
108 前輪内側と左居木 (修理前)
The inner part of the front saddlebow and the left seat board (before restoration)

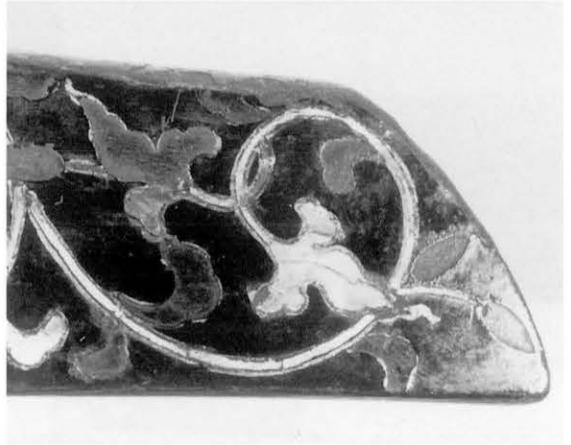
112 後輪内左爪先 (修理前)
The tip of the inner part of the back saddlebow (before restoration)

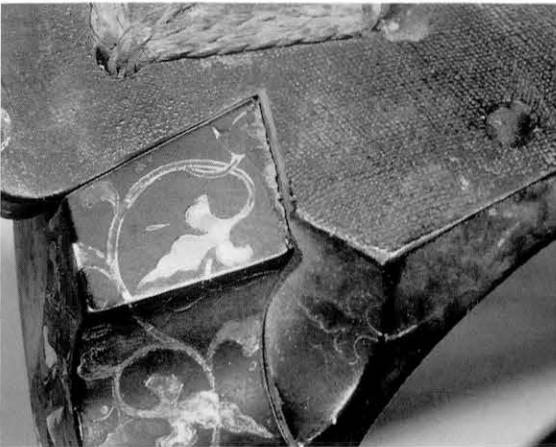
110 前輪洲浜形と左居木 (修理前)
The front saddlebow and the left seat board (before restoration)

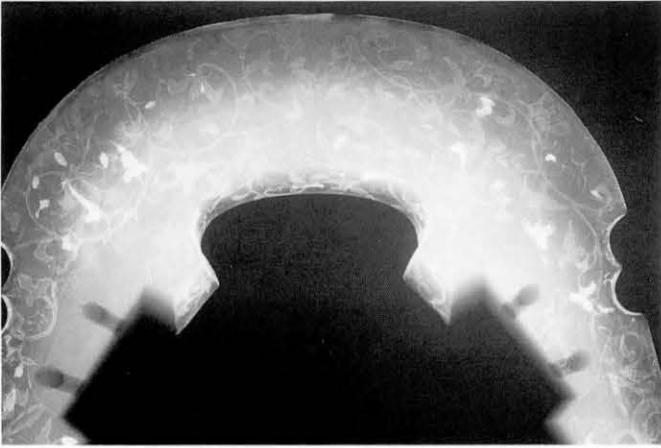
付属した銀平文に含有される物質を断定するため、蛍光X線分析をおこなった。(分析の項で詳述) 金と銀の平文の位置の概要を掴むため、剥落面の調査とX線透過写真の観察をした。平文の剥落した部分で銀の錆が周囲に残っている部分は明らかに銀の平文が加飾されていた部分である。すでに剥落した平文の際の蒔絵付描き線の下に金の薄板がちぎれ、残っていることがX線写真で分かり、金と銀の平文の位置をほぼ明確にする事が出来た。現在は金の平文はあまり残っていないが、かなりの数の金の平文が銀の平文と合わせて使用されていたことが分かった。

114 前輪X線透過写真 (野久保昌良氏撮影)
The front saddlebow, X-ray photograph,
photo by M. Nokubo
