野郎形兜

平成10年度修復事業

品名：野郎形兜（江戸時代17c）

所蔵番号：36.25.83

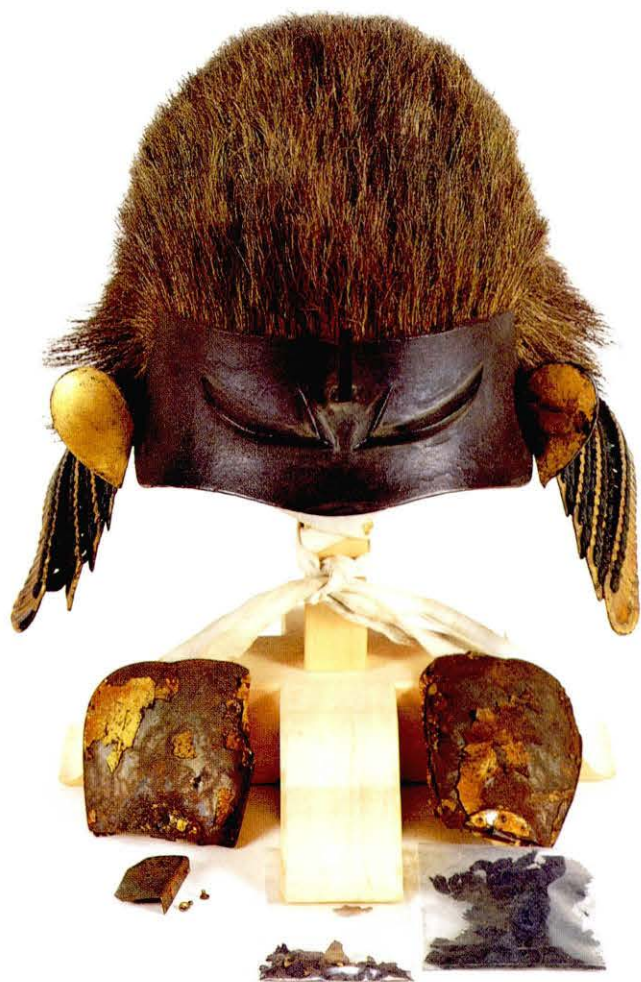
15 野郎形兜 (修理後)
Yaro-gata Helmet (after restoration)

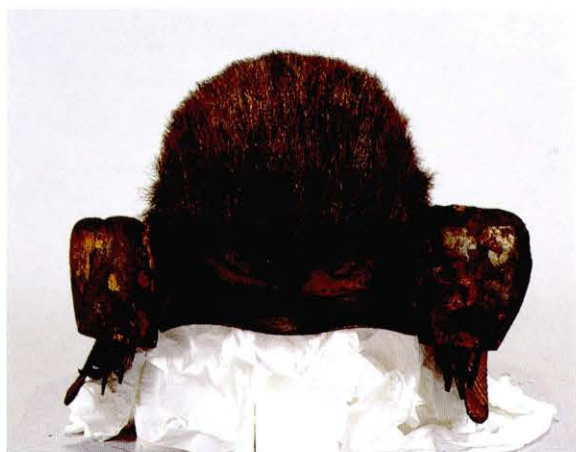
16 同 (修理前)
Yaro-gata Helmet (before restoration)

兜中央にある鉢は、鉄の薄板を寄せて造り、表面には後頭部から一列に並べた馬毛を漆で貼り連ね、前頭部に取り付けた眉庇の下に纏めている。後頭部に一部馬毛の抜け落ちた箇所が認められる。鉢の内部は、内張りの布が欠失して、錆びた鉄の地金が露出している。兜の正面に下部を前方に張り出したほぼ長方形の眉庇を付け、中央に祓立金具と左右に漆を盛り上げて眉形を造っている。さらに眉庇の表面は錆びた鉄板を模した鉄錆塗りを施す。現在、向かって右側の眉形が欠失し、鉄地の表面に錆が浮き出ている。鉢の左右には、江戸時代には珍しい大形の吹返しが付く。しかし、鞆との接合部から表面の金具の下に小形の吹返しが見られるので、別の金具を重ねて止めている可能性が高い。鞆は、鉢付の板から五の板まで一枚造りの鉄板の表面に波形を漆で盛り上げ、金箔を貼り、紺糸で威している。鞆表面の波形は、かなりの部分で欠失および亀裂が入った危険な状態であることが認められる。鞆内部の漆塗りもまた、欠落および亀裂が進んだ状態である。このことから内部の漆塗膜の塗り直しも検討を要する。紺色の威糸は、各所で劣化が進み粉状化している箇所も見られ、どの部分を補填するかについても検討事項として挙げられる。

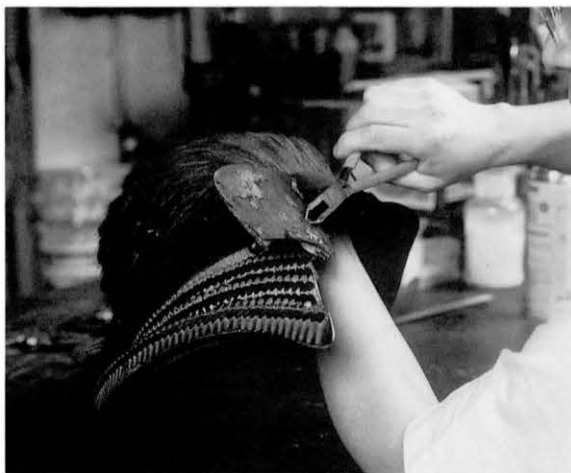
141 吹返しの解体
Dismantling the visors

吹返しを詳細に観察すると、金具の表面に小さな釘頭が幾つか見える。その釘頭をニッパーを使って切り取ると、金具が外れた。外してみると表面に取り付けられた金具は、手を守る手甲に使われた鉄製の金具に漆箔をしたものであった。右側の金具の下からはオリジナルの小型の吹返しが現れた。しかし、左の吹返しは欠失して見あたらず、折り返した座の部分のみが残っていた。この状態から左の吹返しの復元と手甲金具の保管について担当者に問い合わせた。担当者からは、右のオリジナルを元に左側を復元して欲しいとの要望と手甲金具の別置保管の指示があった。初期段階での修理方針の追加が生じた。

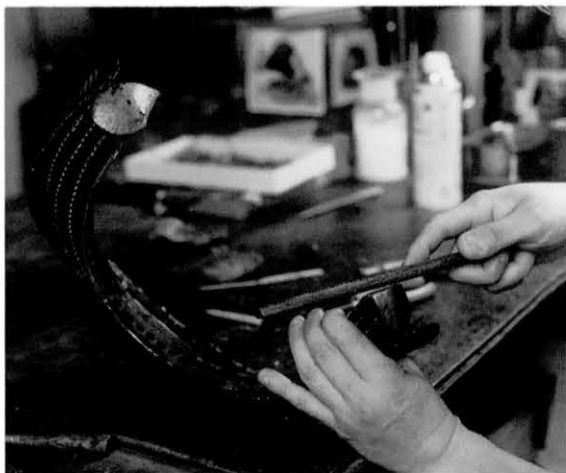
144 吹返しの座金の製作
Reproducing the metal body of the missing visors

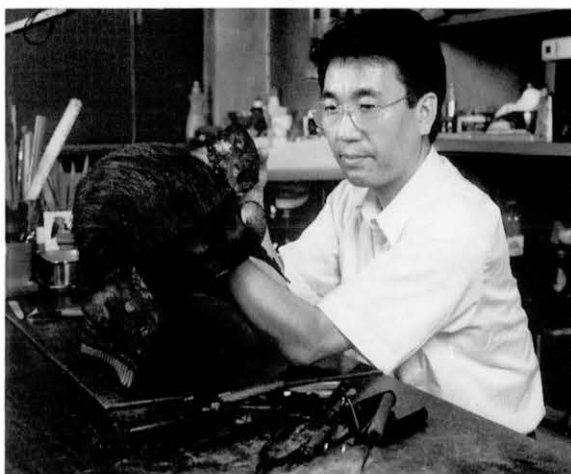
142 現れたオリジナルの吹返し
The original side-visor which appeared
after dismantling

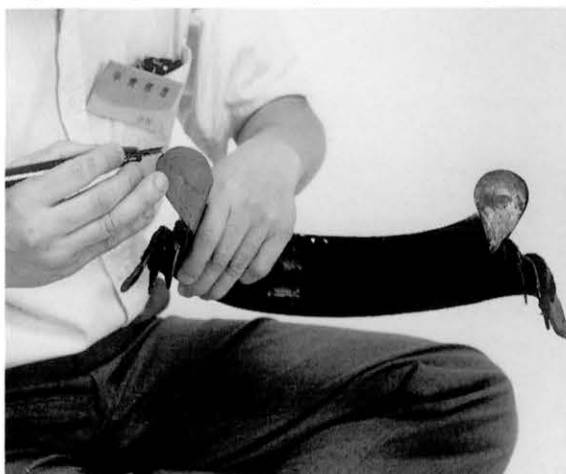
145 吹返しの復元
Reproduction of the side-visor

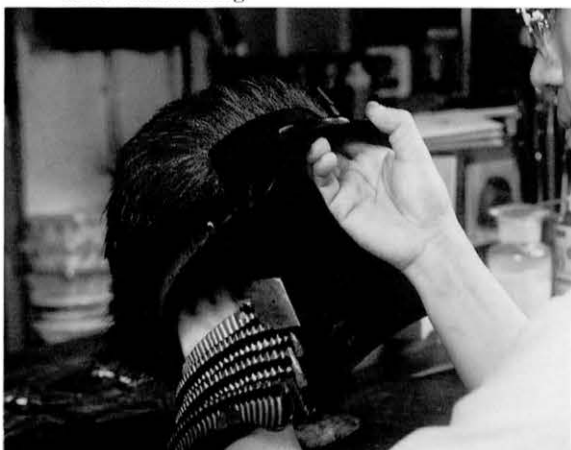
143 しころの解体
Dismantling the neck plates

また、詳細な修復を行うために鉢と鞆を止める紐を外して、鉢と鞆を解体した。解体後は、鞆の保存の観点から、専用の枠に留めて宙刷りした状態で作業にかかることにした。また、鉢も専用の兜立てに乗せ、漆の乾燥などの作業を行うこととした。

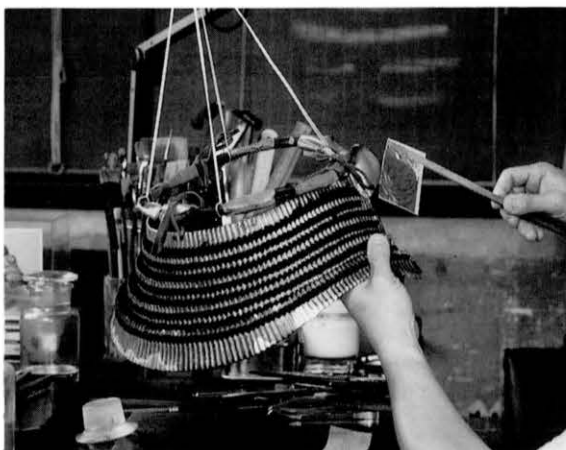
146 吹返しの復元 (金箔押し)
Reproduction of the side-visor
(covered with gold foil)

今回、新たになった吹返しは、オリジナルの表面に漆箔が見られたために同様の方法で金箔装を行った。吹返しの表面に漆を塗り、その上から金箔を押しした。金箔を竹製の箸で挟み、漆を塗った表面に乗せ、裏紙を剥がし取る。さらに、金箔の上から綿を押しつけて密着させ乾燥させる。また、髷の欠落部分にも漆を塗り、同様な手順で金箔を張り付けた。金箔を張ったままでは、修復箇所とオリジナル部分との色調があまりにもかけ離れているので古色付けを行った。古色付けは、周囲と修復箇所の色調をなじませて展示効果を復帰させる。

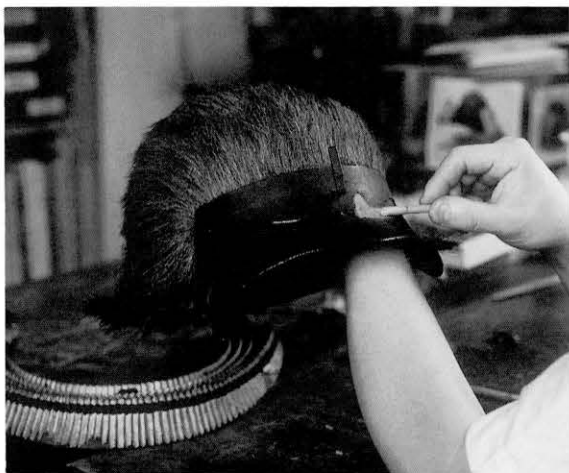
147 眉形の地金研ぎ
Polishing the metal part of the brow

ほとんどの兜の内部は鉄製である。欠落箇所があれば必ず表面に赤錆が浮き出て、放置すると内部まで錆が進行する。眉庇の眉形の欠落部もそのような状態であった。乾燥した木賊を使って丁寧に赤錆を落とす。表面の橙色の錆が粉になって落ちて行く。この工程を手早く済ましてしまうと、何十年かあとに同じ状態で眉形が欠落する。地味ではあるが手を抜くことのできない工程である。欠落部分の錆の粉を丁寧に除き、生漆を塗って乾燥させる。単純に思えることだが伝統的に生漆の防錆処理は効果が高い。

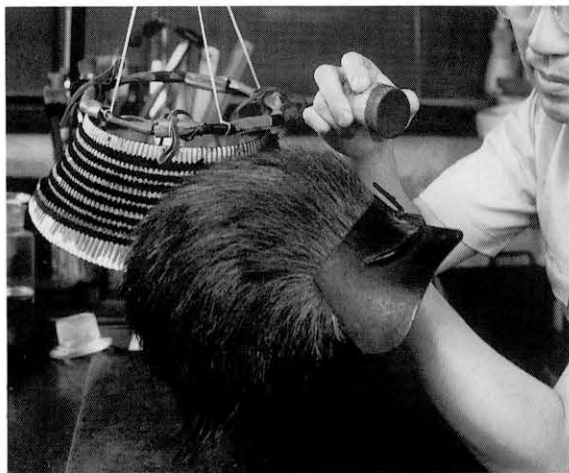
150 乾漆粉蒔き
Sprinkling *kanshitsu-ko*

刻苧の乾燥後、表面を研いでなだらかにし、下地を付けて肌を整え、さらに表面に乾漆粉を蒔いて鉄錆塗りをを行い仕上げとした。鉄錆塗りは、刀の鞘や兜の仕上げに行われる変り塗りの一種。黒と朱の漆を合わせて作る潤漆をガラス板や金属板に塗り、乾燥後、剥がして粉にした乾漆粉を表面に蒔き付ける技法である。表面のテクスチャーが錆びた鉄を思わせることからこ

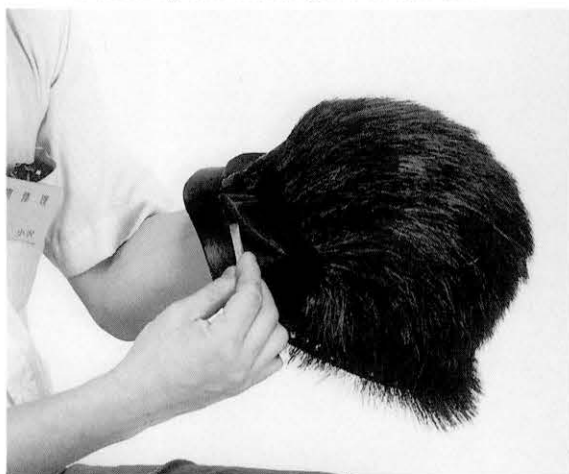
148 眉形の復元
Reproduction of the brow

次に眉形と鞆の波形の復元を行う。素材は、抹香と木粉と地粉などの材料に漆を混ぜて作った特殊な刻苧である。復元を行うには漆の乾く時期を選ばなくてはならない。もし、この工程を冬場に行へと言われても誰1人として行うことができない。漆の乾燥に必要な温度と湿度が充分供給できる梅雨から夏までしかできない工程である。復元は、6mmを越える厚みを一度に盛り上げる。眉形は、左の眉を元に幅、高さそして形状を一度に復元する。特に、鑄のついた眉の流れる形態を再現するには神経を使う。波形も眉形と同様の要領で復元した。刻苧の乾燥は約10日間かかった。

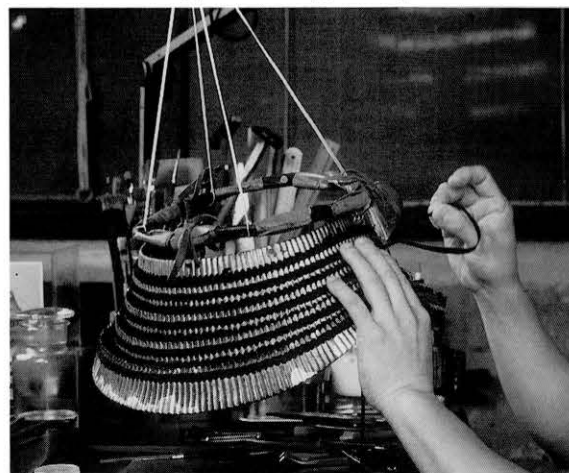
152 威糸の取り替え
Replacing weaving string

通常であれば江戸時代の威糸は取り替えることが多い。しかし、今回は当該館の要望としてできるだけ現状を残す方針から、紛状化した部分と負担が一番大きな吹返し側の糸の補填と交換を行った。威糸は、提げた際の全荷重を常に受けているために長期間放置していると繊維が解け、紛状化して生を失う。今回、この部分の修復は必要最小限に押さえた。
