樹下鳥獸蒔絵螺細洋櫃

平成11年度・12年度

品名：樹下鳥獸蒔絵螺細洋櫃

所蔵：ギメ美術館 フランス

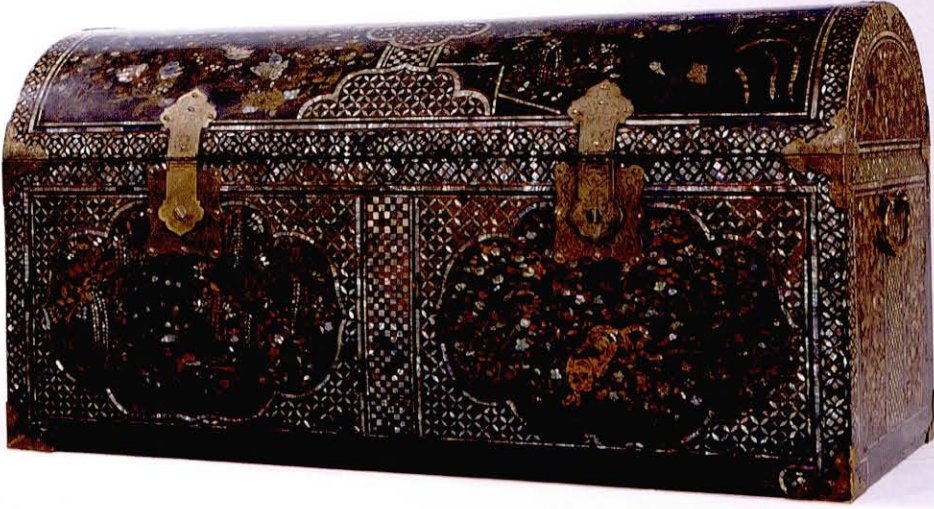
27 樹下鳥獸蒔繪螺鈿洋櫃* (修復後)
Coffer* (after restoration)

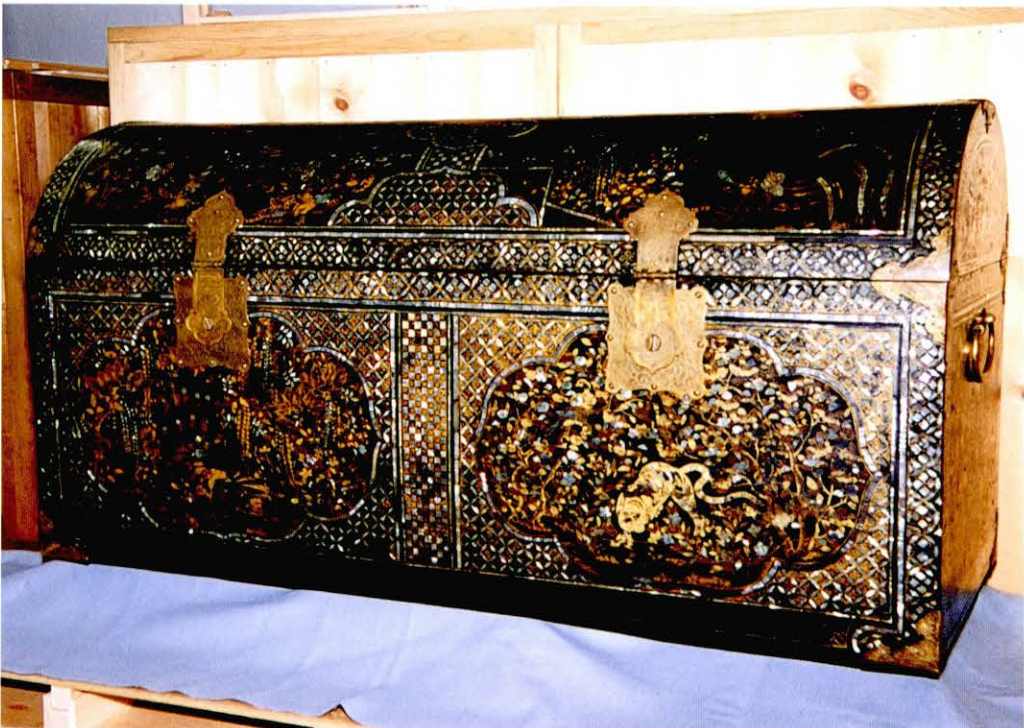
28 樹下鳥獸蒔繪螺鈿洋櫃 (修復前)
Coffer (before restoration)

- ①資料全面に汚れの付着が見られたが、とくに、角金具周囲の汚れが著しく、各所に綿くずが付着していた。
- ②ヨーロッパで施された修復塗料が表面全面に被り、茶色く変色し、黒漆面や蒔絵面にむらを作っていた。また、右側面では塗布された材料が劣化し、細かい断文が入ることで表面が白濁化していた。塗料は一部で剥落していた。
- ③紫外線による漆塗膜の劣化が塗膜表面にみられ、細かい断紋が入っていた。漆膜は各所で剥離し、剥離部分の周辺で塗膜が剥落していた。
- ④木地の収縮や経年変化によって素地の歪みが生じ、素地の矧ぎ目や接合部分周辺に亀裂や断紋が入っていた。櫃の内側は木地の矧ぎ目部分周辺に亀裂が入り、周囲に剥離が広がっていた。一部で漆膜が剥落していた。
- ⑤素地の収縮で螺鈿の剥離が進行し、貝が表面より突出し、周囲の漆塗膜とともに剥離していた。多くの貝がすでに剥落していた。
- ⑥洋櫃の周辺部と甲板の四分の三にはヨーロッパに於ける後世修理が入っていた。修復部分は白色の下地で成型、黒色塗料で塗り込み、金線で加筆していた。底面と内面は全面黒色の塗料で塗り直されていた。
- ⑦正面の石畳文の上部に新しい貝を嵌入していた。
- ⑧螺鈿の一部に後世修理の跡があり、白色の下地で剥落した貝の部分を埋め、表面を銀色の塗料を塗布していた。
- ⑨後世の復元部分に亀裂や剥離があり、白色の下地が露出していた。また、底面の塗りは剥離が著しく、広い面積に亘って剥落、一部で木地が露出していた。
- ⑩各所に打損があり、下地や木地が露出し、一部に塗膜の陥没があった。
- ⑪各所に擦れによる傷があり、蒔絵に傷みがあった。
- ⑫蒔絵部分に金属粉の錆化による変色が見られるとともに、蒔絵粉が剥落していた。
- ⑬角金具の上に修復の塗料がかかり、金具の上と周囲の塗膜の上に金色の粒子が付着してい

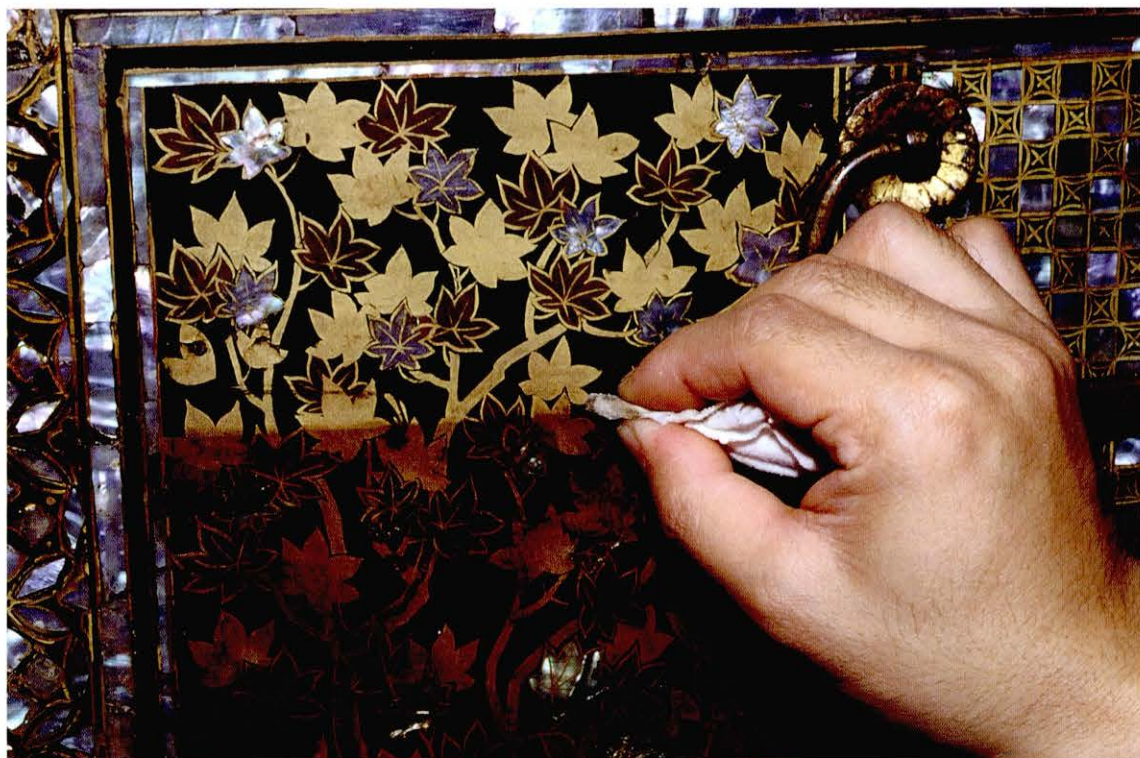
29 クリーニング
Coffer (being cleaned)

資料全面を覆っている埃や綿くずは、毛棒やピンセットを使って取り去り、綿棒や洗いざらしの綿布に水を含ませ汚れを掃除した。表面に被った塗料の除去は主にエタノールを使用し、状況によって水とエタノールを混合した溶液およびアルコールとアセトンを混合した溶液を使用した。掃除には長方形に切ったゴムに綿布を包み、溶剤を少量づつ付けながら塗料を丁寧に取り除いた。塗料が厚い箇所は竹筥や鼈甲筥を使用して除去した。剝落の危険のある塗膜箇所に小片に切った雁皮紙を生麩糊で貼り、作業中での剝落を予防した。

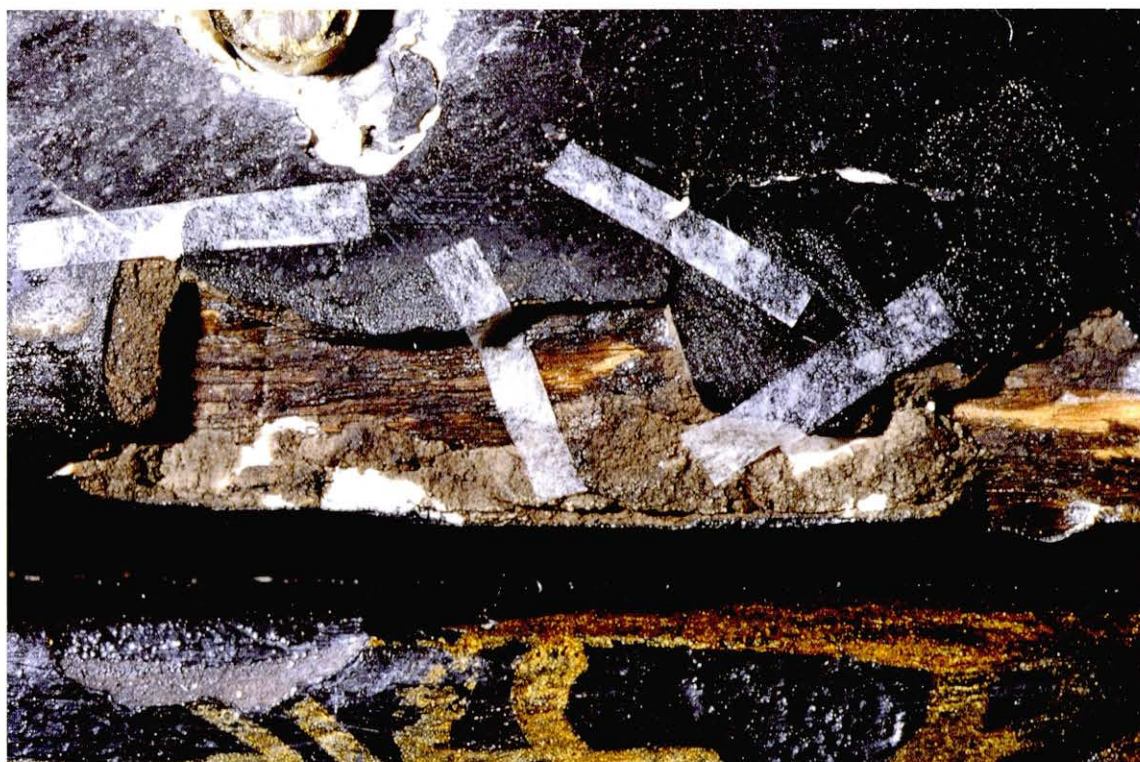
30 和紙による仮止め
Coffer (temporarily fixing the coating film with Japanese paper)

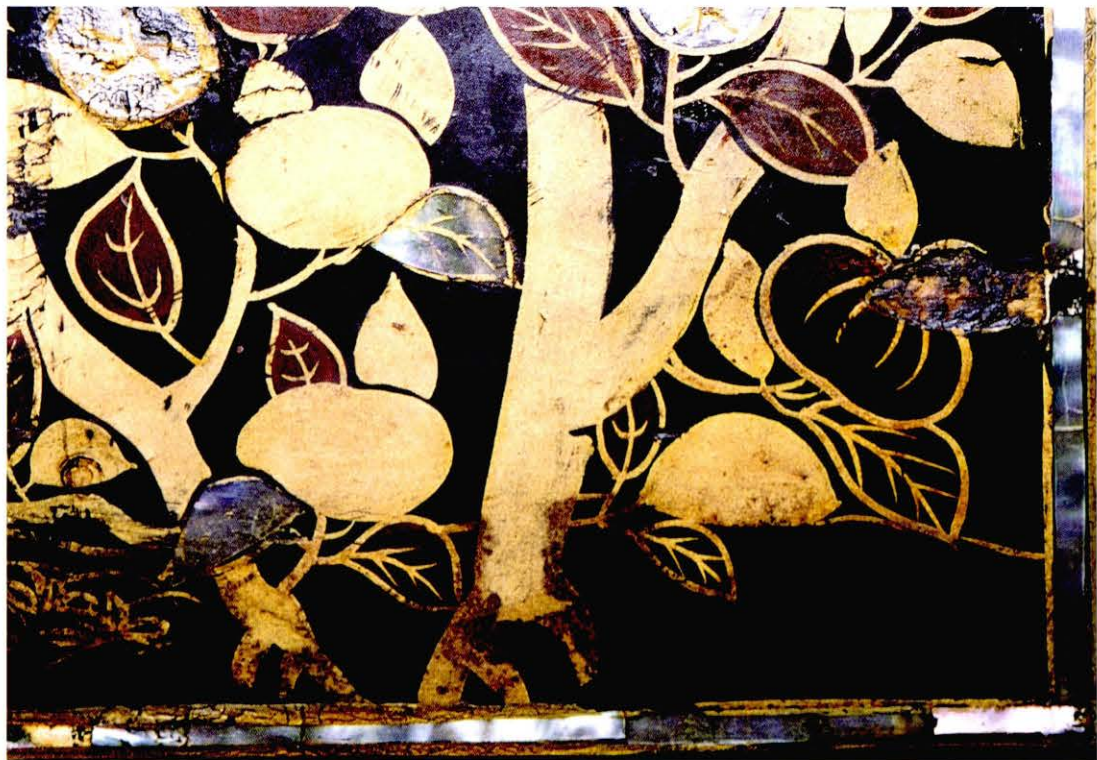
31 樹下鳥獸時絵螺鈿洋櫃部分 (修復後)
Coffer (detail, after restoration)

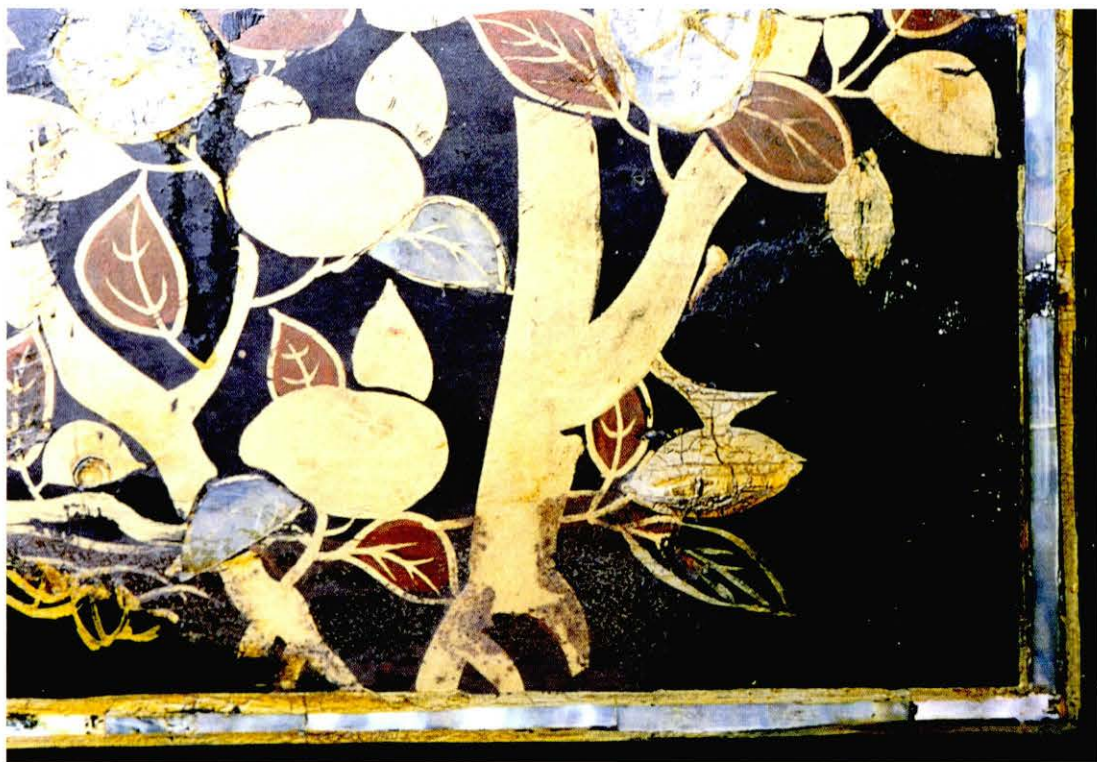
32 樹下鳥獸時絵螺鈿洋櫃部分 (修復前)
Coffer (detail, before restoration)

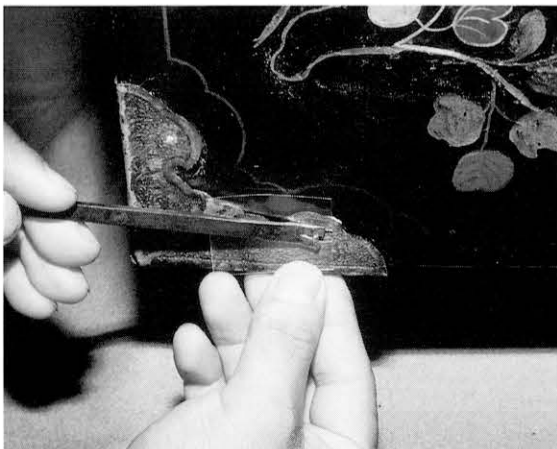
図256 角金具の取り外し
Removing metal fittings

- ⑭側面下の角金具に歪みがあり、釘が緩んでいた。正面右の錠金具のねじが一本切れ、金具が一部で外れていた。錠金具に歪みが見られた。
- ⑮本来の貝がいったん取り外され、異なる位置に貼り戻されていた。
- ⑯かなりの面積にデザインの変更が行われていた。

錠金具正面右側の折れたねじを抜き、左右の錠金具を取り外した。また、裾回りの隅金具も同様に外し保管した。錠金具、角金具の歪みを修正し、ねじを復元した。

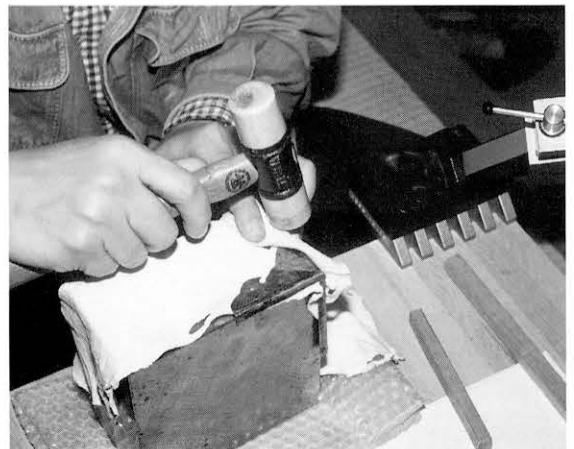
図257 角金具の形状修正
Reshaping metal fittings

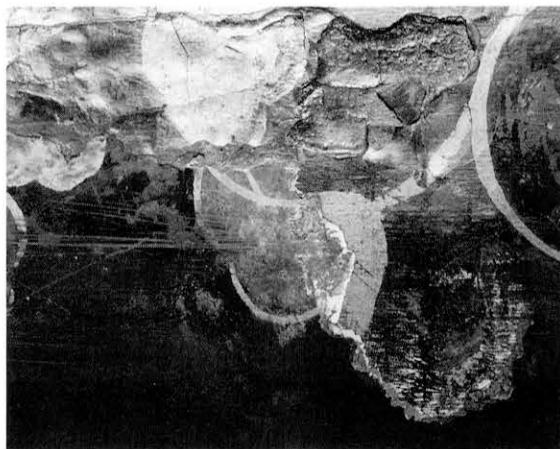
図261 ヨーロッパの復元部分の除去
Removing past treatment done in Europe

螺鈿や蒔絵の上に被っていた後世修理の除去にはアセトン、およびアセトンとアルコールを混合した溶液を用いた。部分的に溶液を塗布し、柔らかくなったところで竹箆や鼈甲箆^{べつこう}で出来るかぎり除去した。塗料の堅いところは切れ味を悪くした彫刻刀を用いた。

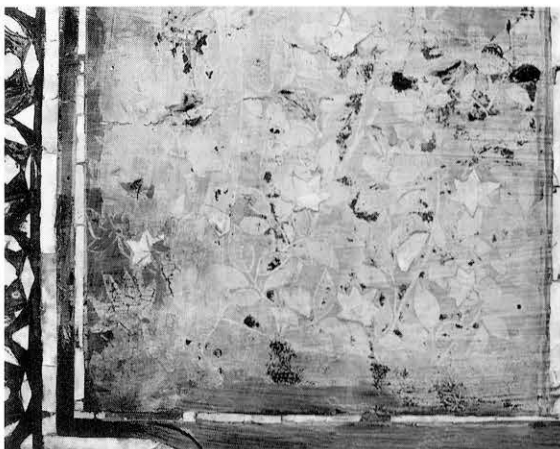
図259 右側面部分の発光写真
Photograph of the right side

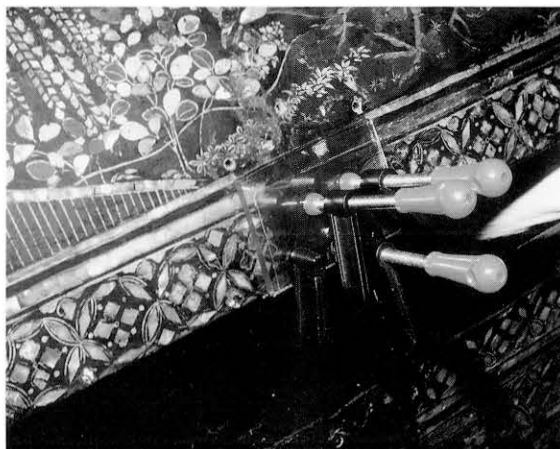
図262 錠金具下の剝離部分の圧着
Refixing exfoliated part under the metal fitting

剥離した漆塗膜部分を抑えるため、接着用に調整した麦漆をリグロインで希釈し、筆で含浸した。塗膜表面に残った余分な漆を丁寧に拭き取り、麦漆内のリグロインが揮発した後、螺鈿と同じ方法で抑えた。鉸金具下の剥離部分はクランプを使用した。ヨーロッパに於て完全に塗り直された身の内側や、底部分の塗膜剥離箇所は、パラロイドB72キシレン20%溶液を含浸、いったん下地を補強した後、同じく40%溶液を含浸し、アクリル板とペーパーウエイトで剥落止めを行った。

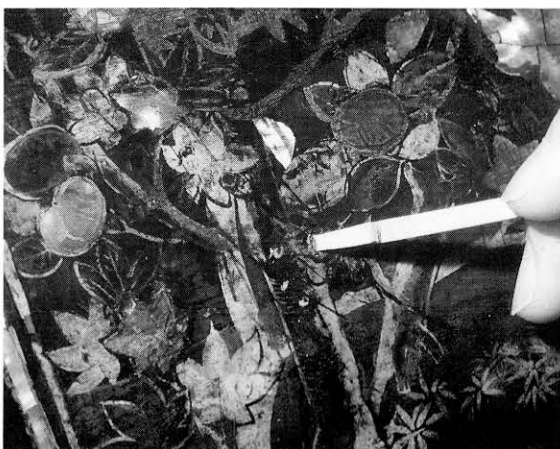
図260 シェラックの除去
Removing shellac

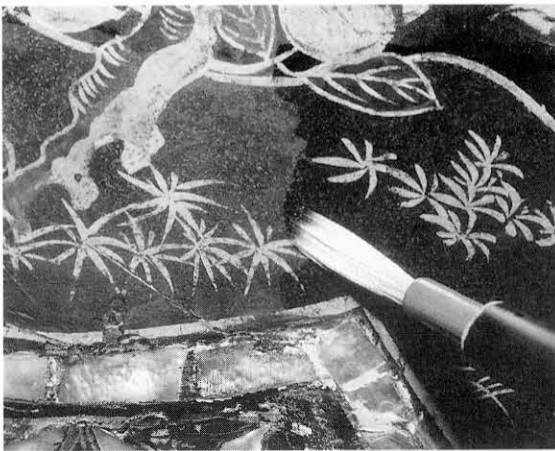
図264 土坡部分の漆固め
Consolidating urushi

劣化した漆塗膜を補強するため漆固めを行った。蒔絵の明るさをできうるかぎり変えないために、蒔絵部分と塗膜部分で異なる漆を使用した。漆は蒔絵部分には梨子地漆、透漆と生上味漆、塗膜部分には透漆と生正味漆を混合し、石油系の溶剤（クリーンソルG）で10倍程度に希釈し、蒔絵筆で塗布した。漆は塗膜に含ませた後、乾燥しないうちにリグロインで完全に拭き取った。漆固めの回数は、各面の劣化状態で異なり、1回～5回行った。

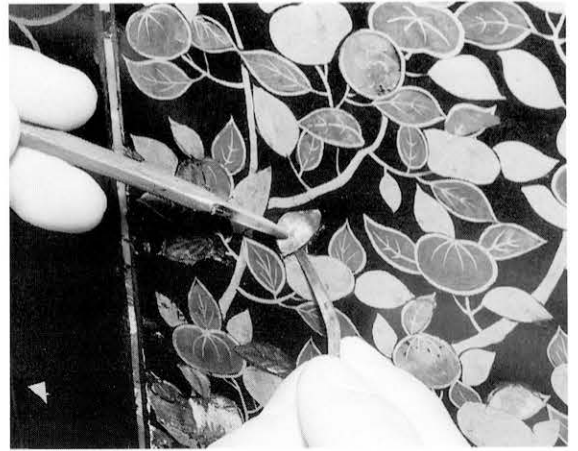
図267 螺鈿の剥落止め、膠の含浸
Refixing raden by impregnating animal glue

はじめに、現資料の形状や大きさを考慮に入れ、圧着のための木枠を制作した。木枠は直方体を三台組み合わせ、ホルト止めし、一枚の厚いベニヤ板で床面を作った。各面には、溝を入れた角棒を圧着部に合わせて移動した。貝の際に塗料が入りこんでいた部分は、いったんアルコールを含浸し、柔らかくなった塗料を除去した。その後、3.5時間から7時間、超音波発生装置にかけ、浸透しやすくした。20～25%の膠を含浸し、アクリル板とビニール板を貝の上に置き、竹や木製のヒゴを用いて圧着した。膠が乾燥した後、余分な膠は水を含ませた綿布で拭き取った。

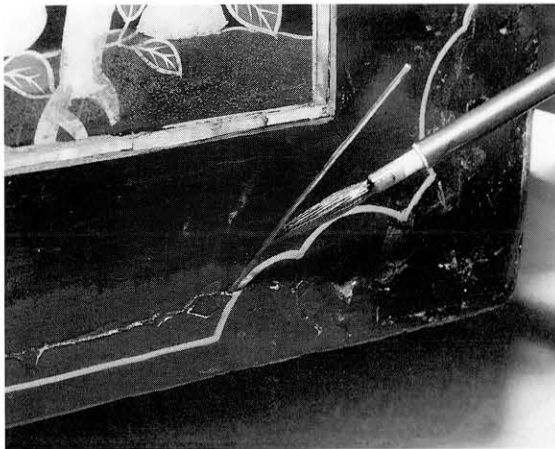
図265 剝離部分の麦漆含浸
Impregnating mugi urushi

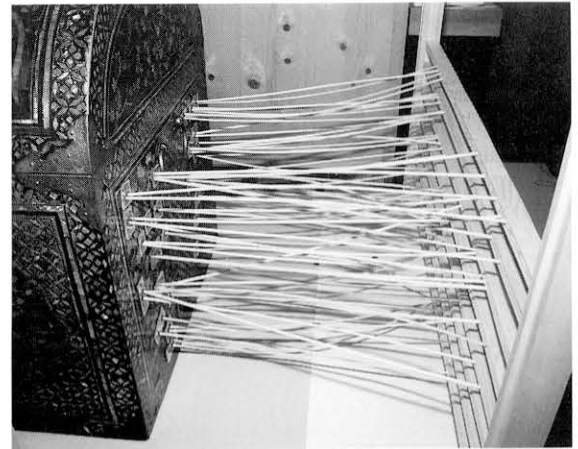
図269 螺鈿と塗膜の圧着、右側面
Press-stabilizing raden and coating film

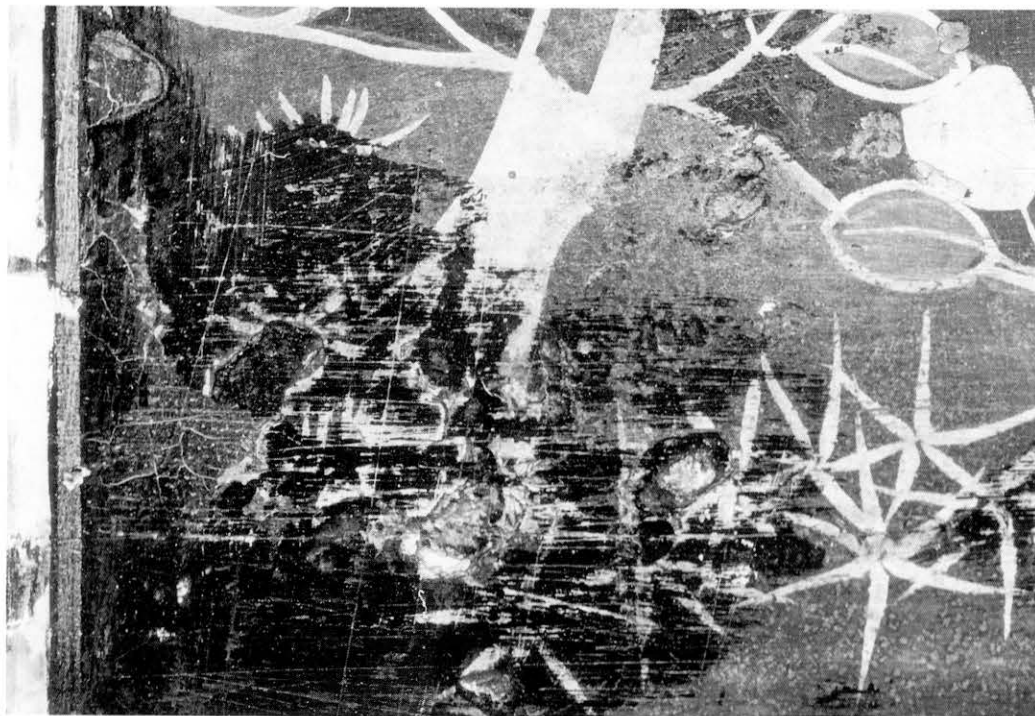
図270 修理前の状態、左側面部分
Coffer (leftside, before restoration)

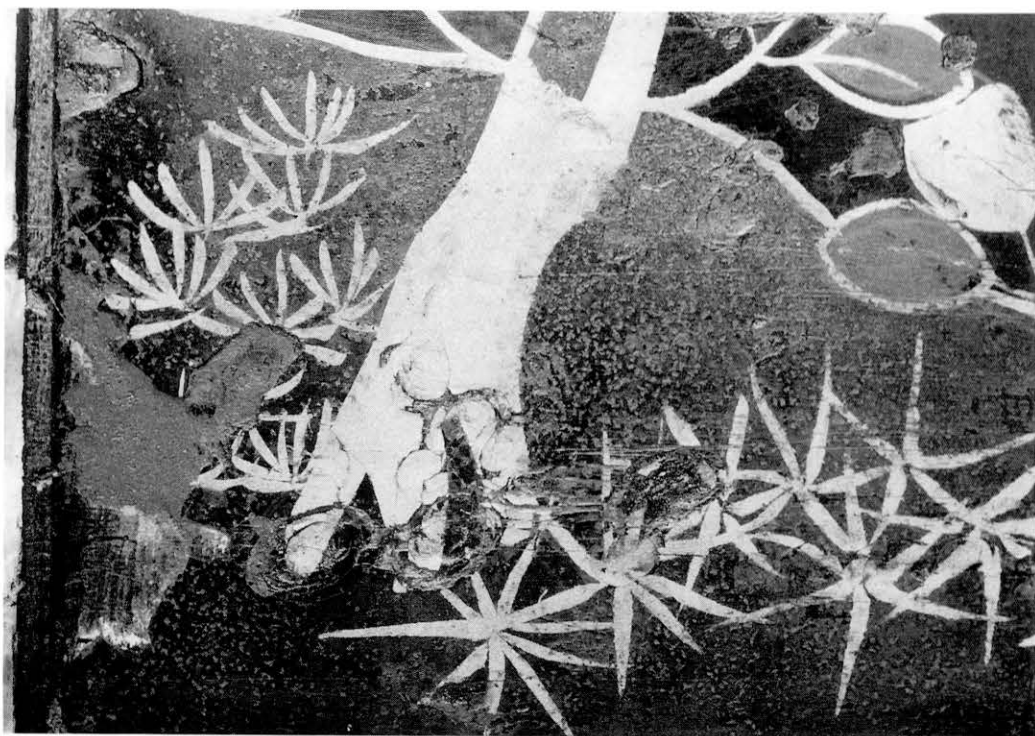
図271 ヨーロッパにおける修復素材の除去
Removing materials used for restoration in Europe
