〔報文〕 多視点ステレオ技術に基づく 磨崖和靈石地蔵の劣化状況評価

The Degradation State of the Wareishi Rock Cliff Sculpture Based on Multi-view Stereo

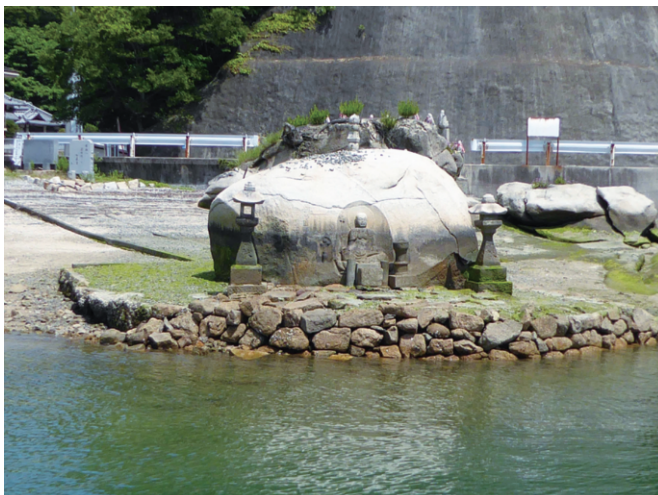
図1 干潮時の磨崖和靈石地蔵（2016年撮影）

仏の一部または全部が海面下に沈む状況にある(図2)。満潮時海水面は日によって変動するが、気象庁で公表されている最も近傍の水位観測点である糸崎の2016年の潮位表⁵⁾に基づいて見積もると、おおむね像の顎または首辺りが平均満潮時水位と推測され、その辺りから下の岩塊表面は藻類と思われる暗色物質に覆われた状態にある(図1)。像では一般に下部において、顔などの像上部に比べると体や衣などの形状表現に現在はシャープさが認められず(図3)、築造時に比べて侵蝕が進行している可能性が考えられるが、目鼻などの像上部は比較的シャープさを留めている。以上のように、潮位の関係から磨崖仏表面は多かれ少なかれ毎日必ず波に打たれることになり、また乾湿の繰り返しなどから地元では「磨崖仏は近年になって急速に劣化が進行しているのではないかと⁶⁾」と懸念されていた。しかしながら、現在は干潮時の限られた時間しか像に近づくことができなため客観的な科学データは存在せず、それはあくまでも主観的な印象に過ぎない。

図8において、3mm以上の変位が観察された箇所は、磨崖仏中位で海水面に対して平行な幅約20cmの帯状に集中し、全計測エリア中で約0.56%を占めるに留まった。また、藻類の沈着に起因すると見られる計測域下部の暗色化部分の範囲を抽出すると、レプリカと現物とでは上限のラインが20cm程度異なっており(図1, 4)、現物における暗色化部の上面は、変位が集中する帯状劣化エリアの上面にはほぼ相当し(図1, 8)、レプリカにおける暗色化部の上面は帯状劣化エリアの下面にはほぼ相当した(図4, 8)。

まず、磨崖仏が存在する花崗岩塊（コアストーン）の現在の形状を見ると（図1）、通常の風化で形成される一般的な花崗岩コアストーンの形状⁹⁾を十分に保っており、マクロに見た場合に、コアストーン形成後に特定の部位が極端に侵蝕を受けた状況とは考えにくい。つまり、岩塊の外形を大きく変えるような（例えば深さ方向に数 cm 以上の規模の）劣化はコアストーン形成後には起きていないだろうと判断され、少なくとも岩塊自体が現在極端に侵蝕を受けやすい環境にあるとは考えにくい。次に、磨崖仏のレプリカと現状との間で観察された変位は、この30年間にも磨崖仏の劣化が進行したことを示していると考えられるが、3 mm 以上の変位が認められたエリアは計測領域全体の中で考えれば、それ程広範囲に及んでいるとは認められない（約 0.56%）。現状評価は、こうした客観的データに基づいて行われるべきである。

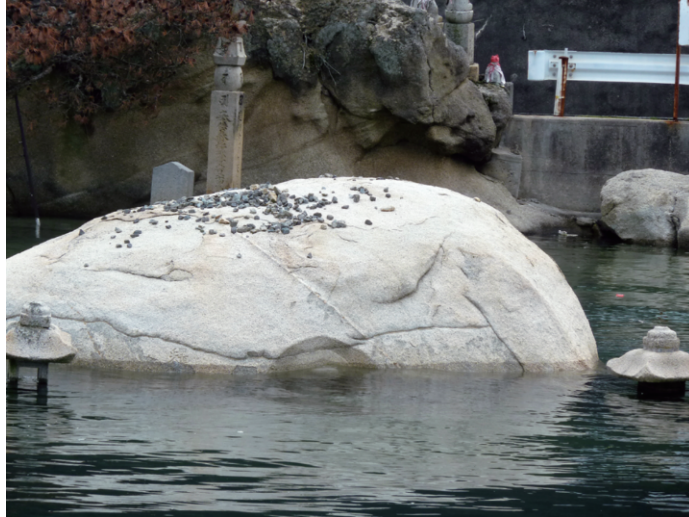
図2 満潮時の磨崖和霊石地藏 (2012年撮影)

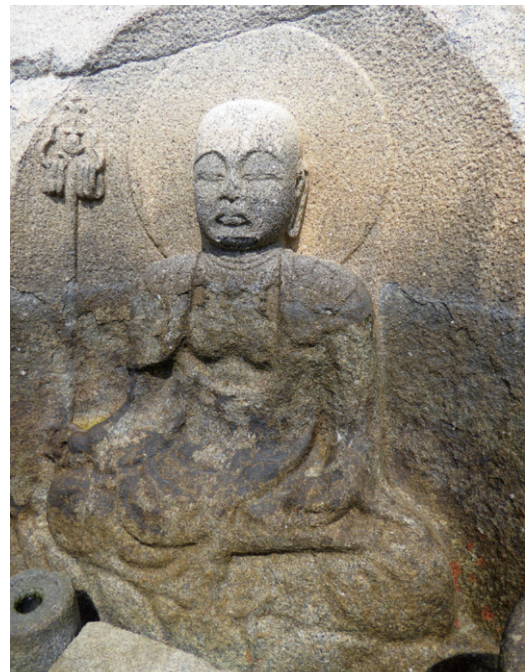
図3 磨崖和霊石地藏の現在の表面状態(2016年撮影)

像上部の表面は比較的形状が残されているが、下部では侵蝕が進んでいる。

地球規模の海水準変動曲線¹³⁾から考えると、この磨崖仏が築造された西暦1300年頃の海水準は現在よりもかなり低かったことが想定され、恐らくは像が日常的に水没する状況にはなかったのではないかと推測される。もしも平均満潮時水位が像の劣化と関係するのであれば、過去の劣化は主としてこの30年間に劣化が観察された箇所よりも下位で起きていた蓋然性が高い。像下部の現在の表面状態（図3）は、顔などの像上部と比べて築造当初の造形をそのまま残しているとは考えられず、磨崖和霊石地蔵の劣化は近年だけに特徴的に起きている現象ではなく、製作以後の海水準の様々な変動に伴って、継続して進行してきたことが窺われる。

この30年間に変位が認められたエリアが全計測域の0.56%だったことから、仮に像が造られてから同じ比率で劣化が継続してきたと考えた場合には、 $0.56 \div 30 \text{ (年)} \times (2016 - 1300) = 13.4\%$ が、像築造後に劣化を受けたエリアの総計と計算されることになる。築造時の厳密な形状がわからないため実際の劣化総量を定量することはできないものの、この30年間の劣化速度に基づいて算出された劣化総量の見積もりは、像下部における現在の表面状態（図3）から考えた場合に、極端に大きく見積もられ過ぎているとは決して思われない。以上より、磨崖和霊石地蔵でこの30年間に観察された劣化は、歴史的に受けてきたであろう劣化と比して特に極端に大きいとは認められず、「近年になって急速に劣化が進行している」という状況にあるとは積極的に認め難い。むしろ、歴史的にずっと起きていた劣化が、今も止まらずに進行し続けていると理解する方が適切かと思われる。

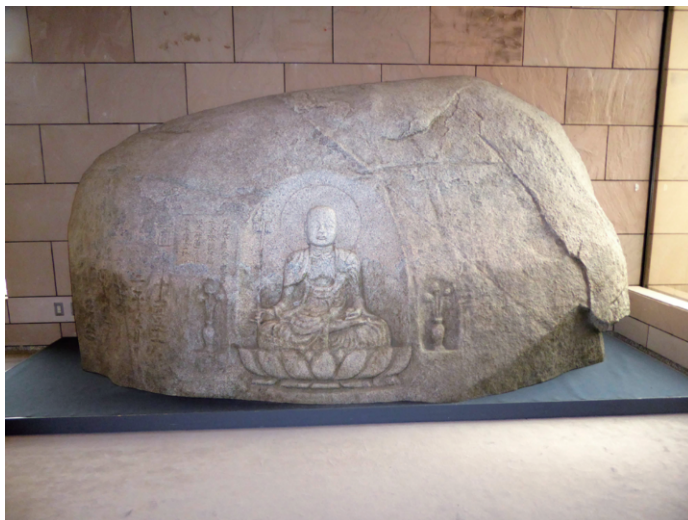
図4 磨崖和霊石地蔵のレプリカ（広島県立歴史博物館蔵，1986年製作）

なお、レプリカにおいても岩塊下部は相対的に暗色化して表現されているが、その暗色化部の上端は磨崖和霊石地蔵の現状よりも低い位置にあり、像のお腹付近に相当している（図4）。

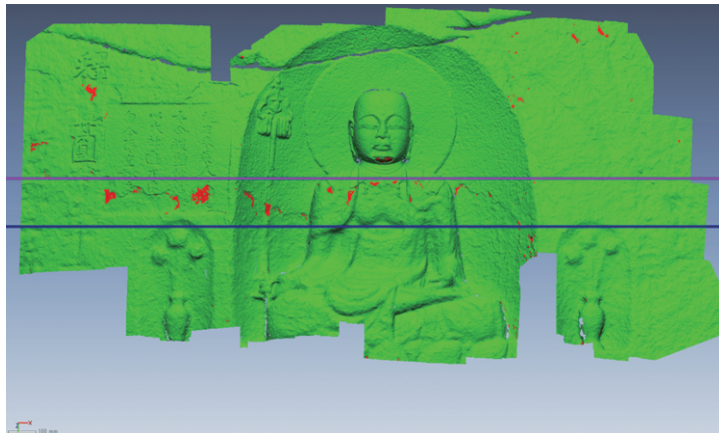
図8 図6と図7の変位分布図

● (赤色)：変位3mm以上, ● (緑色)：変位3mm未満
— (紫色)：現在の藻類繁茂域上限, — (青色)：1986年の藻類繁茂域上限

その30年間に劣化が認められた部位の分布域は、この30年間に暗色化域が拡大したエリア内に殆どが収まっている。現在の暗色化域の上面が現在の平均満潮時水位とほぼ一致していることから、暗色化部分は満潮に伴う海水の供給状況と密接に関係していると判断され、それが1986年製作のレプリカと現状とで異なっていることには、この30年間におけるこの地域での海水準上昇が関与している可能性がある。30年前のこの地域の潮位データに関しては、近傍では例えば広島について確認することができ¹¹⁾、それに基づけば広島地点ではこの30年間で20 cm 程度平均海水位が上昇したことが指摘されている¹²⁾。つまり、平均満潮時水位に代表されるような、像付近での日々の平均的な海水の到達面が、物理的あるいは化学的に像の劣化に関係している可能性が考えられ、その上昇に伴ってこの30年間の劣化が進行してきたことが推測される。

ただし、その劣化部位がもしも海水準変動と本当に関係しているのであれば、今後さらに海水準が上昇すれば、劣化はさらに像の上部、すなわち顔などの、像にとって本質的な部位へと及ぶ可能性も否定できないことになる。従って、さらなる慎重な観察が必要という点は指摘可能である。例えば平均満潮時水位が像の劣化に関与しているのだとすれば、海面上の浮遊物が

物理的に像に損傷を与える可能性も懸念され、それに対する対策ならば、磨崖仏前面に何らかのバリアのような概念のものを構築することで直接浮遊物が磨崖仏に接触することを妨げられれば、ある程度の対策となり得るかも知れない。このように、ただ闇雲に不安を煽るのではなく、客観的データに基づいたきちんとした検証の下に、有効かつ効率的な対策が、今後冷静に議論されていくことが望まれる。
