平成 25-27 年度 文化庁委託文化遺産国際協力拠点交流事業

ミャンマーにおける文化遺産保護 に関する拠点交流事業報告書

平成 28 年 3 月

独立行政法人国立文化財機構
東京文化財研究所

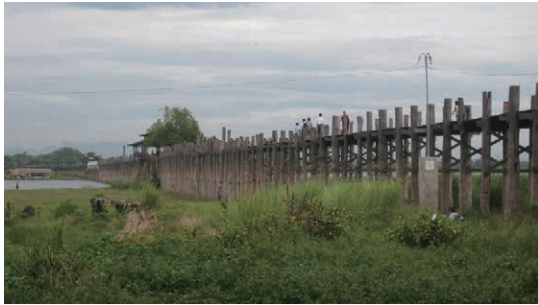
アマラプラ U Bein 橋

- U Bein 橋は考古局が修理計画のための事前調査中で、支局長より助言を求められたため見学した。木部には後世の取替材も散見されるほか、RC 造に改築された 2 区間も経年劣化が著しい。観光客も含む通行量は非常に多く、禁止された自転車通行も橋上の土産売りには黙認されているらしい。
- 城壁及び城門の残存区間はごく一部で、修理は加わっているが、荒廃が進んでいる。
- 王宮の残存建物は 3 層の見晴台と財宝庫の 2 棟のみ。後者は軍用地内にあり、若干の崩壊防止措置は施されているが、いずれも荒廃が進んでいる。

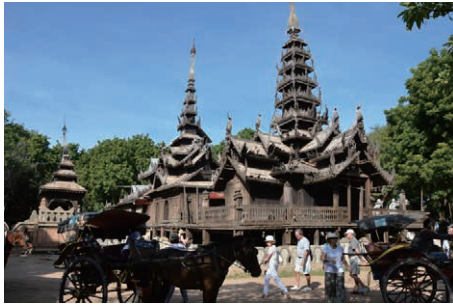
Nat Htaung 僧院 外観

- ・ バガン城壁外の北東にあり、船着き場に隣接するため、外国人観光客が多く見られる。
- ・ 現役の寺院で、90 年代後半に部分修理が実施された。屋根の破損、軸部の不陸や傾斜、激しい蟻害など、再び劣化が進行しつつある。修理時の補足材とみられる彫刻はオリジナルのものと意匠が異なる。
- ・ 東西軸に沿って 4 棟が並び、南東に塔付の 1 棟、北西に台所棟が接続する構成である。東側の 3 棟は板葺屋根となっているが、83 年撮影の写真では少なくとも東端の祠堂は鉄板葺であるため、その後の修理時に旧状に復されたものと推定される。現在では屋根板の傷みが目立ち、既に葺替の適正周期を過ぎていると思われる。僧の居室となっている南東の小室は特に天井まわり等の装飾性が高いが、構造的には不合理で後世の改造を伺わせる。
- ・ 既往文献に掲載の略平面図のほか、2008 年にマグウェ工科大が作成した調査図面があるが、いずれも現状とは一致しない。

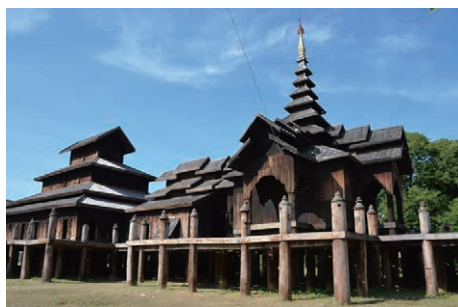
Pakhan-Gyi 僧院 外観

- ・ パカンジ村の西端に位置し、同じくミンドン王時代に建てられた大規模な僧院である。
- ・ ピャッターのある十字形平面の祠堂、東西棟の僧院長居室、四重屋根と東西に二分された室内をもつ東西棟の大きな本堂、南北棟の倉庫が東西軸に沿って並び、それらの周囲にベランダが巡るという最も標準的と言える構成の僧院建築である。
- ・ 1990 年代初頭に当時の Khin Nyunt 第一書記が考古局に予算を与えて修復されたとのことで、柱の一部はコンクリートで根巻が施されており、そこにも 91 年の修理年号が刻まれている。既に劣化が進行しており、特に外部床の破損や不陸が激しい。

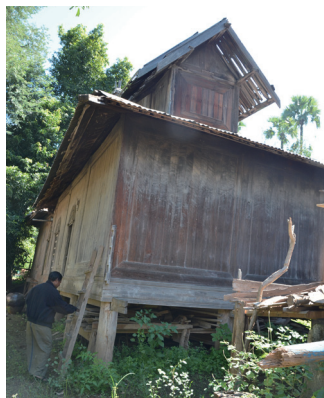
Hlwa Htaung 僧院

- ・ 前回調査時から特に変化は認めなかったが、研修候補地として再度調査した。バガヤよりはるかに規模が小さく、特に断面の実測ができる可能性があることから検討対象としたが、各部の破損・劣化が相当に進行しており、作業中の安全性が懸念されるため、最終的にはここを用いることは断念した。
- ・ 加えて、住僧はこの建物を修理したがっているが、考古局としては当面その予定がないため、期待感を抱かせるようなことを避けたいという局側の意向も伝えられた。

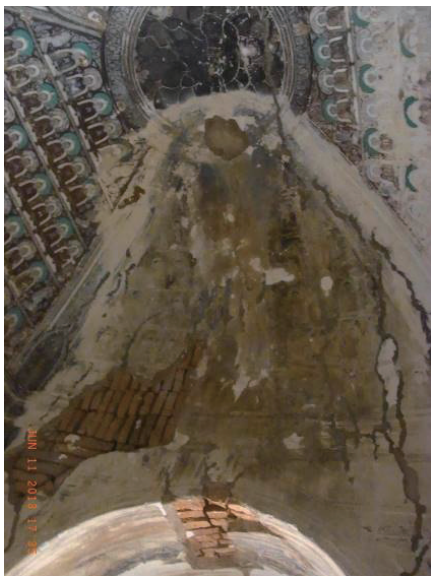
壁画の損傷としては、屋根の雨漏りによる壁画の崩落や亀裂がどの寺院にも共通して見られた。壁画面への営巣や蟻道の付着、糞尿による汚損などの獣虫害も多くみられた。その他に、絵の具の褪色、剥離剥落、落書き、過去の修復で塗布された接着剤の褐色化も見られた。

屋根の雨漏りによる壁画面の崩落

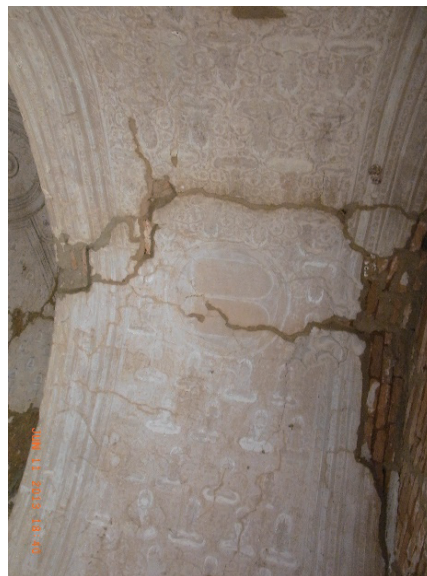
壁画面の亀裂

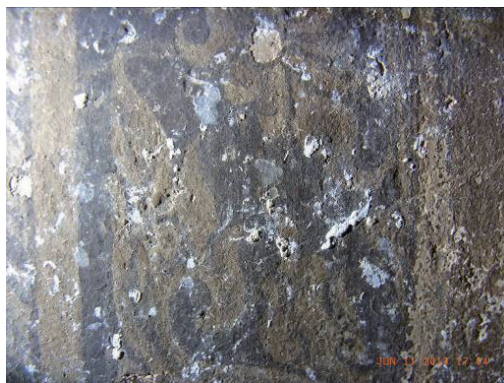
虫糞による壁画面の汚損

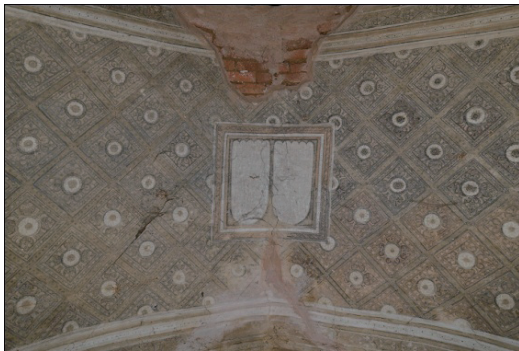
雨漏りによる天井壁画の崩落

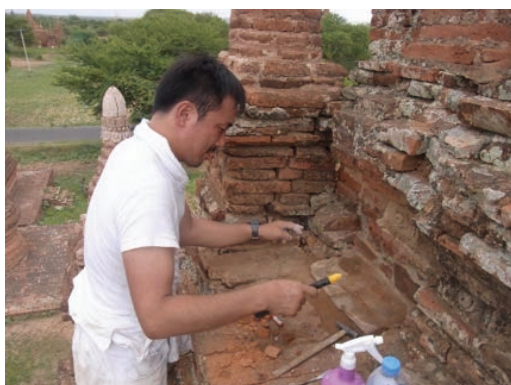
煉瓦欠損箇所の応急処置

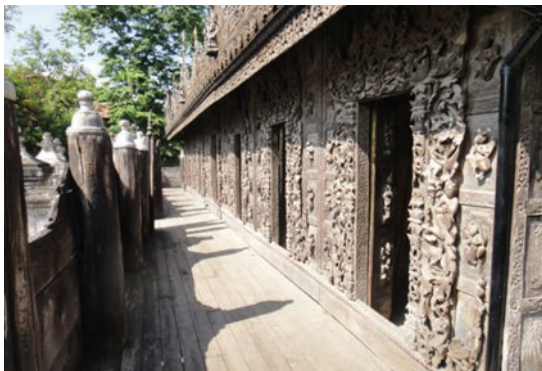
僧院外部の漆装飾は損傷が著しく進行していた。漆は環境の影響を強く受け、特に紫外線で劣化する。ミャンマーは年間のうち約7か月間が乾季、5か月間は雨季とされ、晴天時は太陽光が軒下を除く箇所当たり、雨季には水分が漆に直接被る。損傷は長い年月をかけて漆装飾のそれぞれの材料に影響を及ぼす。金箔は紫外線を反射させて漆塗膜を守るが、金箔自体の斑や金箔

太陽光と損傷（僧院東側外壁）

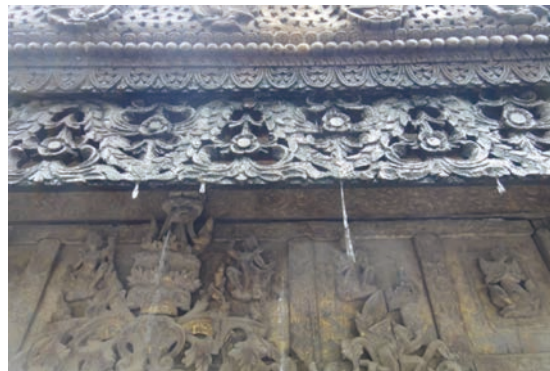
軒先飾り板と雨水（僧院西側）

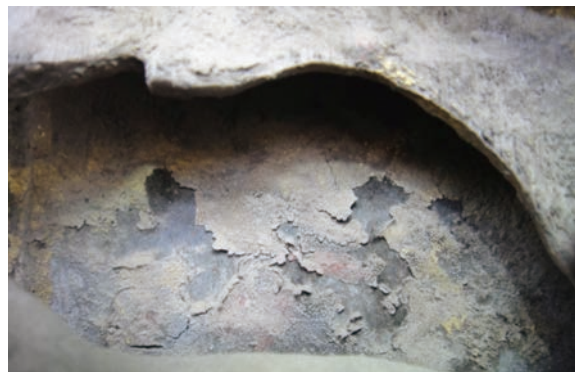
漆塗膜の剥離と剥落（僧院東側外壁）

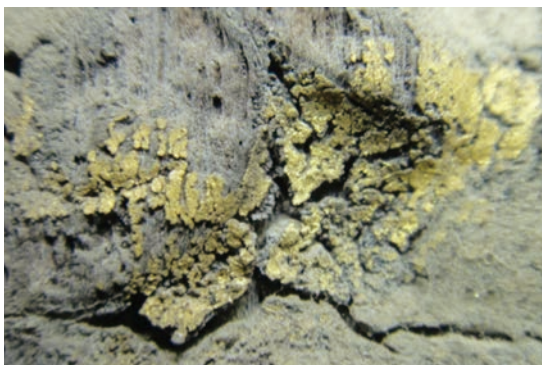
漆装飾の劣化と埃（僧院東側外壁）

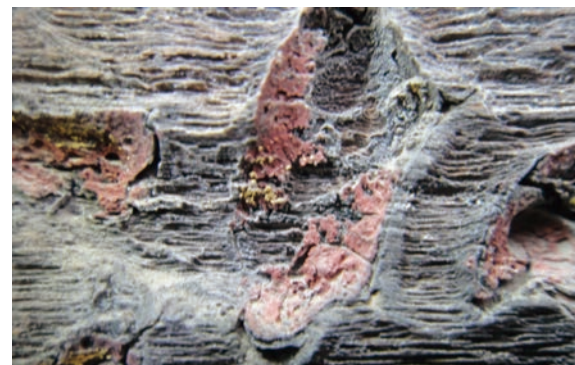
劣化した朱漆と金箔（僧院東側外壁）

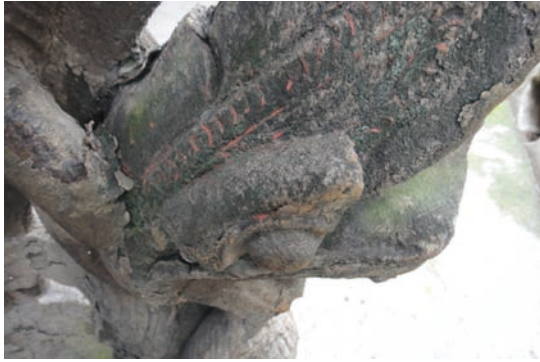
タール修理下の朱漆（僧院西側神獸）

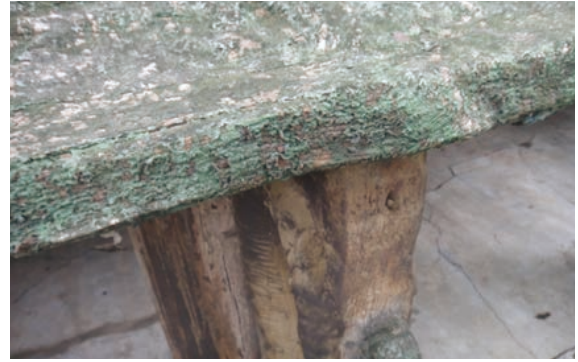
地衣類の付着（僧院西側濡縁）

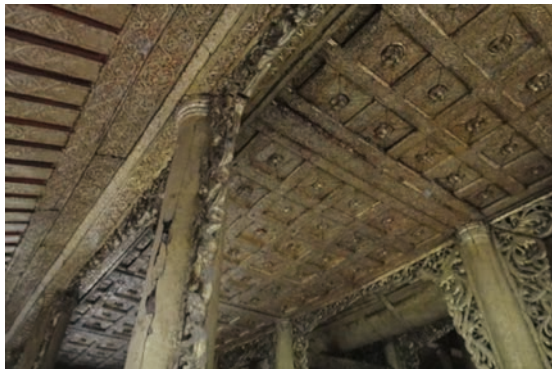
僧院内部では木地の収縮や雨漏りにより、木地部材に亀裂が入り、一部は腐朽していた。木地の小口に雨水が侵入することで漆下地の剥離が進行し、一部の柱では大きく漆装飾が剥落していた。本堂中央の長い柱は雨水で著しい損傷を受けており、補強金具を使用した修理だけでなく割れの充填や金箔の貼り直しなどの数回の後世修理が確認できた。僧院内部も紫外線の反射光によってつなぎの間の柱の下部に劣化が進行していた。また、人が触れることが直接の原因と考えられる擦損がつなぎの間の丸柱下部にあり、漆塗りや下地が露出していた。

雨漏りによる損傷

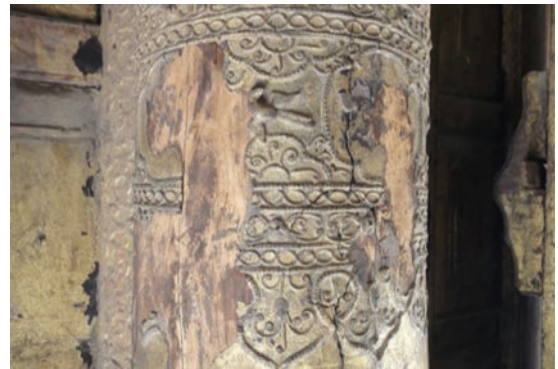
漆装飾の剥落

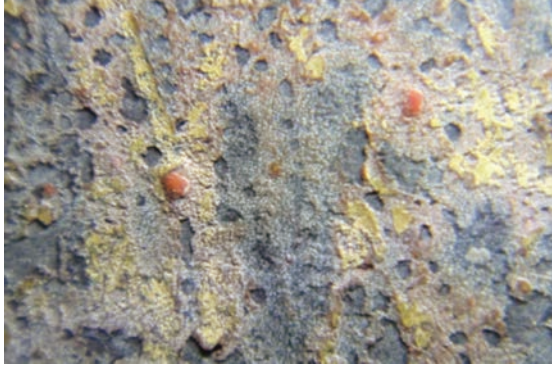
丸柱に装飾されたタヨーは、経年劣化が進むとともに僅かに収縮し、タヨー自体に亀裂が入る。また、柱の木地が収縮することで、タヨーと木地との間に剥離が進行すると考えられる。タヨーで加飾された有翼人物像の頭が欠損した箇所が多く認められたが、自然に剥落したのではなく、人が折って持ち去ったと推測できた。

劣化した漆塗膜

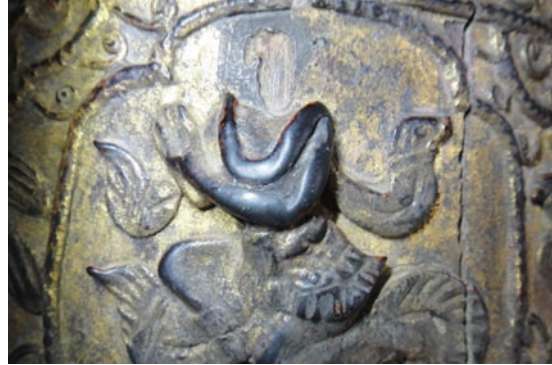
有翼人物像一頭の欠損

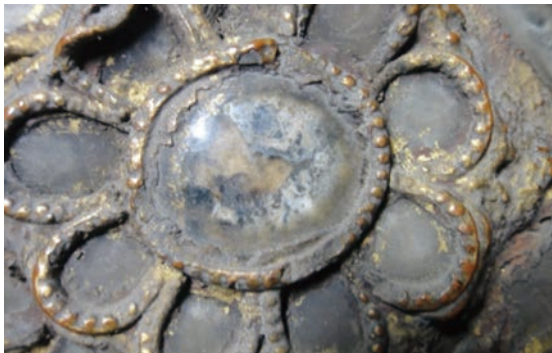
仏壇と仏壇背面板の装飾に用いられたガラスモザイクの損傷が著しく進行していた。ガラスの裏面に付けられた金属が錆化し、本来鏡のように光っていた状態が鈍い灰色に変色するとともに、一部で剥落していた。ガラスモザイクの接着に用いられた材料の接着力が弱まり、ガラスの剥離が広い面積に及んでいた。すでに多くのガラスが剥落するとともにその内の多くが欠失していた。また、ガラスの剥離とともにガラスの周囲に付けられたタヨーの剥離と剥落も同時に進み、一部にガラスの割れが認められた。全体に埃が付着し、特に仏壇上面には埃が厚く被っていた。

ガラス背面の金属の錆化

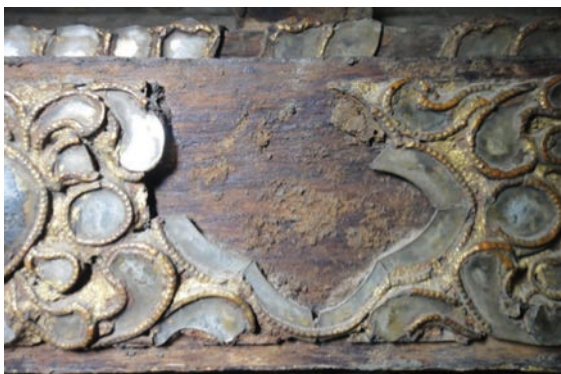
ガラスとタヨーの剥離と剥落

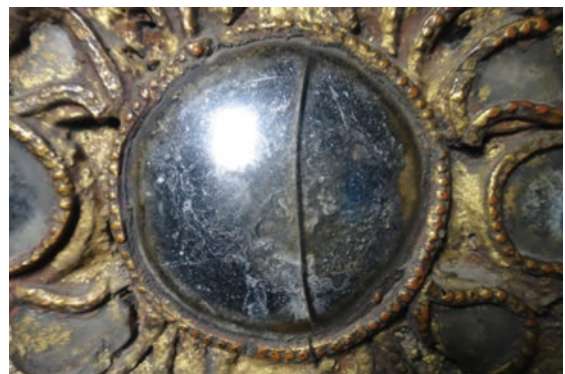
ガラス材料の損傷

Shwe Nan Daw 僧院の保存は、その木造建造物本体だけでなく、僧院に用いられた装飾を保存し後世に伝えることが重要と考える。この僧院はミンドン王在世(1853年～1878年)に住宅として建築されてから5年から30年後の1883年に現在の地に僧院として移築されたものである。移築時に僧院としての様式を整え、あるいは傷んだ部材の修理のために相当修復の手を入れたのではないかと想像できる。1996年に傾いた僧院を修復した記録があり、内陣の柱の痕跡からも現在までに何度か修復を行ったことが分かる。今後の修復においてオーセンティシティを確保するためには、修復前に創建当初の材料や技法に関する調査を進め、材料分析を行うとともに調査記録を作成することが望ましい。その上で修復方針や修復技法に関して関係者で検討することがこの僧院を安全に保存する条件と考える。僧院の保存は構造部材の損傷調査をもとに構造材の補強や雨水対策を行うことが最も重要と考えられる。屋根からの雨水の侵入を抑えることで、損傷の拡大を抑えることが出来る。これは漆装飾損傷の拡大と予防のためにも共通する対策と考えられる。僧院の漆装飾は外部装飾と仏壇周囲のガラスモザイク部分の損傷が著しく、早急な修復処置を行った上で人的被害を抑える措置が望まれる。

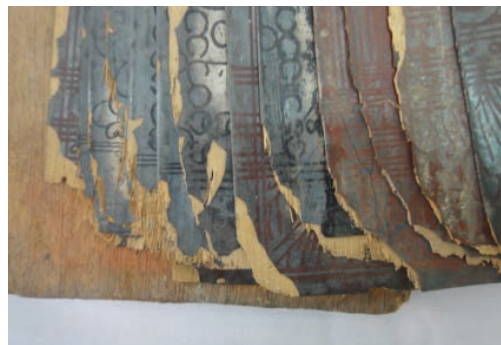
保存環境は高湿度の環境からカビの発生が観察され、素地に使用された葉の損傷や欠失が進行していた。図書館では保存や修復担当者が所蔵品の保存処置を行っている。レモンガラスの溶液を古文書の表紙に塗布してカビ対策とし、古文書等の欠失部を葉や竹紙を合わせて切り、PVA(ポリビニールアセテート)を使って接着補修していた。館長や副館長と協議し、今後の協力の可能性を検討した。2013 年にネピドーに新図書館が建設されたことを受け、ヤンゴン国立博物館所蔵の経典や古文書の移動が始まっていた。

経典の損傷 ヤンゴン国立図書館

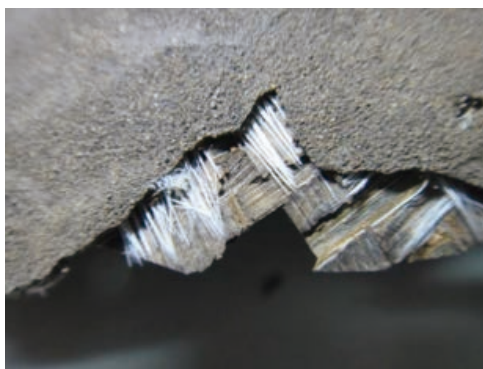
バガンのLAYMYETHAN 寺院で漆容器5点が1990年に発掘された。そのうち3点がバガン考古学博物館に、2点が漆芸博物館に保管される。発掘当初は5点ともに原型をとどめていたとされるが、現在は数十片に細片化している。制作年代は12世紀で、ミャンマーにおけるもっとも古い資料と考えられている。崩れる前の容器の大きさは口径7.4インチ、高さ4インチ。厚みは実測によると厚さ約1.2mmとかなり薄く形造られる。漆容器の素地は薄い竹を中心から放射線状に縦横に編み上げる。竹編みの上から荒い下地を行い、内側には漆を薄く塗り上げる。下地の粒子はおおむねそろっている。素地に用いられた竹の劣化が著しく進行し、断面には竹の繊維が白く露出している。断片にはいくつもの亀裂や剥離が認められる。博物館学芸員によると、漆容器の碎片化が進行しており、素地の強化などの修復処置が必要である。

漆容器断面に劣化した竹材料の露出

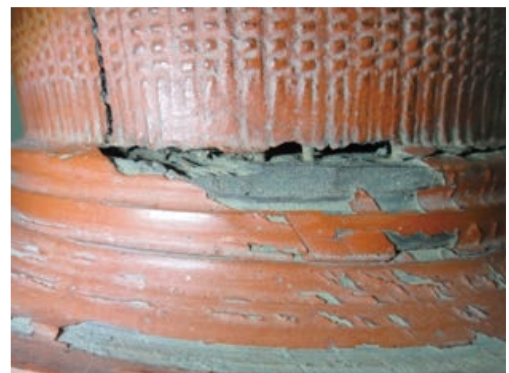
高台接合部の損傷
