コンクリート造建造物の保存と修復

東京文化財研究所 保存科学研究センター 近代文化遺産研究室 [編]

第 5 章 コンクリート造建造物の保存と修復に関する事例集

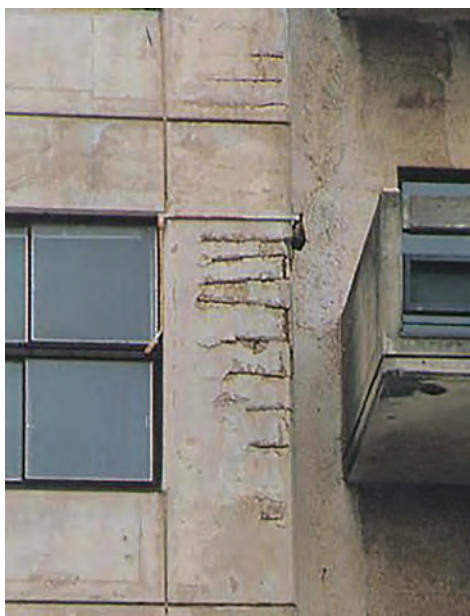
この中性化が鉄筋位置付近に到達すると鉄筋の腐食が開始するとされている（写真3）が、この中性化については日本建築学会の調査において詳細な検討がなされている⁴。

写真3 中性化による被害例写真³

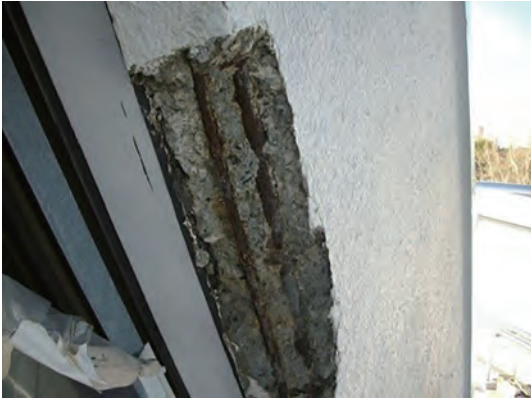
故 鈴木博之 青山学院大学教授、幹事：山名善之 東京理科大学教授）において、本建物を今後 100 年間供用するための維持・改修計画が策定されていた。材料の観点からの適切な改修計画を立てるためには、まずは躯体の劣化状況を知ることがまずは必要であった。当時からこの建物には、写真 4 に示すようなコンクリートの中性化による鉄筋の腐食が散見されていた。

写真 4 トップライト部の鉄筋腐食

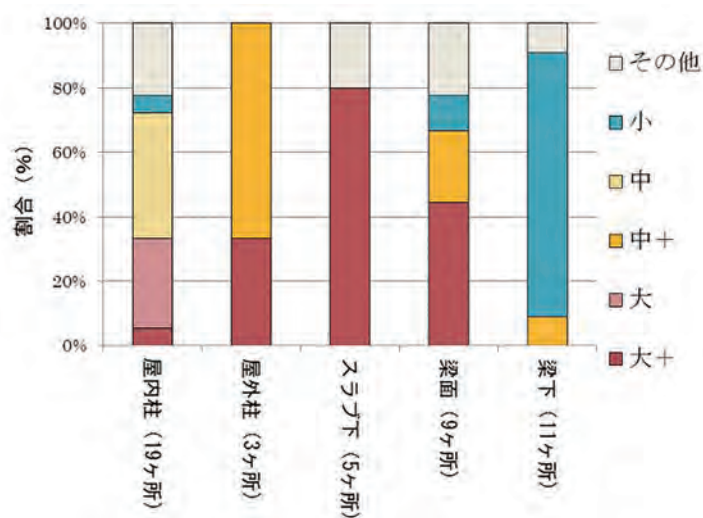
図 20 は本調査で得た被り厚さと中性化深さのデータを用い、日本建築学会「鉄筋コンクリート造建築物の耐久性調査・診断および補修指針」⁷ に基づいて本建物の各部位における鉄筋腐食の危険度合を大・中・小に分類したものである。特に雨がかり箇所や目視で腐食が明らかな箇所は危険度「+」として評価した。その結果、全調査箇所占める約 1/3 が危険度「大」以上を示し、スラブ下と一部の屋外柱・梁面は鉄筋腐食の危険度が「大+」

図 20 各部位の鉄筋腐食危険度分類

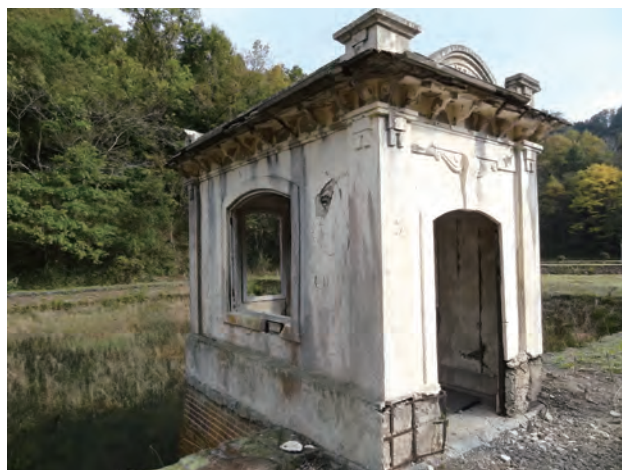
写真 2 修理前の制水井上屋 2 号 最も劣化が進んでいた。

修理の工法は、現行の鉄筋コンクリート造の改修で通常に行われている断面修復工法を採用した。破損部の補修についてまず壁の浮きの大小や変形の有無を確認し、壁を除去する部位を決定し、部分的に除去した後、鋼材の腐食状況を目視確認したうえで、更なる除去範囲を慎重に見直ししながら作業を進めることとした。

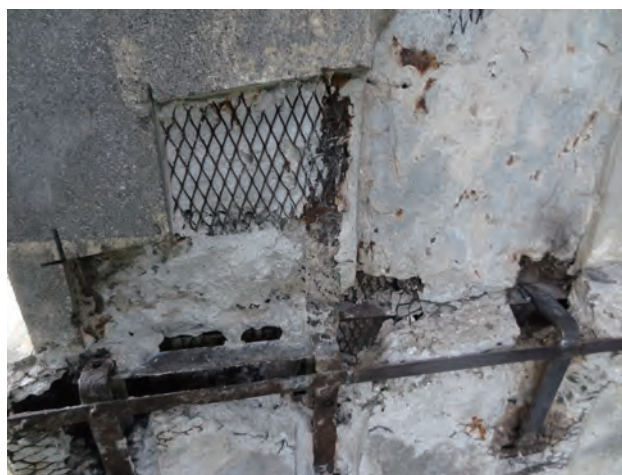
写真 3 オリジナルの菱形形状のメタルラスと鉄骨部材 劣化した表面モルタルを研ったところ。

小さい。補修部分は当然として、未補修部分に対しても表面に防錆ペーストを全体的に塗ることで、モルタル、コンクリートの中酸化進行の抑制を図ることとした。

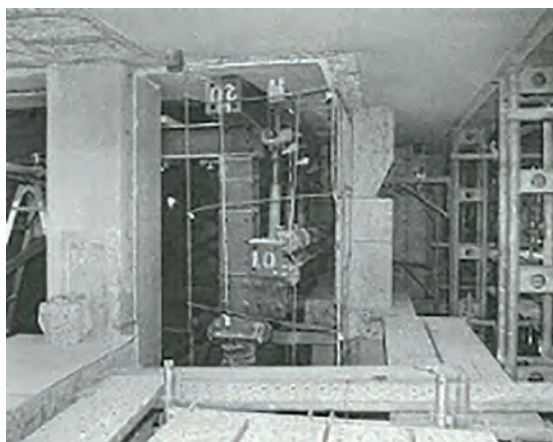
写真 15 コンクリート打替え 2階南東部壁解体（『重要文化財旧山邑家住宅（淀川製鋼迎賓館）保存修理災害復旧工事報告書』（株式会社淀川製鋼所、平成 10 年（1998）3 月）から転載）

検討し、健全ならばおおむね現行規定を満足できる構造強度を有しているとの判断から、全体的な構造補強は実施しないこととした。ただし、地震によりひび割れ等の被害を受けた壁については、強度回復のためコンクリートの打替えもしくは門型鉄骨枠による補強を行うこととした。

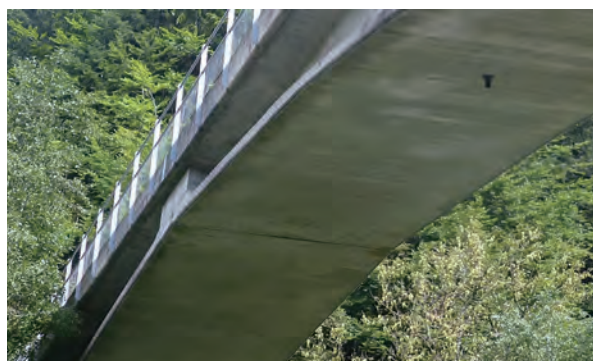
中央ヒンジ部のオリジナルの詳細を図4に示す。上部はコルクを、下部には硬い木を配置しているが、施工後74年経過して、これらの部材が劣化し、コンクリート自体も劣化したため補修を行った。同様に、アーチリング端部の2つのヒンジも補修を行っている。

写真9 ヒンジ部の補修

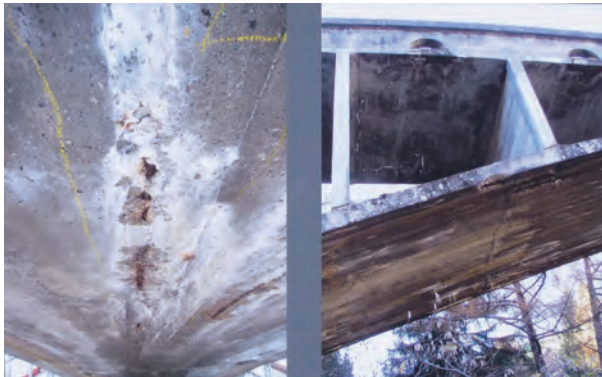
この橋の特徴は、床版が薄いアーチによって補剛される構造であるため、支保工のコスト低減が可能なことである。1980 年に下流にアーチ橋が施工されたことによって、ファルチール橋は、ドナース地方自治体の所有に変わり、以降歩道橋として使われている。常に湿気のある場所にあるため、橋は凍結融解作用を受け、鉄筋が錆び、表面のコンクリートが剥落する箇所がいくつかあった。一方でコンクリートの劣化が他の事例に比べて進んでいないのは、この橋を管理するにあたり、凍結防止剤を使用していなかったことである。しかしながら、ファルチール橋の維持補修に対して、ドナースはあまり積極的でなかったところ、あるスポーツクラブが、この技術的歴史的に意味のある橋梁を修復することになったのは朗報といえる。毎年、トランスビアマラ（Tranviamala）のシャム（Scham）を起点にマラソンが行われ、主催者は 2009 年に「マイヤールの橋 Valtsiel」をコンセプトに、マイヤールが設計した橋を私達が何とかしようというテーマを掲げ、橋梁の補修計画が議論されるようになった。議論の結果、例えば、グラウビュンデン州では、このフ

写真 43 ファルチール橋の劣化状況（現地の説明パネル撮影）

ート（UHPRFC）を設け、防水性能を高めたこと（写真 43、図 10）、2 番目に、床版に降った雨が半円形の穴から外側にこぼれて、コンクリートアーチに掛からないように、この半円形を半分ほど埋めて、床版上の雨水を排水できるように、その半円形の下に橋軸方向に沿って排水路を設けた（写真 44、45）。3 番目に、劣化したコン

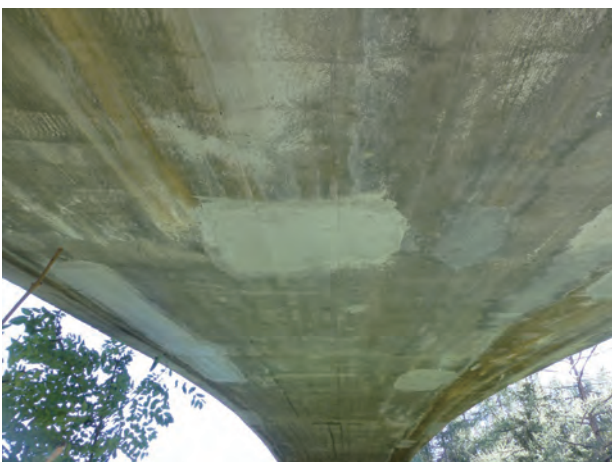
クリートは、高圧水を劣化したコンクリートに吹き付けることによって取り除き、吹付コンクリートを吹くことによって補修したが、補修後のオリジナルのコンクリートはコンクリートの色が白く浮き上がっていることが分かる。補修時の色合わせも大きな課題となっている（写真 46、47、48、49）。

写真 49 補修した後の鉛直壁下部

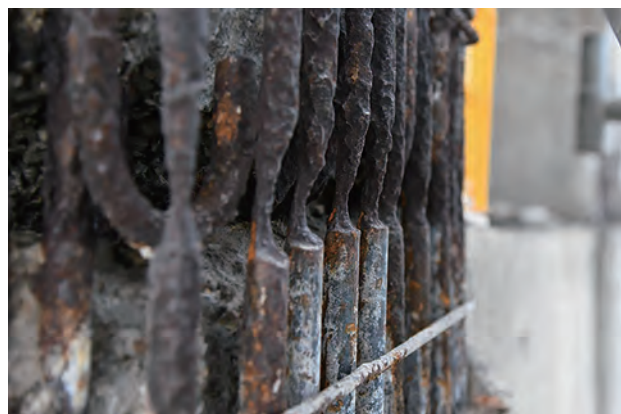
写真 2-6：鉄筋の腐食状況
写真提供 公益財団法人文化財建造物保存技術協会

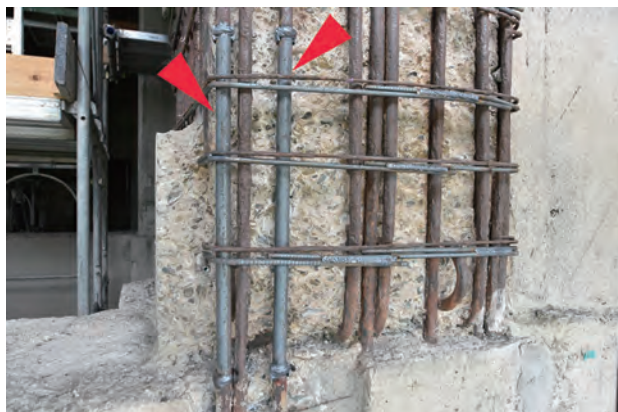
写真2-8:エンクローズ溶接された鉄筋（施工された鉄筋を赤矢印で示す）
写真提供 公益財団法人文化財建造物保存技術協会

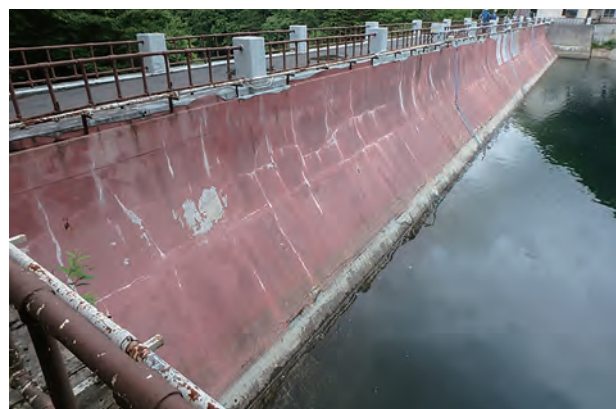
写真 3-2：表面遮水壁の保護塗膜が剥離している状況
写真提供 東京電力ホールディングス株式会社

丸沼堰堤（写真 3-1）では、平成 13 年度（2001）にコンクリートの凍害劣化防止対策として、遮水壁表面に保護塗膜（ポリウレタン樹脂系）が施されていたが、塗膜背面へ雨水等が浸入したことが影響し、約 460㎡の塗膜が剥離した（写真 3-2）。さらに背面右岸上部の扶壁 2 箇所の既往補修箇所に顕著な凍害劣化が発生した（写真 3-3）。そこで、凍害劣化の拡大防止を目的とした補修工事を実施するため、複数年度に渡り現地にて補修工法・材料の性能等に関するモニタリングが実施された。

既設保護塗膜の剥離原因を調査した結果、雨水等がダム天端部のクラックより浸入し、表面遮水壁内のクラックを経由して塗膜と遮水壁の境界部に至り、コンクリートを劣化させたことが主要因と推定された。これを踏まえ、剥離後の補修対応としては、あらたに保護塗膜を天端部に施工し防水を図ると

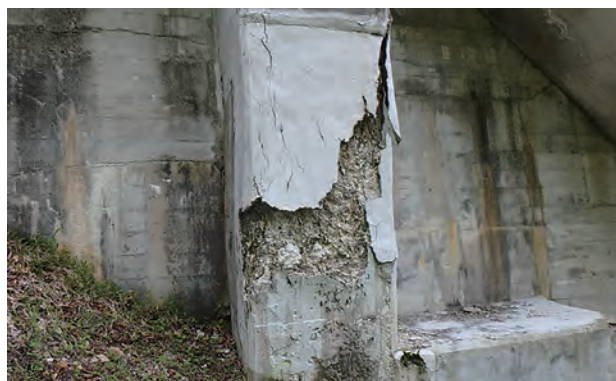
写真 3-3：凍結劣化が発生した扶壁（過去の表面補修が剥離）
写真提供 東京電力ホールディングス株式会社

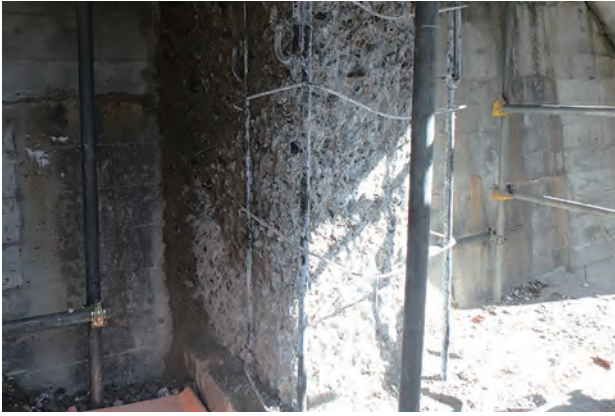
写真 3-8：劣化部を研り取り、表面洗浄後の状況
写真提供 東京電力ホールディングス株式会社

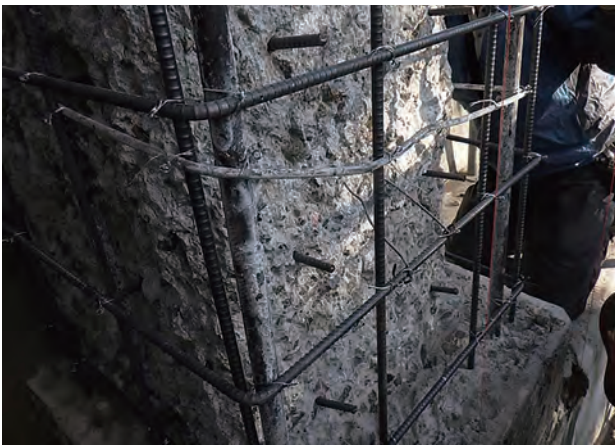
写真 3-9：挿筋後の状況
写真提供 東京電力ホールディングス株式会社

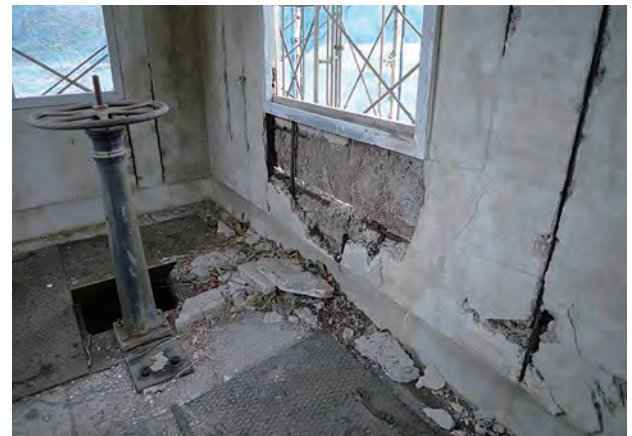
写真 4-3：制水井 2 号上屋内壁劣化破損状況
出典 『重要文化財 旧美歎水源地水道施設 保存修理工事報告書』、p.95

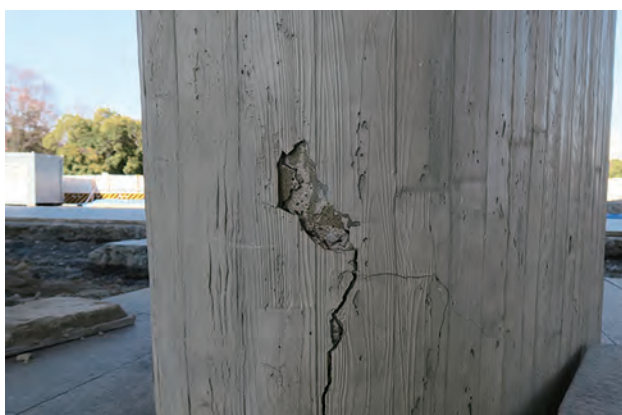
写真 6-3：擬似打放し仕上げ面の劣化・破損状況

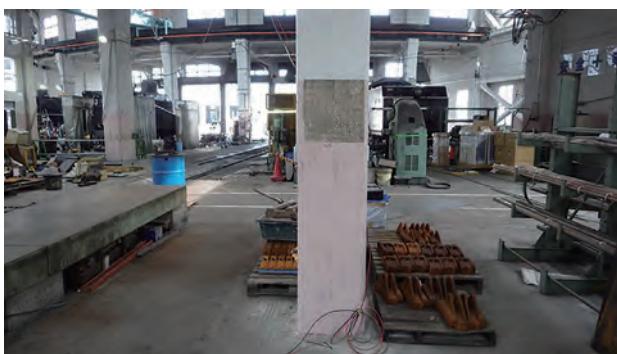
写真 7-6：再アルカリ化された柱の現状
写真提供 西日本旅客鉄道株式会社
