令和元年度 文化庁委託文化遺産国際協力拠点交流事業
ブータン王国の歴史的建造物保存活用に関する拠点交流事業

ー保存候補民家の修理計画及び保存活用計画の検討ー
ー文化遺産としての民家の価値評価手法の検討ー

令和2年3月

独立行政法人国立文化財機構
東京文化財研究所

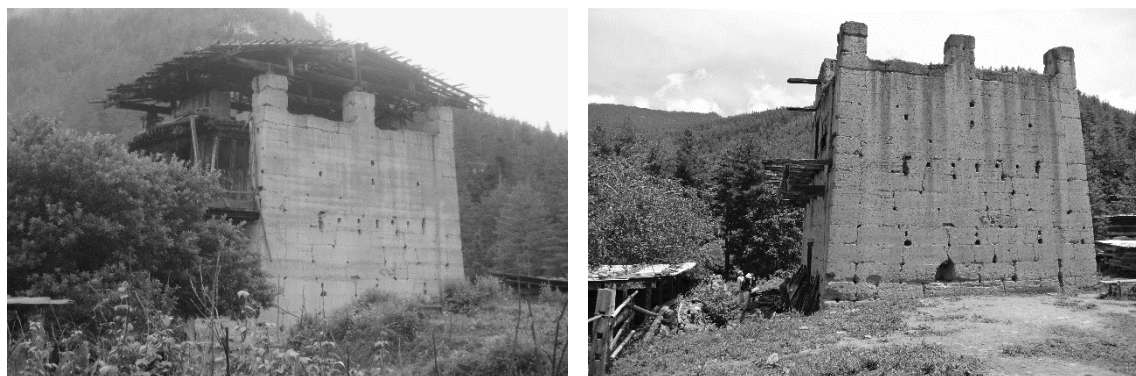
当建物は 2008 年頃に無住となり、同 13 年の調査時点で屋根やベランダの一部が崩落するなど経年劣化が顕著であった。2017 年に主要構造部が版築壁を残して倒壊する事態となったが、翌 18 年に共同調査及び研究の一環として、木材の回収と記録、仮保存小屋への格納を実施しており、文化財としての復旧が可能な水準に保たれている。

写真 3、4 ラモ・ベルゾム邸 2013 年 6 月 (左) 2019 年 8 月 (右)

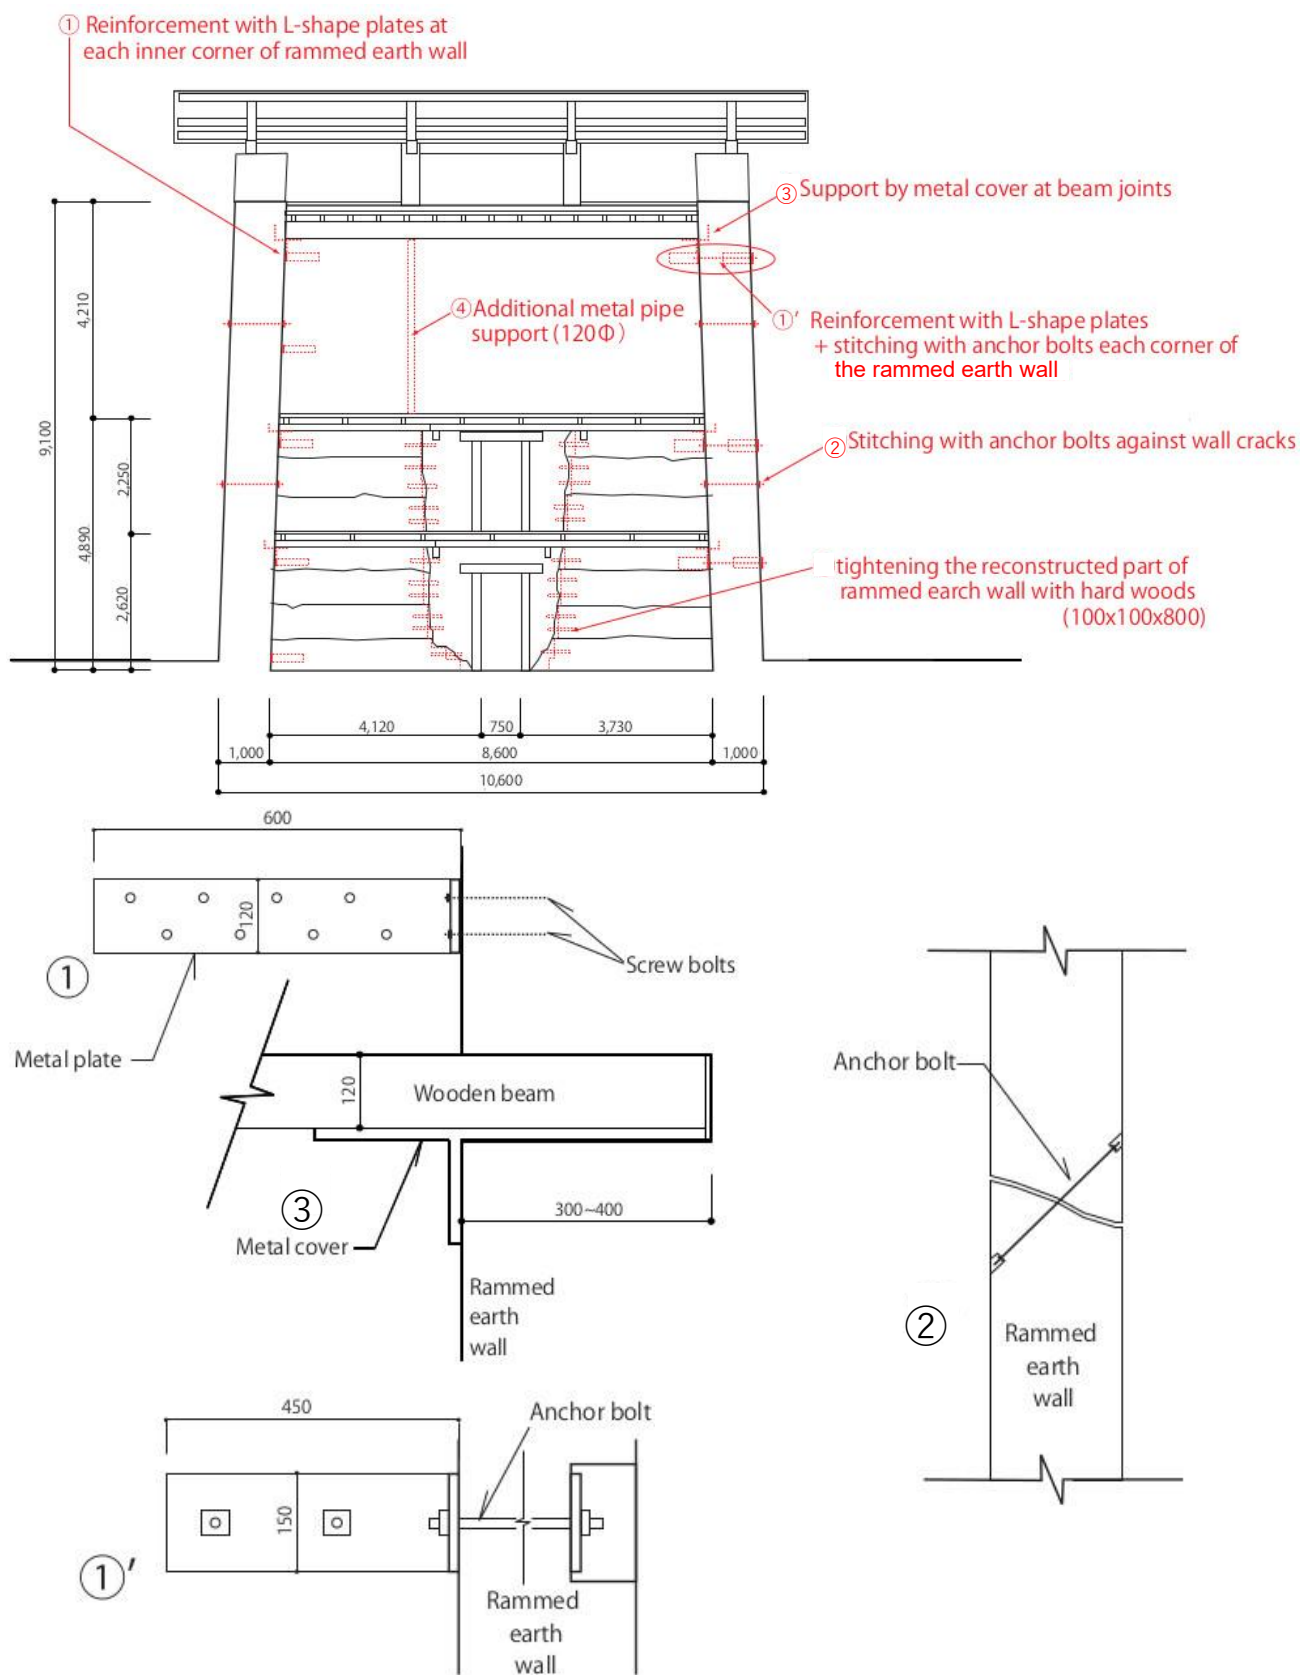
図 10 版築壁及び木部の補修案

木部は現存部材を再利用することを原則とする。腐朽部分や欠損部分については最低限の部分的な補修を行い、極力現存部材を残すように努める。旧状を留めないほど腐朽や欠損が著しいものについては、同質の木材を用いて新調する。補強については、①版築との接合部分の当て木あるいは金属板による養生、②二階（最上階）の版築内壁上部への支柱の追加、が有効と考えられる。ただし、多人数が常時屋内に留まるなど、活用上想定される利用状況によっては補強を追加する必要がある。

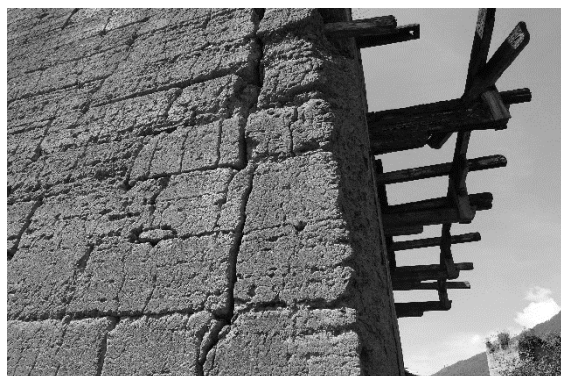
版築は各隅がやや内倒れし、部分的にひび割れや欠損が生じているが構造的に安定していることから極力手を加えず、最低限の部分的な補強に留める。内壁の崩落部分は伝統的な版築構法で再構築する。現存部分との接合部は木材を埋め込んで緊結する。補強については、①各隅部内側の大型の L 字金物による緊結、②主要なひび割れ部分のアンカーボルトによる開き止め、が有効と考えられる。版築に対するボルト締めには十分な軸力が期待できない場合、外側にも L 字金物を用い、アンカーボルトで各隅を挟み込む方法も有効と考えられる。ただし、版築が有する耐力や工学的特性は未知であることから、具体的な補強方法の採用にあたっては試験施工や実験等を通して、その有効性を確認する必要がある。

写真 9 版築壁隅部の毀損状況

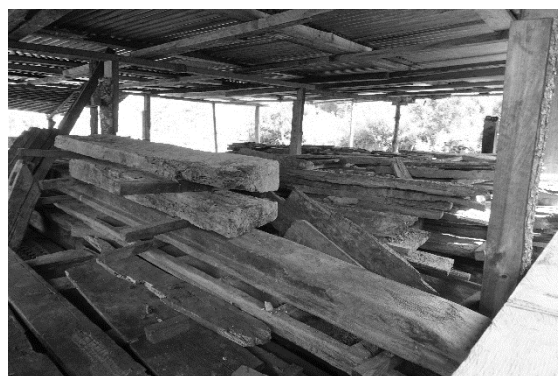
写真 10 回収した部材の収納状況

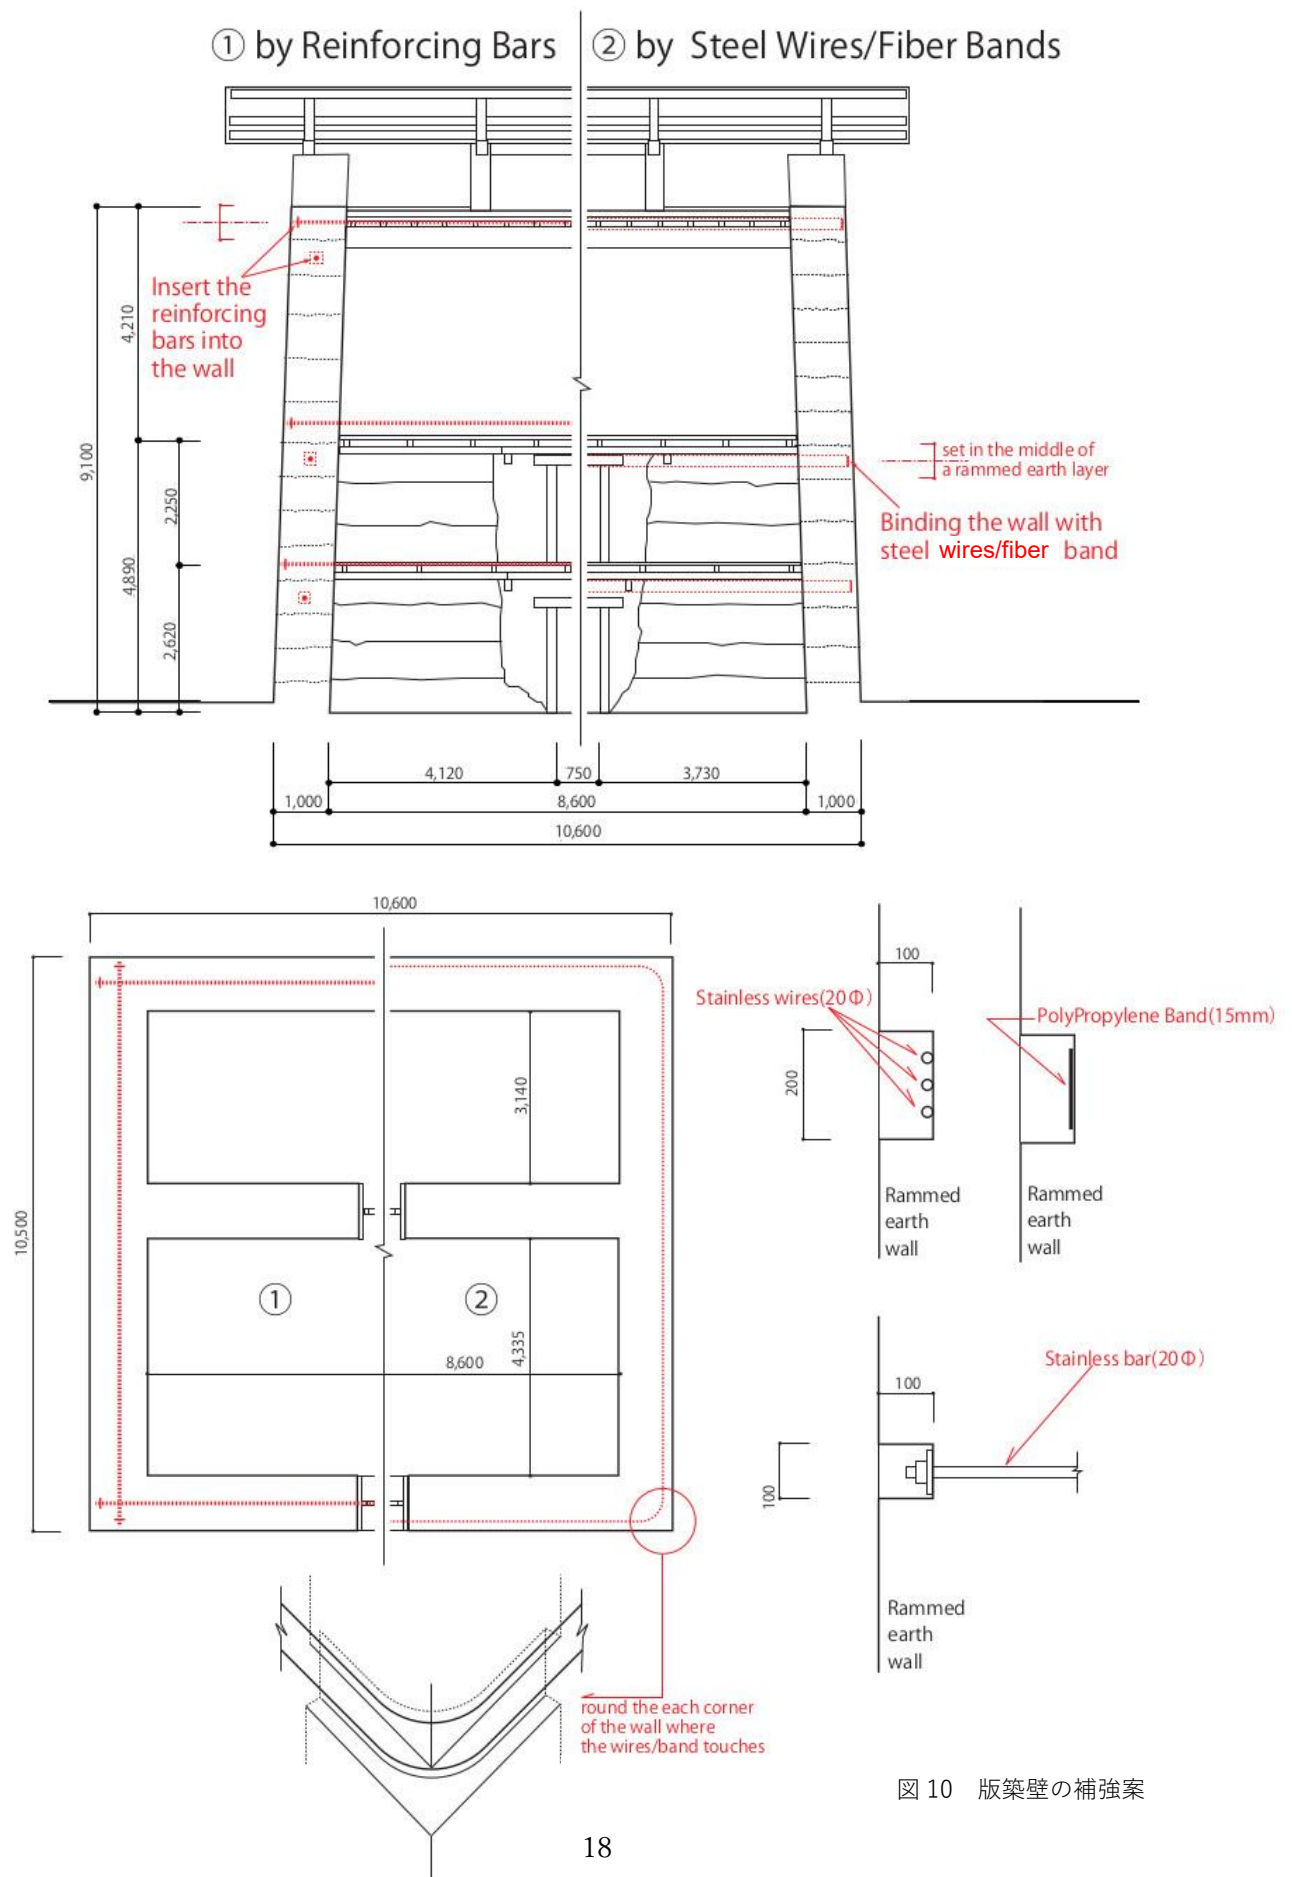
図 10 版築壁の補強案

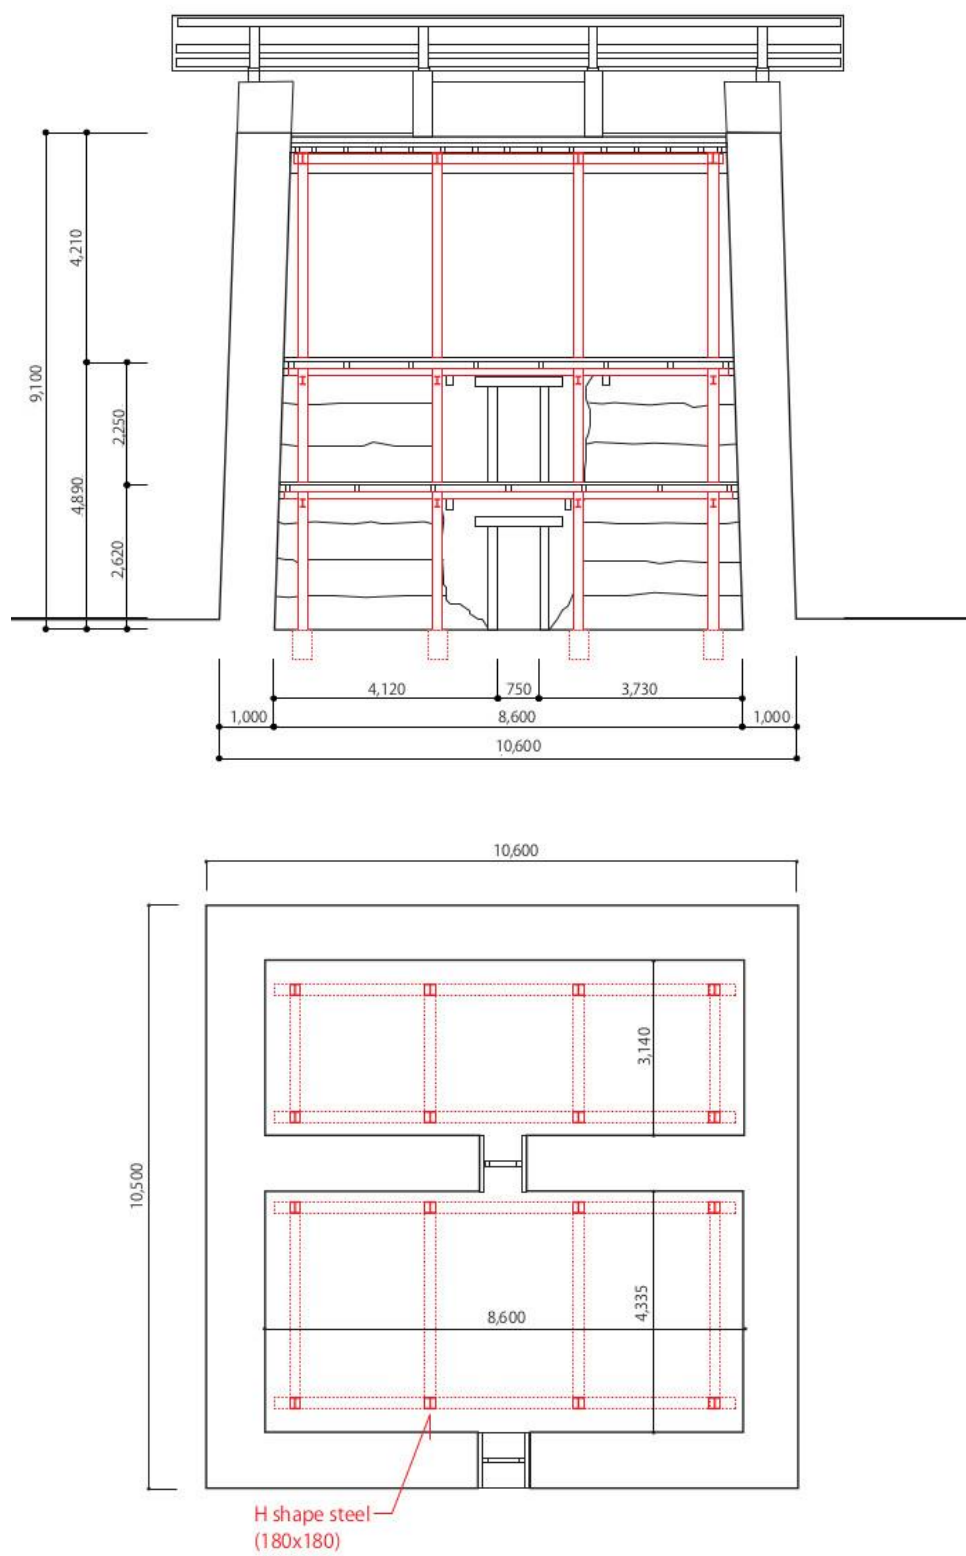
図 11 鉄骨フレームによる構造補強案

別案として、鉄骨造の別躯体を内部に構築して、現存建物の構造を補強する方法が考えられる。この方法では、版築や木部への直接的な補強をする必要がなくなることで、文化財としての価値を有する部材に対する干渉を最小限にすることができ、かつ工学的に確実な構造的安定性を確保できる利点がある。また、別躯体の設計を調整することで、様々な利用状況にも柔軟に対応することができる。いっぽう、本来はない異質な部材が挿入されることから、内部空間の特性を壊さない設計上の工夫、また施工上の可逆性の確保が必要となる。

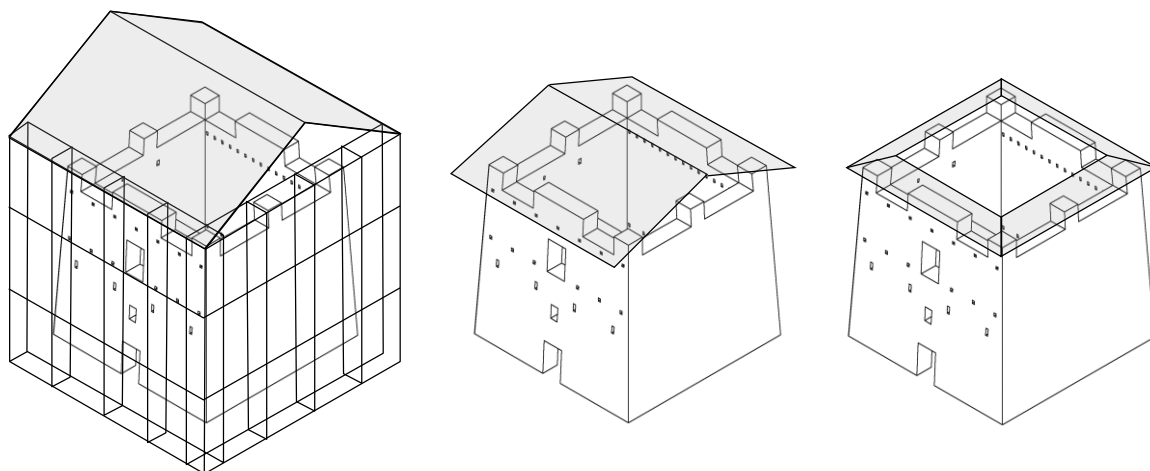
図 12 仮屋根の 3 案
外部足場付大屋根案（左）大屋根案（中）部分屋根案（右）

A. 外部足場設置を伴う大屋根架構：

地面から外壁に沿って四周に竹足場等を組み、建物全体を覆う仮屋根を設置する。版築壁に荷重をかけずに設置でき、外壁も保護できるため、最も望ましい構造だが、設置費用が過大となる問題がある（DCHSによる試算BTN 1,300,000〔約200万円〕）。

B. 版築上部に設置する大屋根架構

建物全体を覆う仮屋根を、既存の版築壁上に載せて設置する。民家本来のかたちを再現することができ、集落景観上は好ましいが、仮屋根が風で飛ばされないようにワイヤー等で地面のアンカーに固定する必要がある、場合によっては版築壁にも結束する必要がある可能性がある。仮屋根の荷重のみならず、仮屋根にかかった風圧力を版築壁が負担することで、版築壁自体を破壊するおそれがあるなど課題が多い。

C. 版築壁天端のみを保護する屋根架構

大垣の上部に架かる小屋根のように、現存版築壁の天端にのみ仮屋根を設置する。軒の出を大きくできないため、十分に壁面を保護できない難点があるが、設置費用を抑えることができる利点がある（DCHSによる試算BTN 100,000〔約15万円〕）。一刻も早くなんらかの保護が必要な状況では、最も現実的な方法と考えられる。

当面は、Cの現存版築壁天端のみを保護する簡易な仮屋根を2020年5月ごろまでに設置するための支援を行い、本格的な修理工事の実現可能性と着工可能時期によっては、Aの外部足場を伴う仮屋根の設置を検討するのが現実的である。仮屋根設置の費用負担については、DCHSと話し合いながら、広く可能性を検討する必要がある。

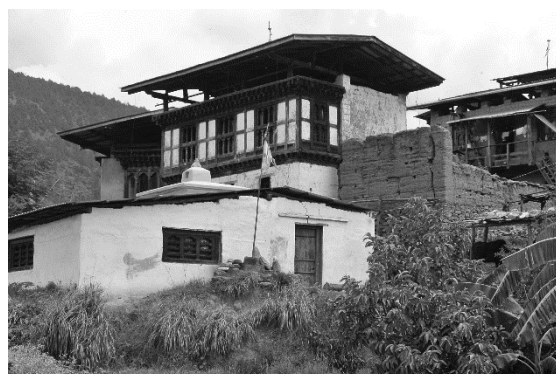
C19 は 18 年ほど前に木部を新調したと伝わり、二階正面の出窓（ラブセル）を造

写真 14 ユワカの民家 C19 番

り替えたと考えられるが、他に大きな増改築がみられず、版築の外壁や出入口等の建具は旧状をよく留め、建築当初の形式をうかがい知ることができる。版築の内倒れ（テーパー）はほとんどみられないことから古くても築 100 年前後と推定され、当初から正面にラブセル窓を備えていた可能性も考えられる。

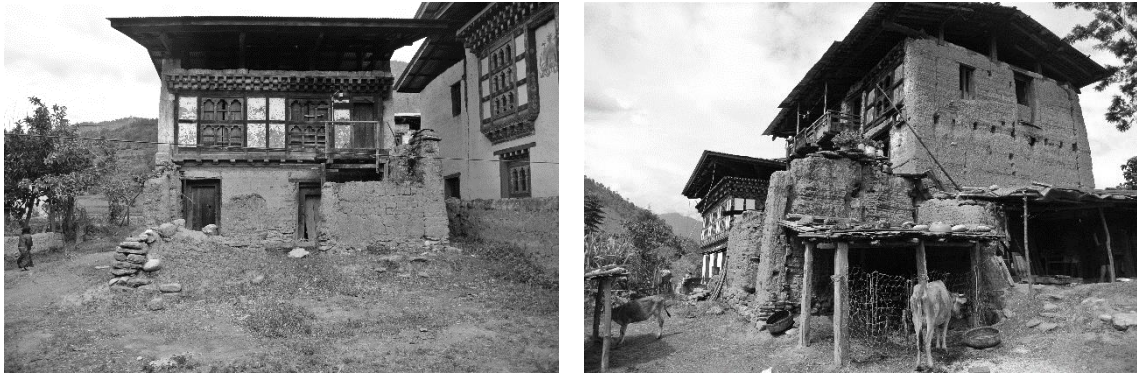
いっぽうチャンジョカには 8 件の民家があり、このうち保存候補民家を含む 3 件が版築外壁のテーパーや壁厚、風食差等から、築 150 年近く遡ると考えられるものである。チャンジョカは他の集落と比べて全体的に改変の様子が緩やかで、古式な集落環境を留めている点は特質に値する。ただし、保存候補民家以外のうち 1 件はもともと 2 件だったものを 1 件とするなど改変が多く、もう 1 件は空家のため保存状態にやや難がある。

写真 17、18 古い形式を留めるチャンジョカの民家 4 番（左）2 番(右)
