〔報文〕 新宮市万歳の一遍上人名号碑の補修史に関する 三次元計測に基づく検討

Investigation Based on 3D Measurement on the Restoration History of the Buddha's Name Stela of Priest Ippen at Banze, Shingu City

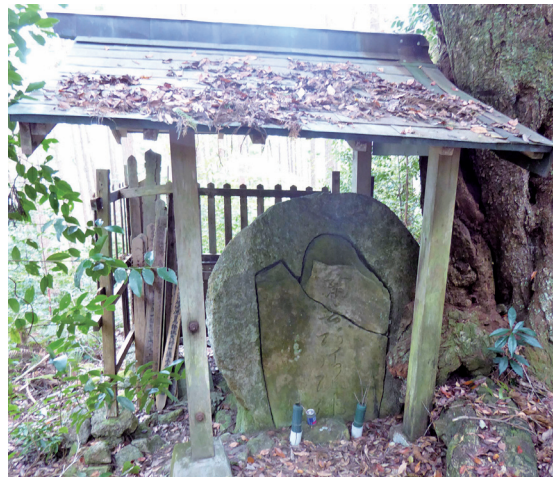
図3 和歌山県指定史跡・一遍上人名号碑建立之地

一遍上人名号碑建立之地は、万歳峠に近い標高400 m前後の地点に位置しており（図2）、この場所には現在、南無阿弥陀仏と薬研彫りで陰刻され、大きな亀裂が中央に入っていて過去に破損した痕跡のある砂岩（新第三系熊野層群と思われる）製の名号碑（以下、この碑を県指定名号碑と呼ぶ）が、その外形にちょうど合うように刳り貫かれた一回り大きい火成岩塊（中

この県指定名号碑の外側にある火成岩塊には銘文が刻まれており、現在は解読が困難だが、過去に読み出された情報から、そこには、破損した石碑を江戸時代に修復させた旨が記されていると報告されている⁶⁾。それによれば、地震で破損した一遍上人の手による名号碑を、遊行52世他阿一海が宝暦十(1760)年に新たな石で外枠をつくって嵌め込み、補修したという内容が表現されているという。このことから、一遍上人名号碑建立之地に現存する砂岩製の県指定名号碑が、少なくとも1760年の時点では一遍上人自筆の名号碑だと認識されており、またそれが剝り貫かれた状態の火成岩塊内に存在する現状は、その時の他阿一海による補修行為によって基本的に与えられた状況だと考えられる。

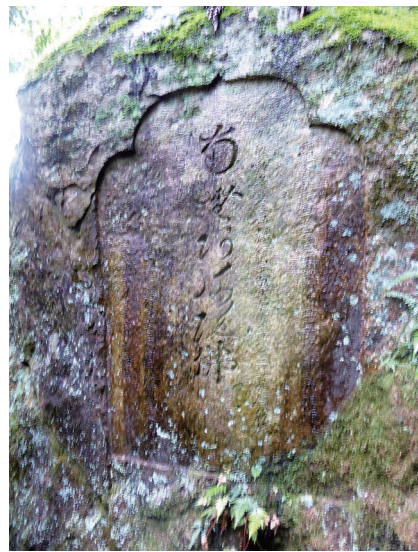
図4 新宮市指定史跡・磨崖(一遍上人名号碑の写)

一方の市指定史跡である磨崖(一遍上人名号碑の写)は、一遍上人名号碑建立之地から東に1 km程下った地点に存在する(図2)、火成岩塊(中新世熊野酸性岩類と思われる)の一面が平らに磨かれて、その面に南無阿弥陀仏の六文字が陰刻されて存在する磨崖碑(以下、市指定名号碑とする)である(図4)。この碑は築造経緯を記した銘文を伴っており(表1)、文政十(1827)年に傾心上人(遊行56世)が、一遍上人による名号碑を模写したものであることがわかる⁷⁾。それによれば、宝暦十年に遊行52世一海上人が補修された名号石が再び壊れたので、草字名号(以下、「草書碑」とする)を模写してこの岩に刻み、オリジナルの「草書碑」は行字名号(以下、「行書碑」と記す)の下に埋めたという内容が確認される⁷⁾。

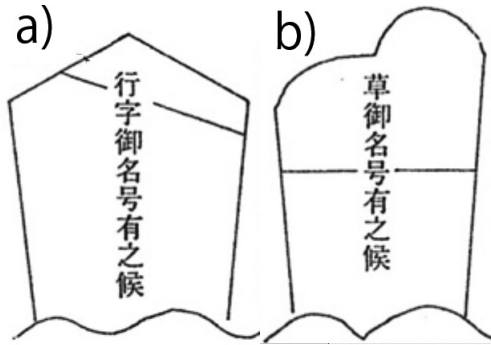
図5 1760年に描かれた名号碑のスケッチ
a)「行書碑」, b)「草書碑」(文献⁸⁾より引用)

行字名号石碑（「行書碑」と解釈する）という書体に関する言及が見られ、その十丁余下には、草字之名号（「草書碑」と解釈する）が存在すると書かれている⁸⁾。その大きさについては、「行書碑」が長（ママ）四尺程広サ三尺程尤厚サ三寸程、「草書碑」が長サ三尺厚サ三寸広サ壹尺六寸程と異なる数字が具体的に記述されている。また、碑は二基ともに先の地震で折れた旨が書かれており、補修前の存在状態のスケッチもそれぞれについて残されている（図5）。そして、補修に当たっては、既に述べた石を穿ち中に碑を安置するという方法が、この時点で二基あ

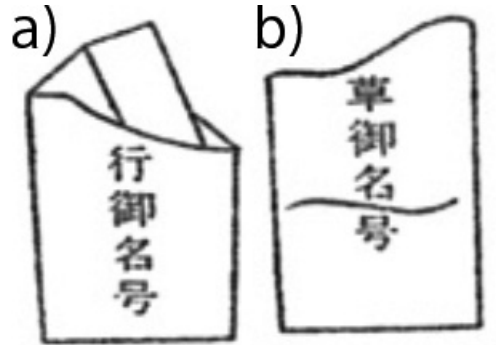
図6 1776年に描かれた名号碑のスケッチ
a)「行書碑」, b)「草書碑」文献⁹⁾より引用

その後,次の遊行53世他阿尊如も、『遊行・在京日鑑4』の中で安永五(1776)年に万歳之行御名号と草御名号の二基の名号碑について言及しており,二基はいずれも石の唐戸に嵌め込まれた状態で存在している様が記載されていて⁹⁾,両碑の位置関係についても大きさについても52世の記述が踏襲されその存在状態のスケッチも描かれている(図6)。また,遊行54世他阿尊祐も、『遊行・在京日鑑7』の中で寛政十二(1800)年に万歳の名号碑について触れており,御名号を持つ石塔が頂上にあり,そこから六町程離れた場所に真御名号石塔(以下「真書碑」とする)が別に存在することを記している¹⁰⁾。以上をまとめると,書体や両碑間の距離などの記述に若干の齟齬は見られるが,万歳の地には二基の名号碑が,相互にある程度の距離を置いて独立に存在していた事実は18世紀後半を通じて普遍的に確認することができると言える。さらに,前節で見たように1827年の銘文では,二基のうちの「草書碑」の方が再度破損したので,それを「行書碑」の下に埋めたという記述に至るのである(表1)。

にも関わらず現実には1800年以降に「草書碑」は再度破損したことになるが、それは恐らくは1776年時点のスケッチ(図6)で碑中央に表現されている、亀裂部分から上部が何らかの要因で後に散逸した結果だと考えられる。つまり1760年の補修は、県指定名号碑が補修時の状態をほぼ保ったままで現存していると考えられることから、基本的には高く評価されるべき被災資料の修復処置だったと考えられるものの、亀裂から上側の安定性が劣っていた「草書碑」に対しては、完璧な防災処置だったとは見做せないという結論となる。このように、過去の修復事例について、その後の経過を検証することで、これからの修復を考える際のヒントが得られる面は大きいと期待される。

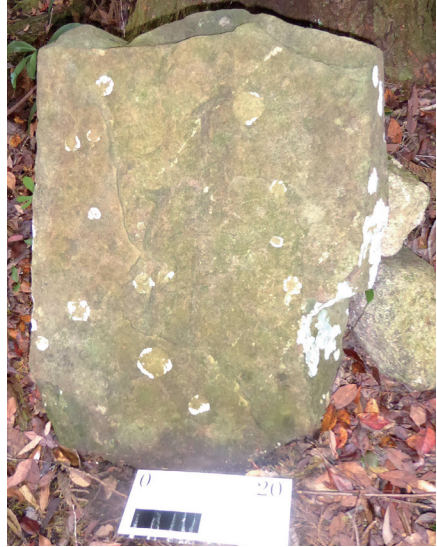
図7 県指定名号碑の脇にある砂岩製碑残欠

まず、一遍上人名号碑建立之地にある県指定名号碑(1760年に補修された「行書碑」に該当すると推測される)の近傍には、大きく破損して高さ方向に短く折れた状態にある砂岩製の石碑の残欠(以下、碑残欠とする)が、無造作に桜の木に立てかけられた状態で存在している(図7)。この碑残欠は、材質が県指定名号碑と類似しており、現在の高さが67.8 cm、幅が48 cm、厚さが9.6 cmであり、1760年時点で記述されている「草書碑」のデータ(長サ三尺厚サ三寸広サ壹尺六寸程)と比較した場合には、高さ(長さ)については大きく異なるが、幅(広さ)と厚さについてはおおむね整合的なサイズであり、破断面から下に、阿(下半分のみ現存)、弥、陀、佛、の四文字が陰刻で刻まれている。この碑の謂れとして、昭和の時代に地元の人によってこの場所で掘り出されたという伝承が残されており、つまりそれ以前には、「行書碑」かと推測される県指定名号碑の近傍に埋められていた、大きく破損した状態の名号碑であることが確認される。

そのようにして1760年に補修が施されたと考えられる「草書碑」(すなわち現在の碑残欠)は、本来は県指定名号碑と同等の歴史的価値を持つ存在と判断される。またそれが補修時に嵌め込まれていたであろう、削り貫かれた状態で原位置を保つ火成岩塊(枠石)についても、同様に歴史を伝える存在として評価されることになる。それらの適切な評価と保護とが望まれる。

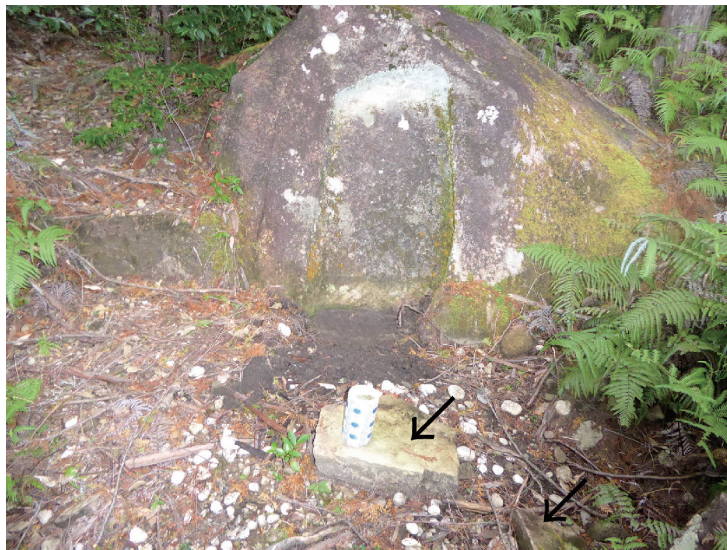
一方、碑残欠のある場所から約600 m 東に下った地点(図2)には、市指定名号碑と類似した火成岩塊(中新世熊野酸性岩類と思われる)があり、その内部が高さ99.6 cm、幅52.2 cm、深さ10.2 cm で人為的に刳り貫かれた状態にある(以下、粹石とする)(図8)。刳り貫かれ

た部分には現状で嵌め込まれた状態の石材は存在せず、また接着剤のような異物もなく火成岩表面が露出しており、周りには20 cm 程の幅で縁取りのように表面が丁寧に加工された整形面が存在する。削り貫かれた部分の大きさは、上記の1760年時点の「草書碑」のサイズと比較すると、それぞれがちょうど一回りずつ大きな値となっていて、またその形状は1776年のスケッチに見られる「草書碑」の形状と類似して見える（図6，8）。この岩塊の周辺には、碑残欠と類似した岩質の砂岩断片（10 cm 大～30 cm 大程度）がいくつか点在していて、また参道のようにこの火成岩塊に向かう道が付けられていて、過去にはこの岩塊が参拝対象となっていたことが窺われる状態にある（図8）。

図8 中が削り貫かれた状態の火成岩塊（砕石）
付近には10 cm 大～30 cm 大の砂岩断片（↙）が散乱する。

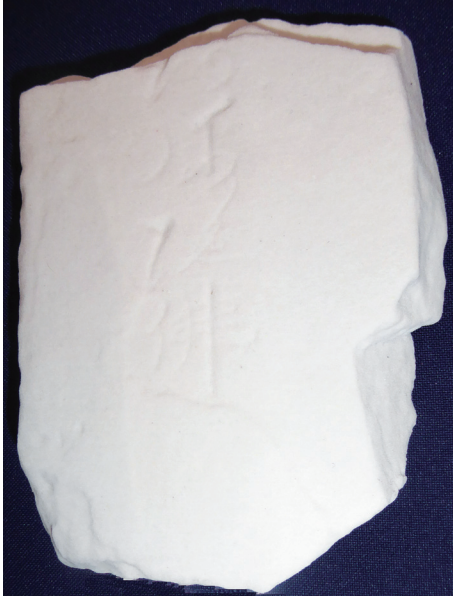
図9 三次元計測結果に基づく碑残欠の形状

打ち出しの結果、碑残欠の文字のある面（正面）と各側面との角度はいずれも垂直ではなく斜めに加工されており、輪切り断面で見ると碑残欠の現状は長方形ではなく平行四辺形に近い形状であることが確認された（図9）。一方の杵石も、同様に輪切り断面で見ると平行四辺形に近く削り貫かれているため（図10）、碑残欠を杵石に嵌め込もうとすると、杵石の正面から正対する方向に押し込んでも碑残欠を入れ込むことはできず、杵石に向かって左方向から斜めにスライドさせた場合に初めて嵌め込むことができ両者が噛み合うことが確認された。このようにして碑残欠を杵石に嵌め込んだ状態では、名号が陰刻されている碑残欠の表面は、整形されて縁が表現されている杵石の表面とほぼ連続的に一つの平面を形成した（図11）。両者が噛み合った状態から碑残欠を正面方向に取り出そうと試みても、噛み合っているため真っ直ぐ引き出すことはできず、取り外すためには意図して左側に碑残欠をスライドさせる必要があることがわかった。

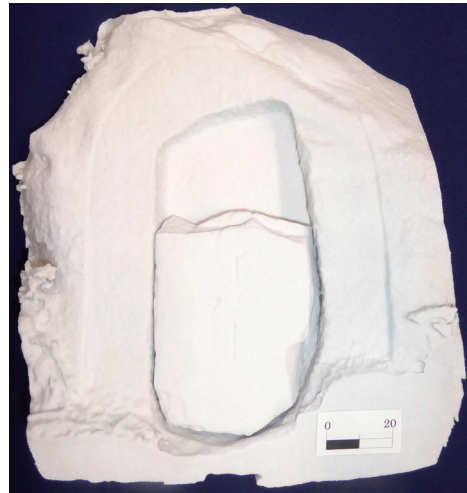
図11 模型による碑残欠と杵石との噛み合わせ

図11の適合状況から、杵石は、碑残欠を嵌め込む目的で人為的に加工されたものと判断され、杵石近くに類似した性質の砂岩断片が散乱して存在することから、砂岩製の碑残欠は、現在は約600 m離れた地点にある火成岩塊（杵石）の下部にかつては嵌め込まれて存在していたと考えられる。これは石の江戸に嵌め込まれていたとされる1776年時点の「草書碑」に関する記述（表1）と整合的であり、また1760年の「草書碑」の補修記録とも合致する（図5、図6、図11）。恐らくは、それが1827年の記録の通り、1800年以降に何らかの要因で再度破損し、主要部（下半部）は「行書碑」の下に移動されて埋められたものの、破損が著しかった上半部は砂岩断片となって杵石近傍に散乱して、そのまま放置されてその一部が今でも同所に存在する状況なのであろう。その後「草書碑」の主要部は、伝承通り後世の人の手で土中から掘り出されたために、現状のように県指定名号碑（即ち江戸時代の解釈における「行書碑」）近傍に存在していると考えられる。つまり、県指定名号碑の近傍に現存する碑残欠は、江戸時代には「草書碑」（恐らく1800年には「真書碑」と認識されていた石碑の主要部分に該当すると結論付けられる。

城の天守が東に傾いたと記録されている¹⁴⁾、1707年に起きた宝永地震が有力な候補として考えられる。その補修時には、元の石碑よりも一回り大きく、また一般に砂岩よりは強固と考えられる¹⁵⁾火成岩塊を削り貫いてその中に嵌め込むことで補強が図られたことになり、これは現代でも例えば折れた板碑がコンクリート枠に嵌め込まれて補強される事例が見られる³⁾ように、石碑の修復・補強の考え方としては理に合っていると評価される。むしろ外枠がコンクリートの場合には、一度嵌め込まれた石碑を後に取り出して再補強することは極めて困難であるのに対し、枠石内に接着剤の痕跡が見られない1760年の補修は、オリジナルの損傷を最小限に留めながら再補強する余地を残した方法と評価される。さらに、築造当初から輪切り断面が平行四辺形状に加工された名号碑の作例は他に見出されないことから、碑残欠の現在の外形は、1760年の補修時に再加工することで与えられた可能性が考えられる。これは恐らく、単に破損した碑残欠の形状に合わせて枠が後から加工されただけでなく、補修時に碑と枠との双方の加工が現地で行われながら噛み合わせが調整されていった結果と推測される。喩えるならば、歯科医が虫歯の詰め物を取って複雑な形状に加工することで外れにくくすると類似した概念で、一度震災で破損した碑が、再び破損するリスクを下げようとして行われた、防災の概念をも含んだ補修作業だったであろうと考えられる。
