ブータンの伝統的民家

VERNACULAR HOUSES **in Bhutan**

西部中央編

ティンプー、プナカ、パロ、ハー

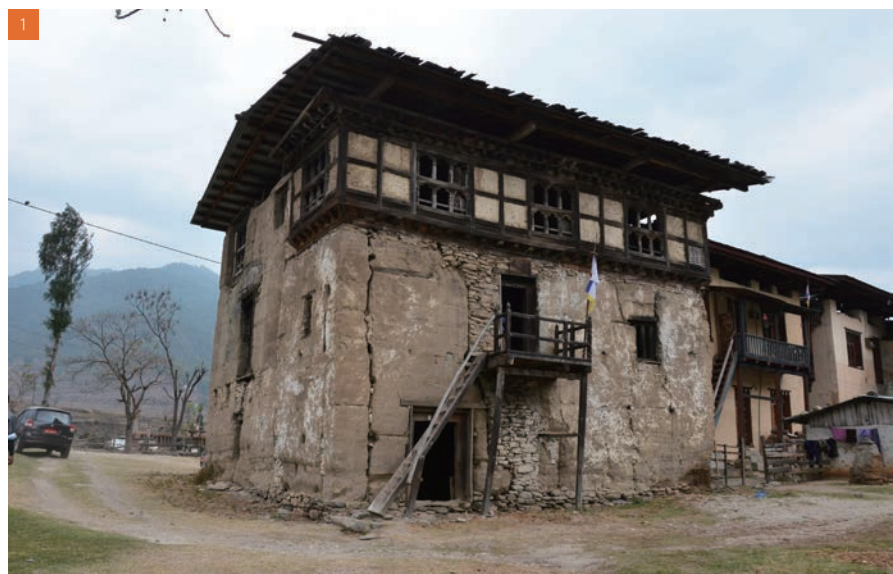
1 正面（南東から）

2 側面に現れる版築壁増築跡

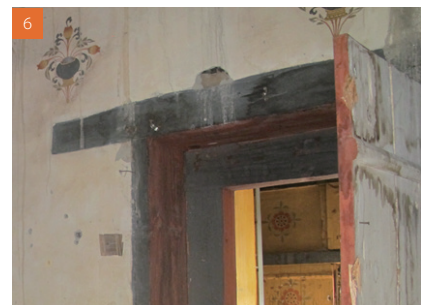
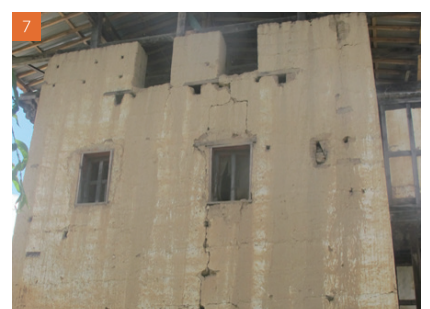
6 建設当初の長いまぐさ

7 北側版築壁の詳細

ものと比べて短めのまぐさが用いられ、建具と壁の継ぎ目が石や泥モルタルで埋められる。一部では、まぐさそのものがない場合もあり、結果として、新設の開口部は版築壁との取付きがあまりよくない。特に両側壁に新設あるいは付け替えられた窓は、版築に亀裂が生じる原因となっている。このほかに1階背面には新設された大きな出入口やその横に石積で塞がれた窓がある。こうした本来の強度を損なうような開口部の改変によって版築壁が弱くなり、背面の版築壁に縦方向の亀裂が生じる結果になっている。3階にあるチョシャムと呼ばれる仏間の飾り棚は壁を掘り込んでつくられるため、版築壁の弱点となり、亀裂を生み出す原因となっている。チョシャムのある部屋を囲む版築壁のうち仕切の版築壁の交差部付近には縦方向に大きな亀裂がみられる。

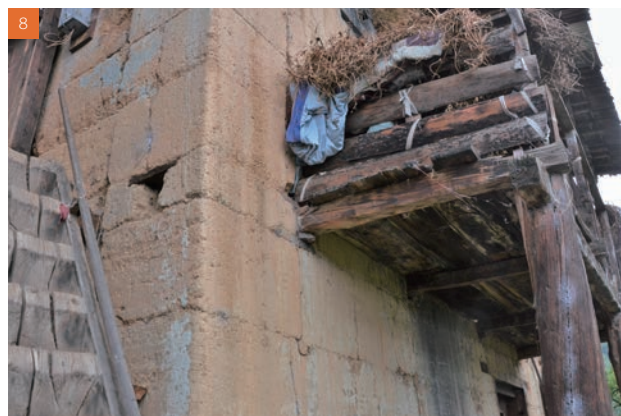
外壁の版築では、途中で厚さの薄い層が一層だけみられる。この層は外部バルコニーの床梁が挿入される高さで一致しており、版築の施工過程で挿入孔の上下杵材を埋め込んだものと考えられる。この層の上端が上杵天端、さらには正面開口の下端と一致し、この位置が水平にな

8 厚さの薄い版築層

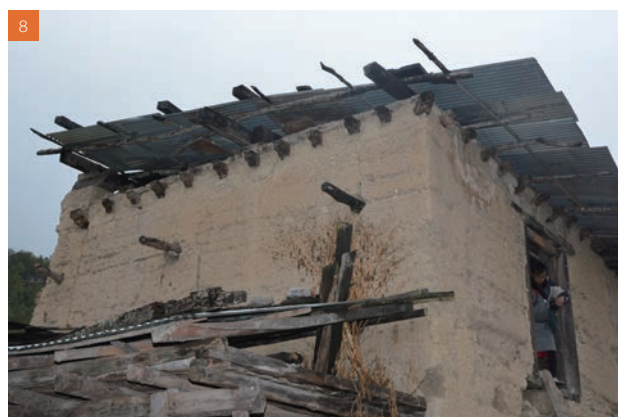
全体として3階は壊されているものの、改造は少なく以前の形式を復原することができ、高い価値を有している。また、間口中央に版築壁を設け、同規模の住宅を左右に分けた長屋形式の利用形態をもち、非常に特徴的な事例であり重要である。ただし、外部版築壁、内部木部ともに破損が著しく、早急な保存修理対策が必要である。

8 2階南正面から西側にかけて残る出窓の持送り

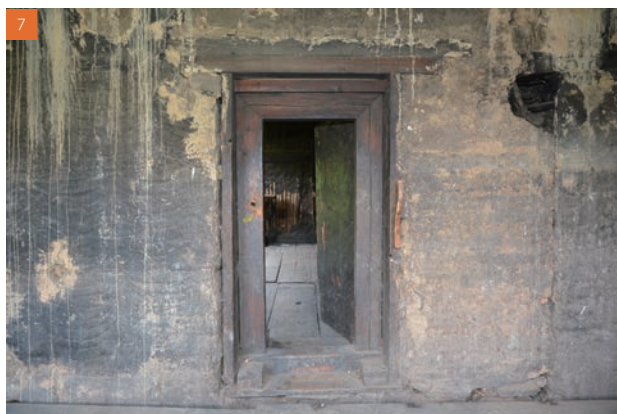
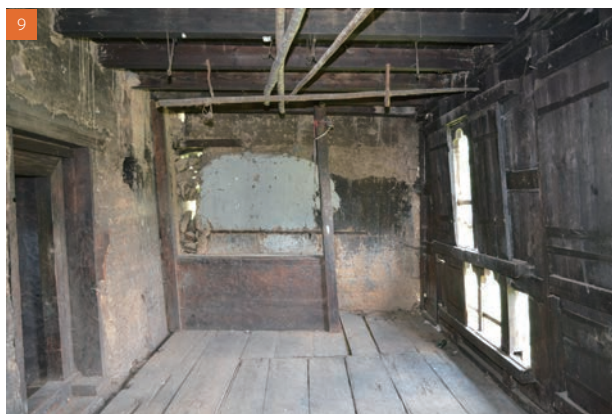
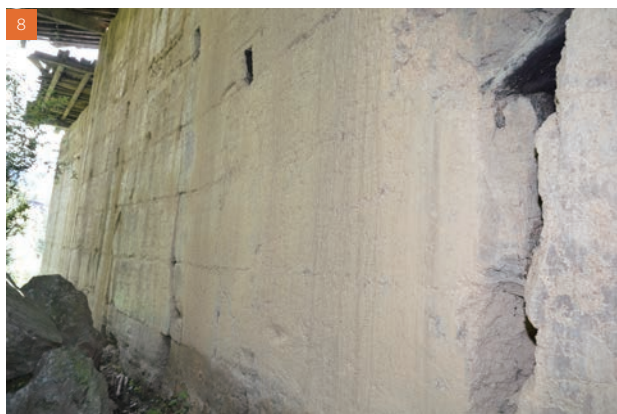
当建物は廃墟を利用した小規模住宅で、両袖壁の正面にラブセルを用いる形式で、これを出窓とせず、面一で納める。この点はハー地域の古い形式を示すと考えられ、貴重である。一方で、ラブセルの破損や屋根板の破損は著しく、内部の間仕切壁の腰壁も小舞が露出しており、管理状況は適切とは言えず、早急な保存対策が望まれる。

7 2階入口の改造
8 背面壁詳細
9 2階北室の穀櫃

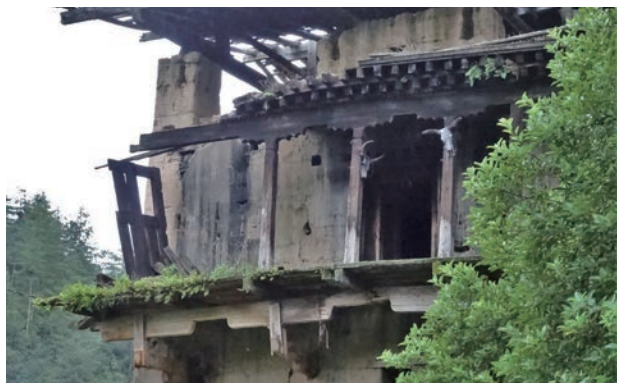
落していた。屋根の崩落は、建物内部の木部の急速な劣化を引き起こした。1階と2階をおよそ半分に南北に分割する内部の版築壁は中央部が完全に崩壊し、その両側も、部分的に崩壊していた。2階床の北東部と2、3階床のいくつかの独立した根太を除く、各階の梁、根太、床板がほぼ全て崩落し、あわせて3階に位置する木製の間仕切壁と造付け木製食器棚も崩落していた。一方で、外壁を構成する版築壁は比較的良好な状態が保たれていた。木材は崩落した状態で建物内部に残されており、殆どは良好な状態であったが、一部の木材は崩落した床敷土や間仕切壁に埋もれるかたちとなった。雨や地面からの湿気にさらされたことで、多くの木材は急速に腐朽しつつあった。

ラム・ペルゾム邸 西面詳細（2013年6月）

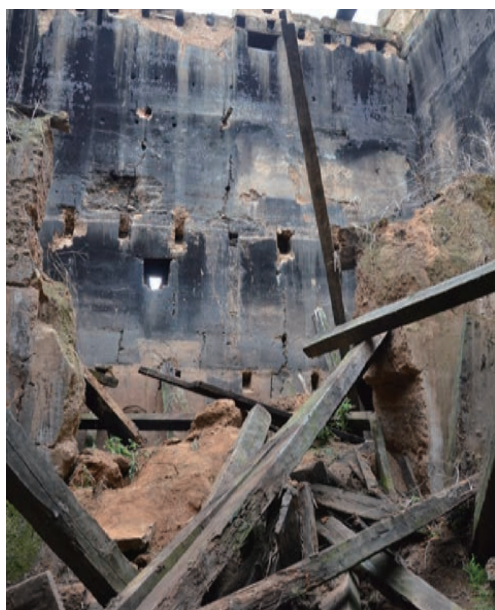
崩落した内部の版築壁中央部分 西からみる

崩落した木材の急速な腐食が確認されたことで、木材の早急な回収と保管、また将来修理する際の再利用を確実にするため、木材の元位置を特定するための作業の必要性が認識された。そして応急措置のための作業の開始に先立って、以下の方法が考案された。

3. 木材は移動する前に番付を行う。番付とともに方位と上下の向きを記録する。
4. 破損により木材が分割されている場合、枝番付を行う。
5. 折損した木材は各材に接合関係を示す符合を付すなど、復旧する際に位置が特定できるように記録しなければならない。
6. 破損した木材も他と同様に保管され、廃棄したり転用したりしてはならない。
7. 木材の清掃は表面を掃く程度にとどめる。水を用いて洗浄してはならない。
8. 木材に打たれている釘などの部品は取り外してはならない。
9. 木材の保管場所は周囲の地面よりも高くして雨水から保護し、適切な排水と換気を確保する。
10. 回収した木材は直接重ねて保管してはならない。木材の間には栈木をかませる。

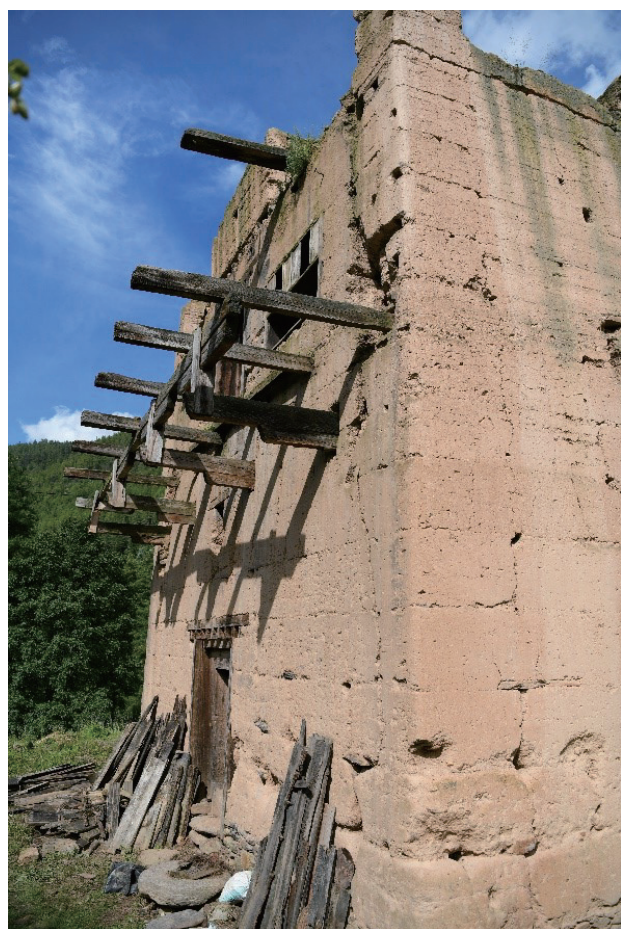
建設後、約300年を経過していると考えられる版築壁は、基部の厚さが約1m、上部の厚さが約0.7mである。外観からの目視になるが、外側壁面が内側に向かって傾斜している。外壁に対して内壁の傾斜は少ない。隅部の接合は壁体内部に木棧が埋め込まれているようにみえる。正面側と背面側の壁が、間口の全長をつくり、側

版築壁の状況（正面隅部分）

版築壁の接合部と外壁の中間に亀裂が認められる。正背面壁と側面壁の接合部の亀裂は、1. 屋根の欠失により上部から雨水が浸透したこと、2. 地震による振動で接合部が離れたこと、3. 経年による壁体の老朽化、が原因と考えられるものがある。

亀裂の修理は、同材料の壁土を亀裂部に充填することを基本とする。亀裂周辺の壁土を深さ3～5cmにかき落とし、日本の左官工事で使用する目の粗い麻布を亀裂部に貼り付け、再度、壁土を2、3層塗り重ねる。日本の左官職人が参加してブータンの壁工事職人と技術交流することが考えられる。
