令和5(2023)年度  
スタッコ装飾及び塑像に関する研究成果報告書

旧機那サフラン酒製造本舗土蔵

## 鏝絵の保存修復に関する研究

独立行政法人国立文化財機構  
東京文化財研究所

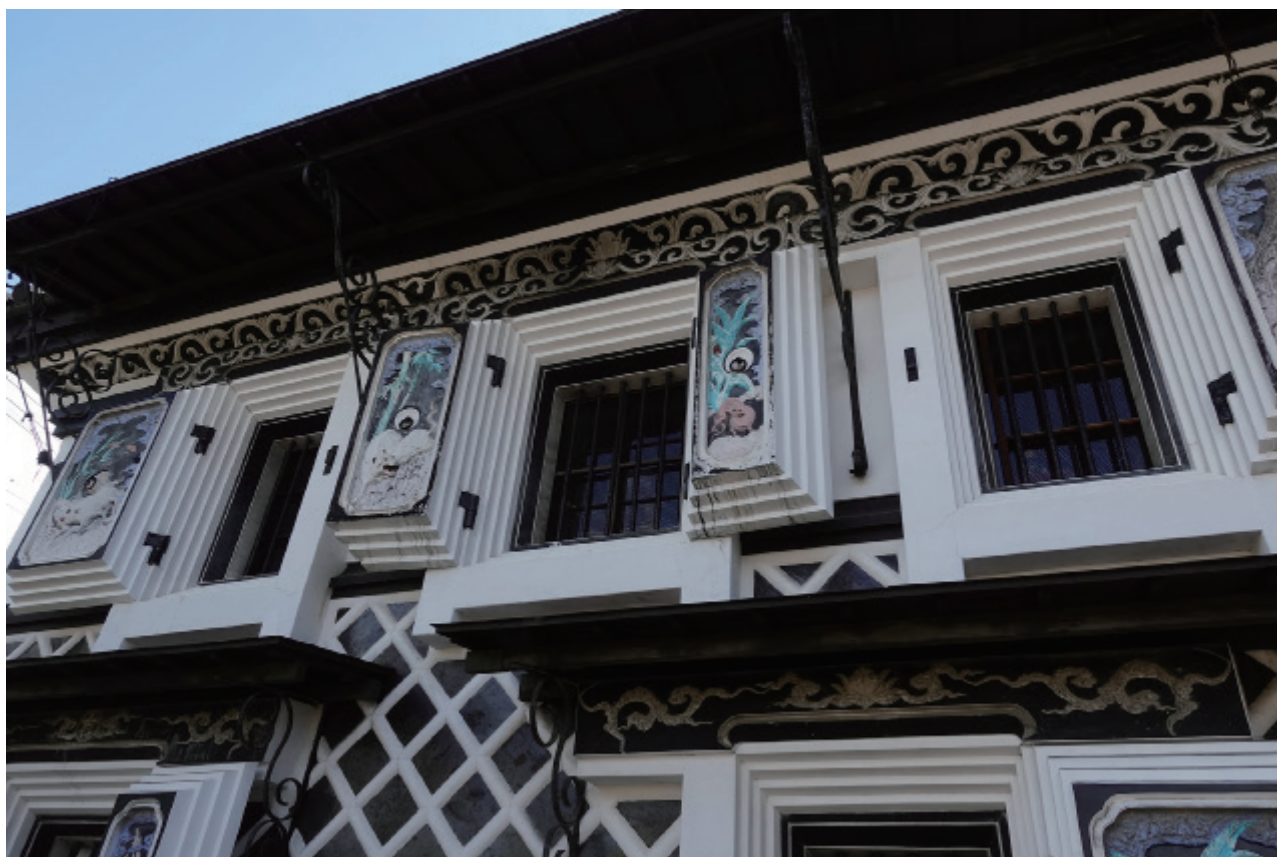
写真 1 旧機那サフラン酒製造本舗土蔵外観（北面）

対象となる鍍絵は、大正 15(1926)年に、機那サフラン酒本舗の創業者である吉澤仁太郎（よしざわ・にたろう）からの依頼を受けて、左官・河上伊吉（かわかみ・いきち）によって制作されたものである（写真 1）。土蔵の鍍絵は 17 箇所の扉や鉢巻妻飾り（東面）、窓まぐさや軒下に配されており、これら全てを調査研究の対象とした。

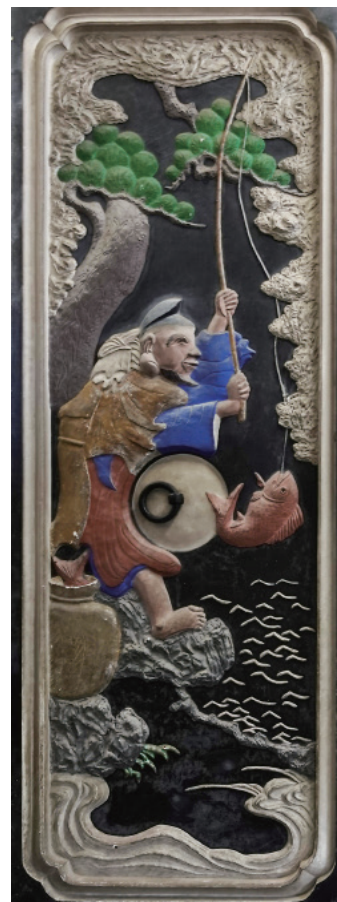
写真2 恵比寿(南面、1階)

旧機那サフラン酒製造本舗土蔵の配された鍍絵は、はじめに磨き上げ技法を用いて塗られた黒色下地の上に、漆喰を主材とする材料で立体的な装飾が造形されている。(写真2)

鍍絵には彩色が施されており、色彩のコントラストが立体的な視覚効果を与えている。目視による調査では、2種類の彩色技法が用いられていると考えられる。ひとつは、白色漆喰の上にセッコ技法(顔料に展色剤を加えて彩色する技法)による彩色。もうひとつは、漆喰に顔料を直接練り込んだ色漆喰を用いる技法である。基本的には、色漆喰で下地を築いたのち、セッコ技法で仕上げる手法がとられている。

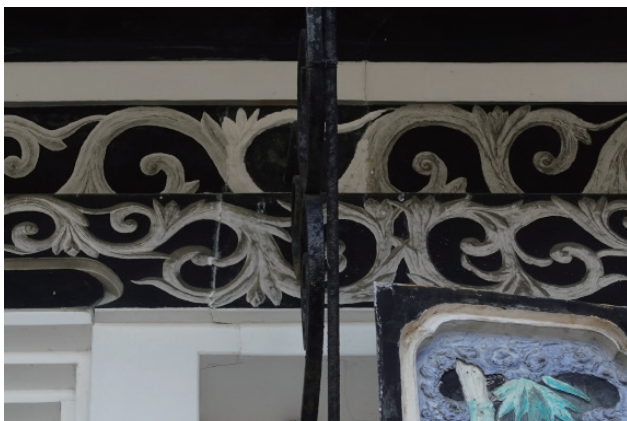
軒下に配された唐草紋様の鍍絵装飾は、本来、背景の黒と漆喰の白のコントラストが際立つ仕上がりであったが、表面に付着した埃などの汚れによりグレー掛かった状態になっている。また、部分的に復元修理されており、オリジナルの箇所との色調バランスが大きく乱れている(写真4)。

写真4 過去の復元修理跡と堆積した汚れ（軒下：唐草紋様）

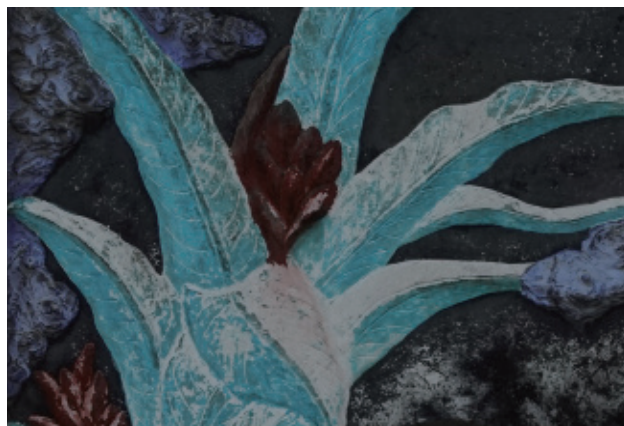
1日を通して日陰に留まることの多い北面は、漆喰の剥離・剥落やセッコ技法による彩色の剥落が認められる(写真5)。幾つかの鍍絵は、画面を構成する各要素(動物や植物など)のうち局所的に漆喰素地が顕となり、保存状態の良い他面の鍍絵と比較した場合、配色のバランスに違和感を覚えることから、制作当初は彩色が施されていたと考えられる。

写真5 剥落した彩色層（羊と菖蒲）

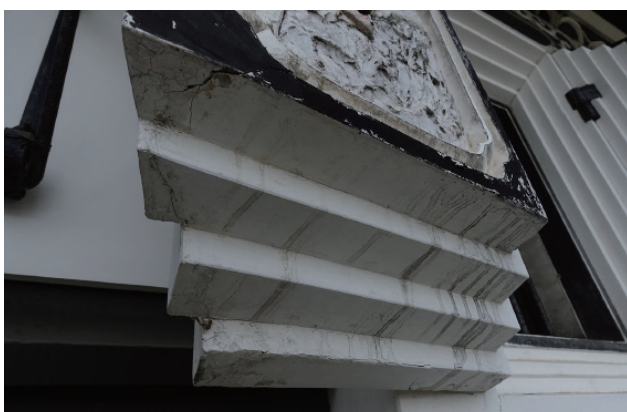
鍍絵が配された扉の周辺では複数箇所亀裂が発生しており、部分的に剥離が起きている。また、鍍絵の周囲を取り囲み帯状に配された黒色顔料は、その多くが過去の修理で塗り直されており、同様の塗料が本来磨き上げ技法で仕上げられた鍍絵の背景にも塗られている。これら補修時に塗られた塗料は部分的に溶け出しており、筋状の垂れとなって流れ出ていることが確認できる(写真6)。

写真6 溶けて流れ出た黒色顔料（虎と竹）

いずれの箇所も、背景に塗られた黒色下地は、オリジナルと構成に塗布されたものが入り混じった状態にあり、樹脂を含む塗料が塗られた箇所では炭酸アンモニウムが反応してしまうことから使用を避けた。これに付随して、扉部分では、黒色下地への影響を防ぐことを目的に和紙を水で貼布した（写真19）。なお、この黒色顔料について明らかに先の修理で描き加えられたものと判断できる箇所については、中に含まれる成分が鍍絵の傷みに繋がる危険性があることから、可能な限り除去した。

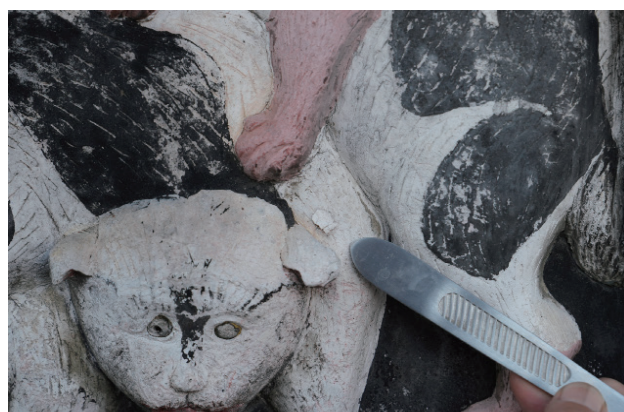
漆喰が厚みをもつ箇所の固定や漆喰の定着を促すために使用された釘の周辺では、仕上げ層の漆喰に剥離・剥落が生じている(写真7)。

写真7 釘の周辺で発生した漆喰の剥離（犬と牡丹）

錆が進行した取手金具などの金属部分は、まず金属ブラシで錆を落としてから、錆止め剤（商品名：サンデーペイント透明さび止め）を塗布した。また、周辺の漆喰の剥落が発生している釘は、錆止め剤を塗布してから、漆喰で充填した（写真 28）。

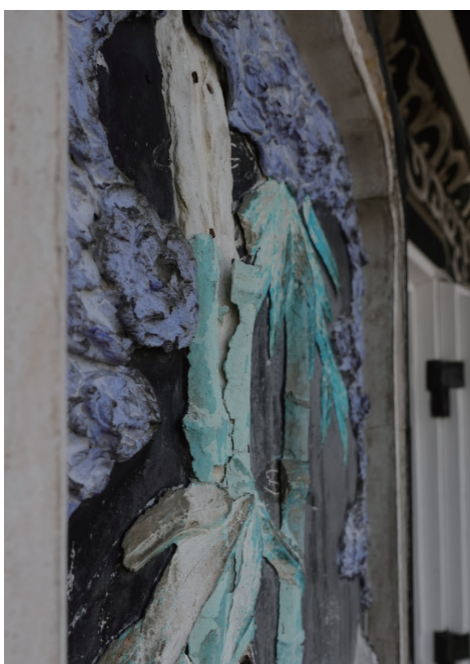
北面において最も深刻な傷みが確認できたのは虎と竹を題材とする鍍絵である。一定の高さにまで盛り上げられた漆喰の上に仕上げ層が施されているが、それらの中で剥離が起り、一部はすでに剥落して失われている（写真8）。またそれが起因となるひび割れも確認できる（写真9）。発生の原因としては、仕上げ層の漆喰の材質や塗り方が盛り上げ層と異なることや、仕上げ層の表面に展色剤で彩色が施されてことで、水分の吸放出過程において差異が生じ、接合力が低下したことが考えられる。

左 写真8 仕上げ層の剥離・剥落

全体を通じて良好な状態が保たれているが、北面の猪とススキ、虎と竹の2箇所については非常に危険な仕上げ層の剥離や剥落が発生していた。周辺環境からの影響もあると思われるが、「2. 保存状態調査」の中でも触れたように、一番の原因は制作時における技法に関連していると考えられる。

補強充填に使用する材料には、消石灰にカゼイン（7%）を調合したカゼインカルシウムを使用し、必要な箇所には和紙で表打ちを行い剥落の防止処置を行ってから、充填材を注射器で注入した（写真23）。

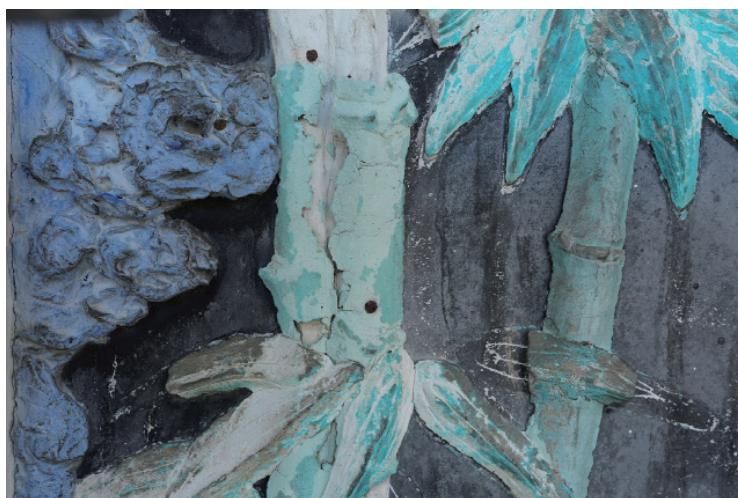
上 写真9 剥離・剥落から派生した起きたひび割れ

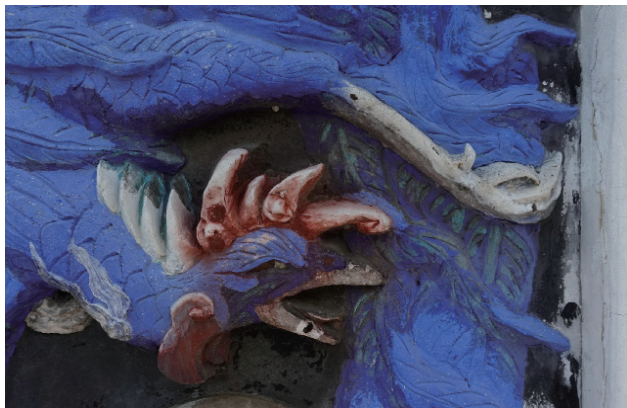
一对の鳳凰は、どちらも青色顔料を混ぜた色漆喰で造形したのち、立体感を出すためにセッコ技法で濃淡のことなる青色顔料が塗られているが、経年により大部分で剥落している（写真 10）。また、植物の葉に塗られた緑色顔料も同様に、その大部分が剥落している。鳳凰の羽にはところどころ緑色顔料により繊細な装飾が施されており、河上伊吉の細部への拘りがみられる（写真 11）。

写真 10 大部分で剥落した青色顔料

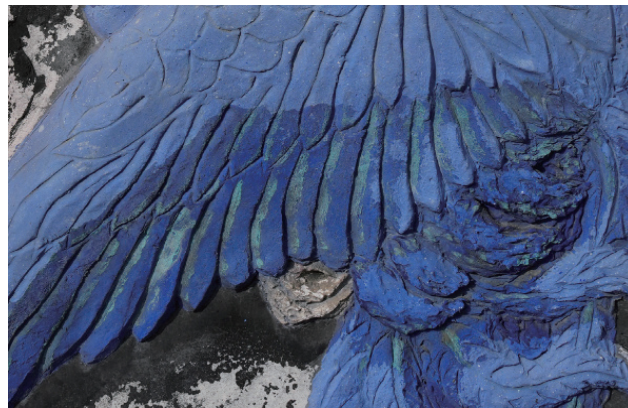
写真 11 緑色顔料を用いた繊細な装飾

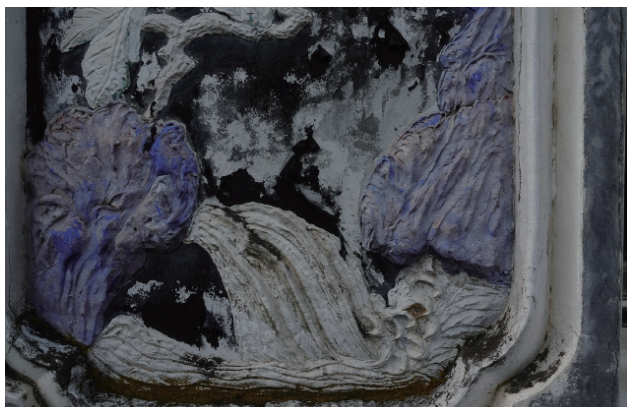
背景の黒色顔料は複数回にわたる補修の痕跡を確認することができる。その一部は薄いフィルム状に捲れ上がっていることから（写真 12）、樹脂を含む顔料が使用されたと考えられる。また、下層部には、苔類や藻類の繁殖が確認できる（写真 13）。流れ出た黒色顔料が溜まった箇所にもみられることから、顔料に含まれる成分が原因となり発生したと考えられる。

写真 12 フィルム状に剥離した黒色顔料

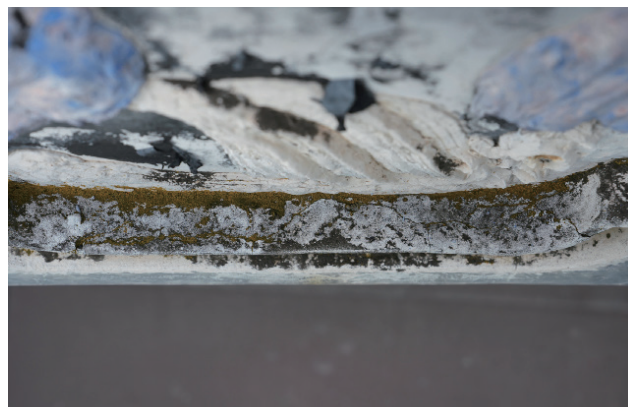
写真 13 繁殖した苔類・藻類

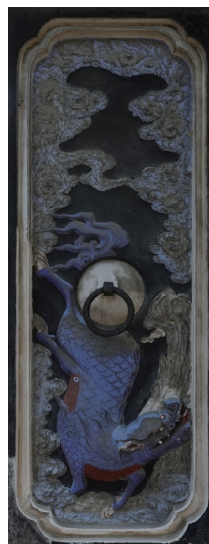
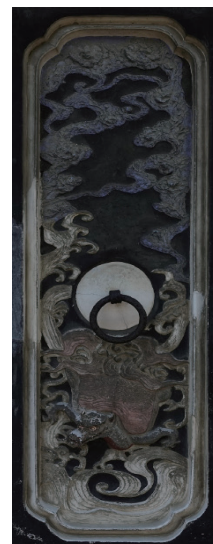
左 写真 14

下段に配された麒麟（写真 14）と玄武（写真 15）の鐔絵は、表面に付着した埃等の汚れが著しく、鑑賞の大きな妨げとなっている。また、単なる埃の付着に留まらず厚い層が形成されているように見てとれることから、過去の修理で何らかの補強剤が塗布された可能性がある。

右 写真 15 鑑賞の妨げとなるほどに付着した汚れ

クリーニングの段階において、東面、下段左に位置する「麒麟」と、南面、上段右に位置する「うさぎと松」は、目視による調査の段階では気付くことができなかったが、表面に付着した（または塗布された）硬い皮膜層で覆われていることが明らかとなった。業務期間中に完了させることを目的に作業を急げば、漆喰そのものを傷付ける恐れがあることから、この2箇所の鏝絵については来年度に実施することとした。

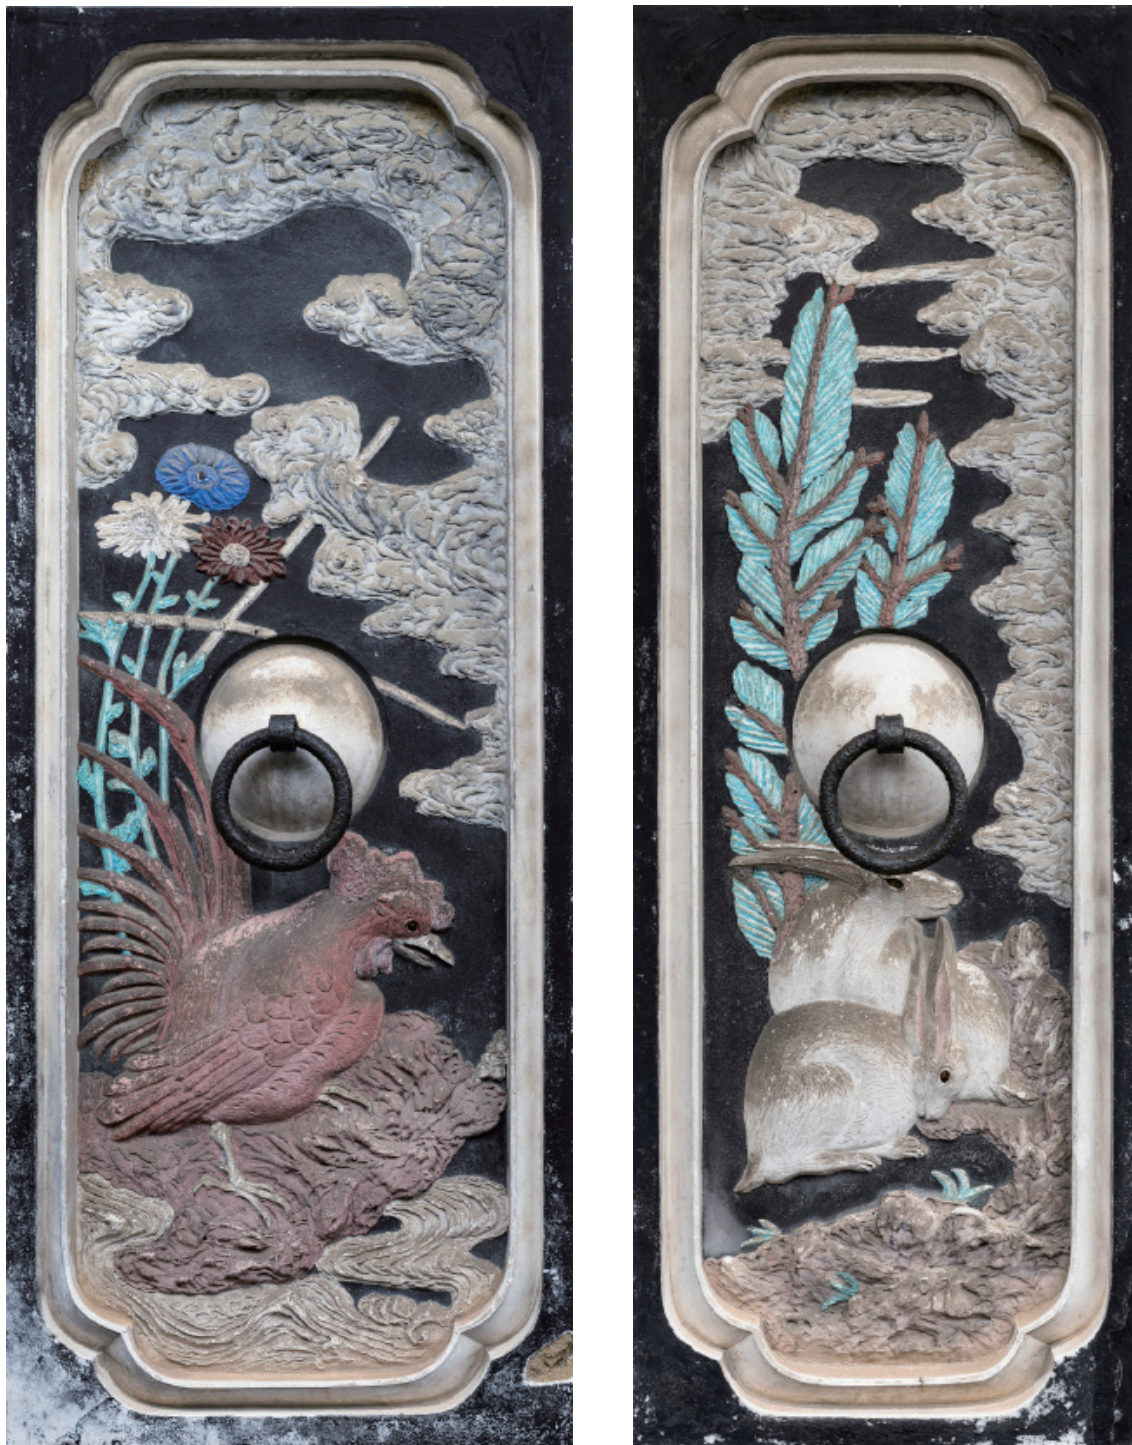
南面（軒下：唐草紋様、上段左：鳥と菊、上段右：うさぎと松、下段左から順：恵比寿、大黒天、鶴と亀、番いの鶴と松）  
南面において、恵比寿、大黒天、鶴と亀、番いの鶴と松の鏝絵が描かれた扉は屋内環境下にあることから、埃などの付着物は認められるものの、緊急を要する処置が必要と考えられるような損傷状況は認められない。一方、軒下に配された唐草紋様や鳥と菊、うさぎと松が描かれた鏝絵は、屋外に位置していることから鑑賞の妨げとなる汚れが目立つ（写真16）。しかしながら、漆喰の剥離や剥落といった症状はみられない。

写真16 鑑賞の妨げとなるほどに付着した汚れ [撮影：(株) グリーンシグマ]

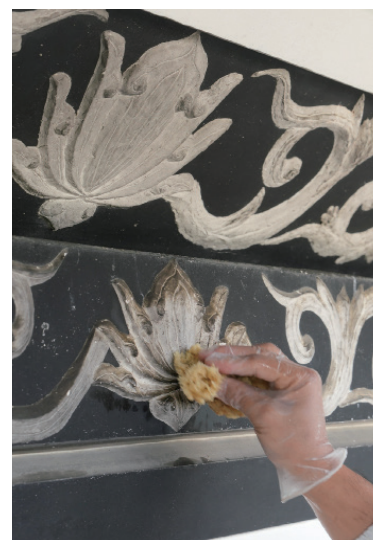
写真 17 ウェットクリーニングの様子

はじめに、毛先の柔らかい刷毛で表面に付着した埃や汚れを除去するドライクリーニングを実施した。続いて、ドライクリーニングでは除去できない付着物を水と海綿スポンジを使ったウェットクリーニングで洗浄した（写真 17）。

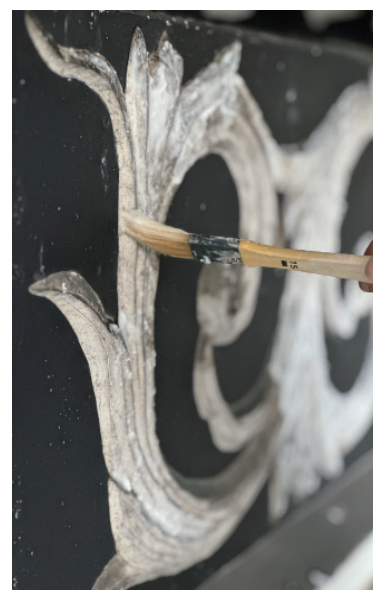
写真 18 クリスタル法の施工風景

ドライクリーニング、ウェットクリーニングで除去できなかった埃や汚れを除去するために、炭酸アンモニウムを用いたクリーニングを行った。鍍絵は制作されてから 100 年近くが経過しており、その間に表面に付着した埃や汚れは、漆喰に含まれる成分や大気中に含まれる化学物質などから影響を受け、硬い皮膜のような形状に変化していた。炭酸アンモニウムは漆喰と付着物との層の間で作用し、その体積を膨張させることで結果、汚れを浮かす作用をもつ。

炭酸アンモニウムを使ったクリーニングには様々な方法があるが、今回のケースではクリスタル法と呼ばれる方法を選択した。これは、炭酸アンモニウムに水を加えてゆるやかなペースト状にしたものを直接対象物の上に刷毛で塗布して反応させる方法である（写真 18）。複雑な形状をもつ鍍絵に隅々まで反応を促すことができることから選択するに至った。

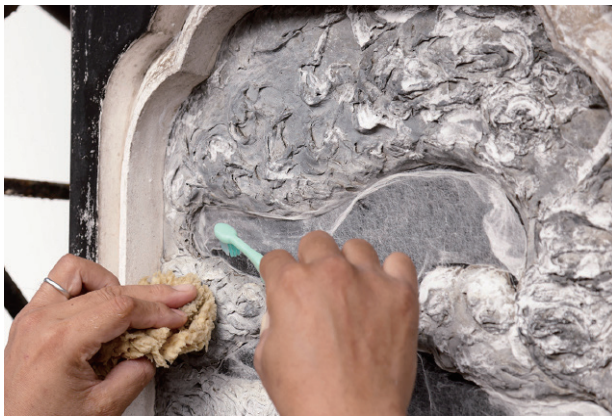
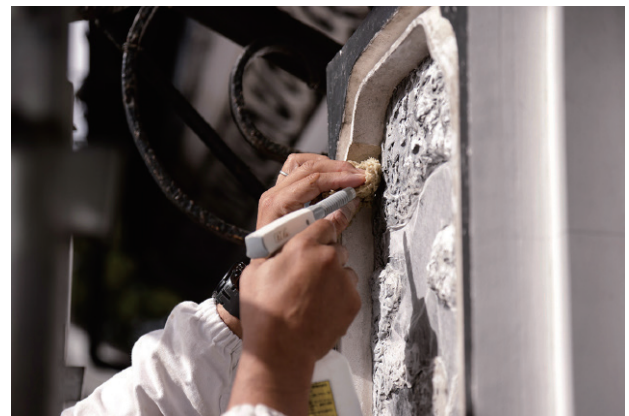
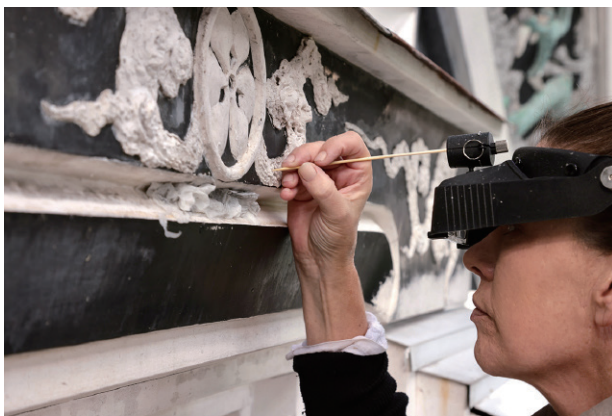
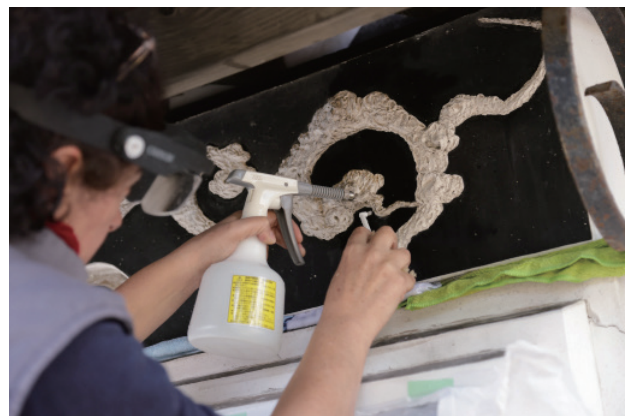
写真20 クリーニングの作業風景 [撮影：フォトグラファー 塩澤秀樹]

薬品の反応が進んでからは、霧吹きで水を吹き付けながら水圧も利用し、海綿スポンジやブラシから生じる圧力を最小限に抑えながら浮いた汚れを機械的に除去した（写真20）。結果、セッコ技法で塗られた顔料層や漆喰そのものにダメージを与えることなく、クリーニングの目的である埃等の付着物を除去することができた。

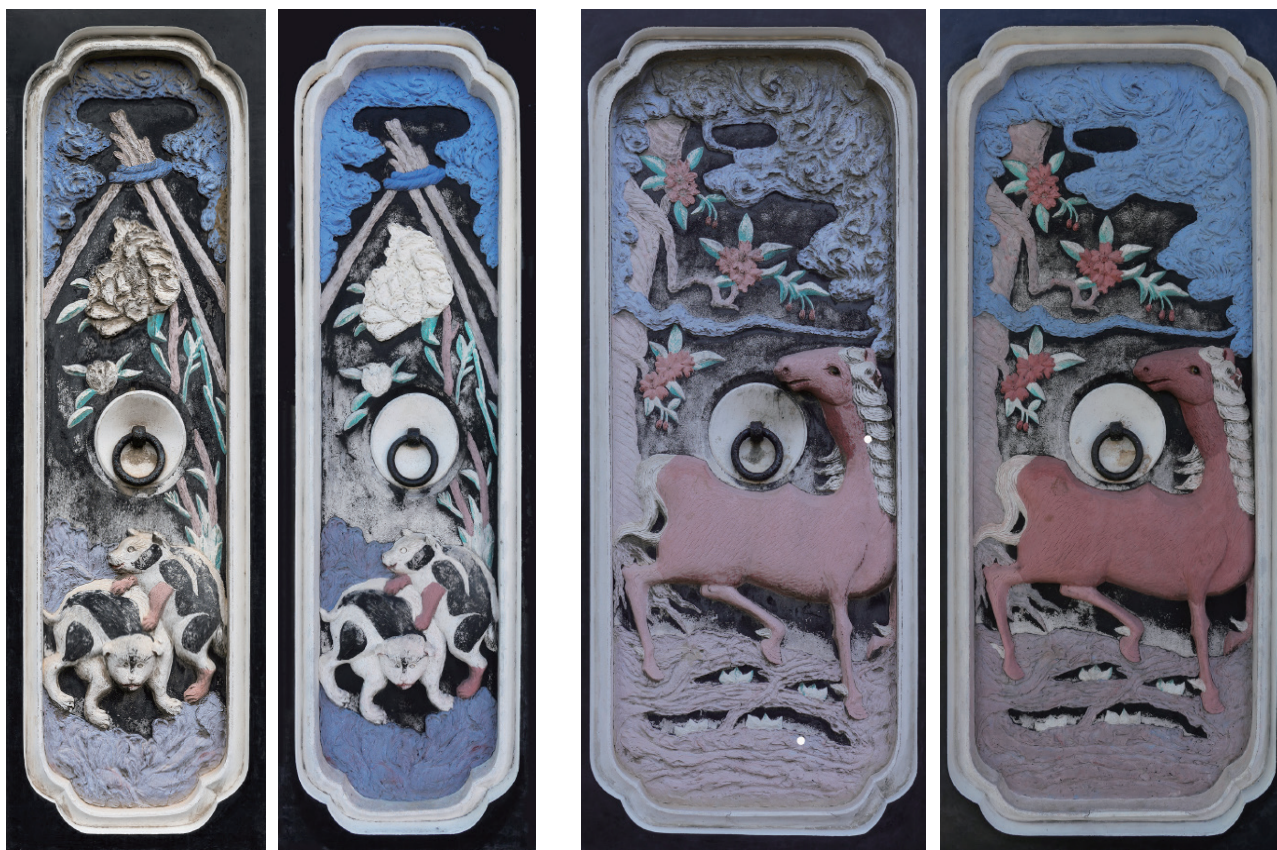
表面に付着した埃などの汚れは、特に屋外の文化財においては温湿度を調節する妨げとなり、ときに大きな傷みを招く原因となる。また、クリーニング前後の写真を比較しても分かるように、素材の質感や色の発色を大きく妨げる(写真 22)。

写真 22 クリーニングの前後比較 左：犬と牡丹 右：馬と桜

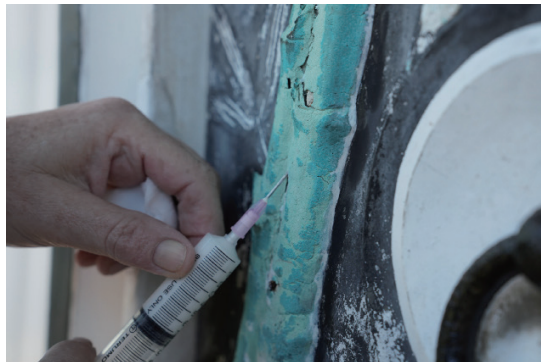
写真23 注射器による充填材の注入

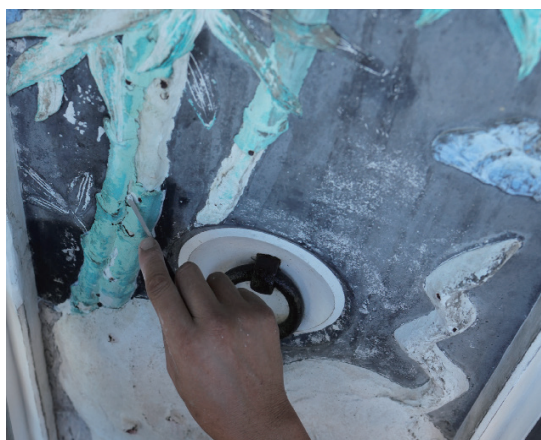
写真24 充填作業前後の様子

鍍絵に使用される漆喰について科学分析にかけた結果、材料には消石灰に加えて石膏が混ぜられていることが明らかとなった\*。これを踏まえ、鍍絵制作時に使用された材料と同じく、消石灰と石膏の調合材料を使用した（体積比 消石灰：石膏＝2:1）（写真24）。虎と竹の鍍絵では、竹が造形された箇所ですべて剥落が生じており、造形的な統一感が大きく損なわれている。また、剥落箇所に隣接する漆喰は、先の補強充填作業で安定化させたものの、断面が露出していることから新たな剥離・剥落が発生しやすい。この状況を改善するため、欠損箇所を復元する形で充填することとした（写真25）。この時、充填箇所周辺のオリジナルの漆喰の状態を参考に、これを模した表面仕上げとするため、消石灰と石膏に骨材として珪砂を混入したものを使用した（体積比 消石灰：石膏：珪砂＝2:1:1）。（写真26）。

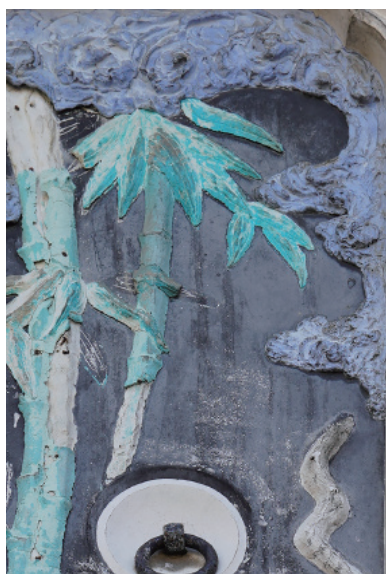
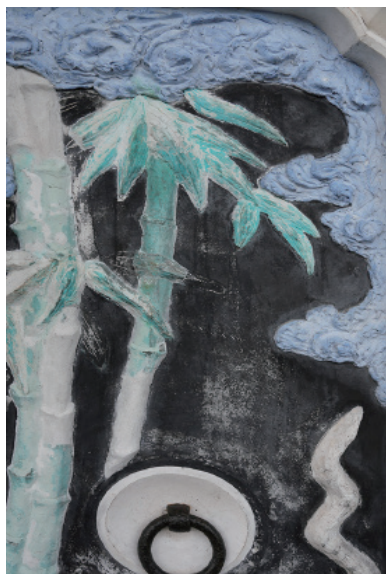
写真25 充填作業前後の様子

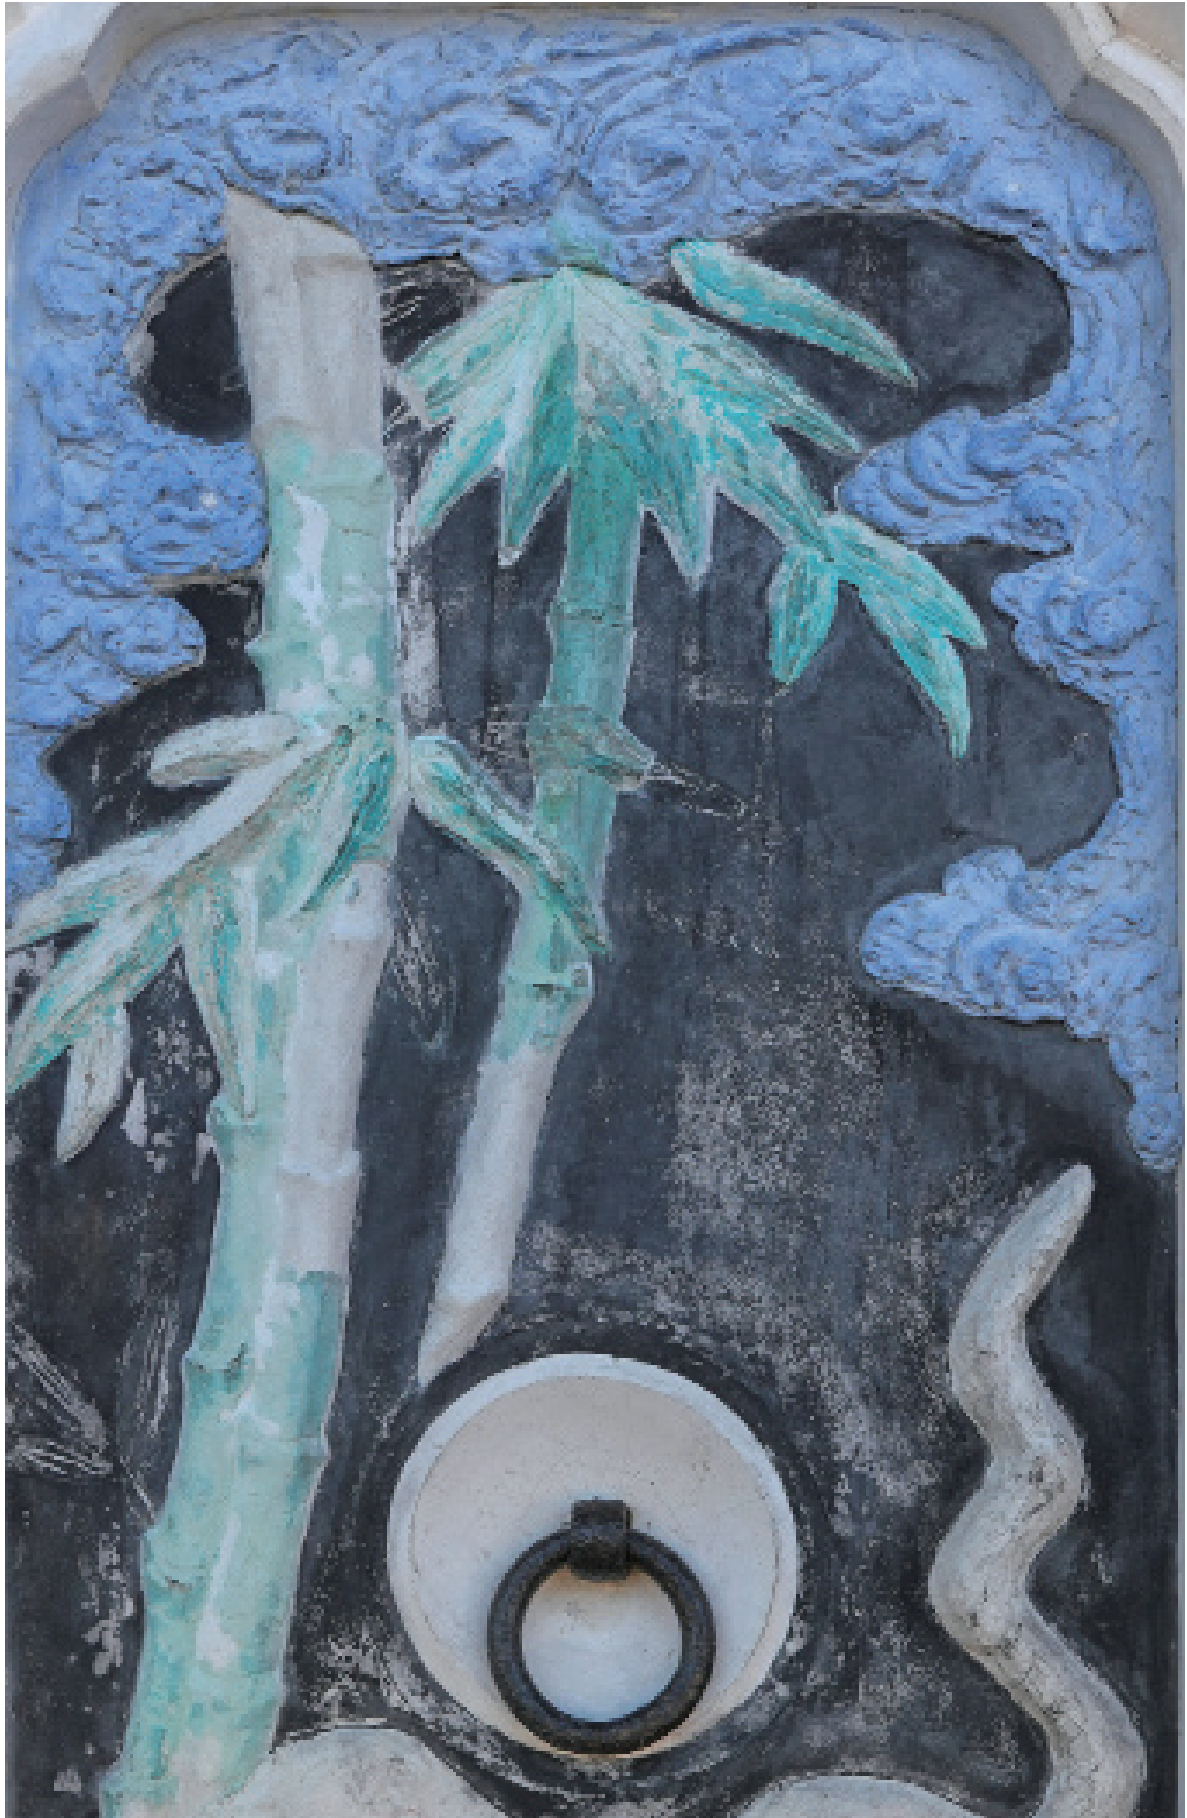
写真 26 剥落箇所の復元充填

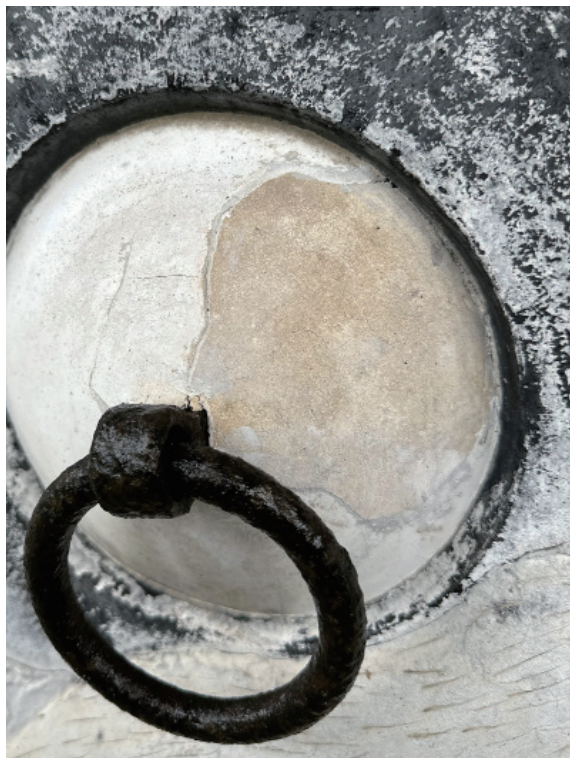
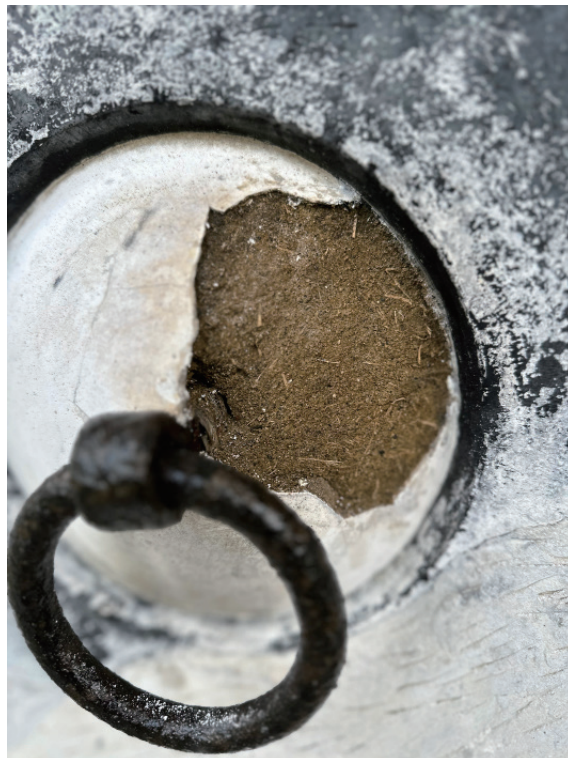
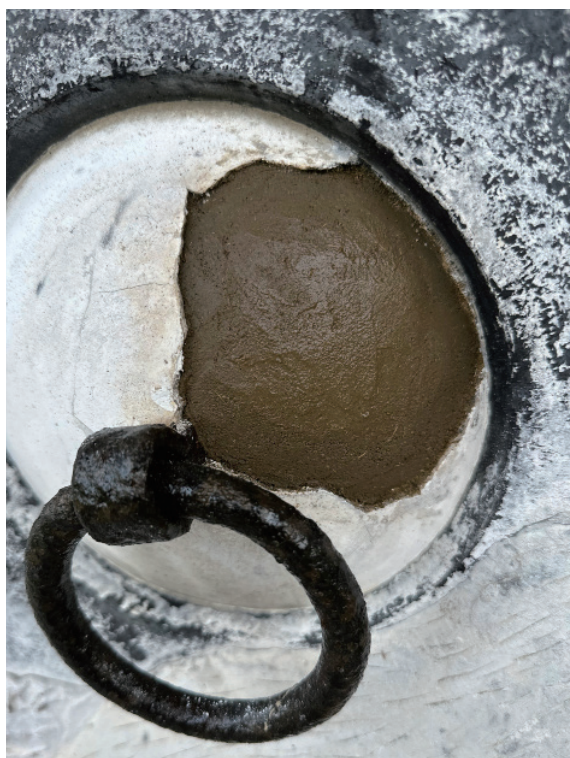
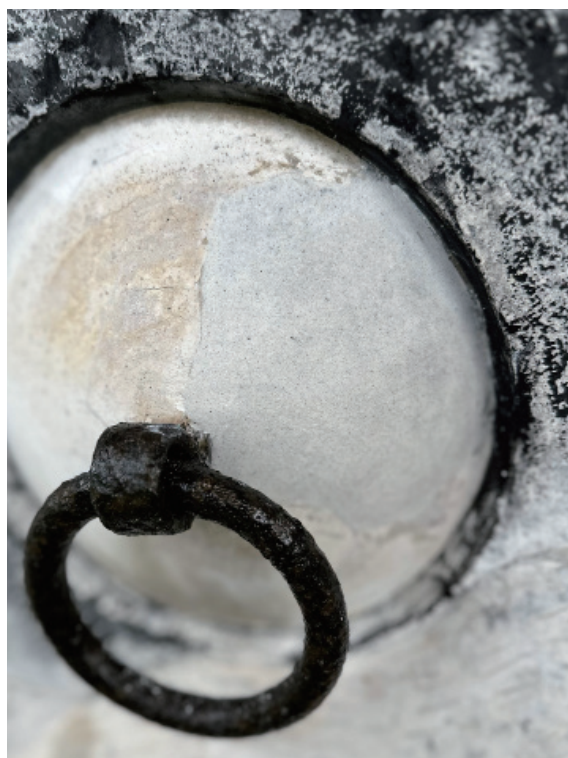
過去に漆喰の一部が欠損した等の理由により部分的な修理がみられるが、適合性が低かったことによるひび割れや、使用された材料に含まれる成分の影響により変色が生じていた。こうした箇所については除去して充填処置を施すこととした。手順としては、鍍絵の制作手順に倣い、古い材料を除去したのち下地材を土・粘土にスサを加えた調合材で補修してから先述した調合材料で充填した（写真27）。

写真27 過去の修理箇所への充填処置手順

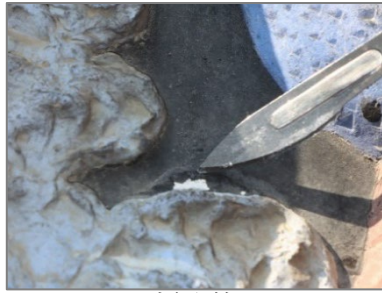
SK22-1 採取箇所

試料番号	採取試料の色	採取箇所絵	採取箇所
SK22-1	黒	麒麟	背景
SK22-2	灰	麒麟	雲
SK22-3	赤	麒麟	腹 螺子穴付近
SK22-4	赤	ヤギ	花
SK22-5	薄赤	馬	首
SK22-6	青緑	猫	葉
SK22-7	青	麒麟	腹 螺子穴付近
SK22-8	茶/青	麒麟	下部雲
SK22-9	黒/青	玄武	上部雲
SK22-10	青色層の上の茶色層	麒麟	頭
SK22-11	青色層の上の青緑の層	鳳凰(右)	左翼
SK22-12	青色層の上の濃い青色層	鳳凰(右)	右翼
SK22-13	青色層と灰色層	鳳凰(左)	下部雲
SK22-14	青と赤の混色層	馬	下部雲

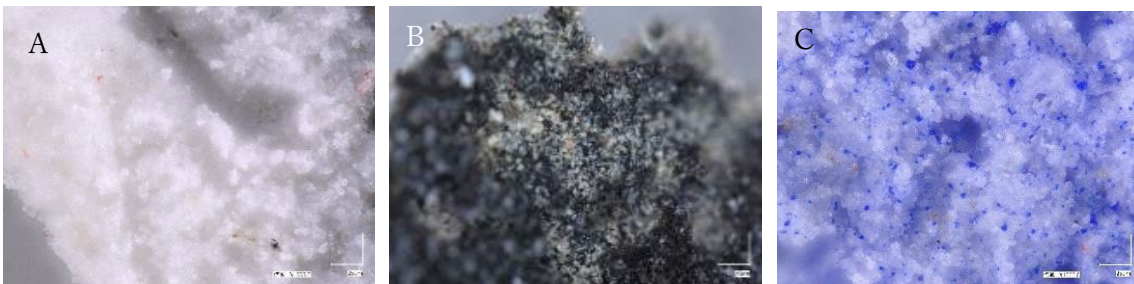
顕微鏡による試料の詳細観察結果について、ここでは、SK22-5 の裏面の白色層を例に挙げ、その顕微鏡写真を図 4 (A) に示す。白色層は白色や無色透明の粒子からなることが確認された。有色の試料の中で、黒色の試料 SK22-1 と青色の試料 SK22-9 を例に挙げ、それらの顕微鏡写真を図 4 (B) と図 4 (C) に示す。これらの試料には、有色の粒子に加えて、白色や無色透明の粒子も多く混在していることが観察された。

図 4. A:SK22-5、B:SK22-1、C : SK22-9の顕微鏡写真

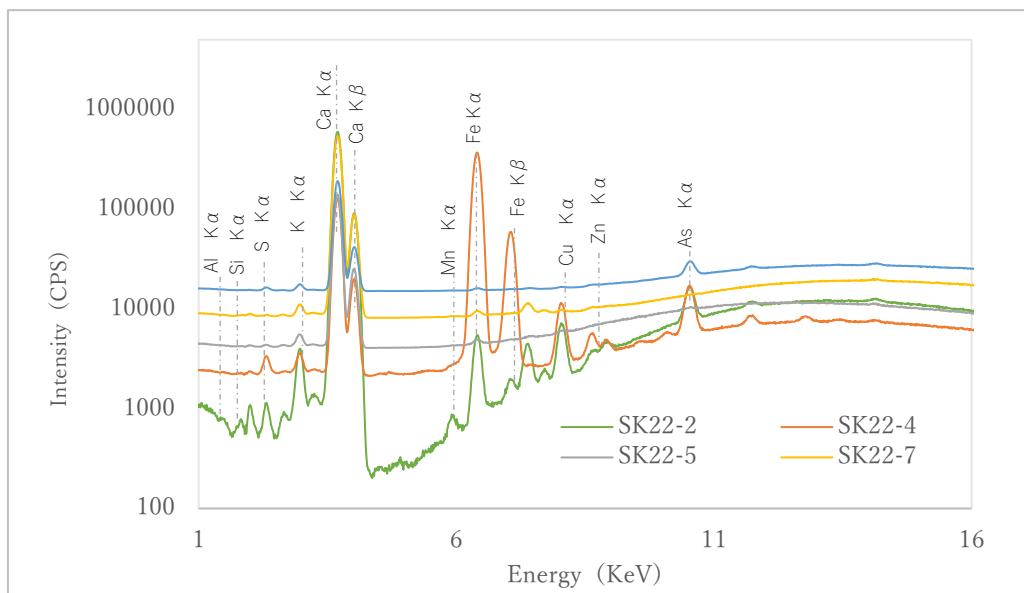
XRF の結果、白色の漆喰層に有色の漆喰を加えたすべての試料からは、Ca が顕著に検出され、Fe、K、Si も共通して検出された (図 3)。また、S、Mn、As、Cu、Zn が検出された箇所もあった。微量元素として検出された K、Ti、Mn などは漆喰やスサに由来するものであると考えられる。

図 3.各試料の白色箇所蛍光 X 線スペクトル

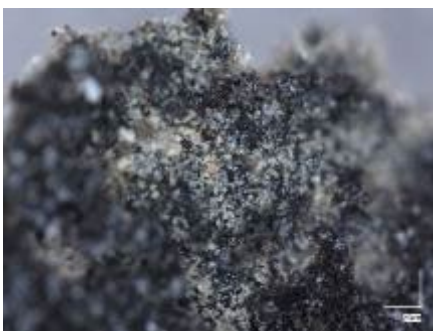
図 5. SK22-1 顕微鏡観察

試料の中には、SK22-1が全体に黒色を呈している。この試料の顕微鏡写真をみると、試料は黒色粒子の集合体で構成されており塗膜状の試料である。両面ともに黒色粒子の中に、透明の粒子の他、赤色、青色、黄色、緑色粒子が確認された。表面には白色粒子が集合した塗膜状の部分が見られ、裏面には下地の漆喰が付着した箇所その他、試料の端では黄色い半透明の粒子が確認された(図 5)。

以上の結果から、SK22-1 ではグラファイトが検出され、FT-IR でもカーบอนを多く含む試料に特有のスペクトルが検出されたことから、黒色顔料は黒鉛などの炭素系顔料が使用されたと推測される。Si、K、Ti、Mn については、漆喰や土壁に由来していると考えられる。

SK22-1 の展色剤として明らかとなった、塩化ビニル・酢酸ビニルの共重合体樹脂は、塗料、インキ、接着剤など広範囲の用途で使用されている合成樹脂<sup>20)</sup>である。フタル酸エステルは樹脂の可塑剤の 1 種として、広く用いられており<sup>21)</sup>、展色剤に含まれていると推測される。このことから、背景の黒色は後世に塗布されたと考えられる。

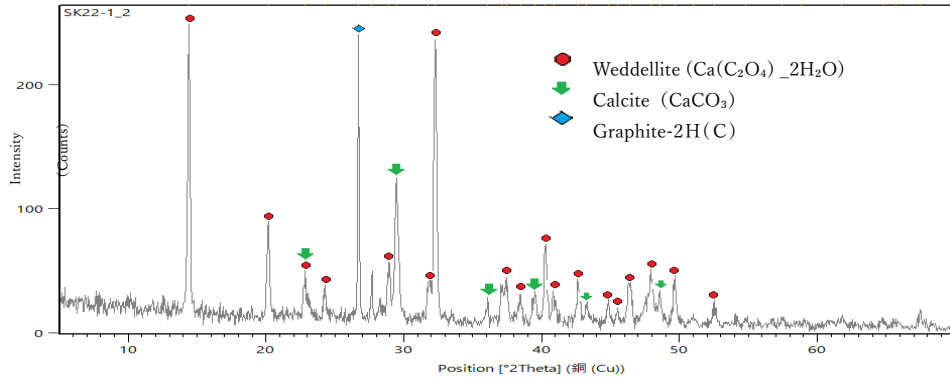
XRF の結果、Ca と Fe が顕著に検出され、微量元素として Si、S、K、Ti、Mn、Zn が検出された (図 6)。XRD の結果、表面から漆喰に由来すると推定されるシュウ酸カルシウムとカルサイトに加え、Graphite-2H グラファイト (C 黒鉛 ICDD : 00-033-1161) が検出された(図 7)。グラファイトは金属光沢を持った炭素の同素体の一つで、六角形網面構造をなす灰黒色の結晶である<sup>15)</sup>。人造黒鉛は石炭から製造されたコークスを主原料とし、3000°C程度の高温にて黒鉛化させて製造するもので、建築材料でも顔料として使用されている。

図 7. SK22-1 裏面の XRD スペクトル

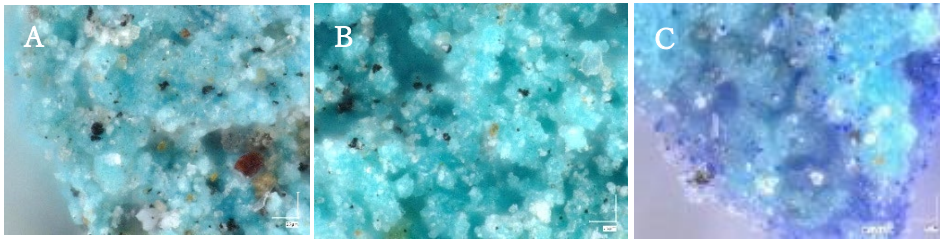
図 17. 青緑色の箇所からの採取試料

A:SK22-6 表面 B:SK22-6 裏面 C:SK22-11 表面

植物の葉 (SK22-6) と鳳凰の翼 (SK22-11) に青緑色層が確認された。顕微鏡観察ではSK22-6の表面と裏面はどちらも目視で青緑色を呈し、その顕微鏡写真では、水色に近い緑色の粒子が多く観察された。その中には白色の粒子、黄色の粒子が混在し、黒色粒子が多く確認された(図 17A)。他の試料と比較すると空隙が大きく、脆い。裏面には下地である漆喰の付着が見られた(図 17B)。SK22-11 表面には、青色層の上に SK22-6 に似た水色層が確認された(図 2)。場所によっては青色層の色味が透けて見えている。また、下層部のものと思われる青色粒子も確認された(図 17C)。

XRF の結果、どちらの試料からも Cu と As が顕著に検出され、微量元素として Al、Si、P、S、Cl、K、Ca、Ti、Fe、Mn が検出された (図 18)。Cu と As の検出強度比の結果、SK22-6 では全ての測定箇所、SK22-11

では表面の青緑色箇所のみで Cu と As の検出強度に相関関係が見られた (図 19、20)。Cu と As の強度比が複数個所で均一であったため、Cu と As が用いられた顔料の使用が示唆される。

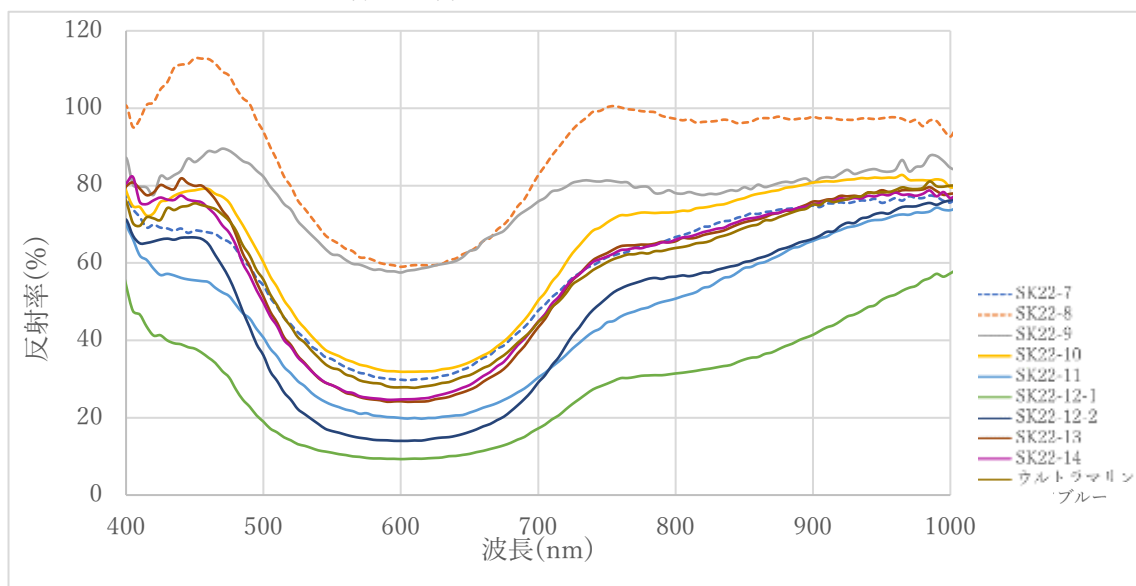
各試料の青色層の反射スペクトルを図 30 に示す。全ての試料でウルトラマリンブルーの波長<sup>29) 30)</sup>の特徴と類似する、450nm 付近と 750nm より長波長で反射率が高くそれ以外の波長領域では反射率が低いという結果が得られた。SK22-8 はピークが飽和しているが、吸収位置に変化は見られなかった。塗膜のような濡れ色の SK22-12 表や青色粒子の含有量の多い SK22-11、12、の反射率が低く、白色粒子の含有量が多い SK22-8~SK22-10 の反射率が高いという傾向が見られた。

図 30. 各試料の青色層の波長領域の反射スペクトル

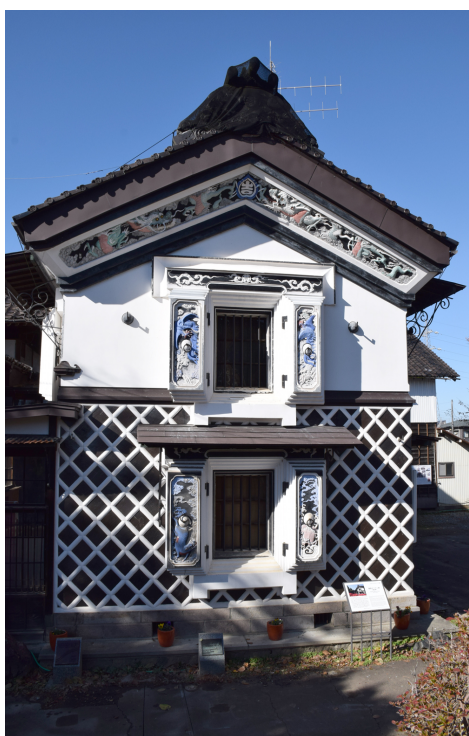
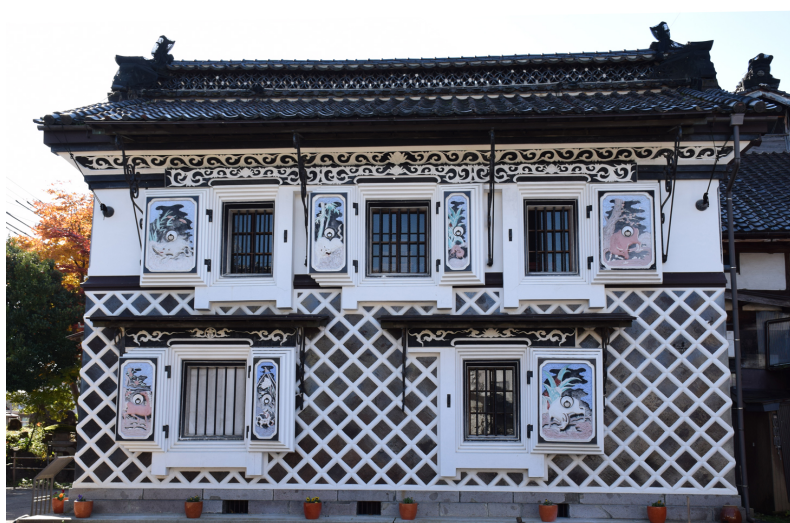
今回の保存修復調査では、鍍絵を文化財保存学の観点から捉え、国内では前例の少ない文化財保存修復士の見解による保存修復方針を確立することができた。また、全体の統一感に配慮した文化財保存事業を進めることの重要性を示すことができた（写真29）。

写真 29 調査業務完了後の様子 [撮影：(株) グリーンシグマ]
