## 国宝中尊寺金色堂に発生した徽と建築用材

江 本 義 数

Yoshikadzu EMOTO: On Filamentous Fungi Found on the Lacquered Wall of the Konjikidō in Chūsonji Temple and Its Woods Used at the Time of Establishment.

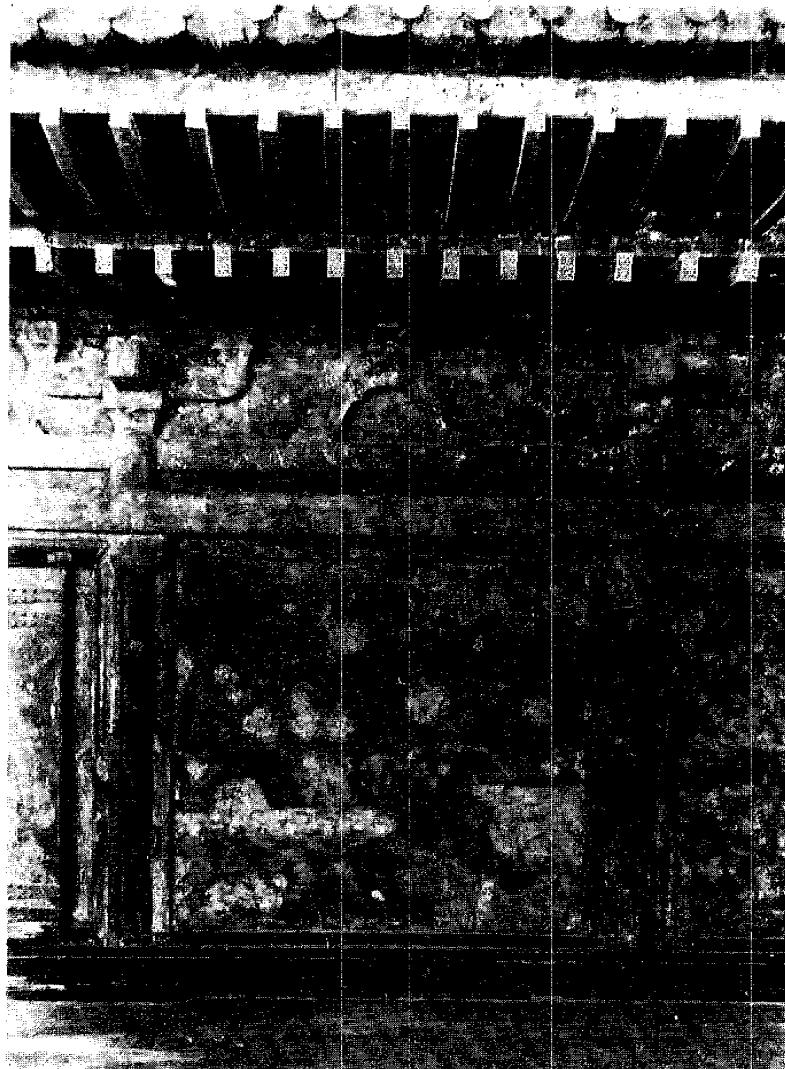
第1図 金色堂北面中央壁

この度の修理に際して、金色堂の外陣外壁（漆塗）に灰白色の部分が見られるので（第1図）、黴害であるか否かを調査することになって、昭和38年8月に現地に赴いた。堂は既に解体が進んでおったが、前記の灰白部と共に他の部分をも注意した所、なお数個所に黴が発生したかに

採取点 1, 2 に於ては相当大きな灰白色の斑点をなしていた。

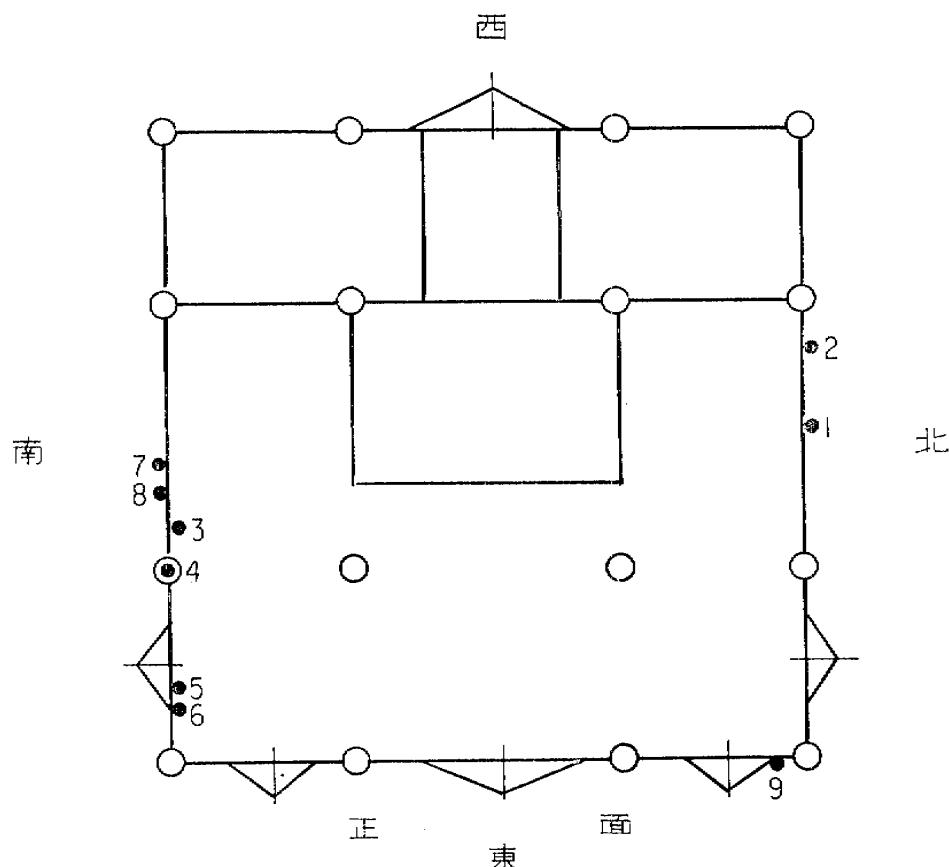
第2図 中尊寺金色堂略図

1-9: サンプル採取点

疑わしい個所は北側 2, 南側 6, 正面即ち東側 1, 合計 9 個所であったが、裏側即ち西側には微らしい斑点は発見出来なかった。それでサンプル採取場所を示すと次の通りである(第 2 図)。

1. 外陣外壁北面中央壁。
2. 外陣外壁北面中央壁右隅。
3. 外陣内側南面内法長押下端。
4. 外陣内側南面中東寄柱上部。
5. 南扉長押。
6. 南扉長押上。
7. 南中央長押。
8. 南中央板壁額縁(上)。
9. 正面右扉右上。

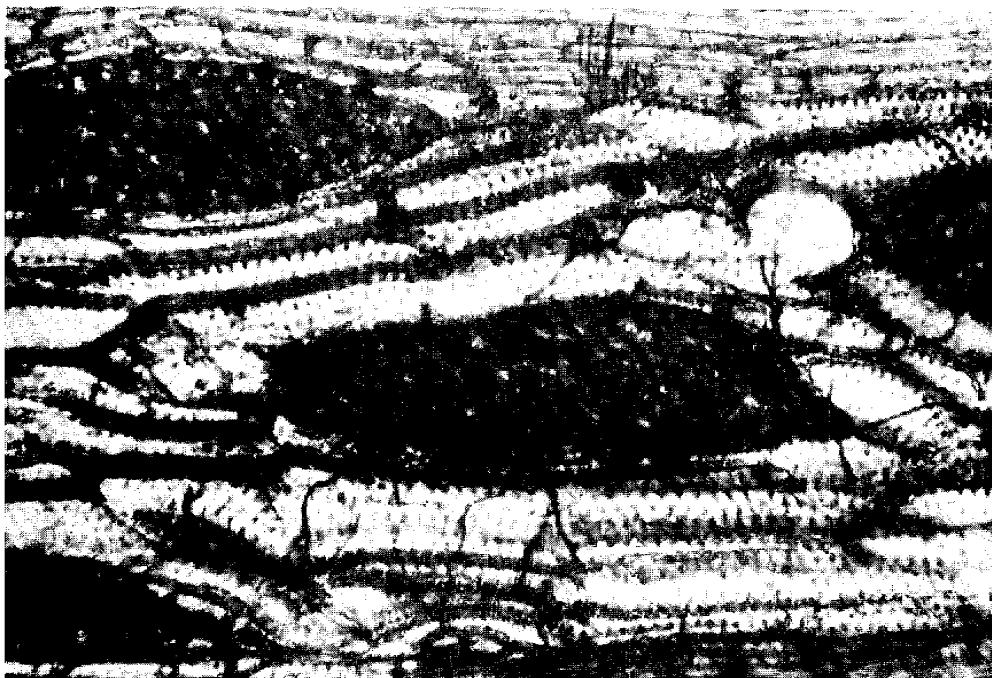
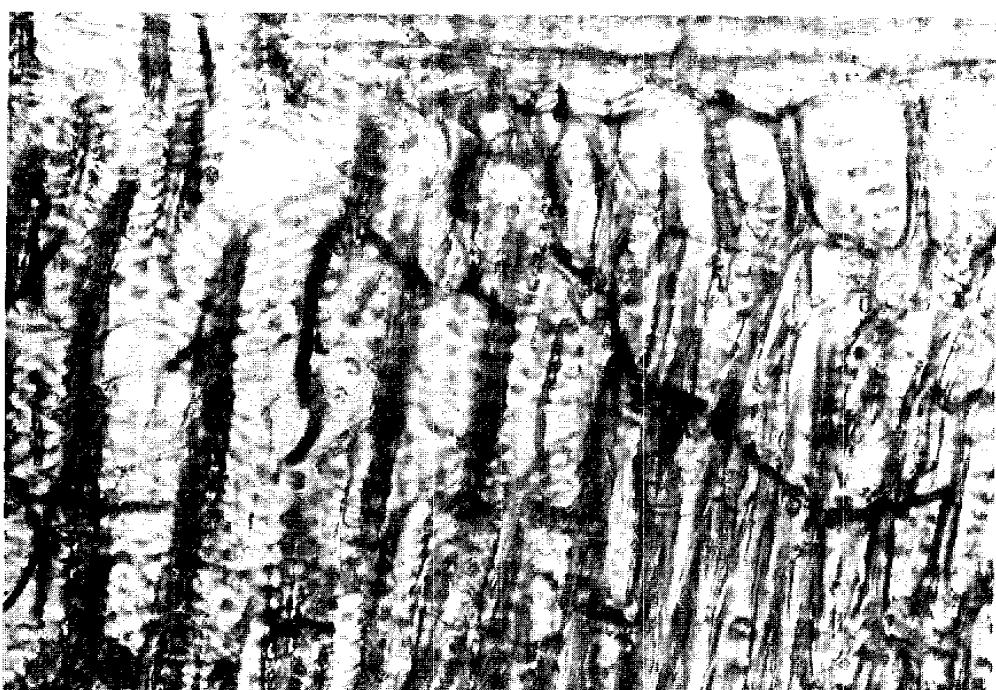
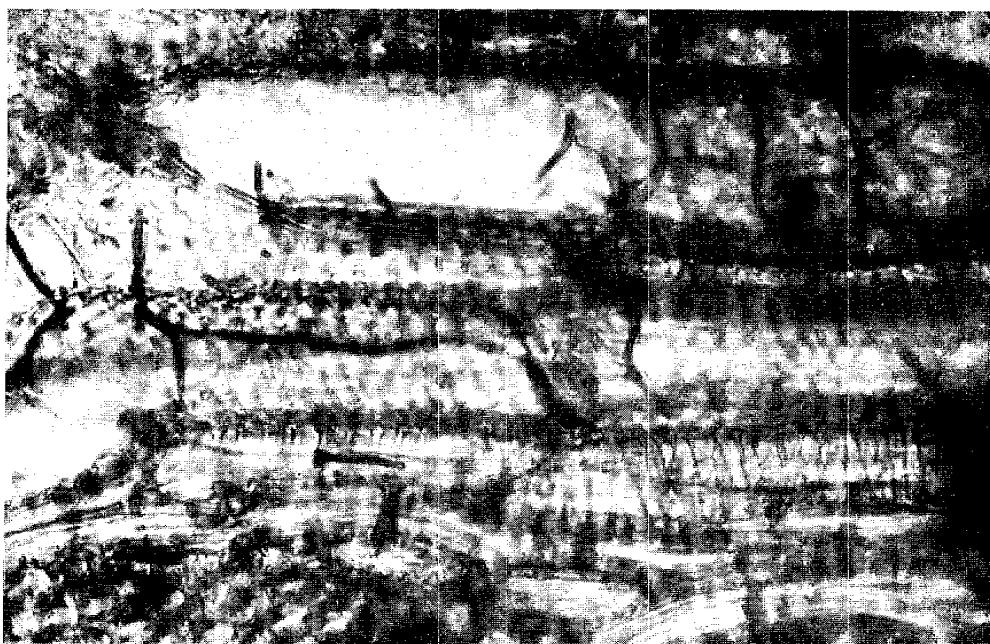
用材はケヤキで、切片を作つて検鏡した所\*, 菌絲が材質組織に甚だしく蔓延しているのが明らかに認められた(第3-6図)。またこの腐朽部から菌の分離を行つた。定法に従つて腐朽木片の表面を焼き、然る後に内部の材組織を、アルコール、火焔を通して殺菌したナイフで薄く削り取り、殺菌ニクローム線を以て麦芽汁寒天板に挿し込み、 $25^{\circ}\text{C}$ で発生を待ち、菌絲を移植、純粹培養を得た。2種を得たが1種は白色の菌絲、他は濃緑色であった。これ等の種を決定す

第3図 金色堂乾柱根継材(ケヤキ)腐朽部、菌絲の組織内に蔓延状態。切線断面(板目) $\times 184$

第4図 同上。透心断面(柾目) $\times 150$

第5図 同上。透心断面(柾目)×275

第6図 同上。透心断面(柾目)×375

次に東側北から二番目の柱(乾柱)の根縫材の基石に接した所に腐朽した部分を発見した。

なお堂の復元される際には、柱など礎石に接する部分には防黴剤で処理することが必要である。

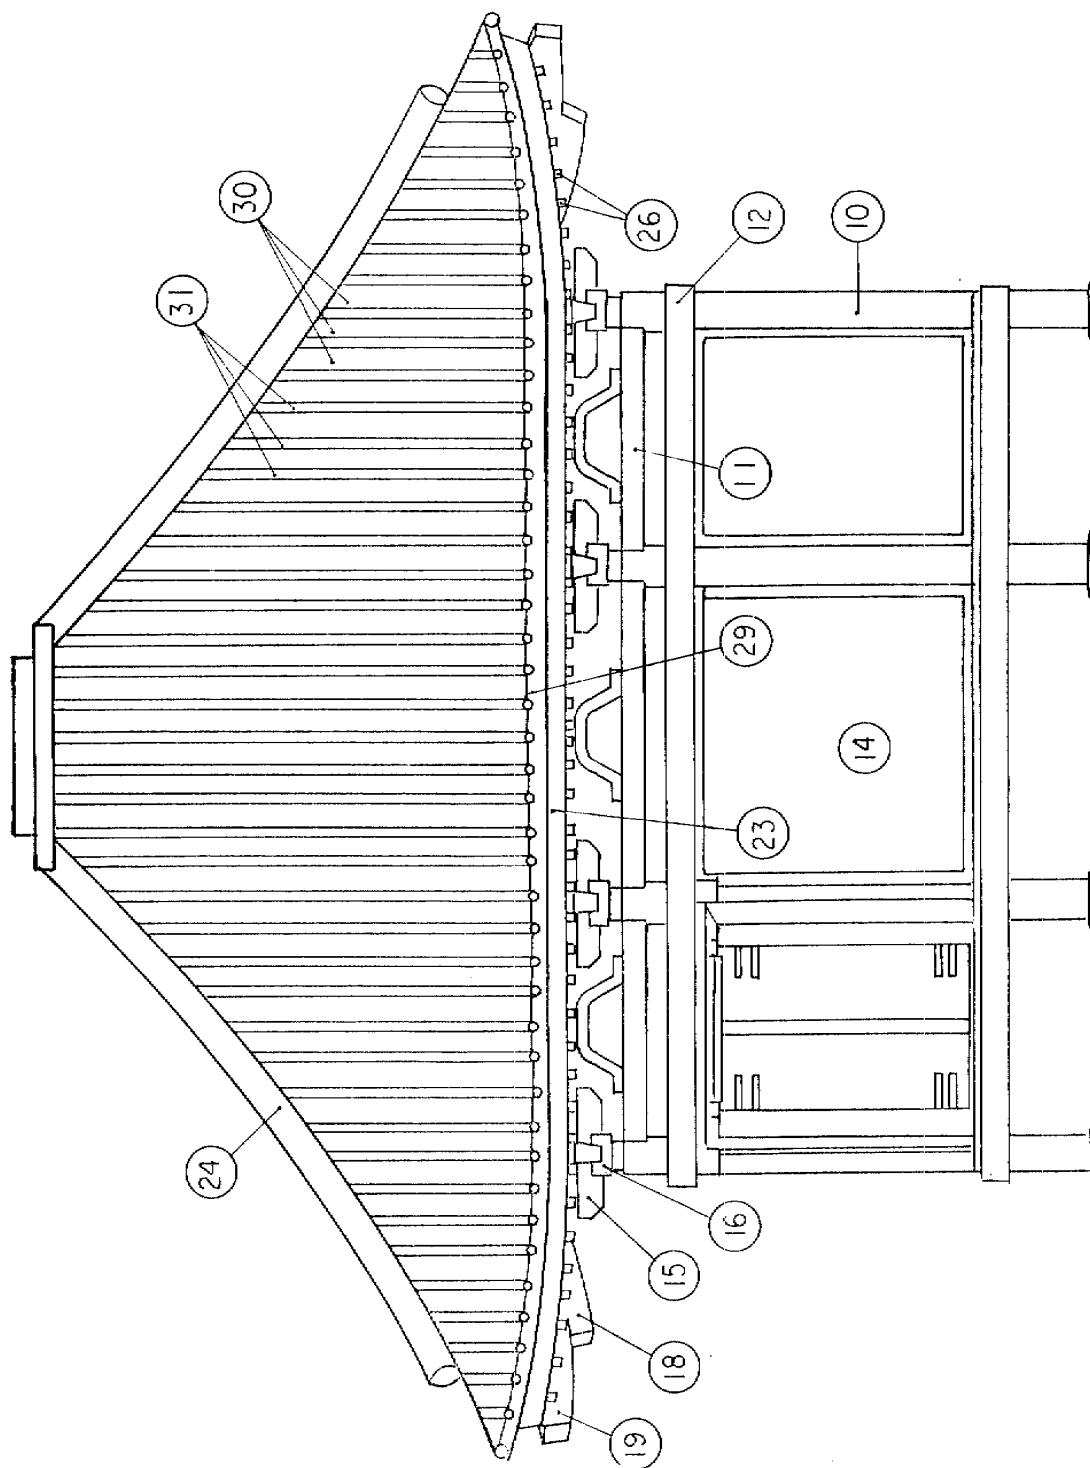
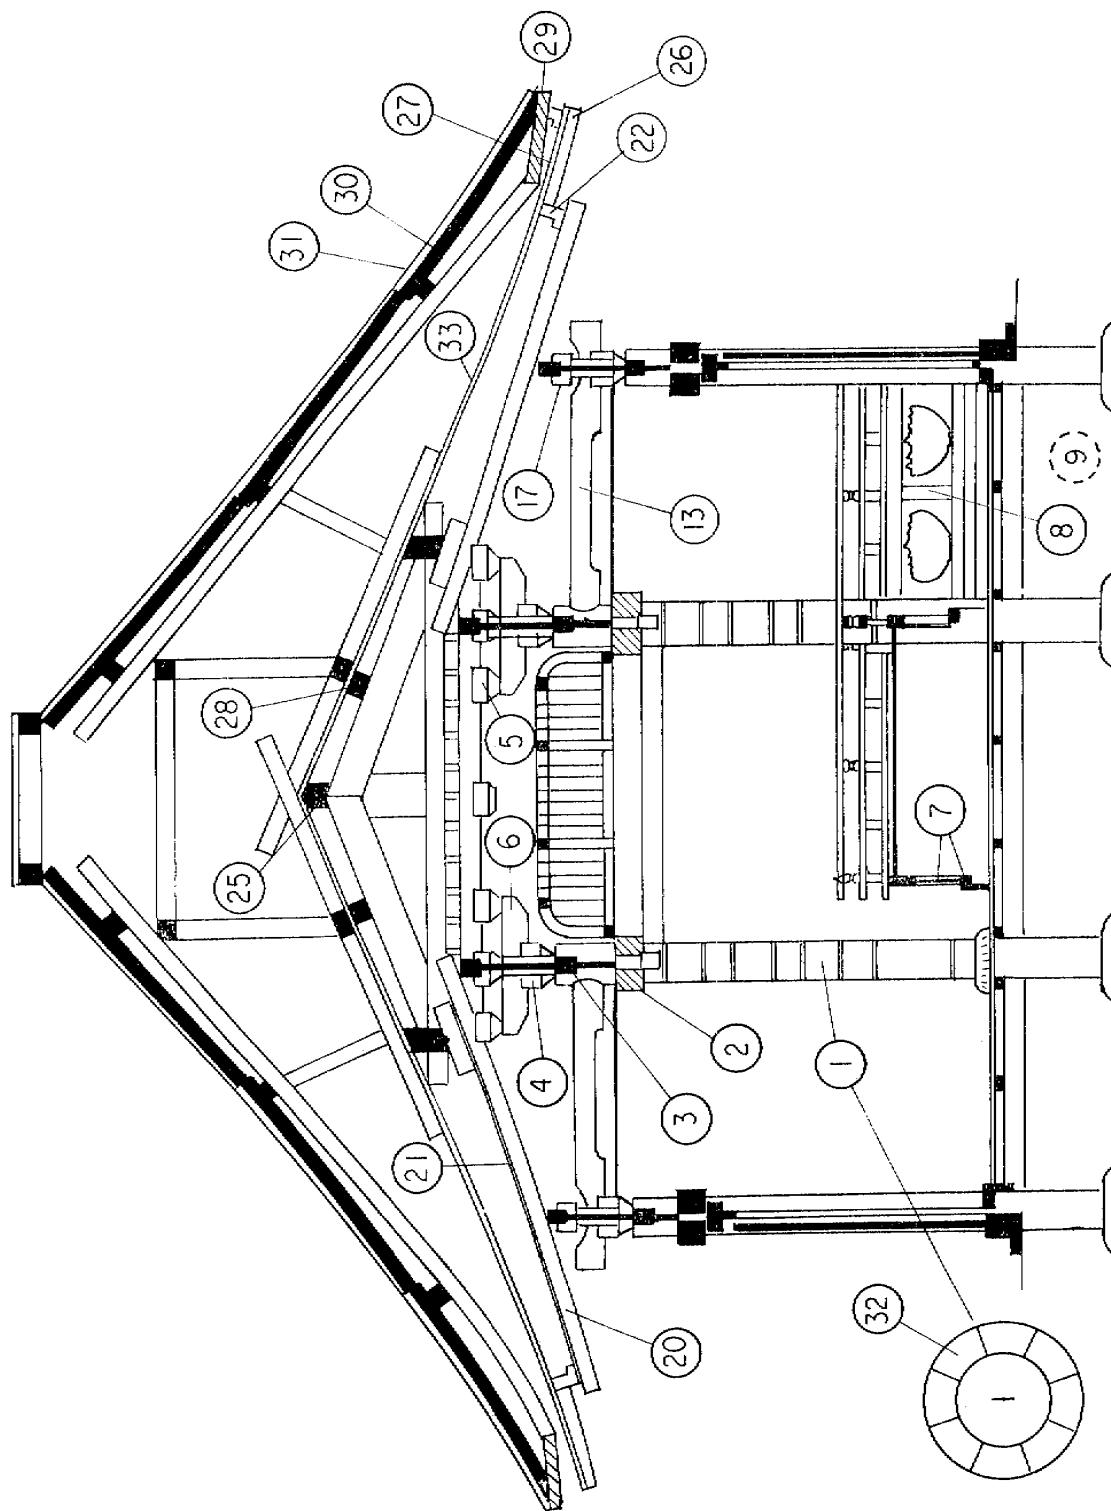
これ等の内、ヒノキアスナロが最も多く用いられ 25 個所を算し、コウヤマキは 6 個所、そしてスギは僅かに 2 個所である。これ等の材の用いられた場所は下の表の通りである (第 7, 8 図)。

第7図 金色電球背面図

第8図 金色堂縦断面及構造柱断面

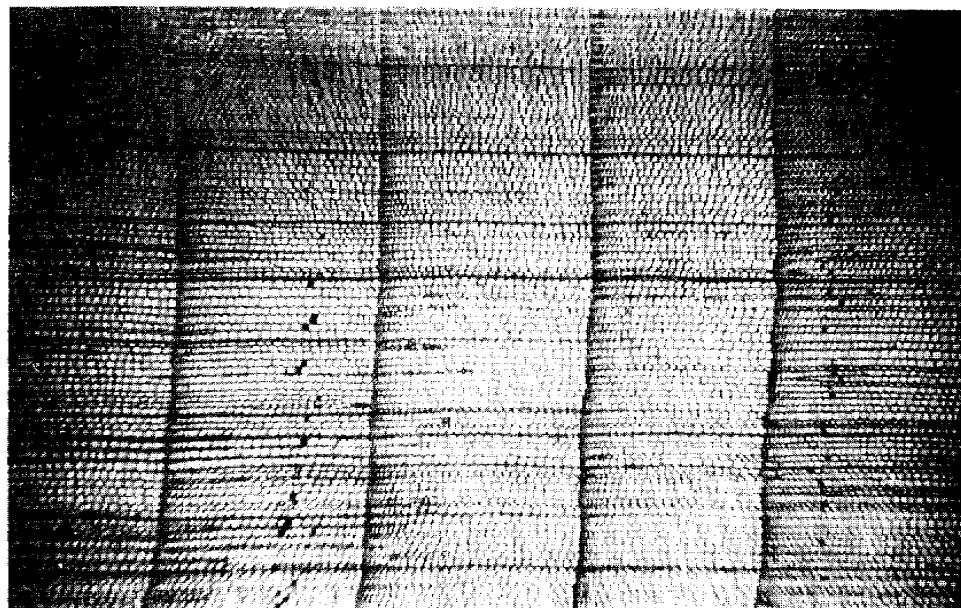
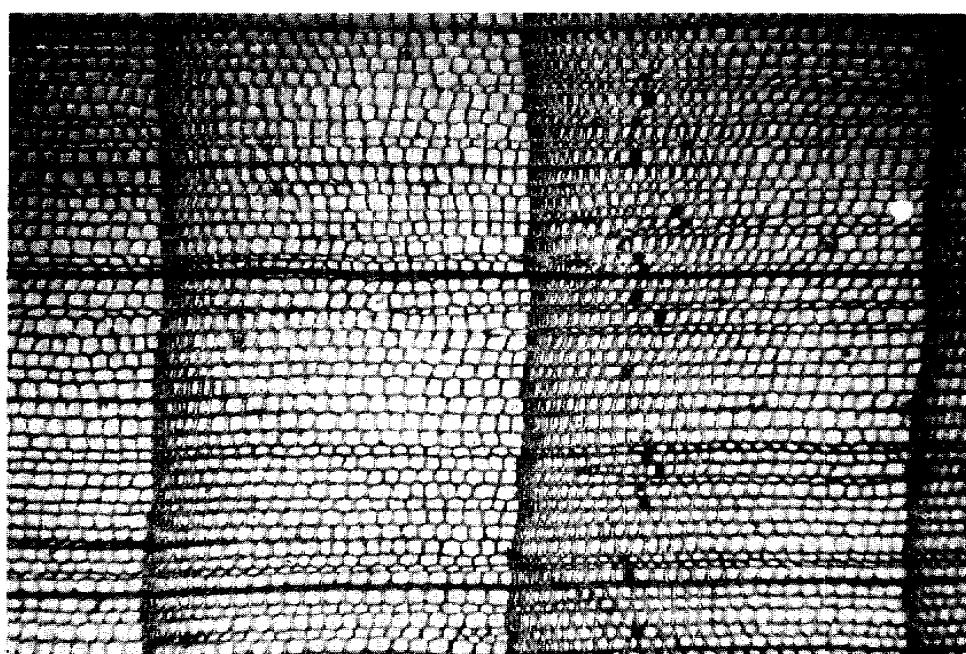
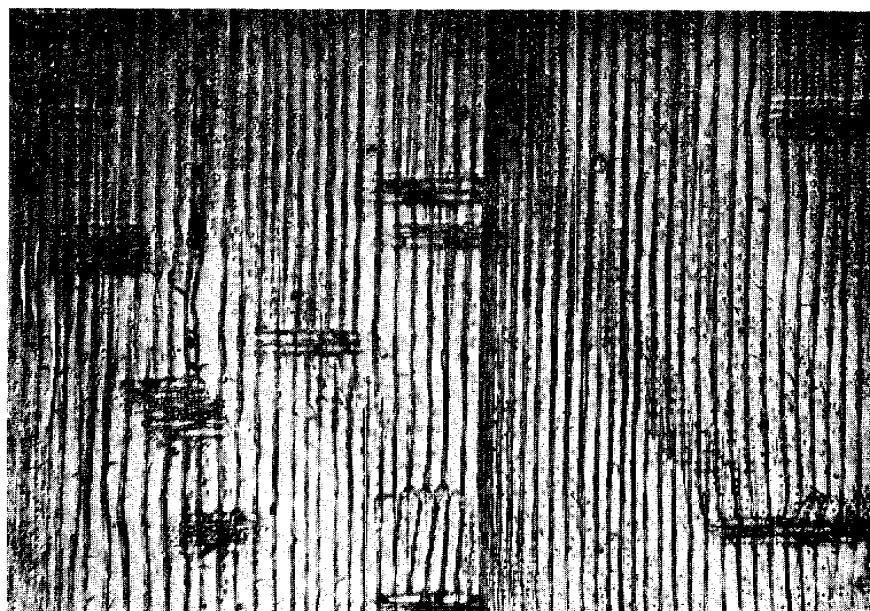
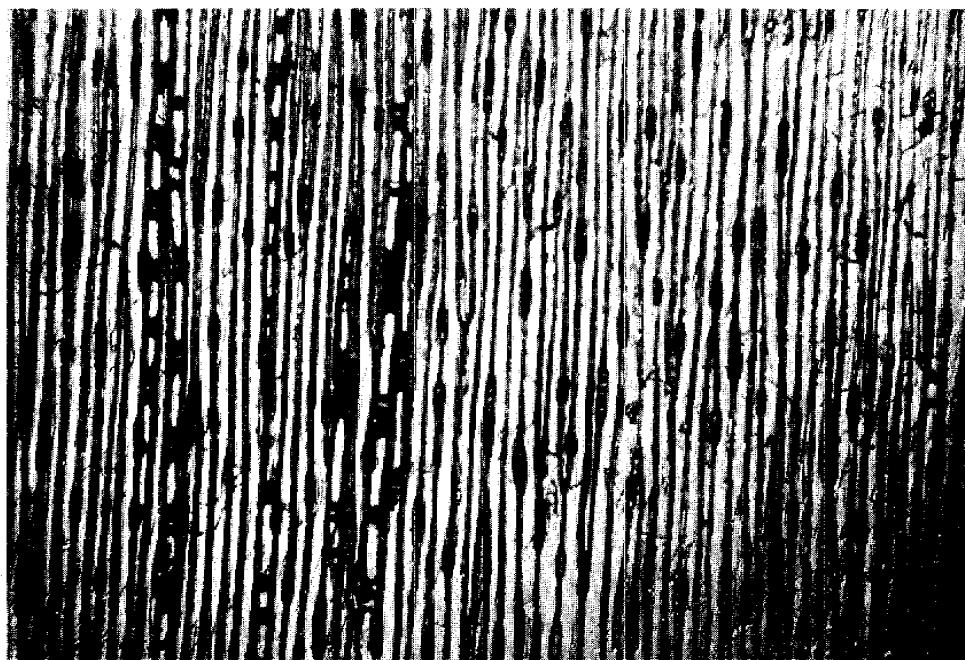
第9a図 金色堂用材。ヒノキアスナロ 木口  $\times 33$

第9b図 同上。木口  $\times 66$

第9c図 金色堂用材。ヒノキアスナロ<sup>表</sup>柱目 ×66

第9d図 同上。板目 ×66

#### 1. ヒノキアスナロ (第 9a-d, 12a 図)

樹脂細胞は主として秋材部に多く、多少切線状に配列するが、何れの年輪にも存在するとは限らず、極めて少量或は欠如することも稀でない。髓線は単列で、髓線と仮導管との間の膜孔(分野の膜孔)は橢円形又は円形、そして開孔は狭い橢円形乃至線状で、後者の場合は輪廓よりも長く、各分野には2-5個を有する。

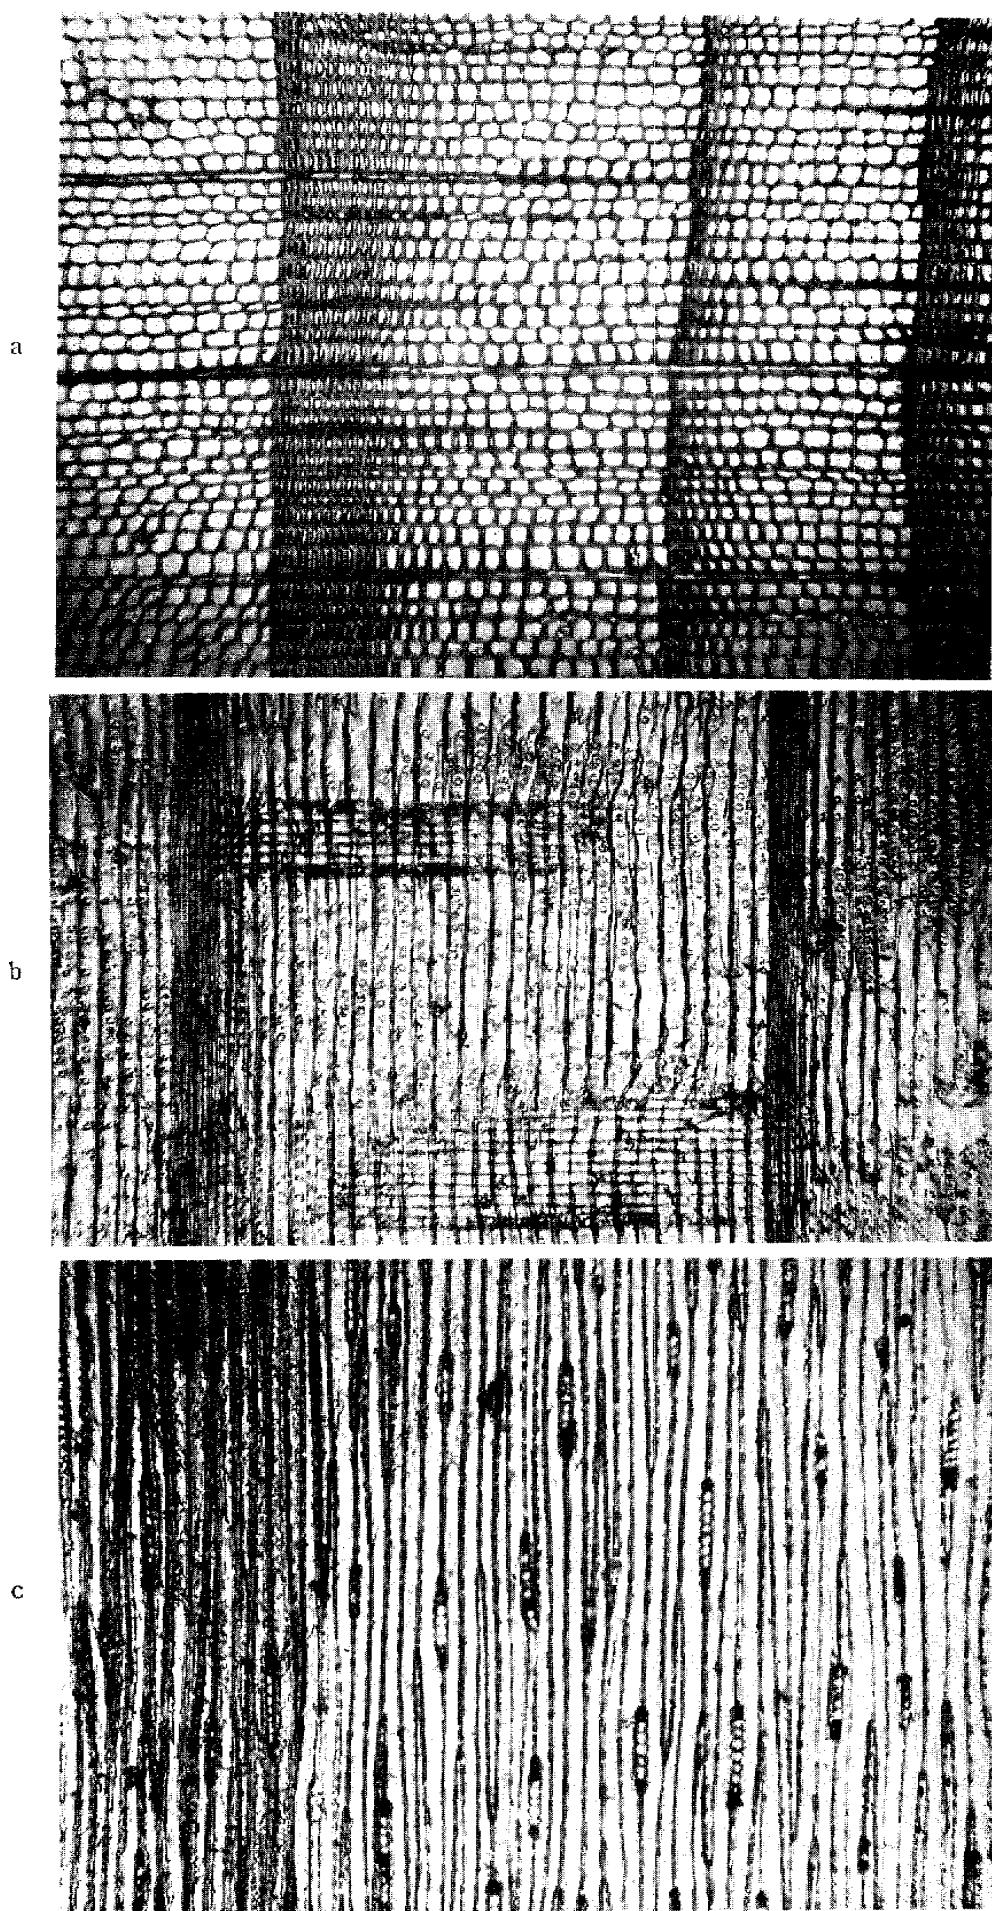
第10図 金色堂用材。コウヤマキ a.木口 b.柾目 c.板目 ×66

#### 2. コウヤマキ (第 10a-c, 12b 図)

樹脂細胞はなく、春材と秋材との変化は著しく、髓線は単列、分野の膜孔は大きく眼瞼状をなし、各分野に通常1個あり。

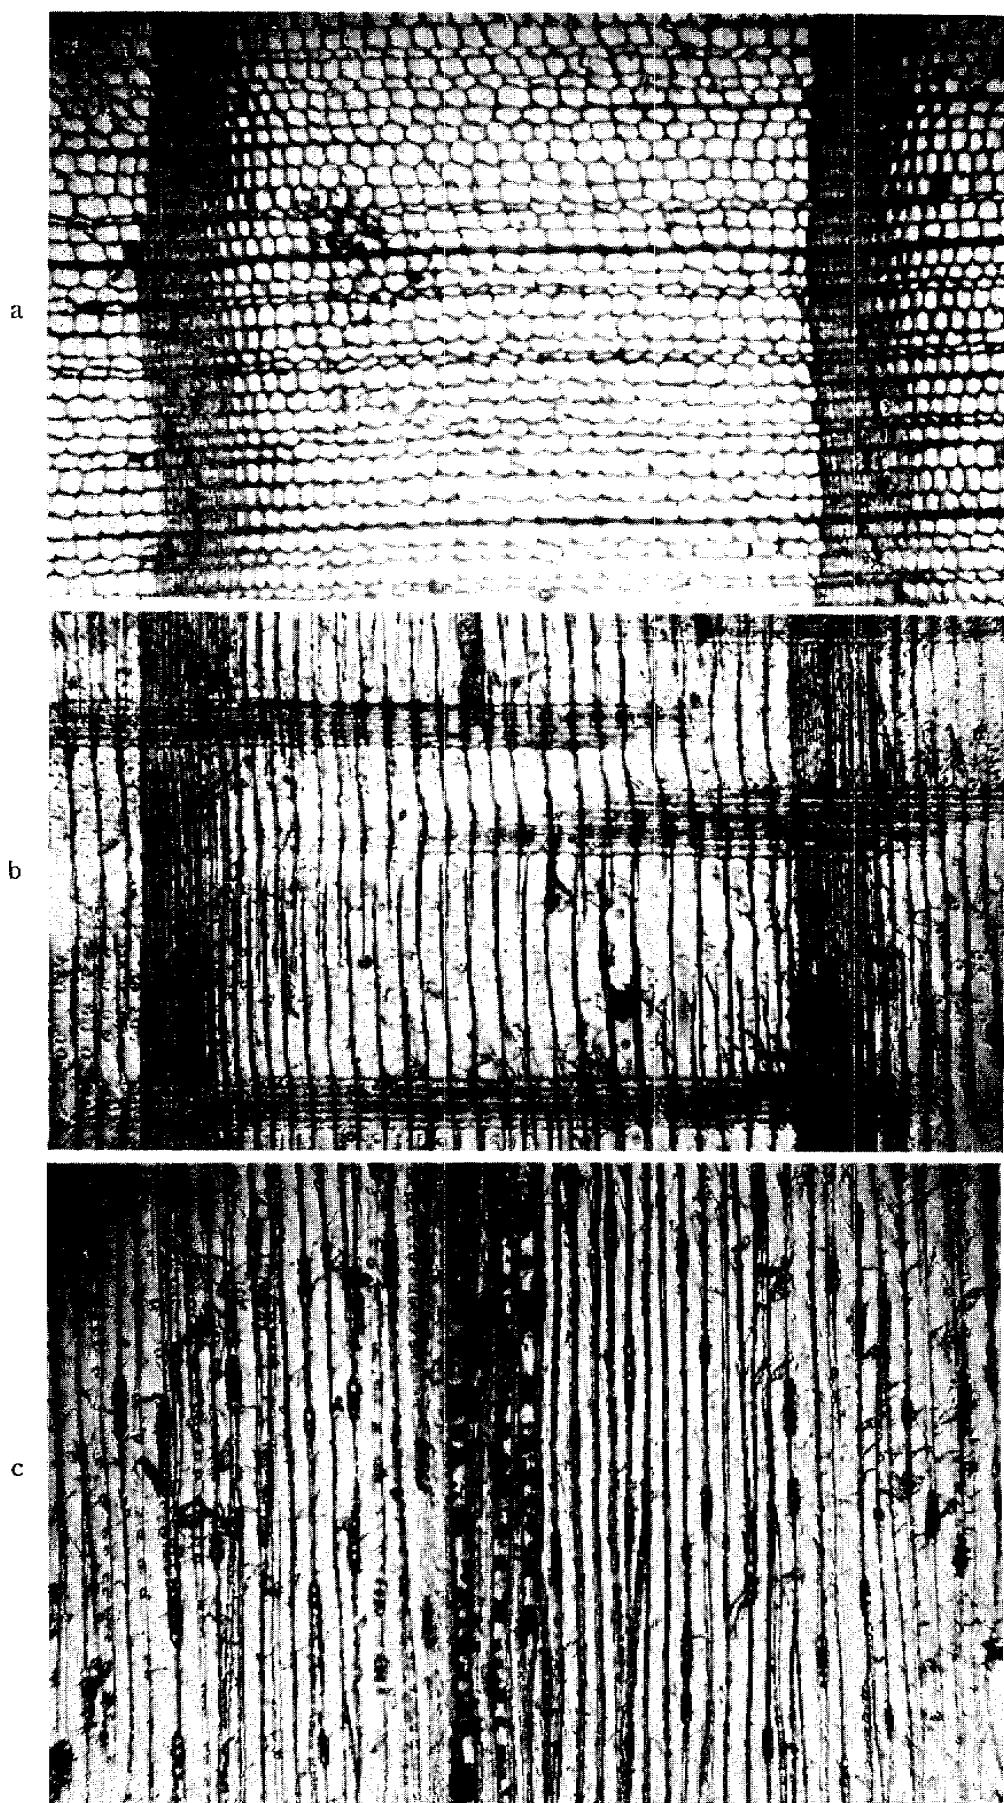
第11図 金色堂用材。スギ a.木口 b.柾目 c.板目  $\times 66$

#### 3. スギ (第 11a-c, 12c 図)

樹脂細胞は秋材部に多く、春材から秋材への変化は著しい。従って両者の区別は明かである。髓線は単列、分野の膜孔は橢円形、開孔は比較的広い橢円形、水平壁に平行して存し、各分野に2個内外あり。

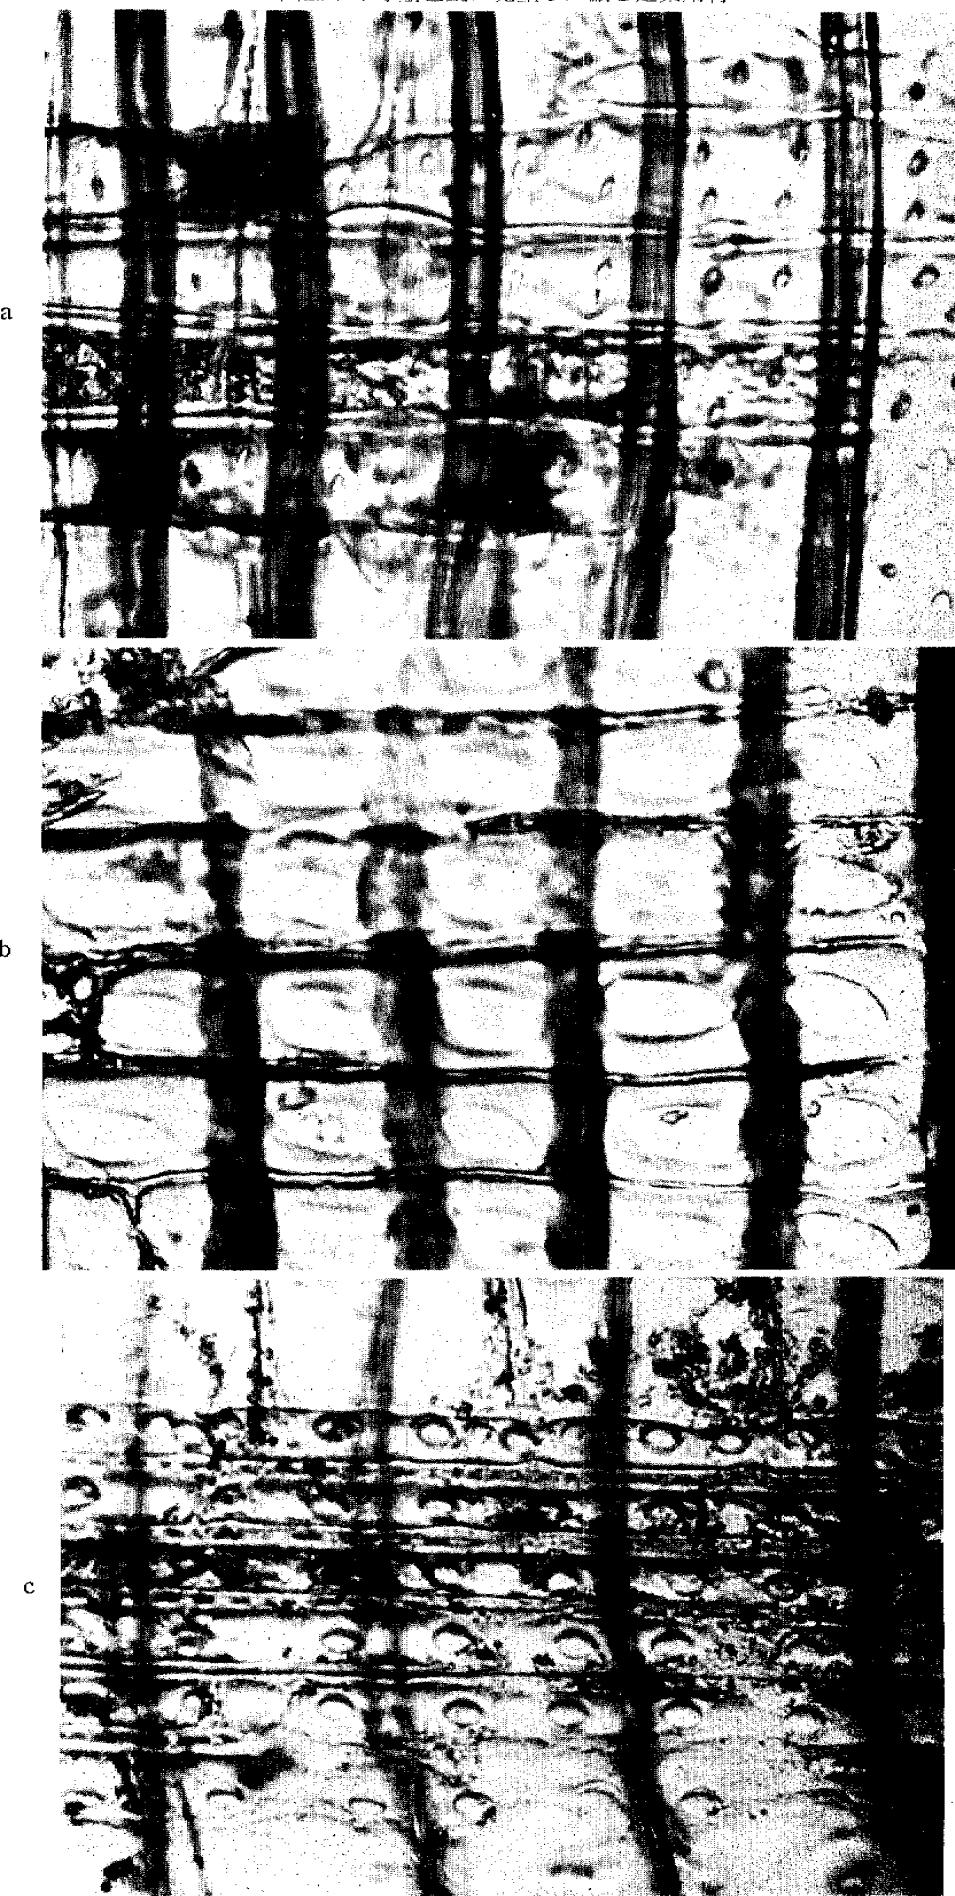
第12図 金色堂用材。柾目 a.ヒノキアスナロ b.コウヤマキ c.スギ  
髓線細胞の分野の膜孔。a,b  $\times 500$ , c  $\times 625$
