# 国宝唐招提寺金堂内部天井彩色保存処置

受託研究報告 第33号

茂木 曙・中里寿克・江本義理

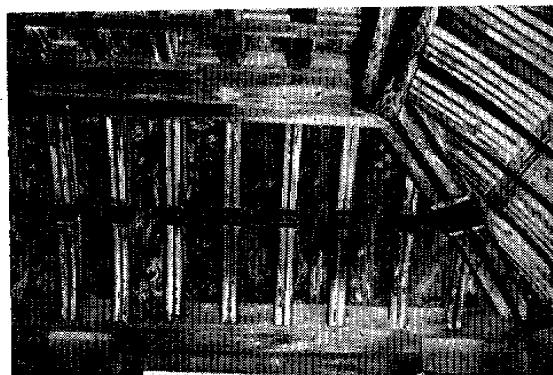
図-1 支輪および支輪板等の彩色の状態

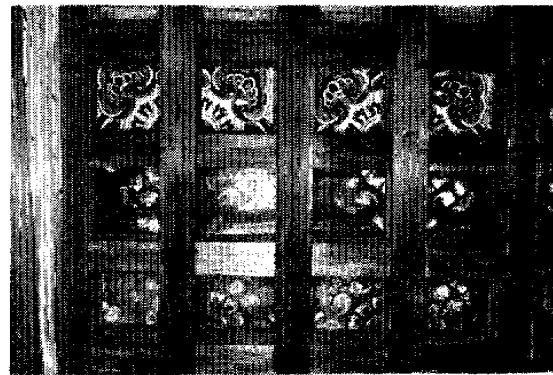
図-2 天井彩色(鮮明な四区画は明治32年補彩)

今回の保存処置部分の殆んどは当初の彩色であるが、格天井裏板の四区画は明治32年(1899)の復原である。この明治彩色は顔料そのものの剥離は少ないが、かなり厚手の白色下地が膠分がきいたまま、木の地肌から層状に剥離しているのが目立った。

この部分は、かなり厚手の胡粉下地ごと剥離している。しかも下地層は膠がまだ老化していないのでかたい。このような場合、彩色層の上から P.V.A 液のような表面張力の高いものを用いては具合が悪いので、比較的滲透性がよく膠との親和性のある水溶性アクリル樹脂12%液(バインダー17)を注射器・筆を用い亀裂を利用して注入圧着した。(茂木記)

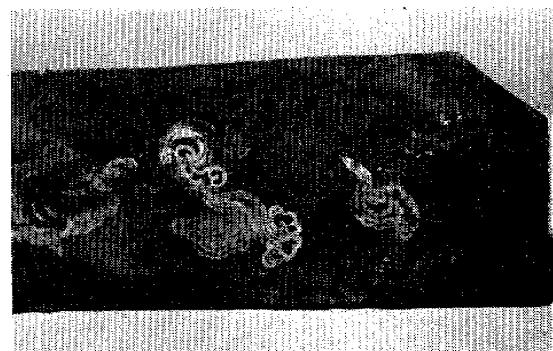
図-4 支輪板の残存彩色(研究所搬入材)

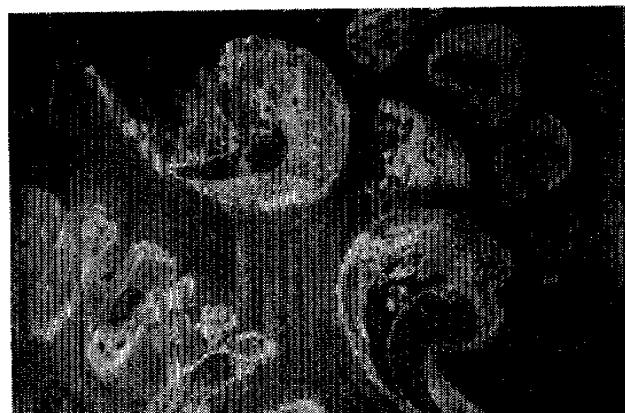
地塗りと思われる白土は全体的にほとんど落ち、この上に画く宝相華の文様部分の下塗りが、独立して良く残存しているのが一般的に見られ、保存が良い部分はこの上に縹緲彩色としての焦墨、緑青等が認められ、輪廓線の朱線も所々に見受けられる（図-5）。剥落が進んでいる大部分の彩色は、緑青等が所々にしか付着せず、痕跡として薄い白色顔料の付着が見られるにすぎない（図-6）。

図-5 折上組入天井彩色部分

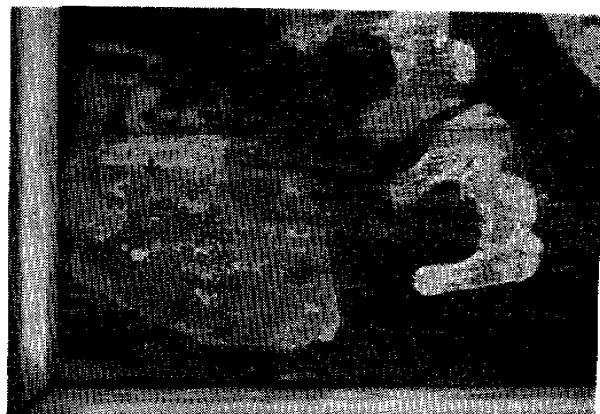
図-6 折上組入天井彩色 緑青部分（矢印）

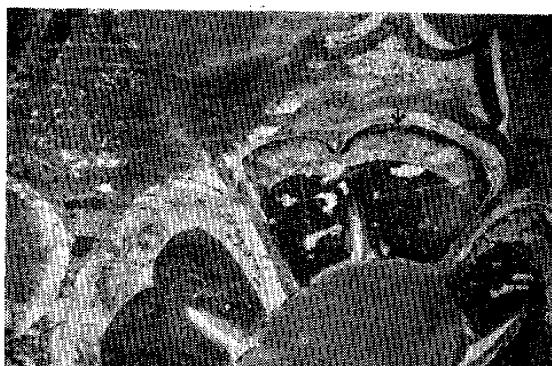
「一間一花」の宝相華を2種の縹緲を用いて描く。彩色の状態は前者に似ており、白土の地塗部分はほとんど剥落しての上に描いた白土の文様下塗りの部分が良く残存している。ただ緑青の花芯の部分は例外なく剥落していて花瓣の縹緲彩色のみ残存している。葉は緑青と紫色（現在は弁柄色）の縹緲だが、これもほとんど剥落している。花瓣は弁柄色と淡褐色の縹緲が見られる。後者にはごく僅かに藤色が残っており淡紫色であった事がわかる（図-7）。顔料の状態を見ると弁柄色の葉（本来は紫色）の部分、一部に残存する地塗りの白土、丹具の部分などに網目状断文が見られるが（図-8）縹緲彩色部には粉状剥離と層状剥離が見られる（図-9）。全体に剥落は一様で、ひどく剥落する所や、良く残っている所はない。

図-7 組入小天井彩色の藤色部分(矢印)

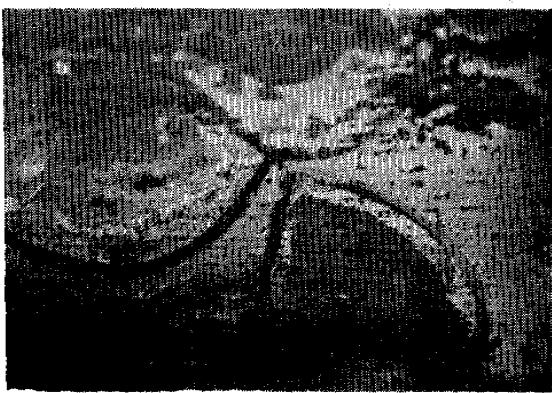
図-8 組入小天井彩色 地塗りの網目状断文

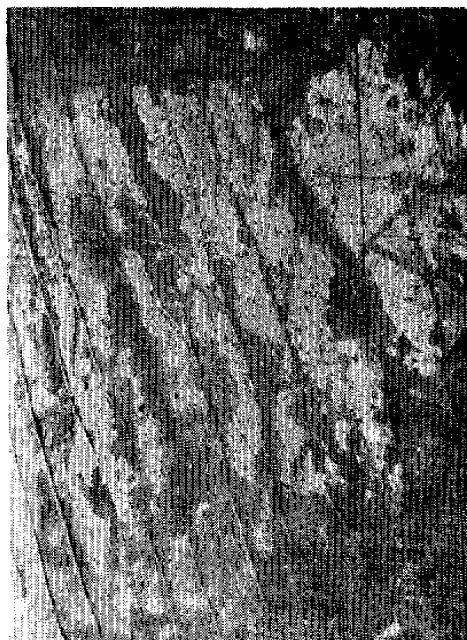
地塗りは白土と思われるがほとんどすべて剥落しており、上に文様が画かれていた部分に辛じて残存している所がある(図-10)。A板の一部に僅かに残存する部分を見ると、やや黄色を呈し、秋材部分に剥落を見るが、かなり厚く塗られるのがわかる。文様の彩色ではA板に宝相華の葉の一部が孤立するかたちで良く残るが、こげ茶色に変色している(図-11)。他には緑青が断片的に見られる(図-12)。

図-10 支輪板(A)地塗り白土

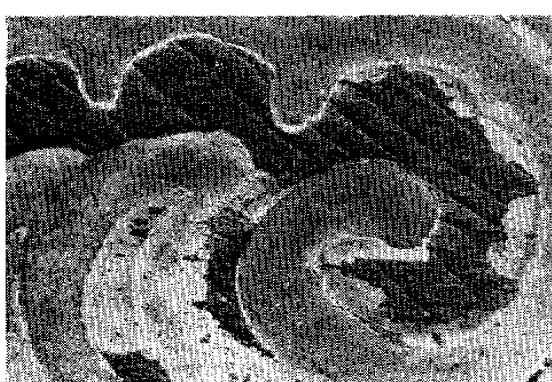
B板では菩薩立像の緑青の部分で下塗りの白土が緑青により薄く染まって僅かに残り、又が良く残存する。この部分は地塗りよりも粒子の細かい白土状のものが塗られ、この上に更に湧雲の一部淡褐色に変色した層が見られている(図-13)。文様の部分には顕微鏡的な細かい網目状断文が生じており(図-14)、又これらの彩色層は一般に層状剥離が見られる。もと緑青が塗られていた部分では素地を軽く犯しているのが見られ、地塗りが白緑色に薄く染まって付着している(図-15)。A板及B板の彩色層剥落のあとには文様の形に下塗りの白土がまぶした様に薄く付着している。

図-13 支輪板(B) 湧雲の詳細

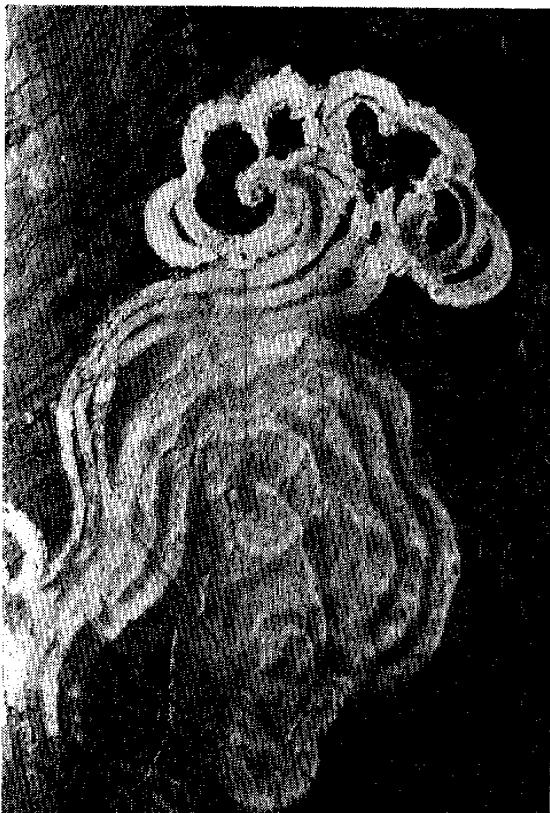
図-15 支輪板(B) 湧雲(下部緑青塗りの剥落部分)

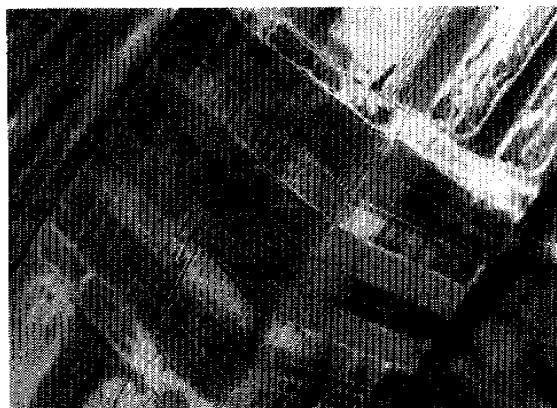
らは同じ間隔で、所によつては釘の様なもので当りをつけている(図-16)。現状では黄土色及葡萄色の色帯のみが比較的よく残存し、他はほとんど剥落している。縦彩色は緑青部分は比較的良く残存するが、墨線はほとんど剥落している。

図-16 支輪 横帯彩色部分

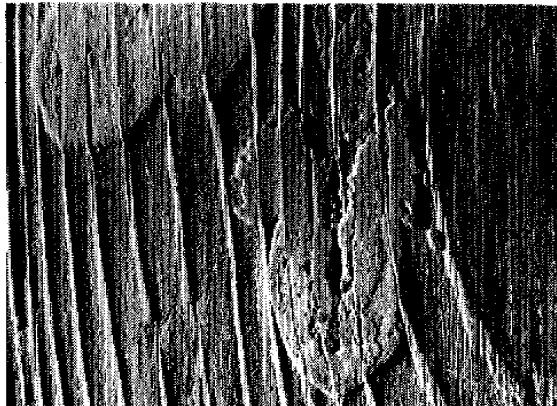
唐招提寺天井彩色の現状にみる大きな特徴は、地塗りの余白部分がほとんど剥落して、文様を施した部分のみが比較的良く残存している事である。正確に云うと残されていたというべきだが、この事は文様部分が顔料に保護され、一方で露出した素地の部分が風蝕されて目減りした状態になっている事でも知る事が出来る。すなわち地塗りの白土は早い時期に剥落し、文様の部分は長い間健全であったのが、近年になって剥落が進行したのだといえるであろう。この風蝕は微妙でごく小さな剥落部分に針で突いた様な穴が生じている(図-17)。木材の風蝕は屋

図-17 支輪板(A) 板表面の風蝕

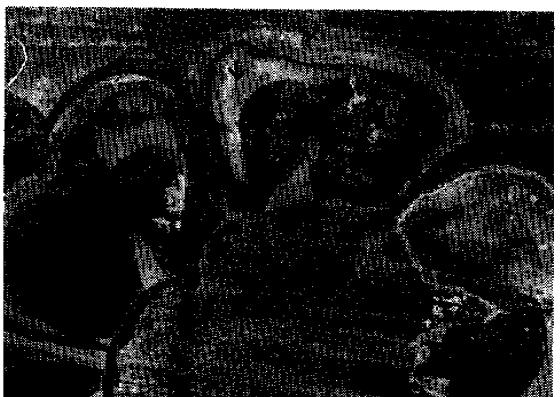
図-19 組入小天井彩色の変色(矢印)

ここは文様が多少異なるのみで彩色施工は前者と異なる所はない。紫縫綱の部分は変色が著しく、茶褐色に変色しており、ごく一部に紫色が残存している。現状を見ると弁柄の葉や弁柄の縫綱があって不自然な配色を見せ、全体に色彩に変化が少なく見えるが、これが群青や濃淡の紫色であったとすれば鮮やかな色彩を想像できる（図-19）。

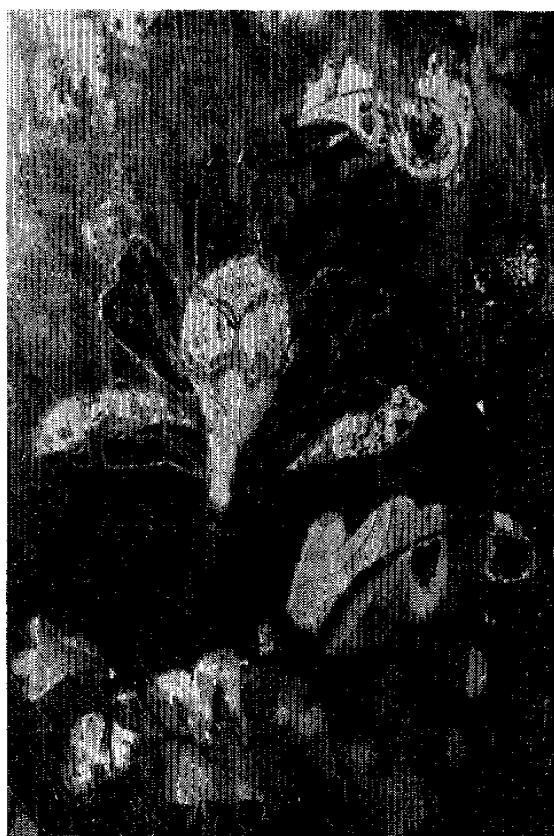
図-20 支輪板(A)の彩色

い。B板の湧雲は現状ではぶどう色又淡紫色に線状に残存するが当初は紫であった様に思われる（図-23）。A板の宝相華の葉は褐色に変色しているが、これは代用群青の退色ではないかと考えられる（図-20）。

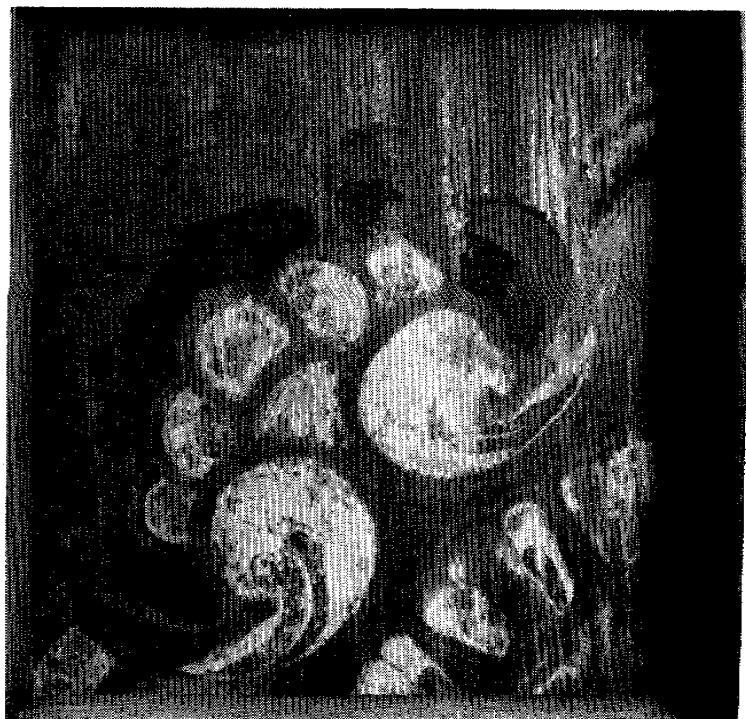
輪廓線は弁柄色をしているが朱であると思われ、地塗りは黄土色に変色するが白土であろう（図-21, 22）。

図-21 組入天井の彩色

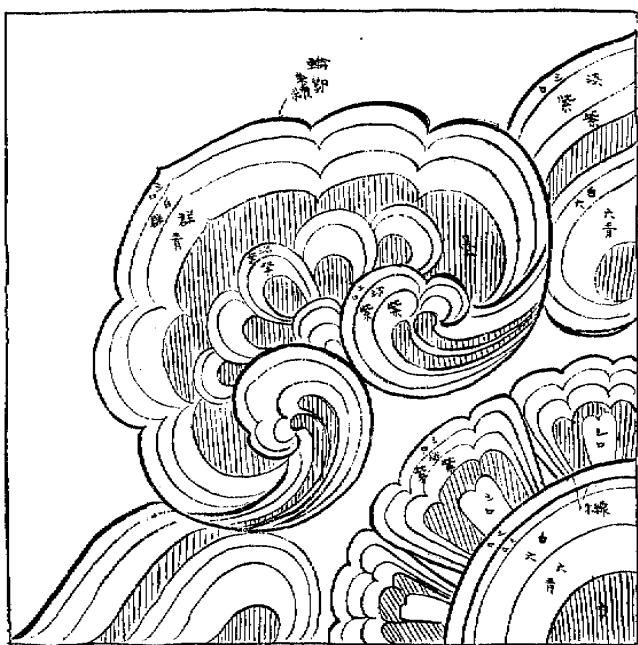
図-22 組入天井の彩色法図解（山崎氏図）

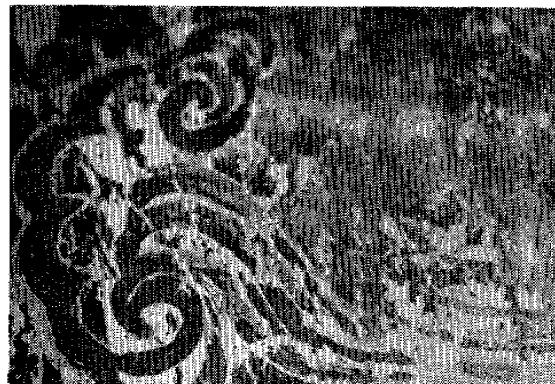
図-23 支輪板（金堂）湧雲 濃い部分は  
ぶどう色

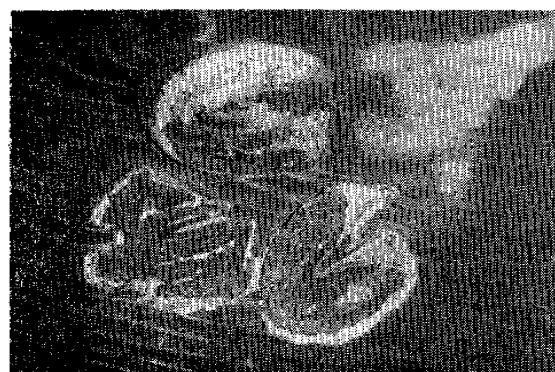
図-24 支輪板（金堂）宝相華 朱の縹緲

金堂内の支輪板の彩色では朱の縹緲が若干見られた事と、緑青の棒状の稚拙な描線が見られた事が目立つ（図-24, 25）。

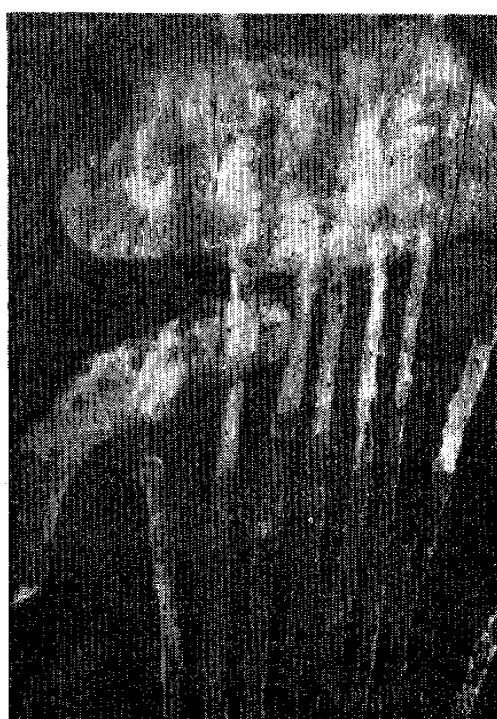
図-25 支輪板（金堂）白い部分緑青の剥落

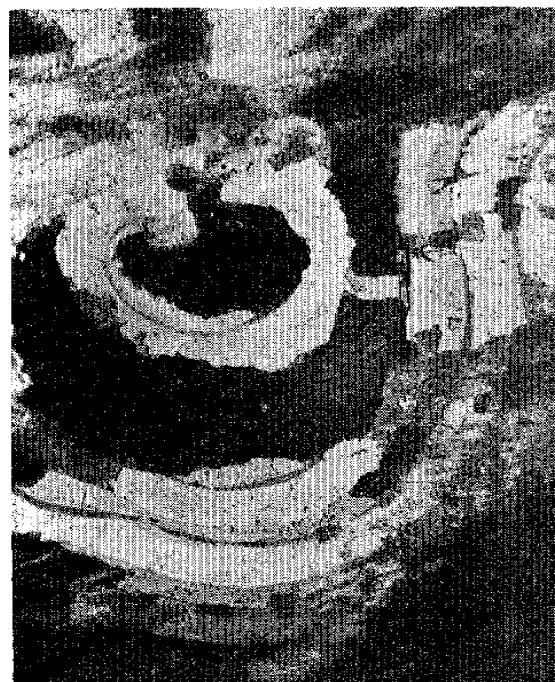
支輪板の彩色の残っている部分を精査したところ、雲形文の部分に白土と思われる粒子が粗く黄味がかった白の上に、別の白色顔料を重ねていることを見出した、白土の下塗りの上に朱線で雲形を描き、その外側に隈取りのように粒子の細かい白を塗っている。この白色顔料の確認のため、その部分で剥離して本来の位置から動いて元に戻せない剥離片を探し、一辺が一耗程度の破片を三ヶ採取した。(図-26, 27)

図-26 湧雲部分 ×1.2

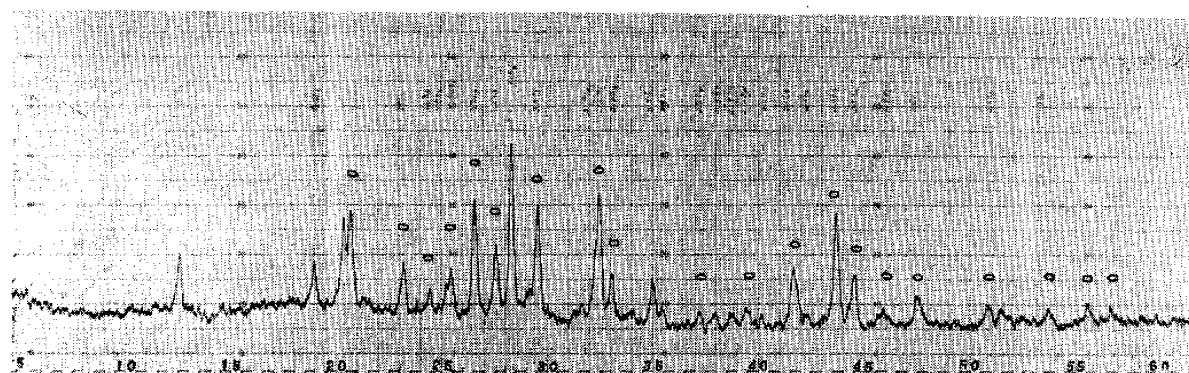
この白色顔料のX線回折分析の結果は、硫酸鉛の回折線のほかに、鉛とバリウムの硫酸塩ではないかと思われる回折線が含まれていて、まだ完全には解析ができていない。(図-28) 検出した硫酸塩は従来知られていなかった。この支輪板は後補ではなく、屋外に面した部分でもなく、建物の上部で乾いた状態の部分であるので、鉛白が変質したとは考えられない。

図-28 唐招提寺金堂支輪板白色顔料のX線回折分析チャート

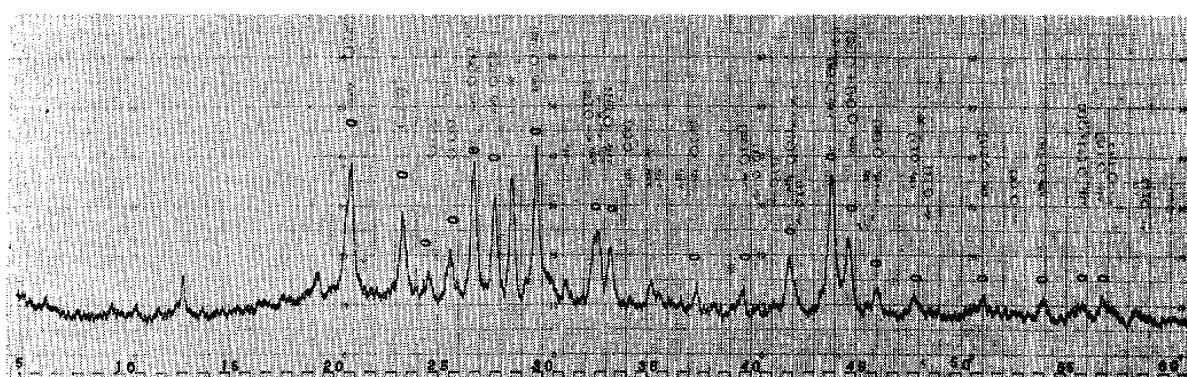
以前、この白色顔料と殆んど同じ回折線を示した白色顔料があった。それは兵庫県美嚢郡吉川町 麟沙門 欽喜院聖天堂の肘木の彩色に使われていた白色顔料である。昭和45年解体修理時に、調査分析を行ない、鉛の硫酸塩ということで納得のいかぬまま鉛系の白色顔料と報告し未発表のままであった。(図-29)

図-29 欽喜院聖天堂材木の白色顔料のX線回折分析チャート

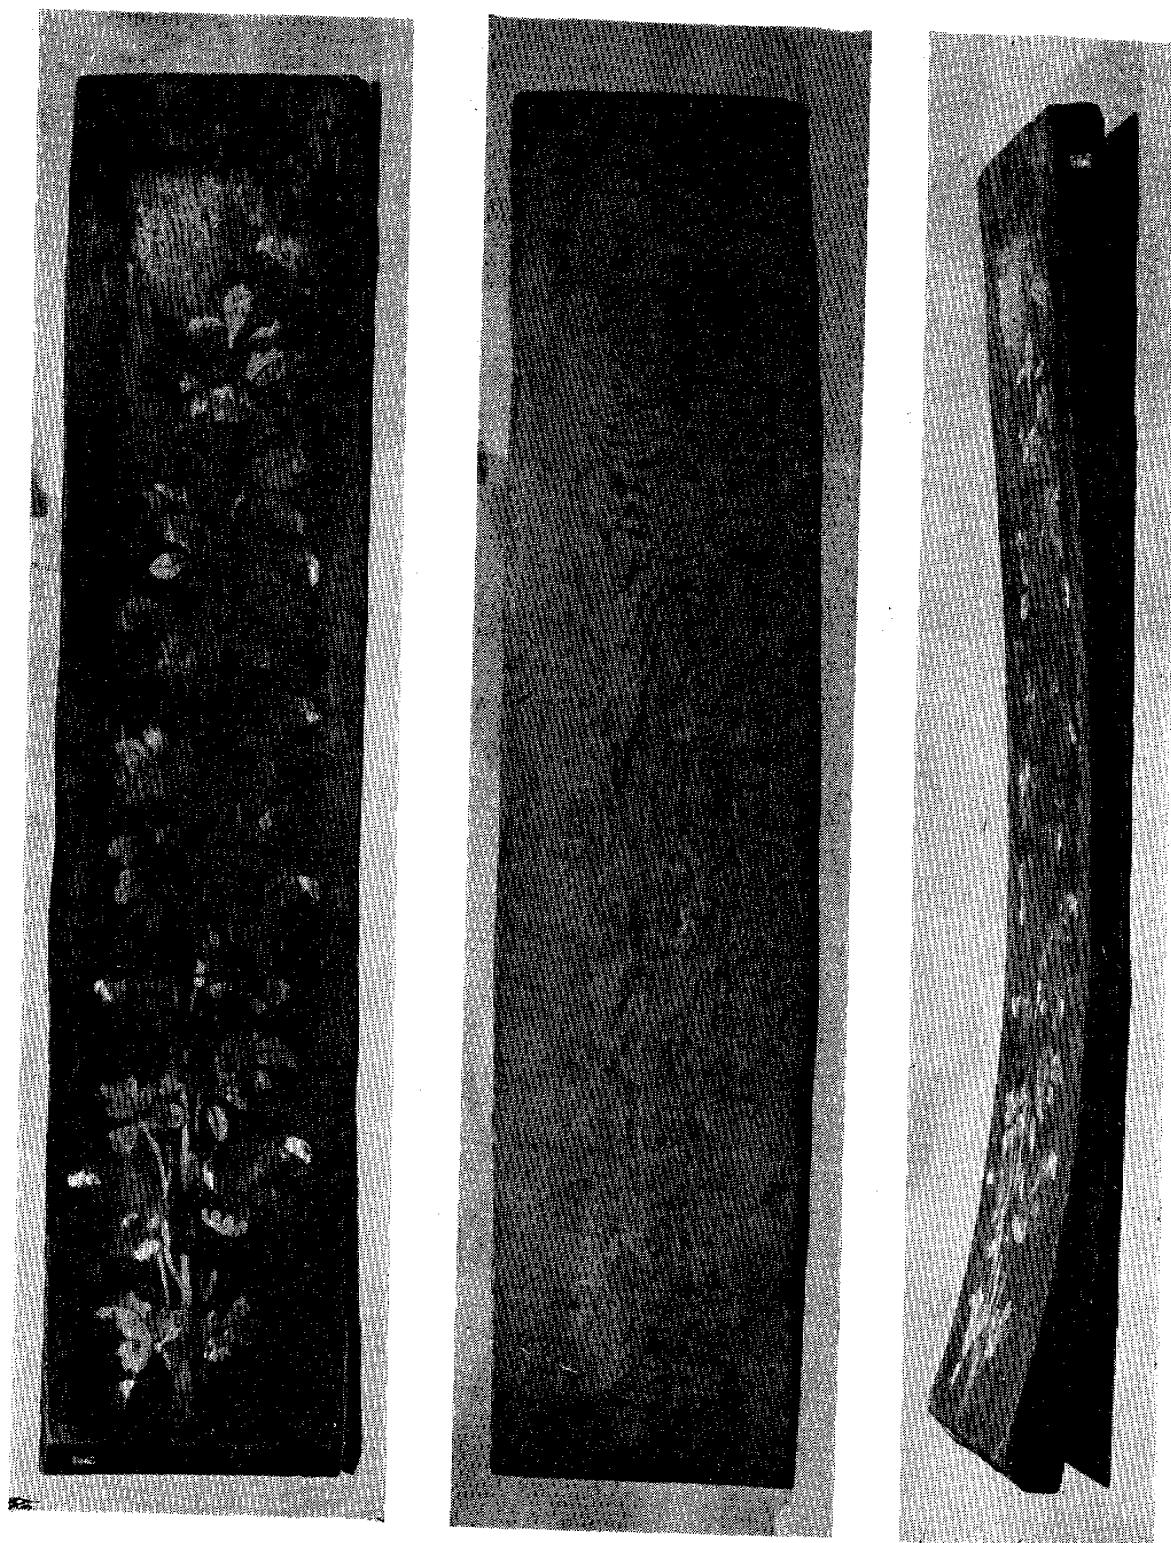
付図一 支輪板（A板）

彩色の文様は 7 種あり、(1)立宝相華、(2)雲と天人(左向)、(3)雲と天人(右向)、(4)蓮華と天人坐像、(5)宝相華と天人坐像、(6)雲と菩薩立像台座に宝相華、(7)雲と宝相華である<sup>2)</sup>。この内(1)立宝相華(A板)と(6)雲と菩薩立像台座に宝相華彩色(B板)が当部アトリエに搬入されたので、主にこの二枚について記す。

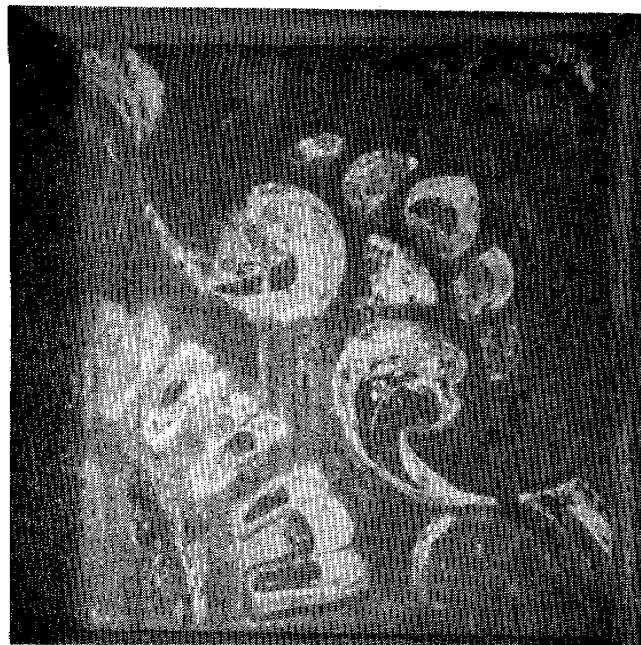
付図—3 折上組入天井彩色

裏板は組子一列4個を一枚で当てているのが多いが、中間部分では3個、あるいは1個のみの所も見られる。文様は「4間1花」の宝相華を画くが東南隅の2枚の板は後補で文様はない。彩色の状態は比較的よく残存する所と、まったく落失している所とが見られ、これらを良く観察すると剥落状態を同じくするものが並んでおり、一枚板の単位で異なった剥落を生じる傾向にある事が認められた。この東脇の間で見るかぎり東側とか北側とかの方向による剥落の傾向は見受けられない。

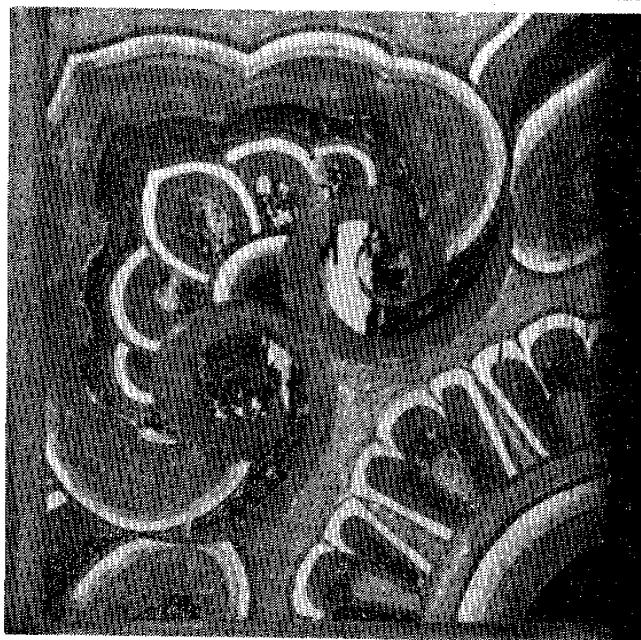
南側の4つの組子には明治期の復原施工と云われる彩色があるが、すでに木目上に剥落が生じ、かなり痛ましい状態になっている。この縹緲彩色の配色には多少疑問がある（付図-4）。

付図—4 同上 復原彩色
