〔報告〕 重要文化財及び史跡 熊野磨崖仏における 磨崖仏表面のクリーニング

Cleaning of Epiphytes at the Kumano Stone Buddha

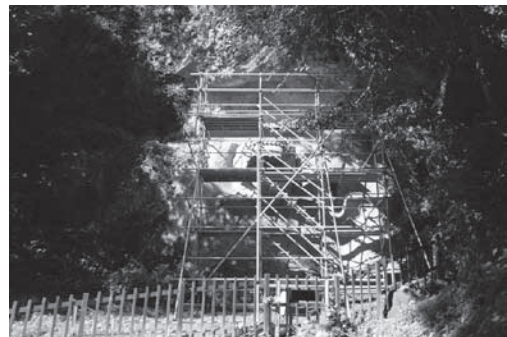
写真1 大日如来像作業足場

本事業で対象となる大日如来像の像高は6.8mと巨大であるとともに史跡範囲内であるため、足場組立にあたっては、磨崖仏側に転倒しないこと、地面を掘削する杭などを用いないことに留意した (写真2)。また、足場設置後に調査を行い、紫外線照射後は着生生物の除去および再着生を防止するための撥水処理のみ行うこととした。

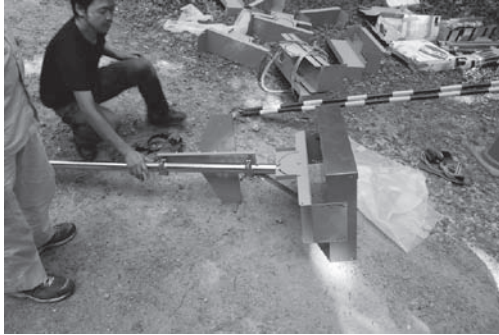
熊野磨崖仏は現在屋外に露出しているため、防水仕様の紫外線照射装置 (梯銀座サクラヤ製, 写真2) を用いた。装置内には定格ランプ電力40W, 紫外放射出力19.8Wの紫外線殺菌灯を5本取り付けることができ、殺菌灯から30cm 遠方での紫外線照射強度は0.38mW/cm²である。また、大日如来像は高肉彫で凹凸があるため、彫刻曲面にできるだけ沿うよう軸部が回転できるようにした (写真3)。

写真2 屋外用紫外線照射装置

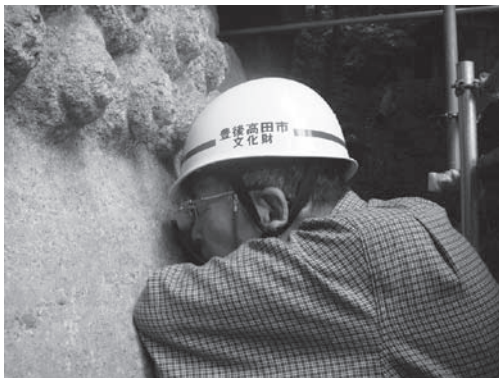
目視観察は照射開始から1カ月後、大日如来像顔部まで照射が終了した時点で実施した。照射後すぐには濃黄色が消えないことは既に報じている²⁾が、今回の目視観察の結果、顔部などの凸部では照射がうまく行われており、地衣類にダメージを与えていることが確認できた。

写真4 地衣類生育状況の目視観察

照射装置の数量および照射スケジュールに関しては、足場に係る荷重や電力量の制限もあり、一回に10基程度を取り付けたうえで1週間程度の照射を行った。その後照射箇所を変えながら、およそ9週間で大日如来像全体および不動明王像下部を照射した。またその間に、紫外線殺菌灯照射後の濃黄色地衣類の状態について目視による観察を実施した (写真4)。

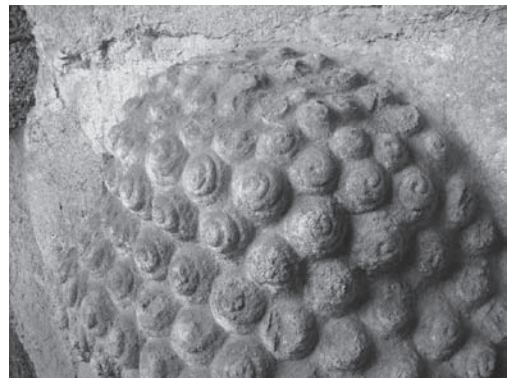
写真5 螺髻に付着する濃黄色地衣類

しかしながら、螺髻部と崖面との接地面などの凹部ではまだ生育していることが確認されたため、装置の角度を変えて再照射した。

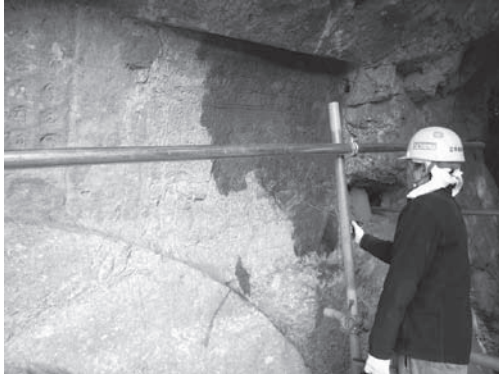
写真6 撥水剤の塗布

大日如来像および不動明王像下部の照射完了後すぐに、磨崖仏着生生物の除去および再付着防止のための撥水処理を実施した（写真6）。撥水剤にはバイオウォーターガードM（信越化学株）を使用し、処理後の着生生物の再付着の抑制を試みた⁵⁾。

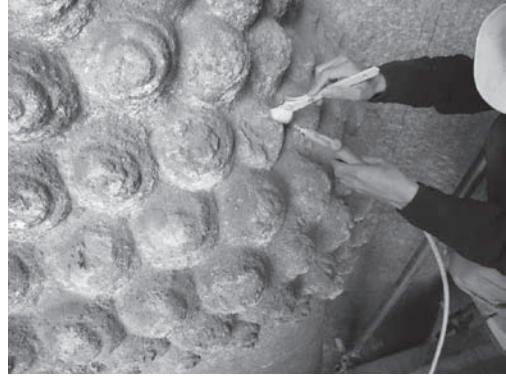
紫外線照射後の着生生物、特に濃黄色地衣類は乾燥・粉状化していた。そのため、刷毛を用いて除去を行うのと並行して、エアークンプレッサーで微弱な風を送り、石材表面の凹凸にたまった付着生物を取り除いた（写真7）。その結果、付着した濃黄色地衣類は全て取り除くことができた（写真8, 9：口絵参照）。

写真7 着生生物の除去

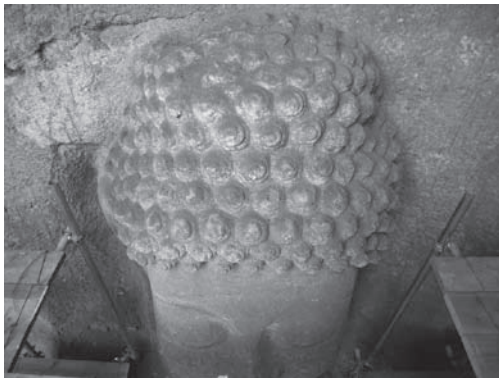
しかし、大日如来像の頭部から胸部の広範にわたり濃黄色の着生生物が繁茂し、拝観者から苦情が出るなど観覧上の問題が生じており、早急な除去が求められている。なお、濃黄色の着

写真8 着生生物除去施工前

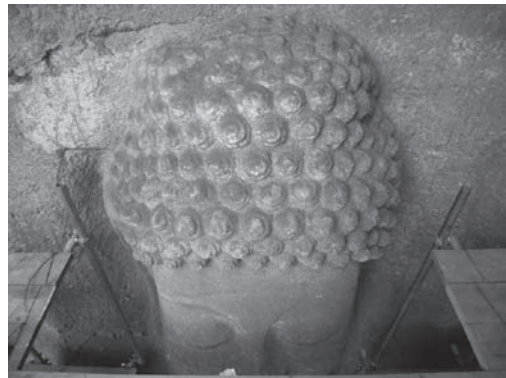
写真9 着生生物除去施工後
