## 〔報告〕 日光の歴史的建造物における木材害虫・シバンムシ類の効果的な捕獲方法の検討

## Light Attraction of Wood-boring Anobiids and Tests with a Vaporized Pyrethroid at Historic Buildings in Nikko

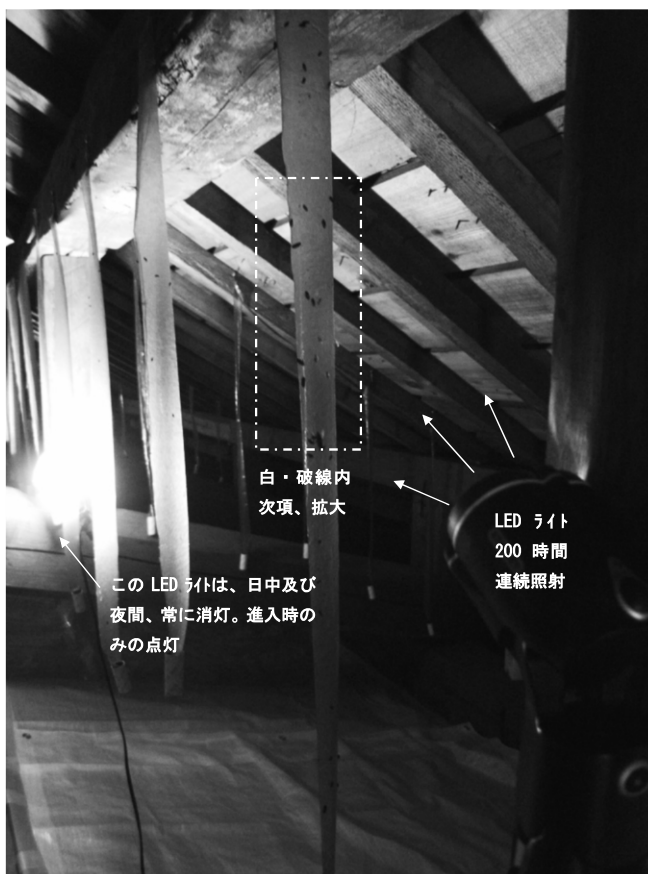
**写真 2 A** 輪王寺本堂裳階（南）小屋内部（Aエリア）に設置された LED ライト  
2011年 7月 8日に粘着テープ設置，7月12日から LED ライトを設置（24時間連続照射）。  
もっともライトから近い位置で光を照射したテープには，1週間で39頭のオオナガシバン  
ムシの付着が確認された。また，LED ライトから，遠ざかる程付着数は減少した。

図2に裳階エリアに設置したLEDライトと、その周辺の捕虫テープに捕獲されたオオナガシバンムシの数を示した。Aエリアは、ほとんど光が入らない場所で、LEDライトの光が捕虫テープ(ハエ取り紙)を照らすようにライトを設置した場所であり、一番LEDライトに近い場所のテープ(写真2)では、最終的にテープ回収時点では57匹/本ものオオナガシバンムシ成虫が捕獲されていた。またLEDライトから遠ざかるほど、付着数は減少していた。Bエリアは、光があまり入らないものの、北方向から自然光がさしこんでくる場所である(写真3)。このエリアでLEDライトを照射した結果、Aエリアほど捕獲数は多くなかったものの、小屋裏エリア平均の5倍から10倍の密度でオオナガシバンムシ成虫が捕獲された。テープの設置は7月22日と、ほかのエリアと比較すると3か月以上遅い設置であるが、かなり多い捕獲密度といえる。なお、このエリアではLEDライトの光をテープに直接当てることはせず、LEDライトを設置したのみであった。一方、Cエリアは、工事用の覆い屋の窓を通して、自然光が入る建物外側の位置で、さらにLEDライトを併用した場所である(写真4)が、Bエリアと同様に小屋裏エリア平均の約5倍の密度でオオナガシバンムシが捕獲されていた。

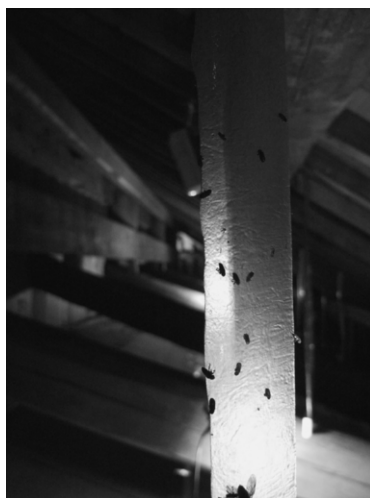
**写真 2 B** 写真 2 A で四角に囲まれた範囲の拡大図

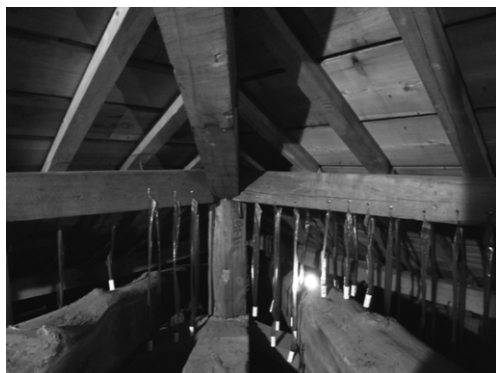
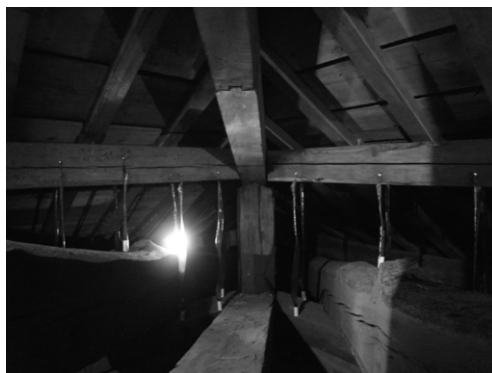
写真3 BEエリア（本堂裳階小屋裏，南東隅）（写真左），BWエリア（本堂裳階小屋裏，南西隅）（写真右）に設置されたLEDライト  
2011年7月22日よりLEDライトを設置（24時間連続照射）。

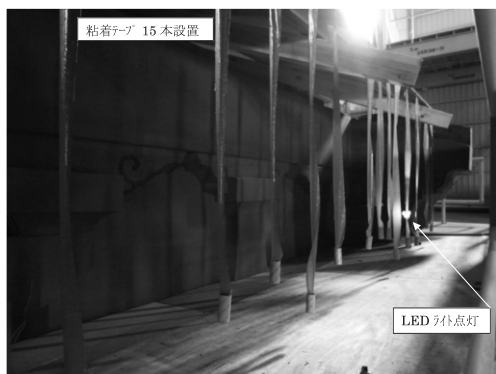
写真4 CEエリア（本堂裳階東面・外部）（写真左），CWエリア（本堂裳階西面・外部）（写真右）に設置されたLEDライト  
2011年7月22日よりLEDライトを設置（24時間連続照射）。

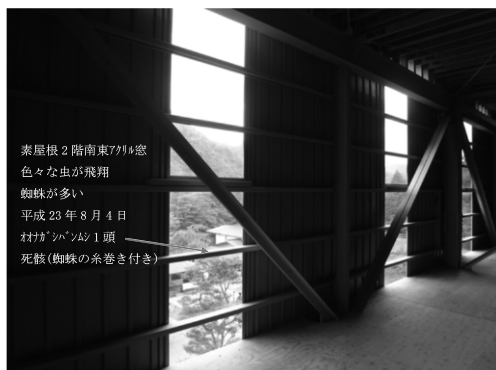
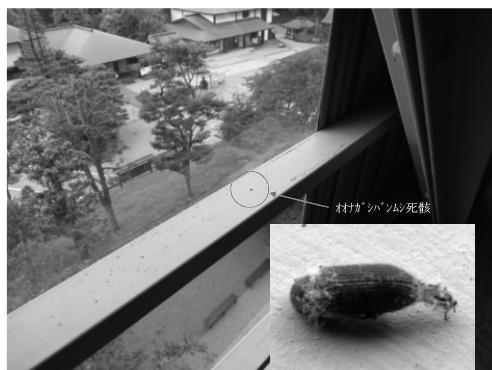
写真5 覆い屋の自然光の入るアクリル窓のそばでみられるオオナガシバンムシ成虫の死骸

このことと関連して、自然光がさしこむ工事用覆い屋の亚克力窓のところでオオナガシバンムシ成虫の死骸が多く採取されることから、おそらくオオナガシバンムシ成虫は自然光にも誘引される可能性が考えられた(写真5)。

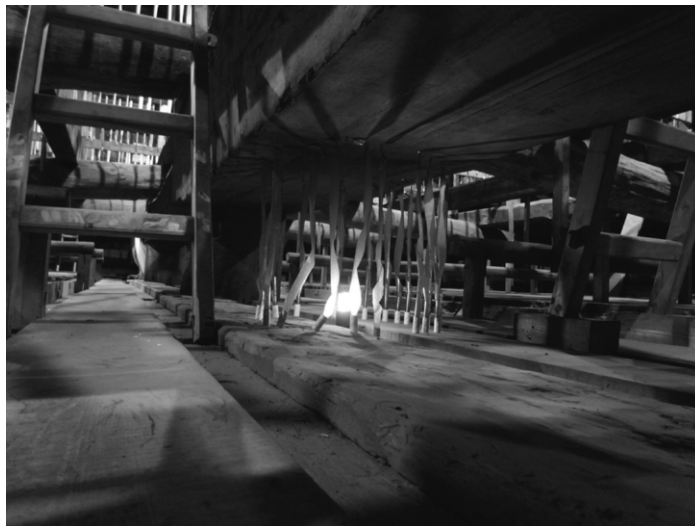
写真6 Uエリア（三仏堂小屋裏，牛梁の下）に設置したLEDライト  
2011年7月22日よりLEDライトを設置（24時間連続照射）。

光によるオオナガシバンムシ成虫の誘引効果については、裳階エリアだけではなく、小屋裏の牛梁下（Uエリア）と屋根上の点検口（Mエリア）でも7月22日以降、調査が実施され、確認された。図3にLEDライトを設置したUエリア（写真6）と自然光が入るようにした屋根上点検口Mエリア（写真7）の位置をそれぞれ示す。

これらのエリアでもテープの設置時期がかなり遅かったにもかかわらず、Uエリアでは0.50匹/本と小屋裏エリア平均の2倍の密度で捕獲され、点検口の窓（Mエリア）でも1.5匹/本とかなりの密度でオオナガシバンムシ成虫が捕獲された（写真8）。

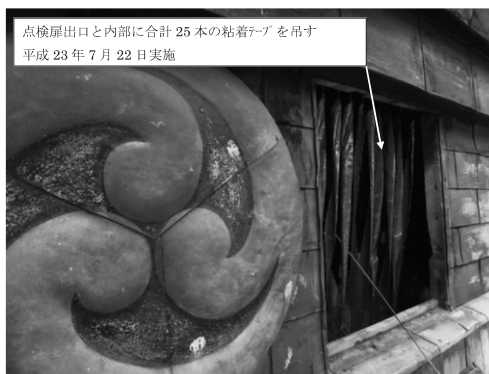
写真7 Mエリア（三仏堂屋根上、大棟南面の点検口（窓）をあけた出口）に設置した捕虫テープ  
2011年7月22日に設置。

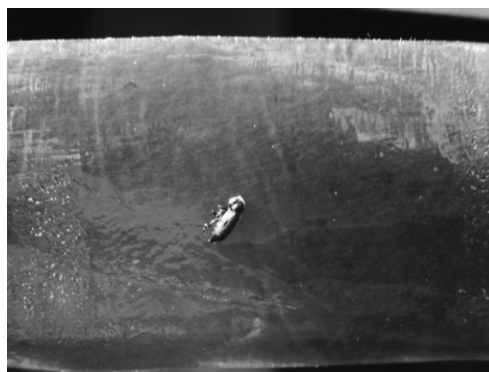
写真8 Mエリア（三仏堂屋根上、大棟南面の点検口（窓）をあけた出口）に設置した捕虫テープ  
に付着したオオナガシバンムシ。○は、テープに付着したオオナガシバンムシの位置を  
示す。  
2011年8月4日確認。

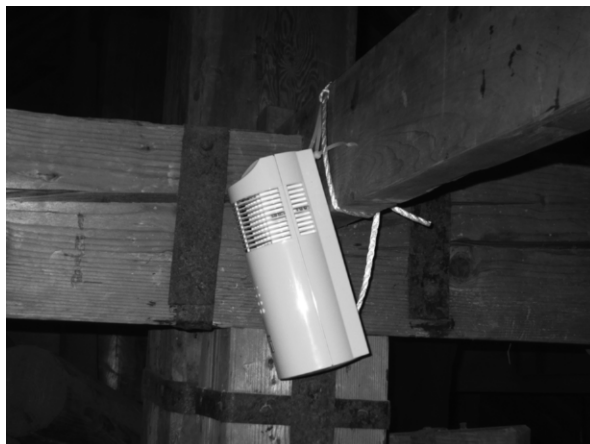
写真11 輪王寺大猷院二天門における蒸散性防虫剤の設置例  
(設置期間：2011年5月24日～9月7日)

輪王寺大猷院二天門（写真9）と二荒山神社滝尾神社楼門（写真10）においては、いずれも2010年の調査でクロトサカシバンムシ、チビキノコシバンムシなどの棲息が確認されていた。今年度は、二天門にピレスロイド系蒸散性防虫剤（LCファン専用防虫剤、有効成分：プロフルトリン）を設置し、効果を検討した。二天門における防虫剤の設置個所を図4に、防虫剤の設置例を写真11に示す。

LCファン（専用送風機：LCF-001：幅82mm×高さ210mm×奥行81mm）は、専用防虫剤（有効成分：プロフルトリン）と単一乾電池がファンとともに内蔵されており、常時ファンを回すことにより、有効成分を空間に拡散させる装置である。LCファンの薬剤蒸散試験においては1時間当たり1mg蒸散量（25℃）であり、無換気完全密閉状態での薬剤飽和量はおよそ1.4mg/m<sup>3</sup>となる計算となる。ククイムシ成虫を用いて以前実施された試験では、28m<sup>3</sup>のチャンバー（無換気閉鎖状態）において、2台のLCファンを24時間運転させ、その後1台のみの運転とし、高さを変えて供試虫（ククイムシ成虫）を3箇所に配置し、4日間にわたり薬剤に暴露させた。その結果、換気のない空間におけるククイムシ成虫に対する効力試験結果は、暴露終了直後、暴露終了3日後にすべて100%の致死が観察されたとのことであった（住化ライフテック㈱による）。

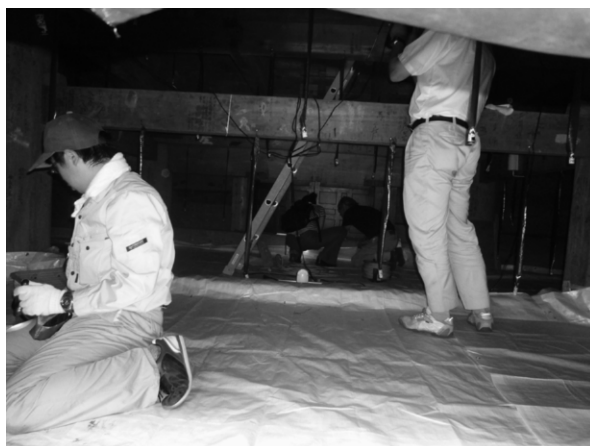
写真12 輪王寺大猷院二天門における落下虫の調査  
予め床面を掃除したのち白いシートを敷いておき、落下虫を調査した。

また、床に虫が落下してきたときのことを考え、床にはそれぞれ白色シートを敷き、定期的に落下虫の数を調査した（2011年6月9日、7月5日、9月7日）（写真12）。

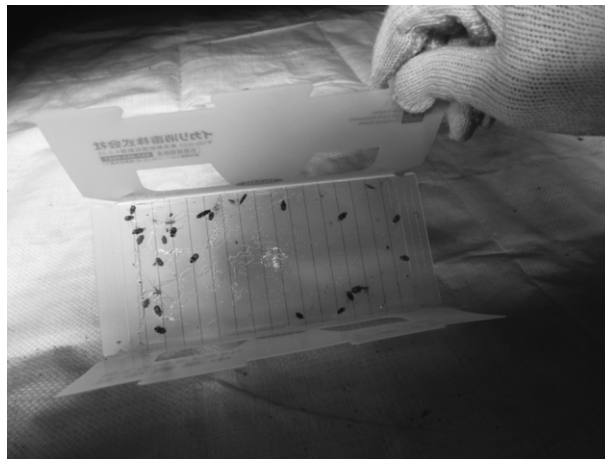
**写真14** 自然光がわずかにもれてくる扉の隙間付近の床上に設置された粘着トラップに多量に捕獲されたクロトサカシバンムシ成虫（トラップ設置期間 2011年6月9日～7月5日）

白色シートの上に落下している虫を調査するなかで、二天門においてみつかるとクロトサカシバンムシ成虫のほとんどが自然光が扉の隙間からさしこむ付近に集中して捕獲されることがわかった。写真13に2011年7月5日に扉の付近で回収されたクロトサカシバンムシ成虫の例を、また写真14に2011年6月9日に扉付近に設置され、同7月5日に回収された粘着トラップの様子を示す。このトラップもあわせ回収されたほとんどの個体が扉から光が漏れる周辺に集中していた。このことから、クロトサカシバンムシ成虫は、自然光に強く誘引される傾向があると推測される。また、このことは、林らによって実施された昨年度の建物内の捕獲数分布に関する詳細な検討結果<sup>7)</sup>の結果とも一致する。昨年度は薬剤を設置していないことから、扉の付近で
