〔報告〕 霧島神宮における塗装劣化要因の解明と その対策の検討

Research on the Biodeterioration Factors and Countermeasures for Coating Layers in the Restoration of Kirishima Shrine

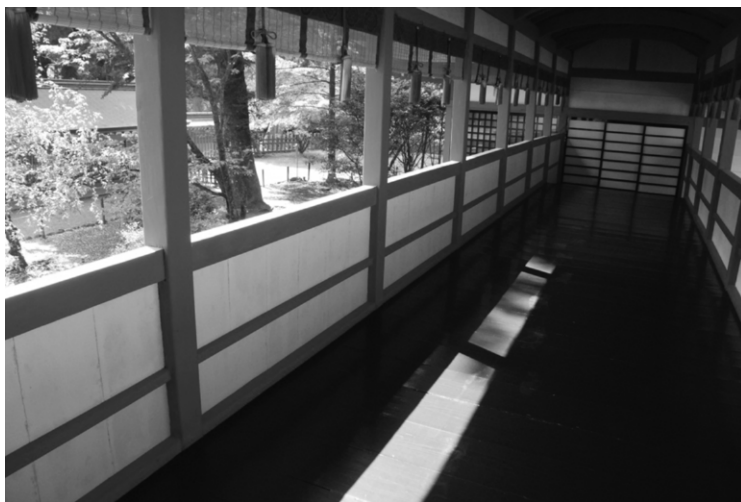
写真1 霧島神宮渡廊下(内側の白色塗装部にてカビ発生がみられる)

特にカビは、今回の保存修理工事でも拝殿西側の黄土塗装及び渡廊下、登廊下の内側の胡粉塗装において工事後数カ月で発生、塗直しが必要な状態である。ここでカビ発生要因の解明を行うことは、今後同様の環境下で万が一カビが発生した場合、その拡大を最小限にする方法の開発に役立つ。

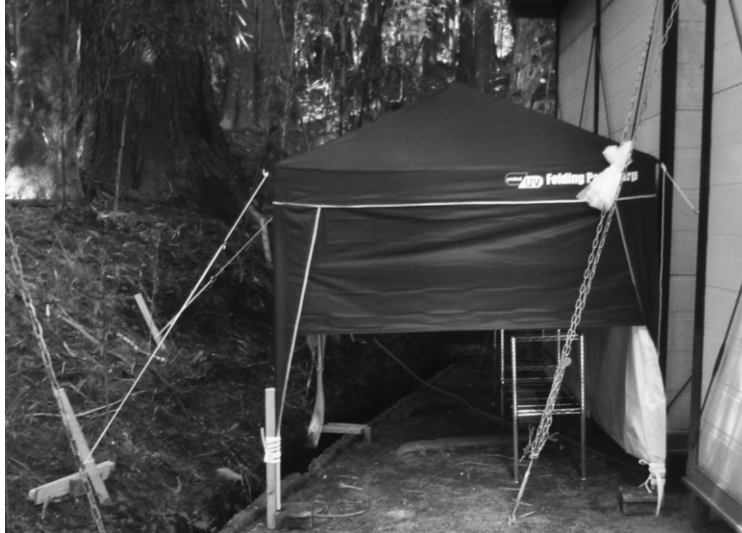
曝露試験は、拝殿および渡廊下、登廊下のカビ被害が起きた環境を試験的に再現するため、霧島神宮境内の一区画を設けて行った(以下、試験地点と記載する)。試験地点には、風雨からの直接的な曝露を避けるため、側面が解放されているテントを設営して、テント下のスペースにステンレス製エレクターを置き、その上に曝露試験片を固定して曝露を行った(図4、写真2)。曝露試験片は、カビ接種の有無・塗装色(胡粉/黄土)・コートサイドH添加の有無・防カビ剤の種類で分け、合計64片を作成した(表2)。なお、塗装後に塗布する防カビ剤の選定は、高湿度環境下で行われた間瀬ら³⁾の報告を参考にした。

写真2 屋外曝露試験の概観

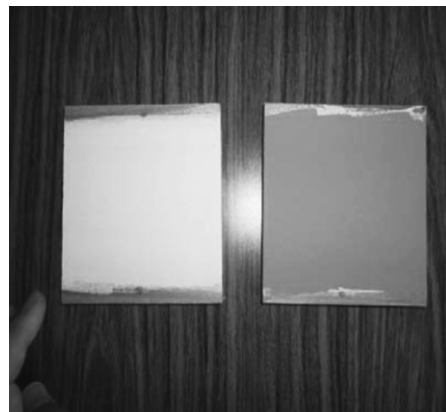
曝露試験に用いた試験片の仕様は図4に示した。ここでは、胡粉および黄土塗装にカビが発生した要因を明確化し、後から塗布する防カビ剤の試験を行うため、試験片の滅菌処理は特におこなっていない。その後、表2で示した各種防カビ剤を塗布して乾燥させた後、カビの接種を行った。なお防カビ剤は、各メーカーの推奨する濃度で塗布した。

図4 曝露試験片の仕様(A)および実物写真(B)
