## 〔報告〕 重要文化財輪王寺本堂の大規模被覆ガスくん蒸 —実施までの経緯の概要—

## Report on Fumigation Process Conducted at Rin-noh-ji Temple

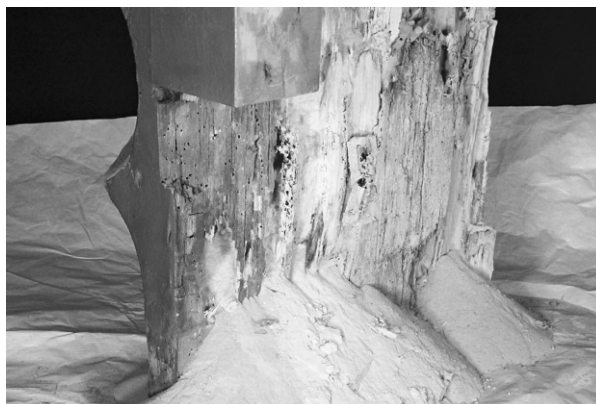
写真1 鬼斗

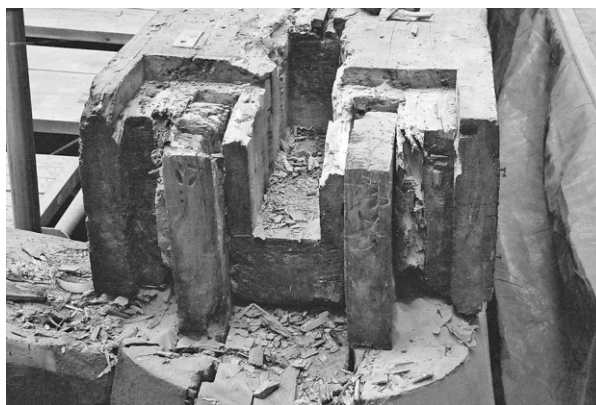
写真2 台輪継手

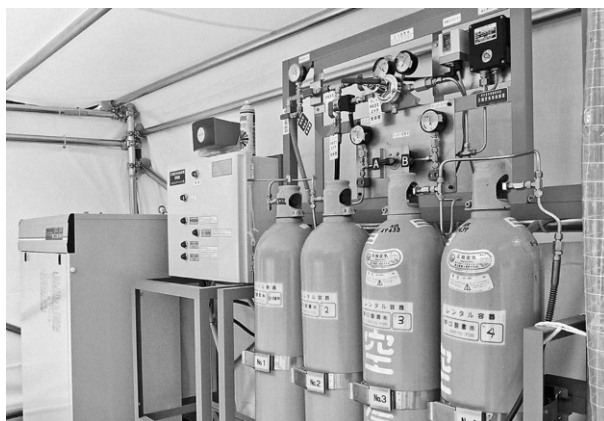
写真5 清浄空気発生機

そのため清浄空気発生機の設置、素屋根内部の空気配管や呼吸保護具（防護マスク）の設置について検討した。作業員が危険区域内で作業するためには、長時間空気を供給できる送気式、呼吸保護具（防護マスク）が必要である。素屋根外壁から安全待避距離15m離れた位置に、清浄空気発生機（電動式）を設置した。フレキシブル樹脂管で2、4、5および6階に配管し、内部作業員はここから空気供給を受ける（図1、写真3、4、5）。停電時に供えて、バックアップ高圧空気ポンプ2本（14,000リットル）による自動バックアップと更に手動で切替て使用可能な予備の高圧空気ポンプ2本を設置した。また、緊急脱出用携帯空気ポンプ（5分間）も

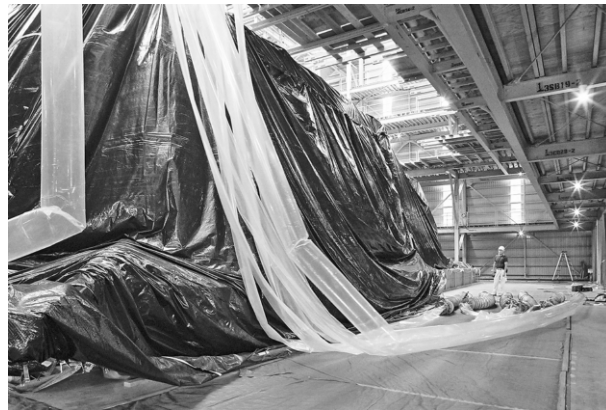
写真6 本堂の被覆と排気チューブの状態

建屋の被覆ガスくん蒸については、第1回くん蒸(第1区画)は11,450m<sup>3</sup>であった(図3、写真10)。解体部材の個別くん蒸処理として設定した第2回くん蒸は2,672m<sup>3</sup>であった。その内訳は、素屋根1階に設けた第2から4区画の280m<sup>3</sup>、第5から第88区画の576m<sup>3</sup>、素屋根6階に設けた第9から第10区画の1,816m<sup>3</sup>であった。また別途の経費負担によって本堂内で仏像、美術品および木製品のすべてをくん蒸処理した(写真6)。

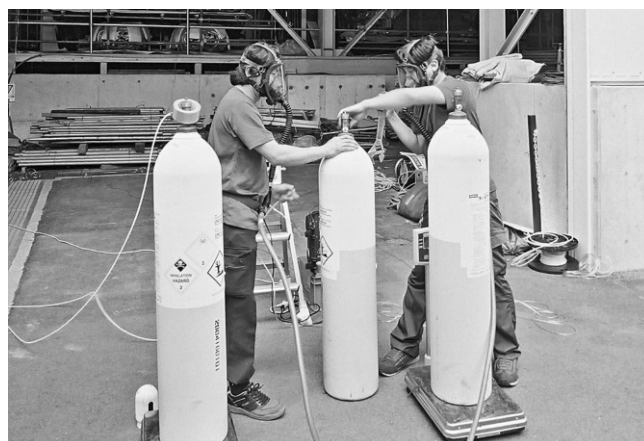
写真7 フッ化スルフルガス

事故や失敗の許されなくん蒸であるため、試験結果から基準値を厳しく設定した。処理条件は、フッ化スルフリルガスの濃度が80g/m<sup>3</sup>以上(試験値に10g加算)でかつ気温20℃以上(外気温で判定)の条件で、処理時間が確実に48時間以上となるよう、気温とガス濃度を監視し、気温、濃度のどちらかが規定値に達しない場合、ロスタイムとしてくん蒸時間に積算しないようにした(写真7)。なお今回の処理ではくん蒸効果を確認するための供試虫は設置しなかった。解体材についても素屋根内に積積みし、シートで被覆してくん蒸した。その効果を高めるため、解体材は3ミリ以上の隙間を設けて積上げた。第1区画の建屋では台輪下端に9ミリ以上の隙間を空け、柱上部からガスが浸透し易くした。第1~10区画の被覆テント内にデータログ(温湿度計)を設置し、ガス排気後に回収して第1区内部気温を確認した。

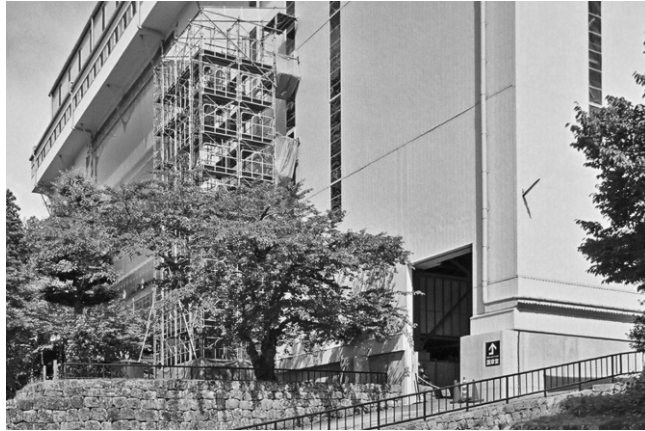
写真8 素屋根外部に設置された作業員監視足場

素屋根の外部に外気と通じたくん蒸作業員の監視用足場を設置した(写真8)。くん蒸中の素

屋根内部は危険区域であり、内部作業中の作業員の身に異変が生じた場合、監視者が救出に向う必要から、監視足場を素屋根の外に設置した。またそこから死角となる背面側・西面側は、監視カメラ(画像は無線ラン接続でノート PC で見る)を併用して作業領域を監視し、2 から 4 階出入口にアクリル窓付の扉を設置した。

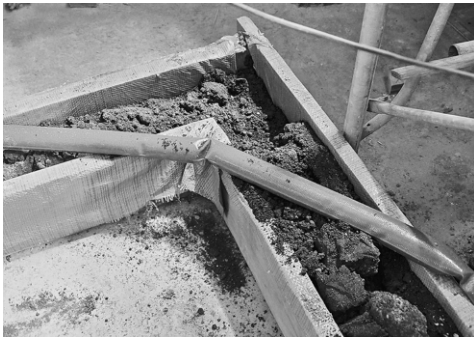
写真9 ウォータースネーク (左) と被覆シート接続具 (右)

被覆くん蒸では、ガス漏れ発生が前提となるが、極力密閉性を確保しガス漏れを最小限に抑制する必要がある。地盤面の舗装上に幅0.2m×高さ0.2m の木枠を据え、土(水分を含む土に限る)を入れ、この土にシート端部を埋設、ウォータースネーク(水を注入した径100ミリのホース)で重しをかけガス漏れを抑制した(写真9)。また素屋根内部は外壁で囲まれガスを排気しにくいいため、くん蒸実施中は素屋根のシャッターを開口し、7階展望通路の窓・各階段室の扉を全開し、外気を取込んだ。また軸流扇とポリエチレンチューブ管(径500ミリ・厚0.1ミリ)により内部空気を常に強制排気した。さらに被覆シート縦方向の接続は、特大シート(12.8m×15.24m)の使用により、接続箇所を少なくした。また縦方向の接続で足場の無い箇所は、作業員の安全管理のため、腰掛け式のハーネスを着用、ロープで鉄骨から吊り下がりくん蒸シートを接続した。

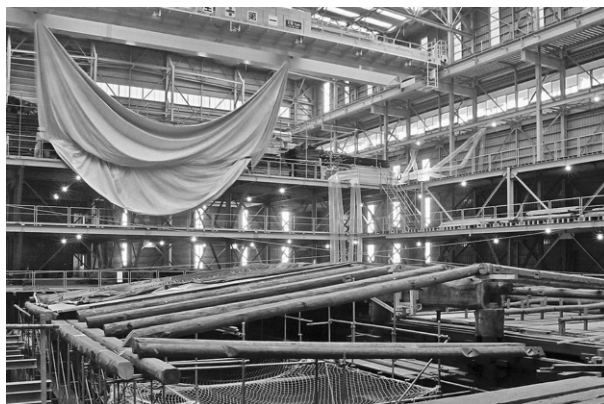
写真10 第1区画建屋被覆作業
