## 〔報告〕 福島県文化財センター白河館「まほろん」に 設置された被災文化財仮保管施設内の保存環境

佐野 千絵・山本 友紀\*

## **Environmental Study on Temporary Storehouses for Rescued Historical Objects from the Restricted Area in Fukushima Prefecture**

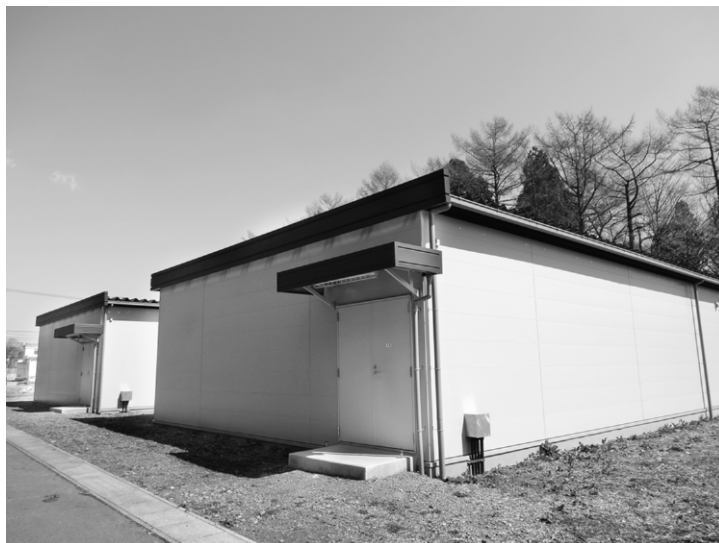
図1 文化財保管施設の外観（南西方向から）  
左：B棟 右：A棟

文化財仮保管施設（図1）設置の目的は、各町の資料館に収納されていた文化財を安全かつ安定的な環境下で保存することにある。文化財仮保管施設の設置は、2012（平成24）年6月補正で予算化された被災ミュージアム再興事業の一事業である（使用開始は2013（平成25）年3月）。文化財仮保管施設設置工事の仕様書は福島県教育庁文化財課が各専門家に意見を聴取しつつまとめた。

基礎形式は鉄筋コンクリート布基礎（150mm厚さ）、準耐火構造として軽量鉄骨ブレース構造、平屋建、1棟あたりの床面積が194.4m<sup>2</sup>である。屋根は日射による熱の影響から室内の温度変化を小さくできるよう、2重銅板の屋根構造である。断熱は折版内部にグラスウール（10kg/m<sup>3</sup>）を100mm厚さで、下葺き折版裏面に無機質高充填プラスチックフォームを4mm打っている。また寒冷地として積雪90cmに耐えられる強度を保持している。天井高さは前室では2500

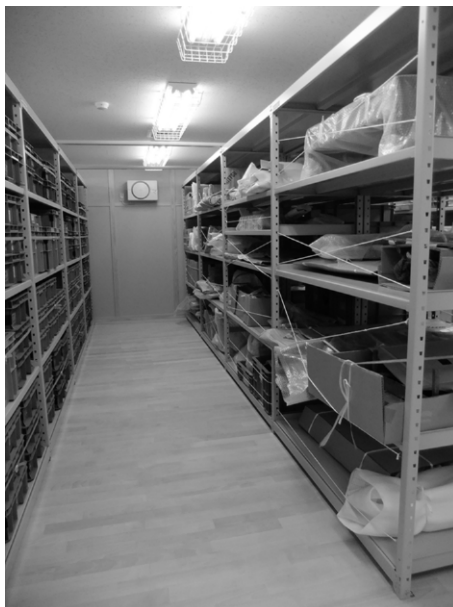
図2 照明の落下防止処置と除湿器の室内機  
文化財の落下防止処置は、ひもなど身近な材料で施されている

夏場の温度制御を目的として天井カセットタイプのエアコンが4台設置され、収蔵庫棚2列ごとに壁掛け式の乾式デシカント除湿器が設置されている(図2)。この除湿器は60%RHを下回る状況では除湿機能が働かず、水捨ての必要もないので、出入りの少ない外気交換量の少ない収蔵庫での採用が増えている設備である。収蔵庫内での作業に備えて、全熱交換器型の換気設備が1台あり、その開口部には気密性向上のためモーターダンパーを設け、停止時に外気が入らないよう対策されている。前室にはエアコンはなく、収蔵庫本室の空気をファン(逆流防止ダンパー付)で前室に吹き出すことで、温湿度調整するよう工夫されている。空気の流れの模式図を図3に示す。

照明設備は紫外線を出さない器具を用いており、地震対策として落下防止ガードを設置してある(図2)。電気設備は照明のほか、庫内清掃や点検作業のためのコンセントが壁周りに8個

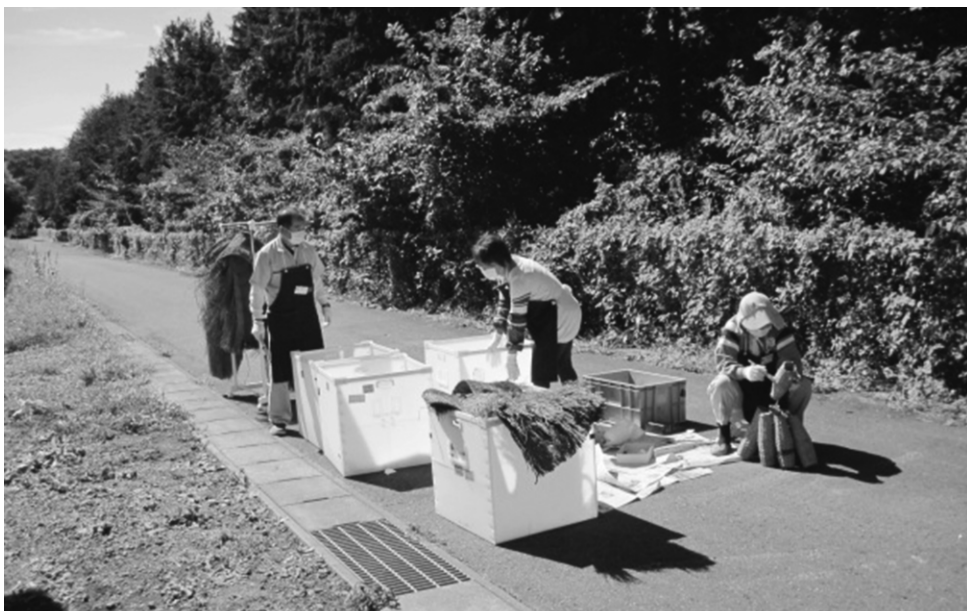
図4 整理作業の様子

2013（平成25）年3月末に旧相馬女子高校から搬入した資料は、文化財仮保管施設のシーリングのために一時的に一般収蔵庫搬入口近傍に収納された。仮保管施設近傍には整理のための作業所を一時的に設け、搬入資料1点ずつ、台帳に登録するなどの整理作業や表面クリーニングを行い（図4）、保管施設内に搬入した。この整理作業は、被災ミュージアム再興事業を活用して2014（平成26）年度も継続された。

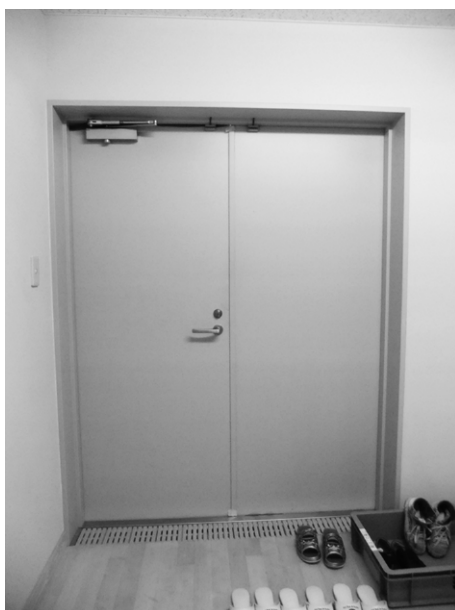
図10 前室の外部へ通じる扉  
スリッパに履き替えて入るようにした。

直接戸外に接している屋外に一棟建ての仮保管施設では，戸外には小さなひさしがあるだけで，作業を終えて外に出たら雨が降っていて靴が濡れて施設に戻れないなど，当初想定していなかったことが起こった。そのため脱いだ靴を前室内で保管し，前室でスリッパに履き替えている（図10）。小さな羽虫など，前室への昆虫の侵入が絶えず起こり，扉周囲に詰め物を詰めて隙間を小さくするとともに，毎日，掃除機による吸引清掃をおこなってしのいでいる（図11）。粘着トラップを設置して監視を続けているが，資料由来の虫を除き，文化財害虫は捕獲されていない。各町の資料は搬入前にチェックし，かつて虫害を受けた痕跡がある一部の資料は低酸素処理法（RP-K システム，三菱ガス化学㈱製）の袋に封入するなど，監視を続けている。

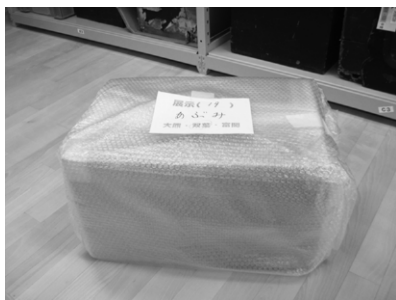
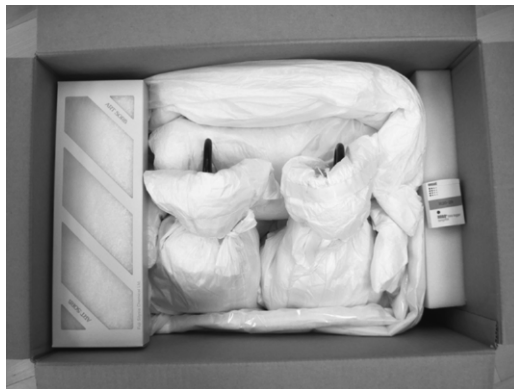
図14 干割れが危惧され保護した歴史資料の梱包（段ボールにエアキャップ包装）

薄葉紙で保護した鞍、鐙、胴、兜などをそれぞれ段ボールに入れ、離れた位置に60%RHに調整した調湿剤を入れ、蓋をし、周囲をエアキャップで梱包した(図14)。また、別の資料の胴を薄葉紙で保護し、蓋付天箱に入れ、60%RHに調整した調湿剤を入れた(図15)。それぞれの箱内に、調湿剤から離れた位置にデータロガーを入れて、内部の状況を監視した。測定結果を図

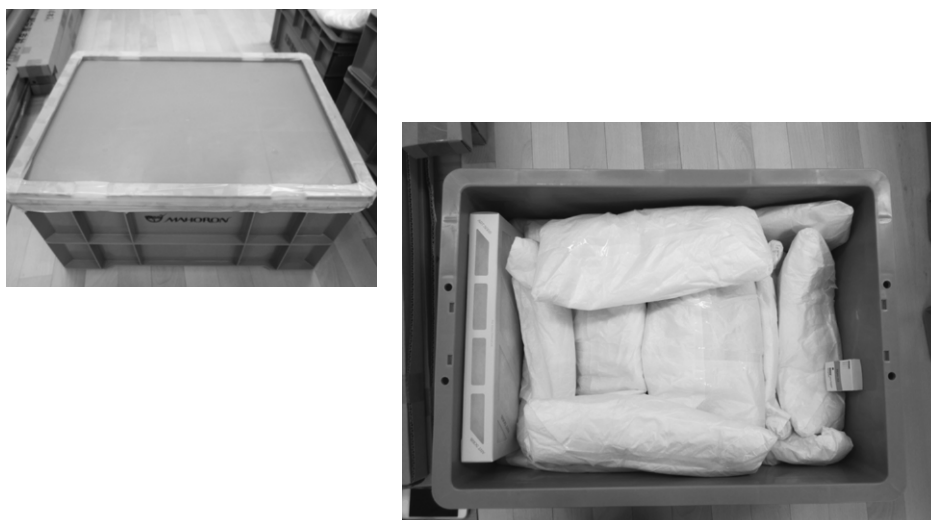
図15 干割れが危惧され保護した歴史資料の梱包（蓋付き天箱/プラスチック製）
