〔報告〕 漆喰表面の劣化形態に関する実験的考察

Consideration on the Degradation Form of Plaster Surfaces

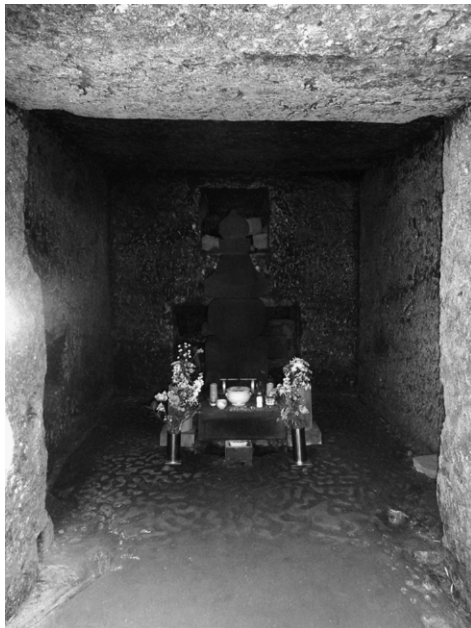
図1 寿福寺のいわゆる「唐草やぐら」

表面が特徴的な凹凸形状を示す歴史的な漆喰として、鎌倉市の寿福寺境内にあるやぐら¹⁾の存在がよく知られている。やぐらとは、山腹の岩肌を削り貫いて造られた中世の横穴状の墳墓のことで、寿福寺やぐら群には数十基のやぐらの存在が確認される。中でも俗に「実朝の墓」と称されるやぐら(図1)は、壁面に残存する漆喰の表面形状があたかも唐草文様の様に見える(図2)ことから、俗に「唐草やぐら」という呼び方もされて伝えられてきている¹⁾。またその近傍にあり、俗に「政子の墓」と称されるやぐらにも漆喰は残存し²⁾、一部に類似した表面形状が確認できる部分もあるが、ここでは前者の状態について特に記載する。

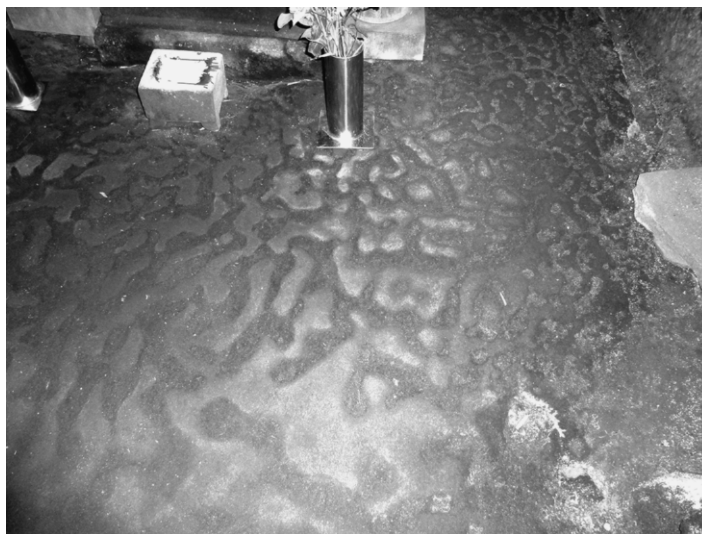
図3 いわゆる「唐草やぐら」の床面
岩盤表面が、不規則な凹凸形状を示す。

いわゆる「唐草やぐら」は、凝灰質砂岩の岩体に削り貫かれた一辺が数mの直方体状の形状を示し、各側壁及び天井にはいずれも漆喰が認められる。漆喰表面はいずれの面でも複雑な凹凸を示し、漆喰は深さ方向に最大で数cmの厚さ、そして平面形状としては数cm大から10cm程度の大きさの不完全な渦巻が複雑に絡み合うような形で存在する。つまり、現時点で認められる漆喰の存在状態は、過去に指摘されているようにあたかも浮彫で唐草文様が表現されているかのように立体的に認識されることになる(図2)。こうした漆喰表面の特に凸部には、結露水かと思われる水滴が認められ、それが滴り落ちる様子が見られるとともに、漆喰表面には広く藻類が繁茂して観察されるが、彩色は現時点で確認できない。一方、床面には漆喰の残存は認められないが、削り貫かれた岩盤の表面は平面ではなくやはり複雑な凹凸形状を示す。床面には深さ方向に数cm凹んだ部分が頻繁に見られ、その凸部は、漆喰表面ほど明瞭ではないものの、数cm大の不完全な丸のような形状が連なるようにして認められる場合がある(図3)。

なお、いわゆる「唐草やぐら」では、天井には結露水かと思われる水滴の存在が確認され、その一部は床面に落下する様子も認められた。このことからすると、そうした滴りによって床面の侵蝕が継続して起きていることが考えられる。天井に残存する漆喰も唐草文様状を呈しており、だとすれば現状では唐草文様状に結露は起きやすく、かつ唐草文様状に滴りの落下が起きやすいたことが想定される。現在確認される床面の不規則な文様状の凹凸(図3)は、このような経緯で天井に残存する漆喰の表面形状、厳密にはその歴史的変遷の蓄積が、不完全な形で床面に転写された侵蝕形態である可能性が考えられる。

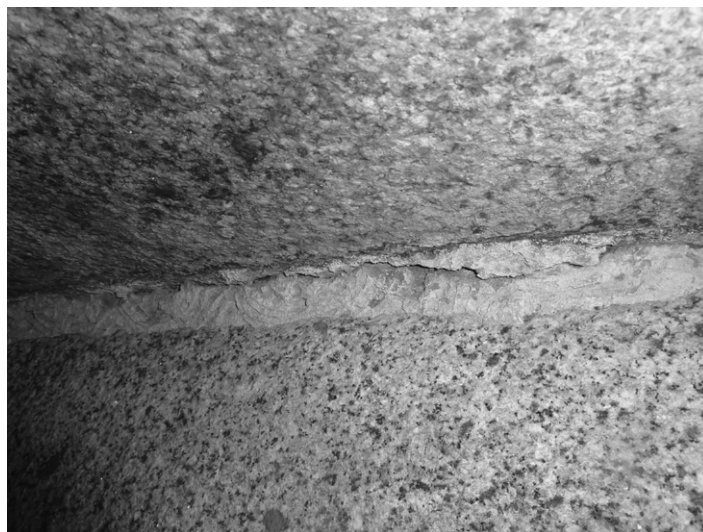
図4 尾市1号墳の漆喰
弧状に筋が見られる。

屋外環境に現存する歴史的な漆喰は、やぐら以外にも存在が指摘されており、それらの表面では複雑な凹凸形状が認められる場合が少なくない。例えば終末期古墳では漆喰の使用例が多く指摘されており、高松塚古墳でも明瞭な唐草状の文様までは認識できないものの、現在の漆喰表面には複雑な凹凸がところどころ認められる。また壁画は存在しないものの広島県の尾市1号墳⁴⁾では、石材と石材との間の目地部分に存在する漆喰の表面に、弧状に複数の筋が存在しており、あたかも幾何学文様のような見かけを呈している(図4)。しかし、目地部分で現在確認されるこの漆喰表面部分は、明らかに石材表面よりも凹んだ位置にあり、石材表面に広く漆喰が残存することから過去には壁画全体が漆喰で塗り込められていたと解釈すれば、古墳の完成時に表面に曝されていた部位とは考えられない。つまり、文様状に見える漆喰表面は、この古墳の場合には完成時の表面ではなかったという解釈とならざるを得ない。また奈良県のムネサカ1号墳⁵⁾でも、目地に認められる漆喰表面には渦巻文様にも見えるような筋状の凹凸が存在するが、これも尾市1号墳同様に当初の表面とは考えにくい箇所当たる。このように、歴史的な漆喰表面があたかも文様状に見える事例は比較的一般的に見ることができる。

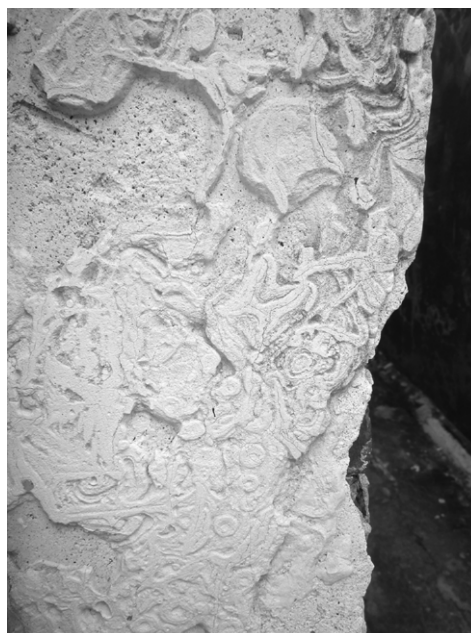
図5 台南市の民家で見られる漆喰壁表面
唐草文様のような凹凸が存在する。

一方で、現代の事例でも、平滑に仕上げられたはずの漆喰表面が複雑な凹凸形状を示すに至っている事例は指摘可能である。例えば台湾の台南市にある煉瓦造りのごく普通の民家外壁でも、漆喰の表面には先述の「唐草やぐら」と類似した文様状の凹凸が観察される(図5)。類似した存在状態の漆喰は近傍の民家には普遍的に観察され、これらは存在箇所や機能の面から、特別な浮彫による文様表現が築造当初に意図的に施されるような箇所とは考えにくい。歴史的建造物ではなく現代の範疇の施工であることは明らかであることから、漆喰表面のこうした特徴的

台南市の民家で見られた漆喰表面は、状況からこのような理由で自然の劣化で形成された可能性が高いと判断される。また寿福寺のいわゆる「唐草やぐら」や、終末期古墳の漆喰表面に見られるような文様状の凹凸についても、自然の劣化で十分説明可能な存在状態と言える。このことは、それらで意図的な文様表現が歴史的に行われていた可能性を完全に否定するものではないが、少なくとも現状は、浮彫としての造形や、絵画による文様表現が直接的に反映された存在状態とは考えにくい。

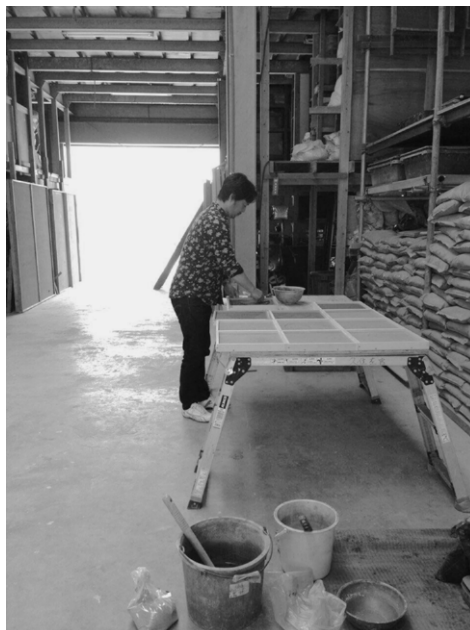
図6 漆喰試料製作風景

に炊きのり400cc とスサ 8g とを加えて行い、それを一辺30cm 角の木製板の上に木鋺で20mmの厚さで塗りつけて行った(図6)。仕上げの段階では、握り拳大の石を用い、それを手で回すようにしながら押し付けることで表面を平らにし、完成時点では肉眼的には均質で平滑な白色面が確認された。その後、試料に水は供給せず、温度や湿度などがコントロールされていない通常の室内環境で放置して硬化を待った。

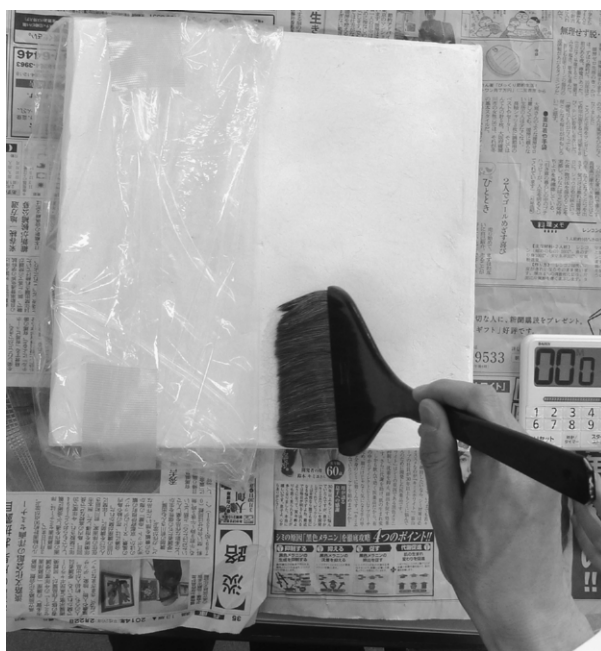
図7 フェノールフタレイン溶液の塗布
塗布前の表面は均質かつ平滑で、肉眼的には不均質性は認められない。

施工後約二週間が経過した後に、表面が十分に乾いて固結しており、均質かつ平滑であることを確認した上で、刷毛を用いてフェノールフタレイン溶液を表面から均質に塗布し(図7)、その後の色の変化を観察した。これは、アルカリ性の消石灰が空気中の二酸化炭素を吸って炭酸カルシウムの形で沈殿すれば、中性化すると考えられることから、フェノールフタレイン溶液との反応で赤紫色化する部分の分布を見ることでアルカリ性のままで残存する部分を認知し、化学的不均質性を検証することを意図したものである。

化反応が進行した部分と未反応部分との存在状態の不均質性を反映していると考えられる。細かい空隙や亀裂の存在状態などの違いによって、二酸化炭素との反応の進行速度に微妙な差異が生じ、フェノールフタレイン溶液塗布時点までに反応が進んでいた部分とそうでない部分とがまだらに存在していたのだろう。そうした物性の微妙な不均質性は、漆喰製作時に表面を平らにする際の力の入り具合などによって生じていた可能性が高く、石を用いて回しながら施工したことと関係があるのかも知れない。いずれにしろ、このようにして製作された漆喰が化学的不均質性を持つことは、完成時に肉眼的に認知することは困難であり(図7)、そのことは、完成品である歴史的な漆喰も、完成時に化学的には不均質だった場合が十分にあり得ることを示している。
