ブータンの伝統的  
石造民家建築保存のための予備調査  
概報

独立行政法人国立文化財機構  
東京文化財研究所

# ブータンの伝統的石造民家建築保存のための予備調査

## 概 報

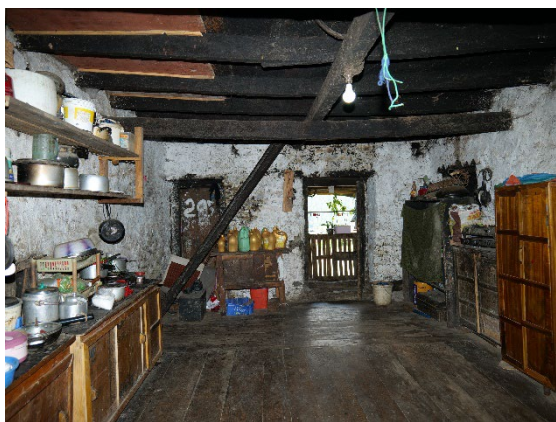
写真 14 3階広間 東から

トンサ.ゾンから南に約 20km、トンサ県を南北に貫流するマンデ川東岸の中腹に広がる緩傾斜地にあるダンドゥン村 (Dangdung) に所在する民家である。ダンドゥン村は、南下がりの緩斜面のほぼ全面を棚田として、その中央部に舌状に突出する尾根上に戸数 10 弱の民家が密集した集落を形成する。このうちタシ邸は集落の北端部に南面して建つ。

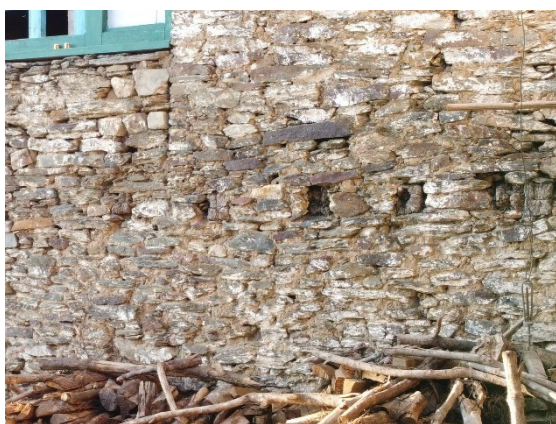
写真 20 正面の根太痕跡

ヤンゾム邸の建築年代は明らかではないが、過去に複数回の改修を行った痕跡が確認できる。1階の北室では根太天井の大部分が更新され、既存の柱と梁に沿わせるように後補のコンクリート製補強柱と梁が挿入されている。南外壁には、2階の床レベルで根太を切断した痕跡があり、2階の正面側に、木造の張出しあるいはラブセルが取り付けられていたことが推測される。北外壁では、複数回にわたって石積壁を積み直した様子が確認でき、また、3階階段室北側の開口周辺に根太を切断した痕跡があり、北壁に木造の張出しが取り付けられていたと考えられる。3階の南西室と南東室境の三連戸口は、戸口枠の西面のみ装飾彫刻が施され、東側に向かって戸が開く。このことから、かつては南東室が仏壇室であり、南西室はその前室であったことが推測される。3階南側2室の床板は、比較的近年張り替えられたものとみられるが、北側2室では、表面を蛤刃で仕上げた古い床板が残る。聞き取り調査によると、最も近年の改修として、2018年に、2・3階のラブセルの部材更新、ベニヤ板張り等の内装工事が行われている。3階のラブセルは、この時の改修で南面の上楣以下の材料が新材で更新されているが、南面の上楣より上の部材と西面ラブセルは、材の風食具合から、それ以前の旧材が再使用されている。

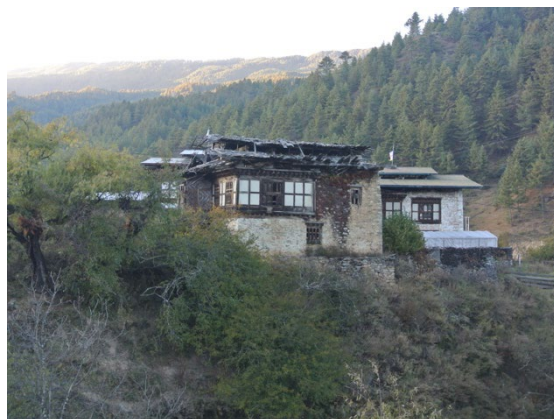
写真 25 全景 (東面及び北面)

石造2階建、南北棟の腰屋根付き切妻造石置き板葺で、2階の正面側半分を三面ラブセルとし、その正面中央西寄りに露天の張出し(現在は簡易な片流れ屋根及び腰壁を備える)、全面に庇を付す。敷地は東半に石垣を築いて平坦に整地する。外壁は土を目地材とした乱積みだが、正面側半分と背面側半分、さらに背面側半分では東三分の一の位置で石積みが分かれる。背面側西三分の二は小振りの割石を川原石混じりで密に積み上げるが、背面側東三分の一は小振りの割石を土分多めに積みつつ隅に長尺の割石を算木状に丁寧に積み、正面側半分は1階のみの石積みで大振りの自然石を多く用いる。外壁の内倒れは背面側西三分の二では強いが、東三分の一では緩くなり、正面側半分では1階のみということもあり確認できない。ラブセルは正面中央に2階の出入口を開き、東半に四連窓を二つ並べ、両側面にそれぞれ四連窓を一つ備える。1階の出入口は正面の中央西寄りに開く。ラブセル以外の開口部は少なく、背面側では2階の西面中央北寄りと東面中央北寄りに小窓、1階の東面南端にやや大きめの窓を設けるのみである。上記の石積みの特徴から、背面側西三分の二、同東三分の一、正面側の順に増築されたことがわかり、また敷地東半の石垣は背面側西三分の二と同時期に推定できる。ラブセルは間柱の配置や隅の納まりが整っておらず、当地域の民家の中では古い形式を留めているものと考えられる。

タカの空家は今回、内部の調査をしていないが、3期にわたる石積壁の変遷が明確に確認できる遺構であり、石造民家の編年指標の基準の一つとなる可能性がある。ただし空家となって久しいとみられ、屋根が落ち、ラブセルに顕著な歪みがみられるなど木部の経年劣化が進行しており、建築保存の観点からは早急な措置が望まれる。(金井)

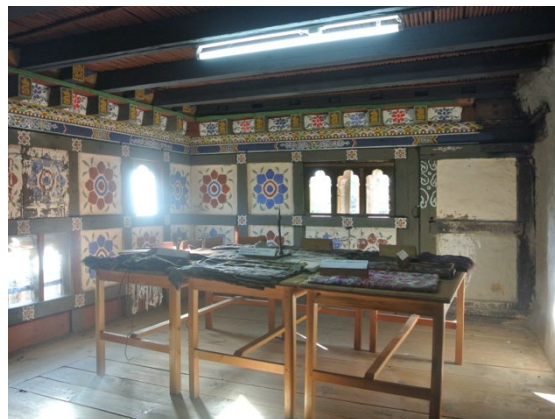
写真 27 彩色装飾がある3階背面列南側の室

元は別宅であった可能性が考えられる。3階背面列北側の室が現在の仏間で、南面西端に祭壇を備えるが明らかに移設したものであり、室内に彩色装飾もみられないことから元は仏間ではなかった可能性が高い。一方、3階背面列南側の室は全面に彩色装飾を施すことから元仏間とみられるが、この祭壇が置かれていたかは定かではない。床は1階を土間とするほかは板敷、天井は1階の中間・背面列と3階の背面列の中央・北側の室を根太天井とするほかは粗朶天井である。内部の石積壁は1階を除き、土塗り（一部白塗料塗り）で仕上げる。

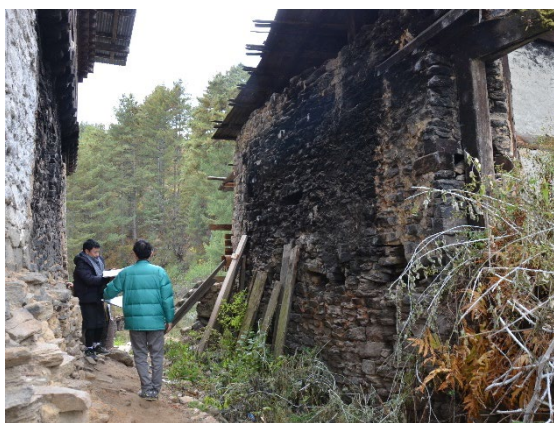
写真 30 南外壁の煤けと旧戸口

ところで、この建物の南外壁は全体に強く煤けており、その東西端付近の観察からも、過去には東西の外壁（東面では1階間仕切位置）がさらに南に延びて隣接するウゲン.ザンモ邸の外壁まで達していたと考えられる。壁の取り付く位置はウゲン邸の旧東西外壁に一致しており、同邸が東西両側に増築される以前はソナム邸を含む3戸が長屋状に連なっていたと推定される。石積みの状況からみて、この中間の住戸は平屋で、ソナム邸2階及びウゲン邸1階とほぼ同じ高さに土間が存在したようである。単独の住戸としては非常に狭いため、室内での行き来はできないものの、ソナム邸の付属屋的な一部であったのかもしれない。ウゲン邸の1階北面に窓があることや石積壁の連続性から判断して、建築の順序としてはウゲン邸が先行する。（友田）

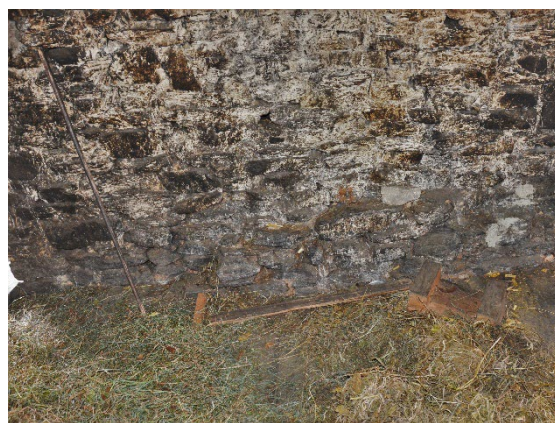
写真 31 2階西壁の積直し痕跡

内倒れがみられるのに対し、室内面は垂直に近いようである。外壁面のうち西面2階部分には土を塗った仕上げが広範囲に残るが、他の面にはみられないため、外壁全体にこのような仕上げを施した時期があったかどうかは不明である。また、少なくとも2階西壁の一部は積み直された痕跡がある。
