# 〔報文〕 湿度制御した温風処理による木造建造物加害甲虫類の殺虫（1） — 温湿度制御性能の評価 —

# Eradication of Beetles Damaging Wooden Structures by Humidity-Controlled Warm-Air Treatment (1): Performance of Temperature and Humidity Control

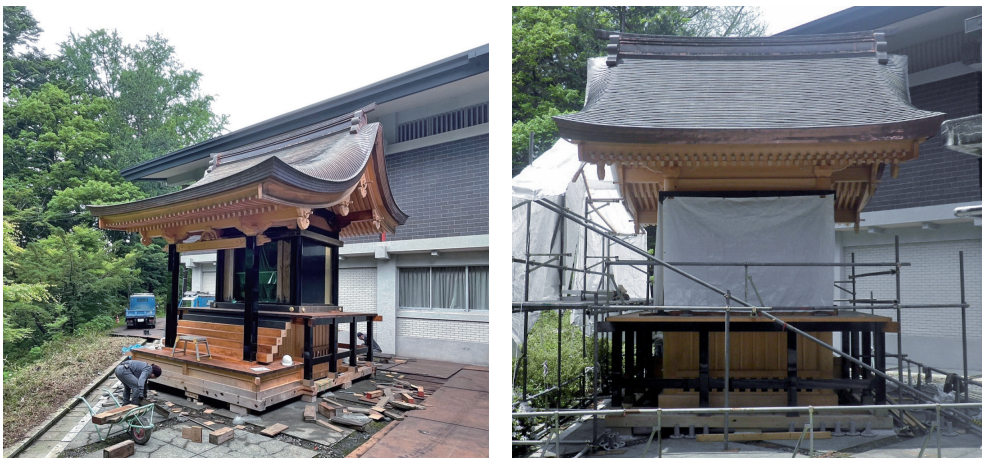
湿度制御温風処理法の検証処理（以下、検証処理）には公益財団法人 日光社寺文化財保存会（以下、保存会）所有の彩色・漆研修用一間社（栃木県日光市山内2281, 以下、一間社）を用いた（図1）。本建造物は、2021年に建築されたもので、一間社流造、銅板葺の形式であり、研修用ではあるが、神社建築の仕様となっている。平面積は8.178 m<sup>2</sup>材で、ヒノキ材で建築されている（一部軒付部分でスギが用いられている）。また大断面の材としては、身舎柱（261 mm 丸）や向拝柱（211 mm 角）が挙げられる。

図1 湿度制御した温風処理を実施した一間社  
左：正面側（2022年7月引き家後）右：背面（2022年4月）

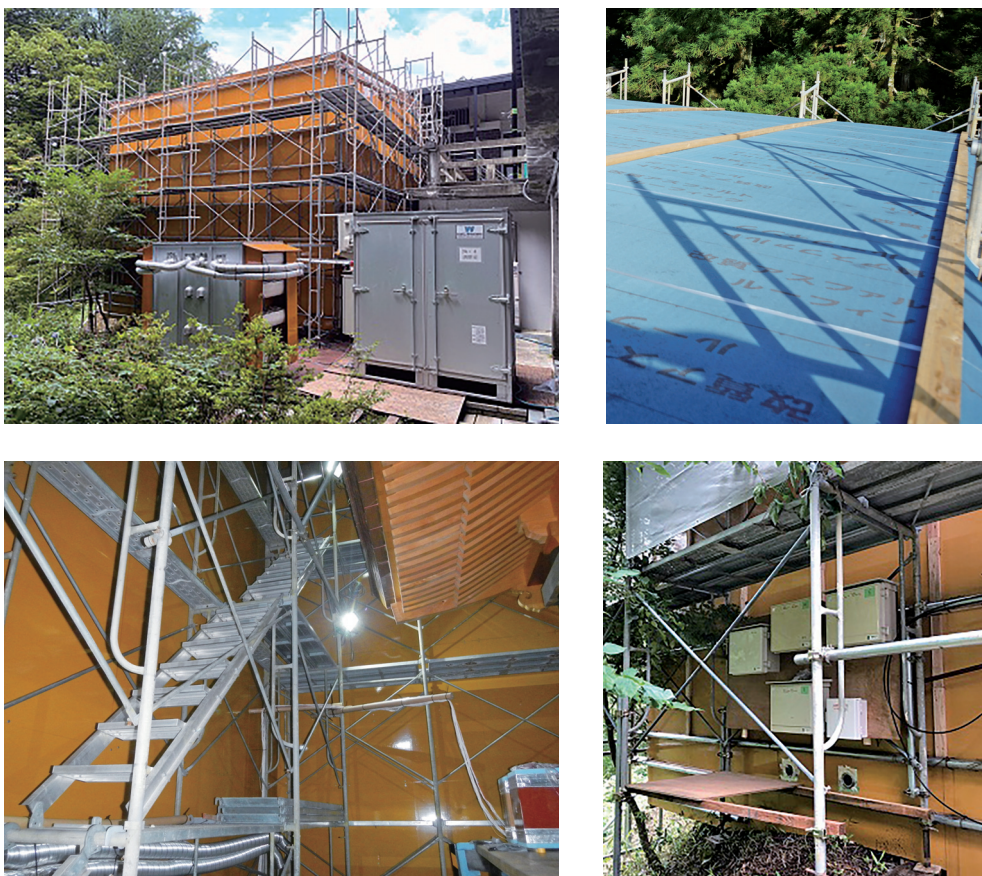
検討の結果、覆い屋は、4壁面と屋根を持つ構造とし、一間社の周囲に二重の足場をまず構築し、その間に壁面を建て、上部を屋根で覆う構造とした（図2）。壁面と屋根は、厚さ12 mmの三六版コンクリート型枠合板2枚によって主たる断熱要素となる50 mm厚発泡ポリスチレン（スタイロフォーム IB、デュボン・スタイロ社製）（三六版）2枚を挟み込む仕様とした。気密性向上のために、2層発泡ポリスチレンを千鳥貼りとし、接合面は、アルミテープで閉じた。また合板と発泡ポリスチレンとの間には薄い塩ビシート層を設けた。実際の設置では足場材に角材を留め、これに順次合板や発泡ポリスチレンをねじ留めした。用いたネジは長さ75 mmとして、ネジが壁を貫通しヒートブリッジになることを防いだ。床面は発泡ポリスチレンの二重貼りとしたが、礎石部分は断熱していない。覆い屋を高気密にした状態で昇温すると高温多湿環境となり、内部の気圧が大気圧よりも高くなる。このため熱損失要因にはなるが、壁面の下部の1箇所直径75 mm空気逃がし穴を設けた。また後述するが、冷却除湿の管を通じて内部の高気圧空気が逆流することを防ぐために冷却除湿のファンは常時運転させた。覆い屋内部の容積は約700 m<sup>3</sup>であった。

図2 覆い屋の状況

左上：外観 右上：屋根面 左下：内部

右下：外壁に取り付けた計器ボックスと空気逃がし穴

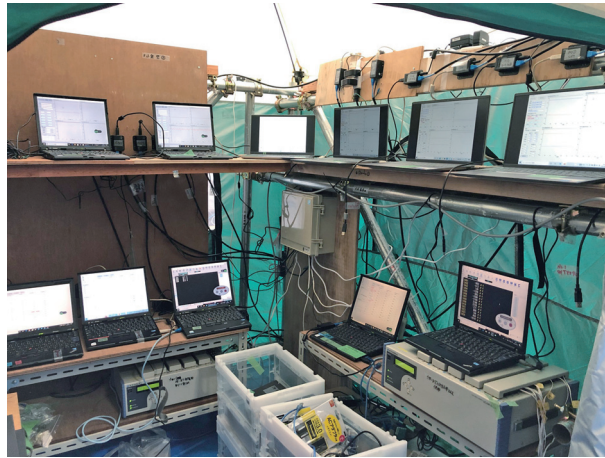
グラフで表示される。また目標値と現在値およびそれらの偏差を監視できるようになっている。さらにプログラムは目標値との偏差に見合う出力値を計算し、各装置に稼働条件の修正値を自動的に送信する。なお制御用のコンピュータと各機器との通信はLANケーブルを用いている。これによって最長50 mまでの有線通信が可能になっている。図7に制御用コンピュータやその他の計測機器が設置された制御用ブースの状況を示す。

図7 計測制御ブース

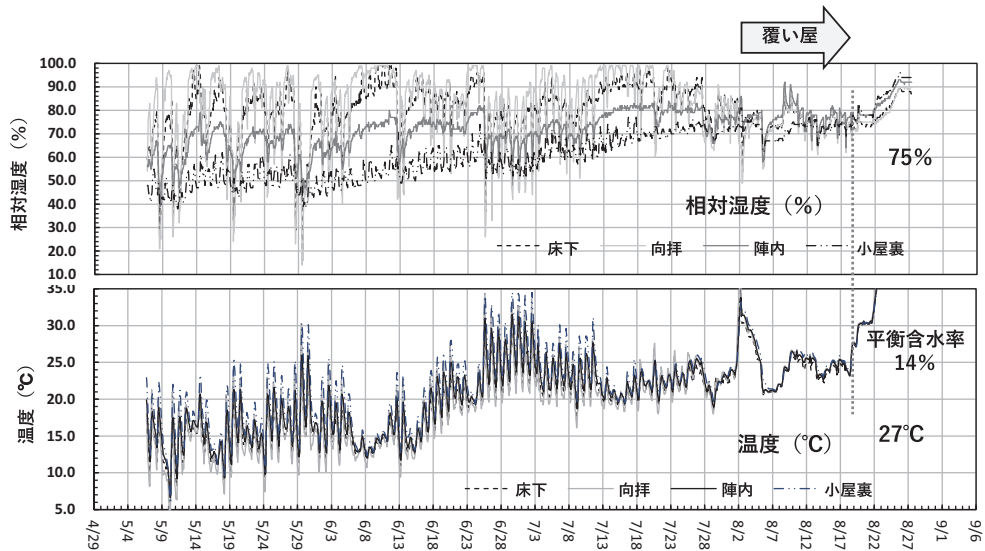
検証処理に先立ち、2022年5月から8月まで一間社及びその周辺の温湿度計測を実施した(図8)。足場や断熱覆い屋の建設後(7月以降)は、外気と遮断されるため4か所とも温湿度は一定値に収束し、8月には27℃で75%程度となった。この状態での平衡含水率(外気とバランスする木材の含水率)は14%と推定された。すなわち断熱覆い屋内で建物の部材の含水率は場所によらず14%程度であると推定された。

図8 5月から8月の一間社の温湿度変化

検証処理における温湿度の変化を図11に示す。最初の時点（8月19日）は、制御目標値や処理スケジュールの方針を決定する前の期間である。この時点では制御目標値を $27^\circ\text{C}/80\%$ としている。これは、図8に示した一間社の温湿度変化温湿度の推移から判断する平衡含水率14%と、方針決定前に実施している含水率計による計測データ18%それぞれの中間値付近の含水率

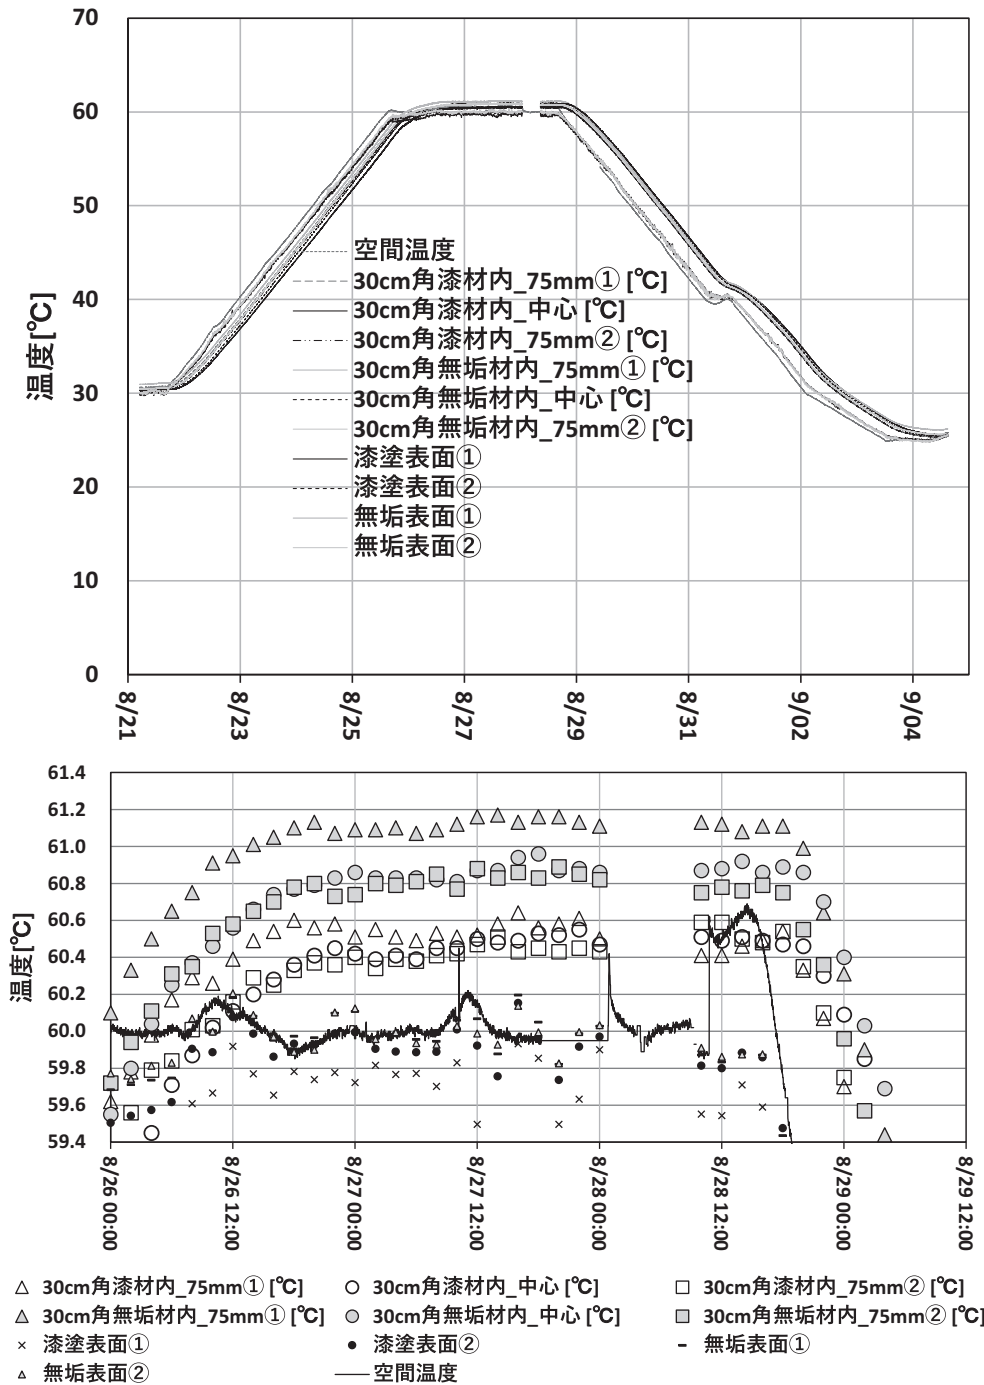
には、角材の片方の木口面の中央に1箇所の位置に深さ150 mm の孔を明け、さらにこれと側面までの距離の中点の位置にあたる2か所において同様に孔を明け、合計3つの孔に熱電対 (K種) を挿入し、材内温度を測定した。また相対する2つの表側面の中央にも熱電対をとりつけ、表面温度を測定した。またこの角材が長尺の柱の一部と同様の熱環境にあるとみなせるように材の両木口面は厚さ100 mm の発泡ポリスチレンで覆い断熱境界とした。熱電対の信号はデータロガーで10分毎に取り込み PC 上の専用ソフトウェア (DCS-100A, 共和電業製) で記録した。図14に測定結果を示す。材中心部温度は、甲虫駆除に必要な温度である60℃に達しており、漆材ではその状態が2日+14時間、無塗装材は2日+22時間にわたり保持されていた。

図14 漆・無垢材のデータ

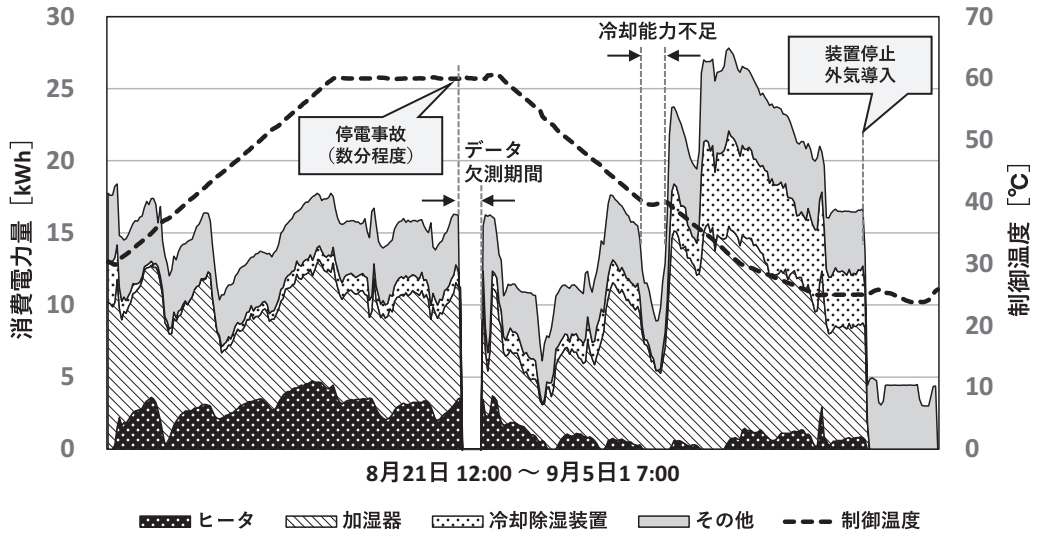
本検証処理では、使用機器に電力計を設置し、消費電力を測定した。その結果を図15に示す。図はヒーター、加湿器、冷却除湿装置およびその他の機器について1時間ごとの消費電力量 (kWh) の時間変化を積み上げグラフとして示したものである。ヒーター、加湿器、冷却除湿

図15 消費電力量の推移

昇温過程では主に加温と加湿のための電力が消費されており、このことは概ね事前に予測されていた。ただしこの消費電力には、空気逃がし穴からの熱損失を補填する電力も含まれる。なお昇温時にも外気温度の変動に対応できるように加温・加湿装置だけでなく冷却除湿装置も稼働しており、そのための消費電力が生じている。さらに温度が上昇するにつれ、覆い屋内の圧力が大気圧よりも高くなり、覆い屋内の空気が冷却除湿装置内へ逆流しうる。これを防止するために冷却除湿装置から若干の空気を排出させており、そのための消費電力も生じている。

一方、降温過程では、60℃から下げ始める最初のうちは、冷却除湿装置からの空気量を増やさなくてもヒーター・加湿器の出力を下げるだけで、外気温度差である程度は下げられるが、途中から冷却除湿の風量を上げて冷却させる必要がある。降温期の消費電力は概ねこの過程で生じている。また検証処理では、断熱強化をしたことによって熱損失が減少した結果、外気温度が高い日ではスケジュール通りに温度や湿度が下げにくくなり、除湿のための消費電力が増大した。なお電力量データの欠測部分は、検証処理中に落雷とそれによる停電が原因となる計測機器の不具合の発生期間に相当する。実際の停電期間は数分程度であったが、設備の復旧対応の後に計測機器類の復旧を行ったため欠測が生じた。
