## 〔報告〕 小型X線回折分析装置の開発と 高松塚古墳壁画の彩色材料分析への適用

## Development of a Portable X-ray Diffraction Analyzer and Its Application to Investigation of Coloring Materials of the Takamatsuzuka Wall Paintings

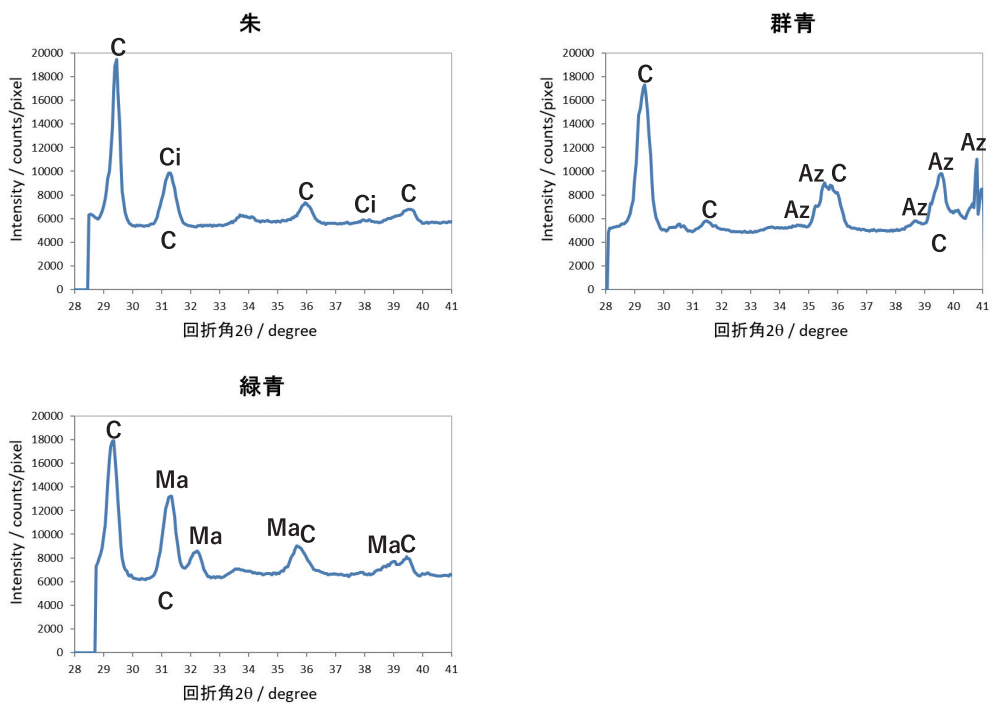
図4 各種顔料における2次元X線回折パターン(図3)から得られた $2\theta$ の1次元回折パターン。各ピークの上部に挿入したラベルC, Ci, Az, Maはそれぞれカルサイト (calcite), 辰砂 (cinnabar, HgS), アズライト (azurite,  $2\text{CuCO}_3 \cdot \text{Cu}(\text{OH})_2$ ), マラカイト (malachite,  $\text{CuCO}_3 \cdot \text{Cu}(\text{OH})_2$ ) のピークであることを示す。

図3に辰砂，群青，緑青が塗布された部分から得られた2次元のX線回折パターンの例を示す。いずれも明瞭な回折パターンが得られた。そして，これらの2次元データから数値変換を行って得られた $2\theta$ の1次元回折パターンを図4に示す。 $2\theta$ の1次元回折パターンへ変換を行う際には，漆喰に起因するカルサイトのピークが必ず含まれるため，それらのピークを用いて $2\theta$ の補正を行った。この補正方法は高松塚古墳壁画の分析調査時にも適用した。このように事前に得られた各種顔料のX線回折パターンとの比較を行いながら，高松塚古墳壁画の分析調査を行うことにした。

本報では，図6に示す3点（(a)緑衣の女性の裳襷の赤色部分，(b)赤衣の女性の裳襷の青色部分，(c)緑衣の女性の緑衣の部分）についての分析結果を紹介する。図7(a)～(c)には，それぞれの分析箇所における $2\theta$ の1次元回折パターンを示す。図7と図4を比較することにより，(a)赤色を呈する測定箇所では辰砂，(b)青色を呈する測定箇所では群青の主成分であるアズライト，(c)緑色を呈する測定箇所では緑青の主成分であるマラカイトが検出されたことがわかった。従ってX線回折分析を実施することにより，(a)，(b)，(c)ではそれぞれ辰砂，群青，緑青が用いられた可能性を示唆する証拠を得ることができた。

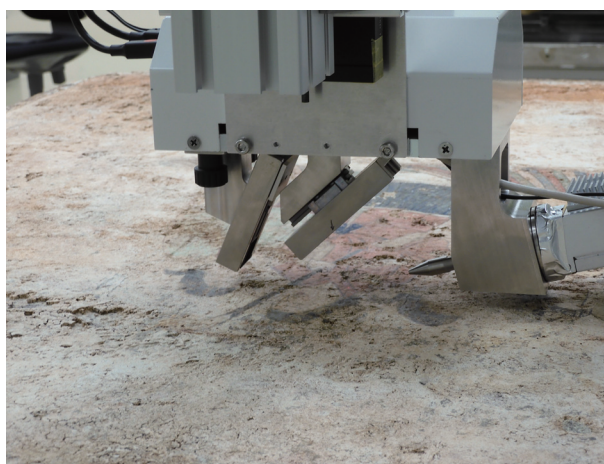
以上のように，壁画の分析調査のための安全対策を施し，分析条件の検討を行った上で，高松塚古墳壁画仮設修理施設にて，西壁女子群像が描かれている壁画の調査を実施した（図5）。今回の調査における分析条件を表1に示す。

図5 小型X線回折分析装置を用いた西壁女子群像の分析調査

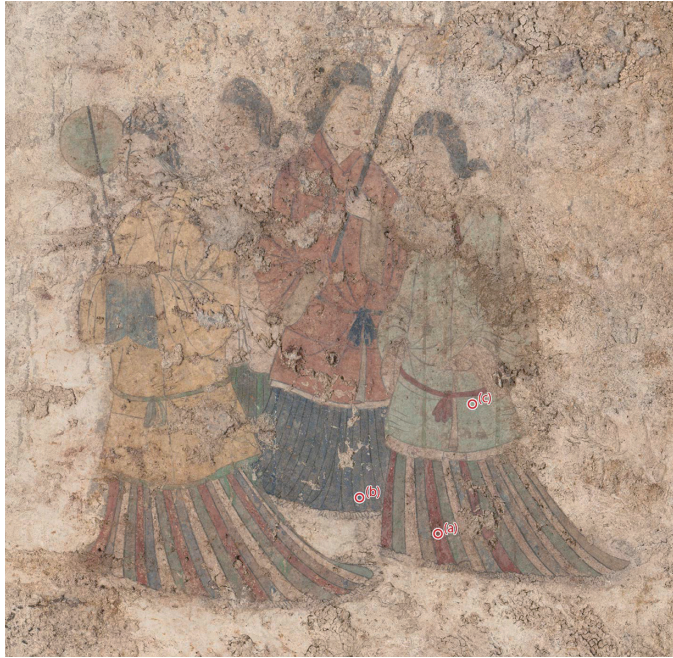
図6 X線回折分析による測定箇所

彩色材料を調べるための代表的な分析手法として、蛍光X線分析が挙げられる。可搬型蛍光X線分析装置を用いた分析調査は、石室解体が行われる前に、2002（平成14）年から2003（平成15）年にかけて石室内にて実施された<sup>2)</sup>。そして、壁画が修理施設へ移動された後も、蛍光X線分析による詳細な分析調査は継続された<sup>3)</sup>。これらの分析調査により、例えば西壁女子群像（図6）に関しては、右端の人物の赤色を呈する唇や帯からは水銀（Hg）が検出されたことから、推定される赤色顔料として硫化水銀を主成分とする辰砂が指摘された<sup>2)</sup>。同じ人物の緑色の上衣とその隣の人物の青色の裳からは銅（Cu）が検出されたことから、それぞれの箇所推定される緑色顔料と青色顔料として、緑青と群青が指摘された<sup>2)</sup>。また、高松塚古墳石室内の全ての面において鉛（Pb）が検出されたことから、石室内面に塗られている漆喰には鉛が含有されていることが確認された<sup>3)</sup>。

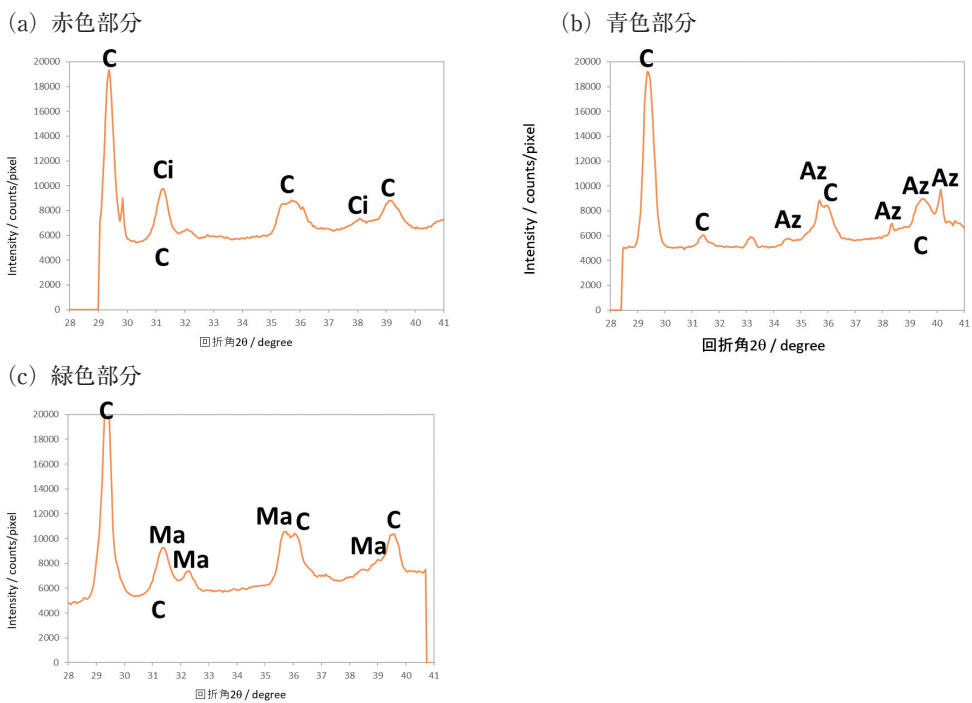
図7 X線回折分析で得られた $2\theta$ の1次元回折パターン。測定箇所(a), (b), (c)から得られた結果をそれぞれ(a), (b), (c)に示す。各ピークの上に挿入したラベルC, Ci, Az, Maはそれぞれカルサイト (calcite), 辰砂 (cinnabar, HgS), アズライト (azurite,  $2\text{CuCO}_3 \cdot \text{Cu}(\text{OH})_2$ ), マラカイト (malachite,  $\text{CuCO}_3 \cdot \text{Cu}(\text{OH})_2$ ) のピークであることを示す。

開発をした装置を用いての分析調査を実施するにあたり、十分な安全対策を施し、分析条件の検討を行った。そして高松塚古墳壁画仮設修理施設にて、西壁女子群像が描かれている壁画の調査を実施した。その結果、緑衣の女性の裳襜の赤色部分、赤衣の女性の裳襜の青色部分、緑衣の女性の緑衣の部分では、それぞれ辰砂、群青、緑青が用いられた可能性を示唆する証拠を得ることができた。
