## 〔報告〕 高輪築堤から採取された目地資料の分析調査

## Analytical Investigation of the Joint Materials Sampled from Takanawa Chikutei Site

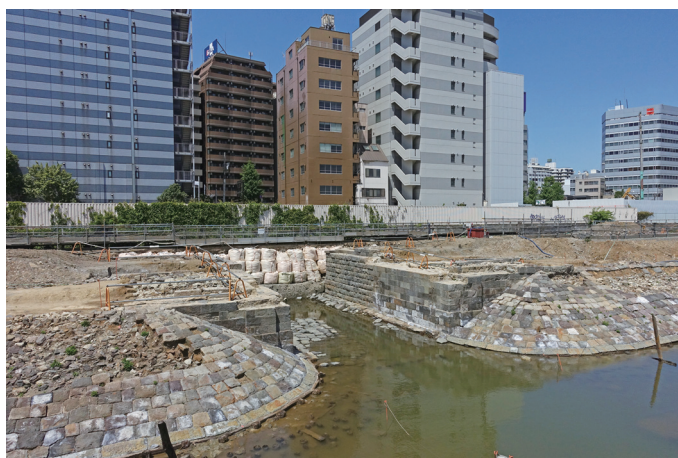
図1 高輪築堤 第7橋梁橋台部 (画像提供：港区立郷土歴史館)

高輪築堤には、新橋駅から数えて5番目から8番目に相当する4つの橋梁が設置された。これらの橋梁が高輪築堤に設置された目的は、漁船等を東京湾へ出すための航路の確保である。2020（令和2）年の試掘調査では、第7橋梁の橋台部が発見された<sup>1)</sup>（図1）。橋台部は整形された石材が積まれて構築（布積み）されており、石材と石材の間には目地材が用いられていて、石材は接着及び固定されている。鉄道建設に必要な資材、機械、車両等はイギリスから輸入されたが、築堤や橋梁の基礎に利用された石材や土砂等の材料は国内でまかなわれたと考えられている<sup>1)</sup>。目地材については、コンクリート工法で施工する場合に必要なセメントは当時は輸入品であり高価であったことから、その使用は限定的だった。一方、日本には江戸時代から、例えば消石灰と真砂土（風化花崗岩による土壌）を主な材料として作られた練土を叩き固める「たたき」と呼ばれる在来の左官技術があるが<sup>3)</sup>、高輪築堤の建設方法を理解するためには、高輪築堤で用いられた目地材と在来の左官材料との比較は重要である。また、わが国の土木工法の変遷の歴史を考察する上で、1876（明治9）年に服部長七によって開発されたセメントを使用しない人造石工法との比較も興味深い<sup>3)</sup>。

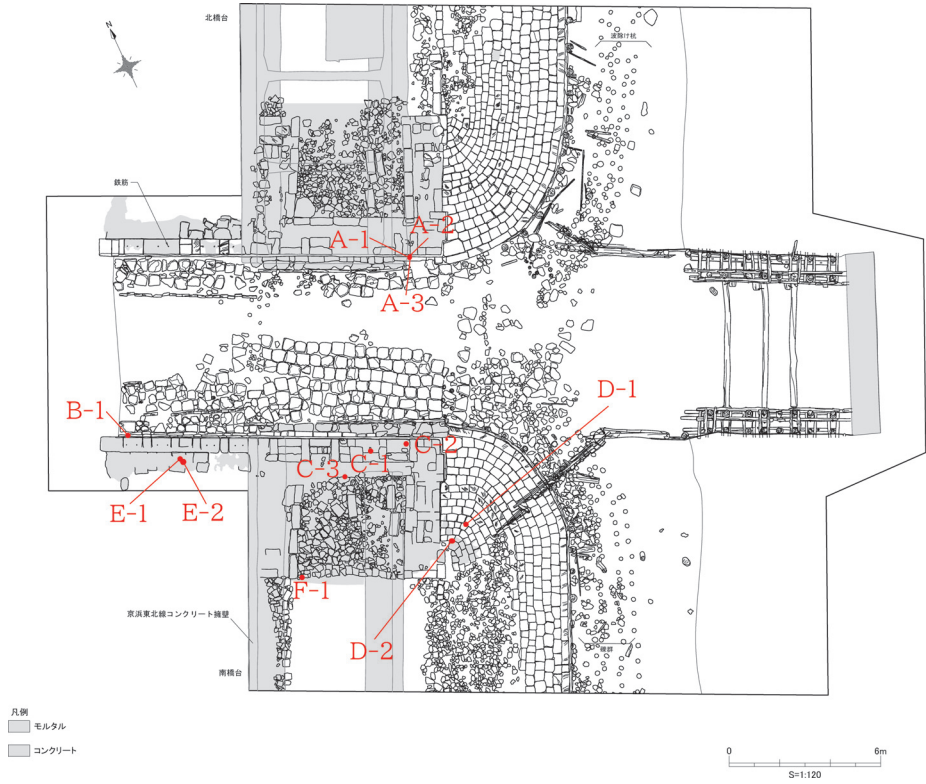
図2 分析資料 (A-1~F-1) の採取箇所

第7橋梁橋台部では12箇所から採取された(A-1~F-1)。ただし、資料F-1に関しては目地材ではなく石材である可能性もある。それぞれの資料の採取箇所の詳細は表1の2列目の通りであるが、図2ではこれらの採取箇所を図面上に、図3ではA1~A3の採取箇所をさらに詳細に示す。また、これらの採取箇所が築造された想定時期(開業期(1872(明治5)年)、もしくは3線への拡幅期(1899(明治32)年))を表1の3列目に示す。目視観察によると、資料Aと資料Dについては補修が行われた可能性も考えられた。
