平成3年度修復処置概報

修復技術部

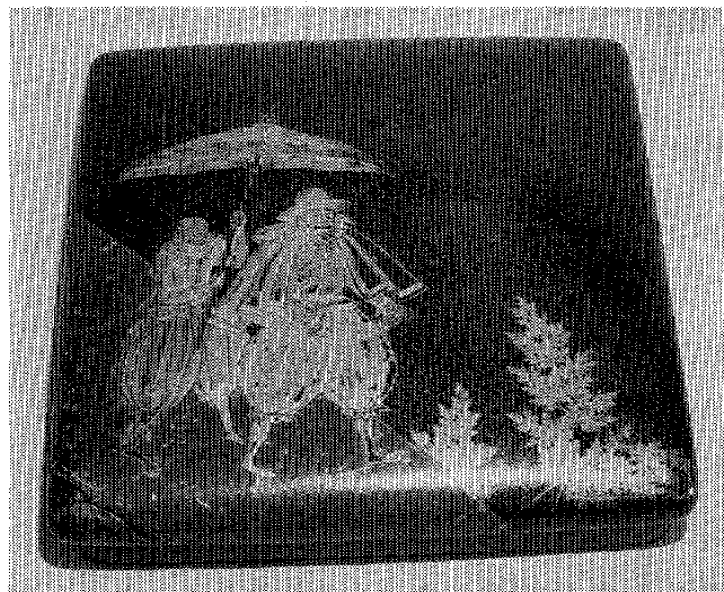
図-3 南蛮蒔絵硯箱

蓋表裏と身内面は淡い平目地とし、蓋表には左上から斜めに広い鉛薄板を貼って橋を表わし、そこに高蒔絵でマントをひるがえす南蛮人と傘をさしかける従者が歩む姿をかく。蓋裏には左上隅から右下にかけ広い橋と橋脚をやはり鉛薄板で表わし、高い橋脚にはからみつく葛を平蒔絵で表わす。身内の筆入れには金属板で三日月、平蒔絵で忍草が表わされるが金属板は失なわれている。下水板にも秋草が蒔絵される。

箱自体は極めて健全で、破損は身内に僅かな漆膜の断文が認められる程度である。X線透視でも目のつんだ良材が用いられるのがわかる。箱はかなり薄手に造られるが、布着せは全体には見られず、身底の立上り部分に筋布着せが認められる程度である。

蒔絵部の破損は主に意匠として用いられた鉛板の腐蝕で、これが小円形の凸起となって鉛板全面に認められるほか、一部に不定形に欠失、又浮上りがある。

鉛板欠失部の周囲は、浮上りや反り返りがあり、これらの部分はかなり脆弱しているのでパラロイド B72 の10%トルエン溶液で強化後、剝離面にアクリルエマルジョンを注入し圧着して平滑にした。

欠失部にはほぼ同厚の鉛板を切り嵌めし、アクリルエマルジョンで接着した。この鉛板上にはオリジナル部分にあわせて古色をつけた。(この鉛板は簡単に撤去出来る)

身内漆膜断文には透漆(木他呂)を数回塗り重ねて割れた部分をふさいだ。
