中尊寺経蔵露盤羽目板の修復処理

(受託研究報告 第66号)

中里 壽克

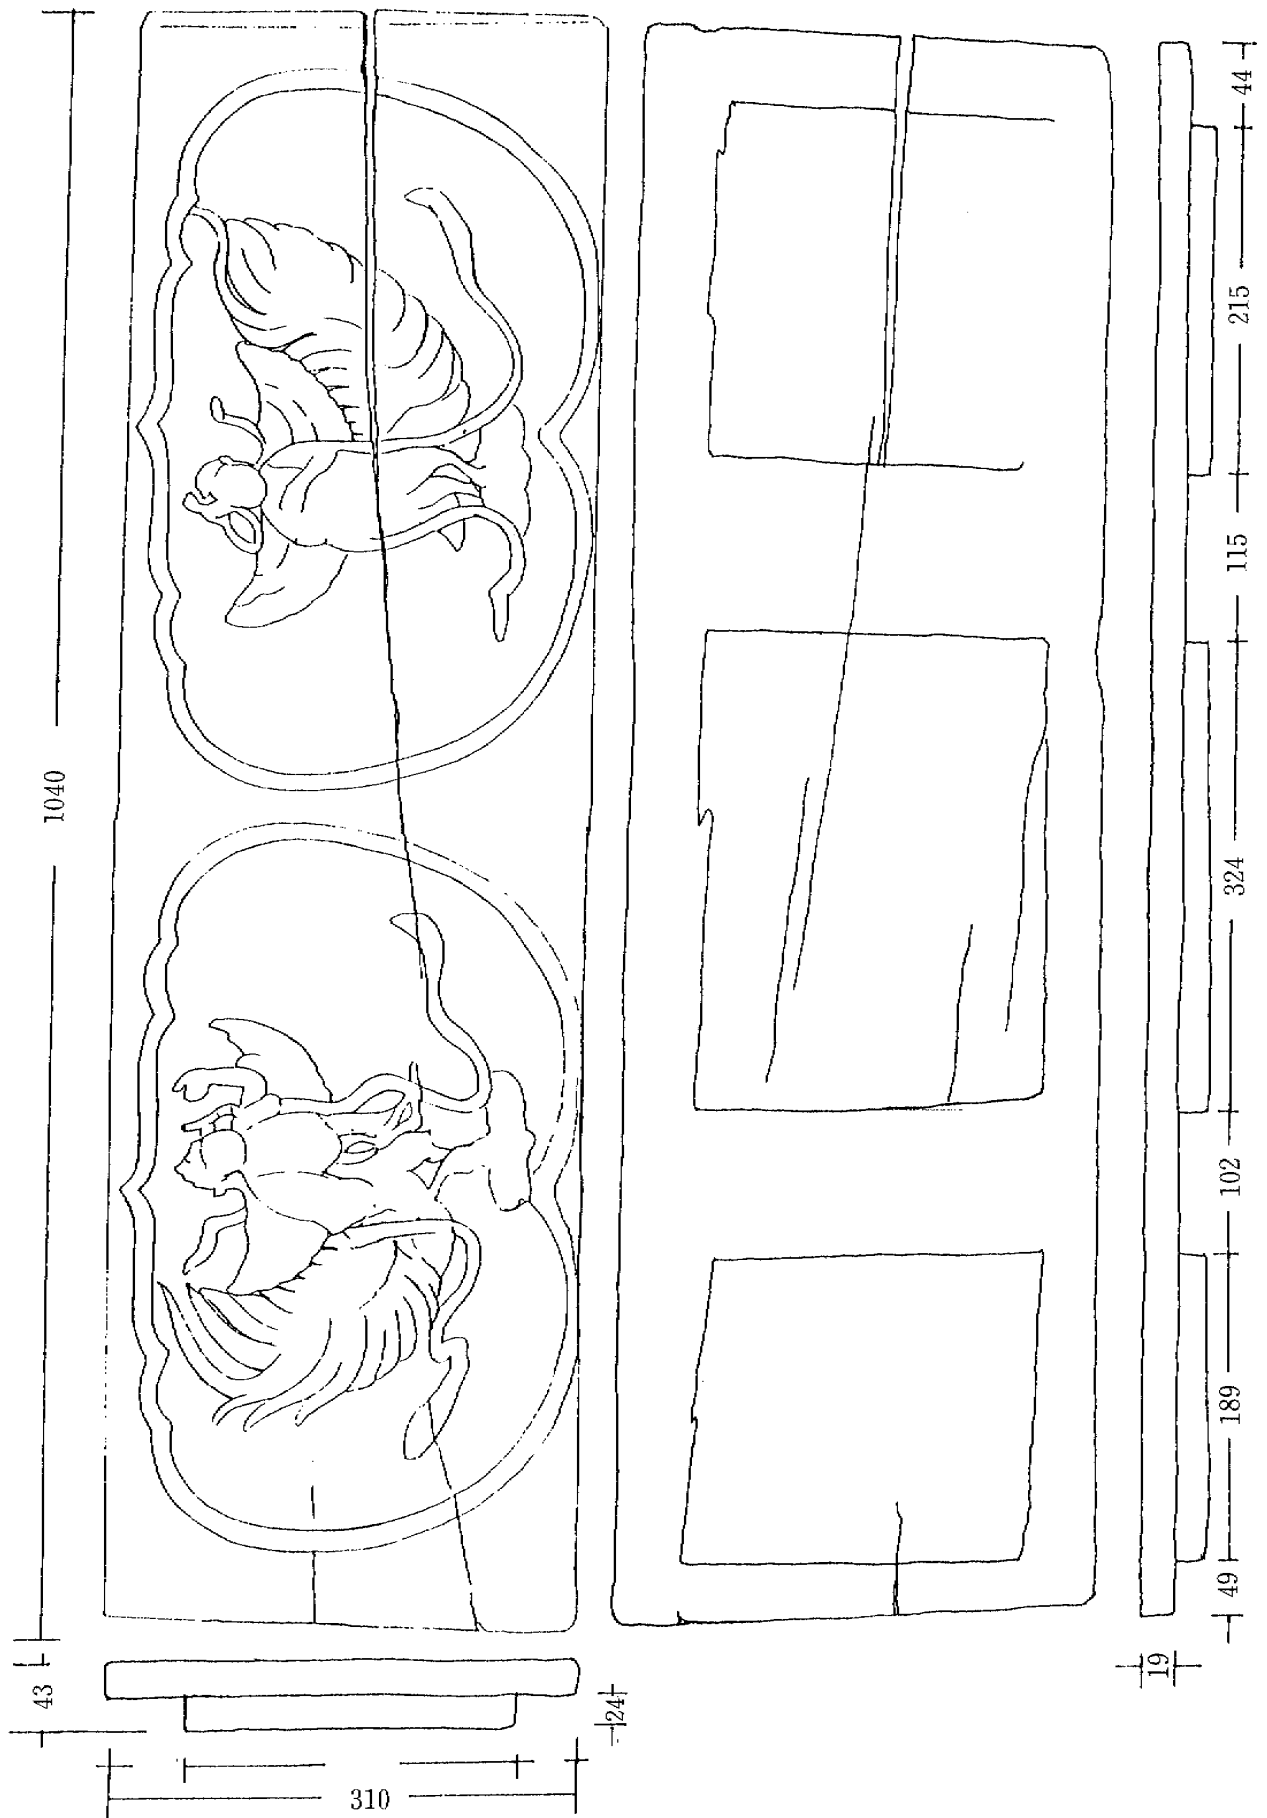
图一 法量 (東羽目板)/单位mm

羽目板は四枚ありいずれも栗の一枚板である。寸法は各板共ほとんど同寸であるが、若干の違いがみられる。この内東羽目板の大方の寸法を図に示した(図-1)。

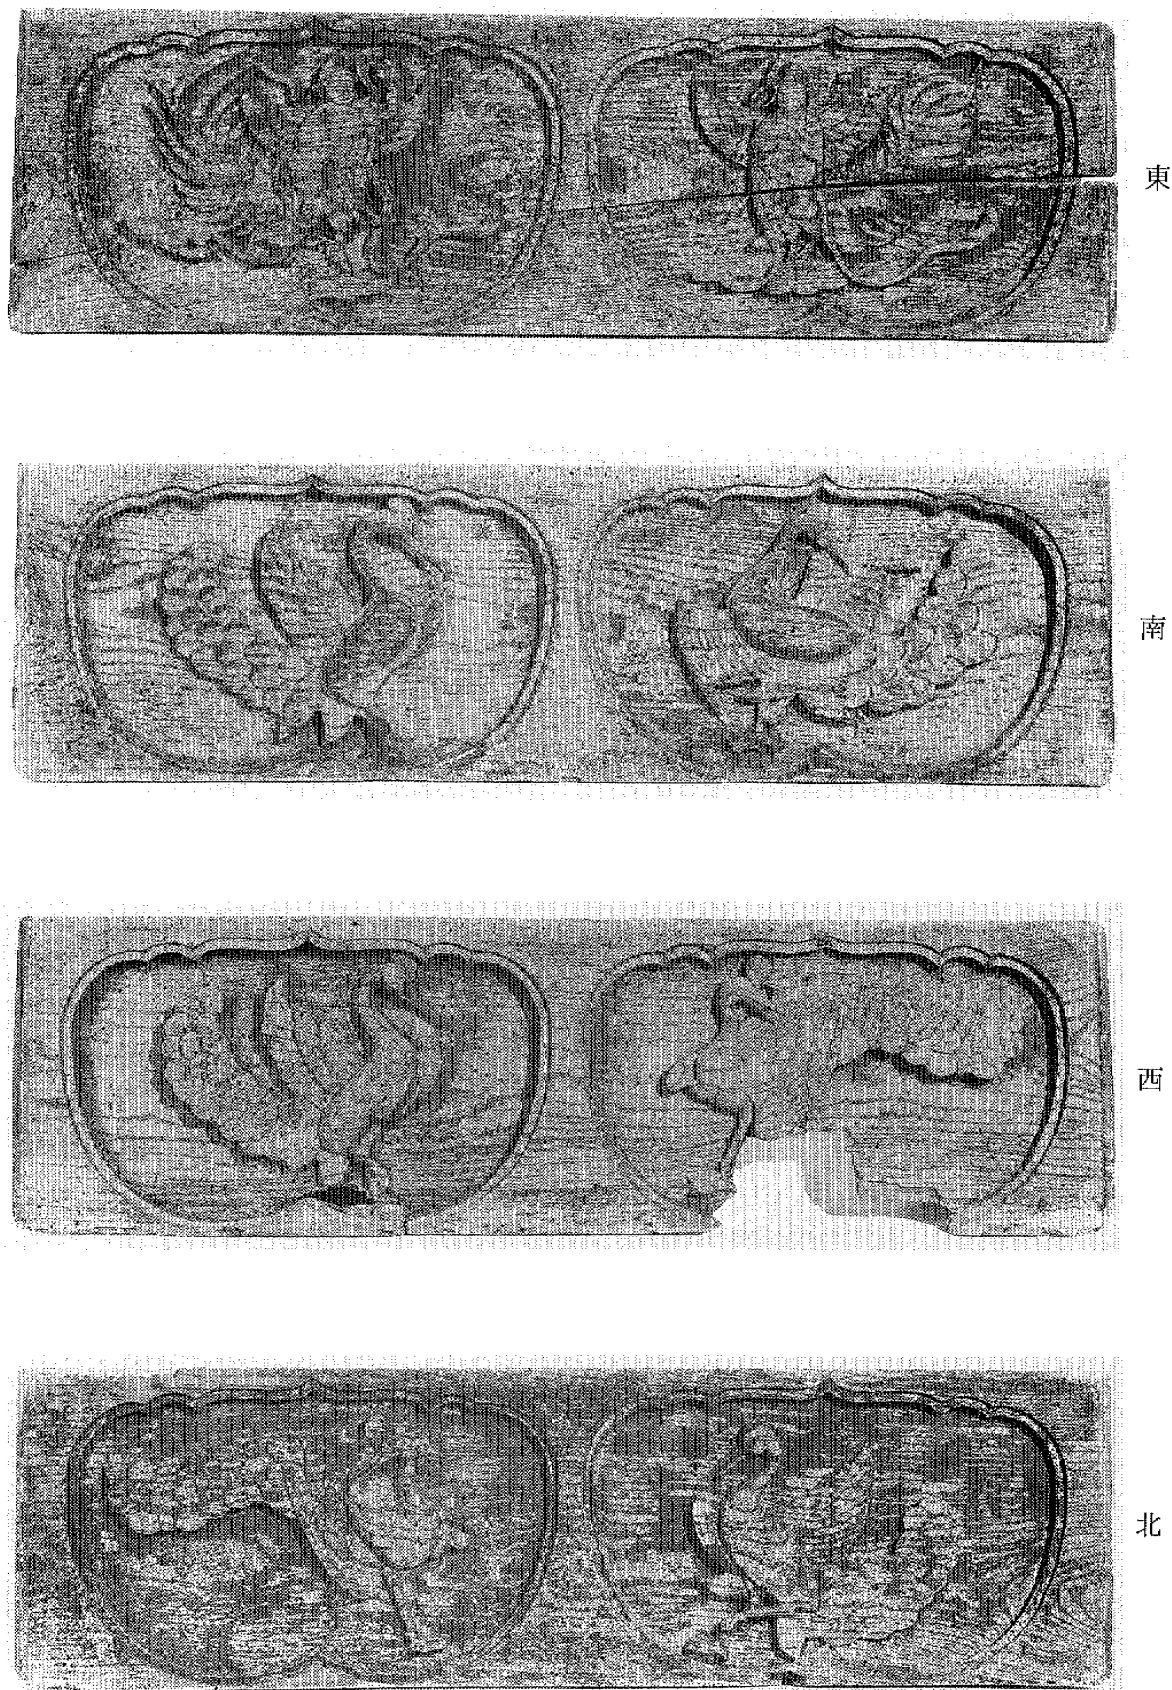
付図一 経藏羽目板表面処置前

四枚の破損状態は一様でないが、各板を通して木割れ、欠損、割損、虫喰、風蝕がみられる。各板の状態は次の様なものである。(付図2-3)

- i) 東羽目板 板の右縁から中央に向って大きな木割れが入り、左縁からも小木割れが入って、それぞれの先端は向い合っており、板が割れる恐れがある(写真 1)。香様の一部に小さな欠損がみられる。
- ii) 南羽目板 上縁部に虫喰が目立つ。又下縁の一部には腐朽がみられ、フケた状態になる(写真 2)。孔雀文の表面には拓本墨と思われる汚染が全面にみられる(写真 3)。
- iii) 西羽目板 二つの香様の下縁部で欠損と割損がある。特に向って右下縁の欠損は大きく、20×10センチ程の欠失がある(写真 4)。又左下縁では10×5センチほどの部分が割損して本体からはなれ、一部欠失部もみられる(写真 5)。下縁全長にはフケがありかなり脆弱化している(写真 6)。
- iv) 北羽目板 下縁左部で少しフケが見られる他は比較的健全である。孔雀文の一部に虫喰による欠失部がみられる。
