## シリアのアインダーラ神殿遺跡の保存修復〔概要〕

## Conservation of Ain Dara Temple in Syria

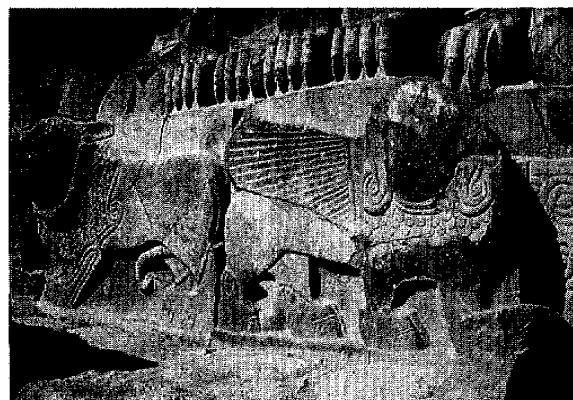
しかし、これらの石彫物は、発掘直後から損傷が著しく、層状、ブロック状に剥離、剥落してその姿が失われつつある。また、床面の不同沈下等がある。そこで、この遺跡の保存、修復を行うために、1994年に日本とシリア共同のプロジェクトが組織され、調査、研究および実際の保存、修復処置、さらにはシリアの若手技術者への技術指導を行っている。

図 5 神殿正面のレリーフ群

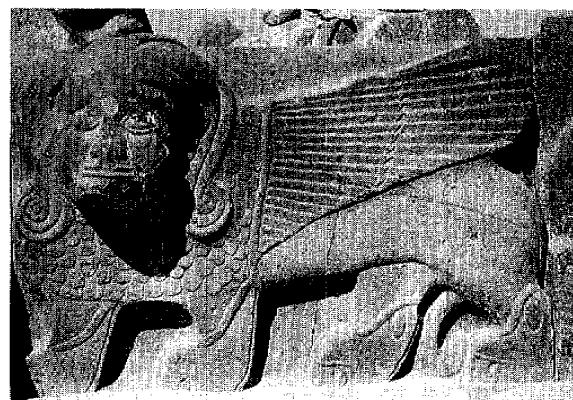
石彫物は、発掘時において既に大きく破壊されており、特に顔の部分についてはほとんど全部が破壊された状態であり(図9、10)，唯一正面の一体のスフィンクス像のみが不完全ながらも顔面を残している(図6)。破壊され剥ぎ取られた顔面部のいくつかは発掘時に発見され、倉庫に保管されているが、それらの元の位置は今の所不明である(図11)。石彫レリーフには大小の割れ、亀裂が多数存在し、それにより、破壊、崩落が進行中である。しかしながら、石質そのものの劣化、脆弱化は軽微であり、健全で強固な状態を保っている。

図 6 最も保存状態の良い  
スフィンクス像レリーフ

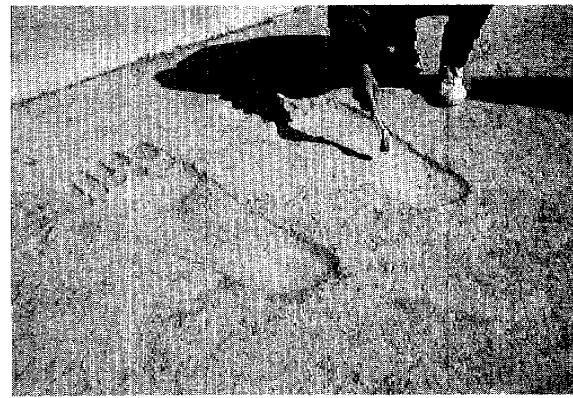
足跡石については、材質が石灰岩であり、玄武岩に比べて遙かに劣化しやすい(特に酸性雨に弱い)ので、表面からの劣化により足跡が見えにくくなる恐れがある。そこで、石全体をクリーニングした後、撥水性のあるシリコーン樹脂を含浸して、表面層を強化するとともに防水性を与えて保護する処置を行った(図18)。

図 8 大理石に刻まれた足跡石

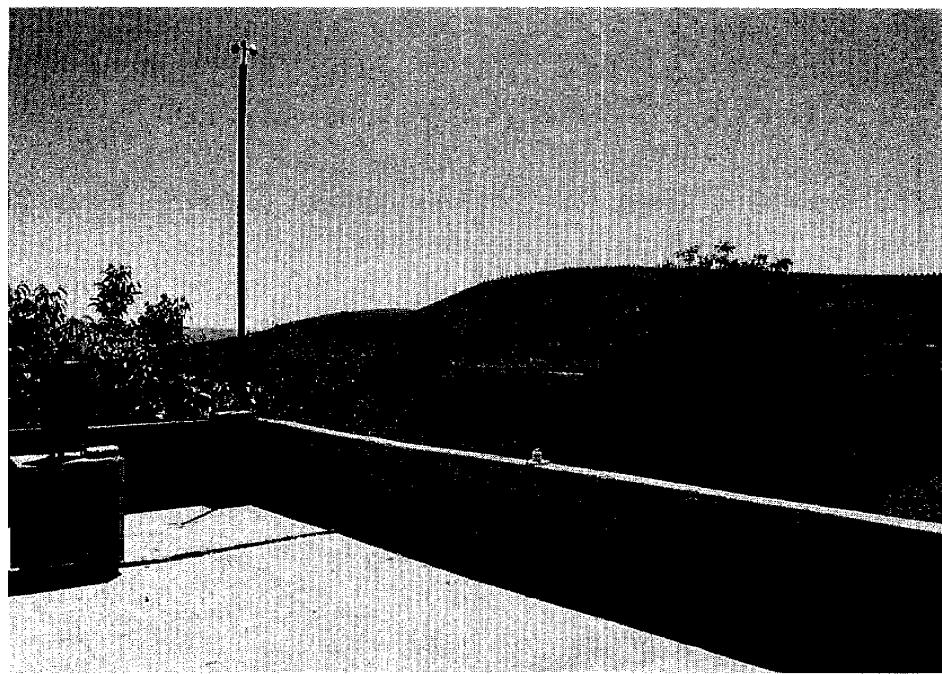
また、遺跡の保存環境を調査するために、遺跡に近接したゲストハウスの屋上に環境計測機器を設置し、温度、湿度、風速、日照強度、雨量等の連続測定を行っている(図23)。

図 23 遺跡に近接したゲストハウスの屋上に  
設置された環境計測機器
