〔報文〕 ハギア・ソフィア大聖堂の屋内外環境と劣化状態

小椋 大輔*・石崎 武志・小泉 圭吾*²・佐々木 淑美・
日高 健一郎*³・河田 慧*

Deterioration on the Wall and Indoor and Outdoor Environmental Conditions in Hagia Sophia, Istanbul, Turkey

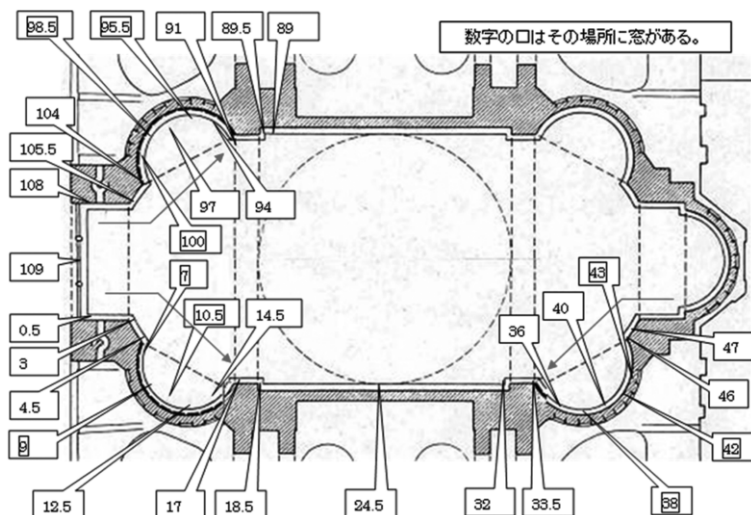
図5 第二コーニスの含水率測定ポイント

第2コーニスの室内側壁面が劣化の進行が速いと考えられることから、この壁面の含水率測定と、劣化状態の目視調査を2011年9月の調査時に行った。含水率測定は、TDR水分計（TRIME-RM: IMKO）用い、壁面下部の絵が描かれていない漆喰面で測定を行った。図5に第2コーニスの測定箇所を示す。図は文献³⁾に掲載されている平面図を基に、筆者らが作成した。西側壁面は外壁の漆喰が剥がされ、東側壁面は外壁の漆喰が残っている。

図18, 図19に北側（北西のみ）と南側の第2コーニスの室内側壁面の含水率分布を示す。測定位置は、図5に示している通りである。北側は、104から90の部分が他の場所より高い。特に、93～90の値が最も高い。南側は、4.5～6と11.5～17と33.5～46が高い。特に支柱部分とその周辺の半ドーム（12～17, 33.5～42）の壁の値は、他の場所より高い。場所により含水率が高くなる理由は、外壁からの雨水の浸透、室内からの吸湿に伴う結露の影響が考えられる。南側18.5～32の外壁は壁面の上に大きな庇が掛かっており、雨水が壁面に当たりづらく、それ以外の北西、南西、南東の半ドームは壁面上部に屋根があり、庇も小さいため、雨が当たりやすい状況にある。南側18.5～32の含水率が低いことは雨が当たりづらいことが理由として考えられる。
