〔報文〕 旧日本郵船小樽支店の建築部材の劣化と保存対策

高見 雅三*・石崎 武志

Deterioration of the Building Materials of Otaru Branch of Kyu Nihon Yusen Building and Its Protective Measures

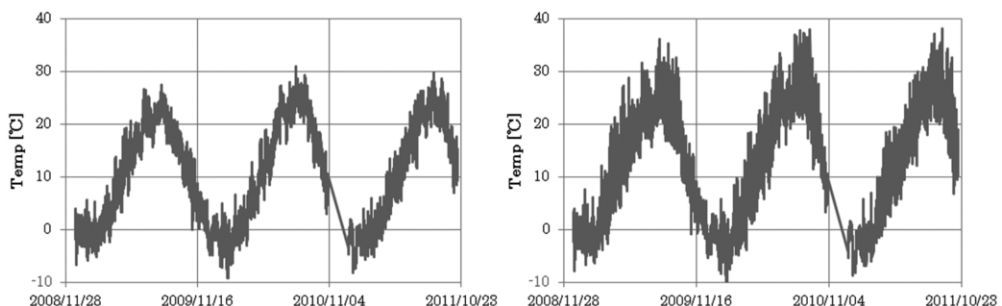
図21 壁面の表面温度 (左：北面，右：南面)

図21～図22に各壁面の表面温度を示す。寒暖の差は、南面、東面、北面、西面の順に大きい。凍結破砕の影響を受けるとされる -4°C 以下から $+4^{\circ}\text{C}$ 以上の温度幅の凍結融解サイクルの出現回数は、表3に示すとおりである。出現回数から判断される凍結破砕を受けやすいのは、寒暖の差の順に南面、東面、北面、西面である。

福田ほか⁷⁾は、旧日本郵船の外壁での温度測定から、3月中～下旬に凍結破砕にかかわる -4°C 以下～ $+4^{\circ}\text{C}$ 以上の変動が出現していることを報告した。しかし、表5では、劣化が激しい北面と西面の凍結融解サイクル数は他の面よりも逆に少ない結果となった。これについては、壁面温度測定が、腰蛇腹直近の小樽軟石の表面温度であり、実際に劣化が激しい軒蛇腹直近の岩盤温度でないことと、また屋根からの水の浸入と界面剝離が相乗効果となって、凍結融解サイクル数以上に劣化が進行したためと考えられる。
