〔報告〕 凝灰岩製石造文化財における劣化現象認識の ための注意点 —京都市個人所蔵石殿の一事例を通して—

Notes for Recognizing the Deterioration of Stone Cultural Property Made of Tuff

—Through the Observation of a Privately Owned Stone Shrine in Kyoto—

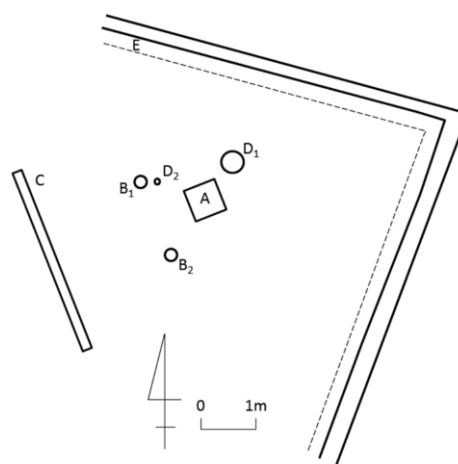
図2. 石殿周辺の平面図
（A：石殿，B：石灯籠，C：石鳥居，
D：樹木，E：笹垣）

石殿（図2のA）は南西に正面を向けて建ち、その正面前方約60cmには左右一対で花崗岩類製の石灯籠（B₁、B₂）が建ち、さらに2m程離れて前方には花崗岩類製の石鳥居（C）が建つことで、邸宅内に模擬的な神社空間が構成された状況となっている（図1）。石殿の近傍には二本の樹木（D₁、D₂）が立ち、時間帯によっては石殿に日影が与えられる状況が考えられるが、それ以外に近傍に草木は殆ど存在せず、蘚苔類を中心とする植生が周辺の地面を広く覆っている程度である。樹木のうちの一本（D₁）は、石殿北側角から18cmの距離に隣接して存在する高木で、石殿への雨の当たり方や日射に強く影響を及ぼすことが考えられる。もう一本の樹木（D₂）は、西側角から50cmの場所に存在する低木で、一部の枝以外は石殿への直接的影響は乏しいと見られる。この石殿は敷地内の北東角に位置し、それぞれ約2m及び約3mで北側及び東側の敷地境界線に至る。それぞれの敷地境界線は、ほぼ南北及び東西の直線状に構成され、2012年8月の時点では笹垣（図2のE）によって仕切られている。笹垣の上端と石殿との相対位置関係は、東側境界線で計測すると、調査時点では石殿上面に比べて比高約-38cmで笹垣上端が存在し、石殿上面より低い位置でほぼ高さは揃えられている（図3）。
