〔報文〕 鳥取県・花見瀉墓地赤碕塔に見られる ハニカム状風化

朽津 信明・森井 順之・佐藤 円香・西山 賢一*

Honeycomb-like Weathering of Akasaki Pagoda, a Designated Cultural Property in Tottori Prefecture, Japan

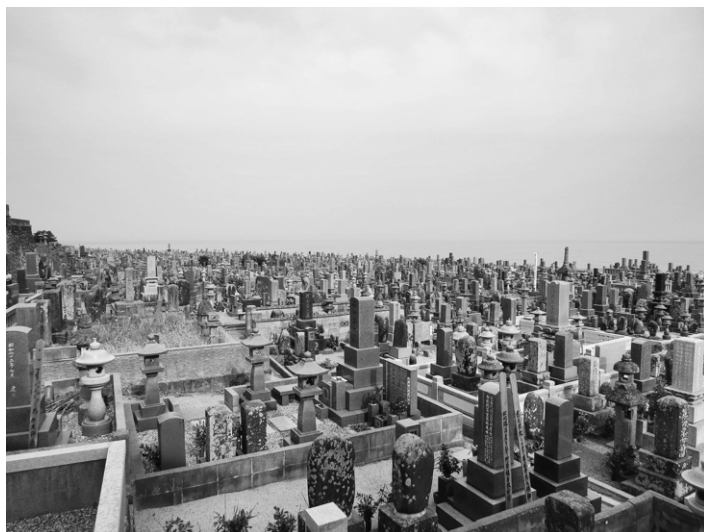
図1 花見瀉墓地の外観

なお、花見瀉墓地にはこの二塔以外にも約2万基とも言われる墓石が林立するが、その殆どは笠石を伴わない角柱型墓石であり(図1)、赤碕塔で言えば笠石や基礎に近い状況で雨水の影響を受けやすいために、同様の現象は起きにくいのだろう。

う点ではまずは花見瀉墓地の二塔について検討すべきだろう。花見瀉墓地の二塔の風化には、塩類の析出が密接に関係していると考えられたが、塩類の析出には水の供給と蒸発とが関与していると考えられる。だとすれば、第一段階として水の供給を軽減するために、石塔の上に屋根を設けることで、雨水の供給を減らす対策が考えられる。この場合に、真上から降る雨だけでなく、横殴りの雨からの水の供給を想定し、また海水飛沫の供給をも軽減することを考えるのであれば、屋根だけではなく側壁を伴うような、覆屋の構築が視野に入るだろう¹⁰⁾。もう一つの蒸発の軽減という観点に立つとしても、水分蒸発を促進させている主要因が日射と風と考えられるのであるから、やはり側壁を伴うような覆屋の構築は有効な対策となるかも知れないと期待される。ただし一方で、今回観察を行った花見瀉墓地以外の石塔の現状からすると、塩類風化を軽減するような環境は、現在の花見瀉墓地の二塔ではほぼ目にされない、藻類や地衣類等の生物繁茂を誘引する可能性を含んでいるとも考えられる。加えて、中世以降継続して管理されてきていると考えられる花見瀉墓地において、墓塔として建てられていたであろう二塔の外側に覆屋が構築されるとすれば、それは同墓地の景観(図1)を変えることにも繋がる。このように、単に塩類風化を軽減するという論点だけではなく、様々な要素を考慮した慎重な判断が要求されることになる。

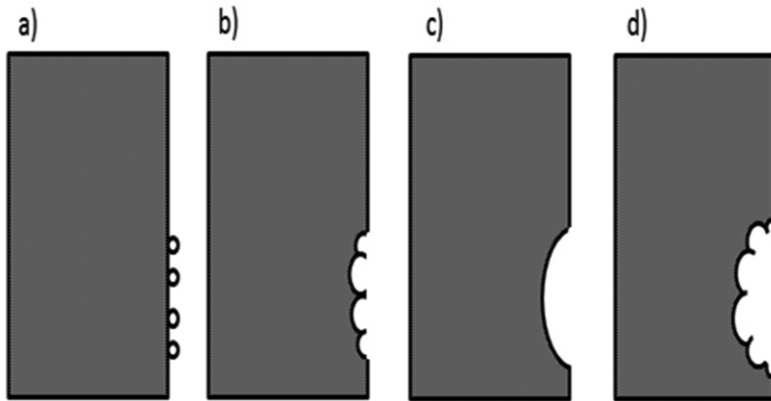
図 15 ハニカムの形成過程模式図

ハニカム状の穴の存在状態と、マクロに見た塔身におけるタフォニ状の侵蝕状態は、その分布範囲や進行度合いが類似しており、両者の成長は一連の現象として進行した可能性が考えられる。例えば古写真から、ハニカムの境界壁がここ39年の間にいくつか崩落していることが確認されたが、いくつもの穴が合併すればそこが凹地形を形成し、マクロなタフォニの形成に繋がるだろう。そうした凹地形内に塩類が析出すると雨で洗い流されにくいので成長しやすく、

a)：整形面に塩類析出，b)：塩類風化で穴が形成（ハニカム），c)：穴が結合し，マクロな凹地形形成（タフォニ），d)：タフォニ内部にハニカム再形成

内部には再びハニカムが形成されやすくなるだろう。このようにして穴の形成と崩落とが繰り返されて、塔身の現状が与えられたと考えられる(図15)。確実にこの約39年間で崩落したことが指摘される境界壁は12カ所と数えられ、それは1974年頃の写真で認識可能だった境界壁84カ所のうちの14%に当たる。実測で最大深さ3.5cmと見積もられた崩落が39年間あたり14%の確率で起こると仮定し、この塔が建てられてから650年間での崩落量を計算すると、8.2cmという最大崩落深さが見積もられ、これは、深さ方向の侵蝕量として実測された最大値である11cmとオーダーとしては一致することになる。ただし、侵蝕速度は歴史を通じて常に一定なものではなく、気象など、その時々状況によって複雑に変動してきた可能性も考慮する必要があるだろう。
