蒔絵平文鞍

平成10年度修復事業

品名：蒔絵平文鞍（江戸時代、慶長18年〈1613〉）

所蔵：ケルン東洋美術館 ドイツ

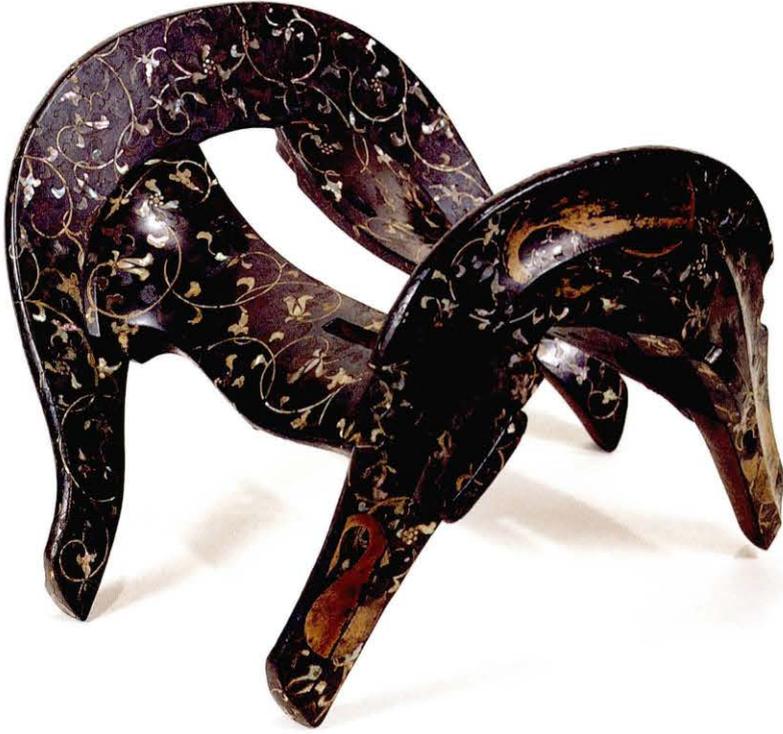
7 蒔絵平文鞍 (修理後)
Makie Hyomon Saddle (after restoration)

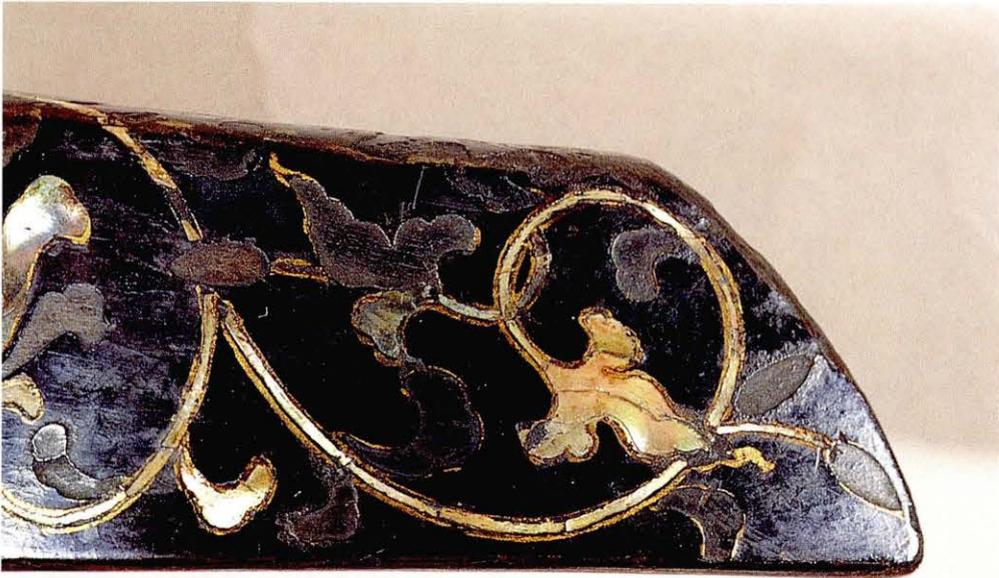
8 同 後輪内側左爪先部分 (修理後)
The tip of the inner side of the back saddlebow, *Makie Hyomon Saddle (after restoration)*

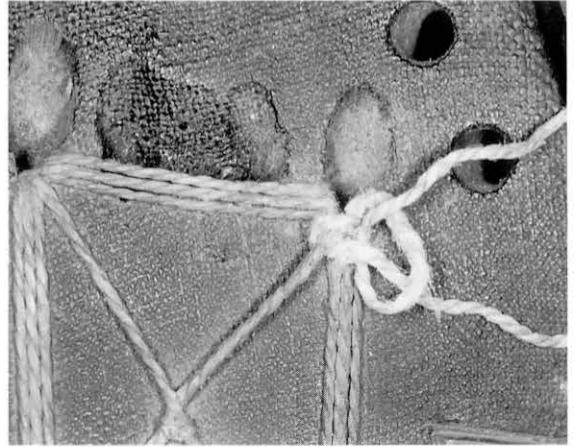
99 鞍橋の解体
Dismantling of the saddle

鞍紐はいったん取りはずし、前輪、後輪、左右居木にわけそれぞれの修理を進め、修復後に新しい紐で鞍組することとした。螺鈿と平文の復元は行わず、素地の欠損部分は形態のみを復元した。また、後世修理のうちワックスは除去し、漆塗りはそのままとした。表面に付着した下地は除去したが、塗膜や蒔絵の劣化を考慮に入れ、過度な除去作業は避けた。修復に関しての問題点は担当官と協議しその内容を定めた。

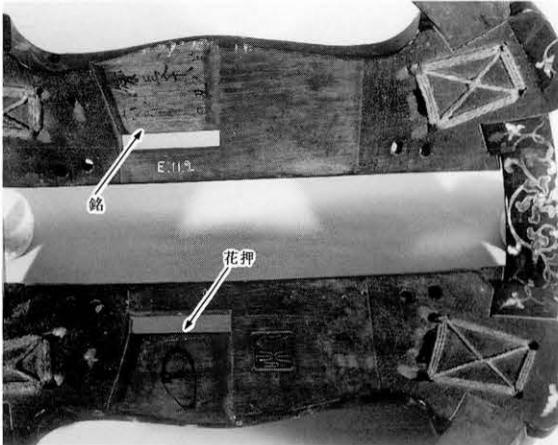
左居木の裏には紀年銘、右居木の裏には花押と焼印が入り、左右居木の切り組み部分にも花押、焼き印がはいる。加飾（螺鈿、平文、蒔絵）の各技法については次項で詳述する。

97 鞍橋内側 (修復前)
銘と花押
Inscription and signature (before restoration)

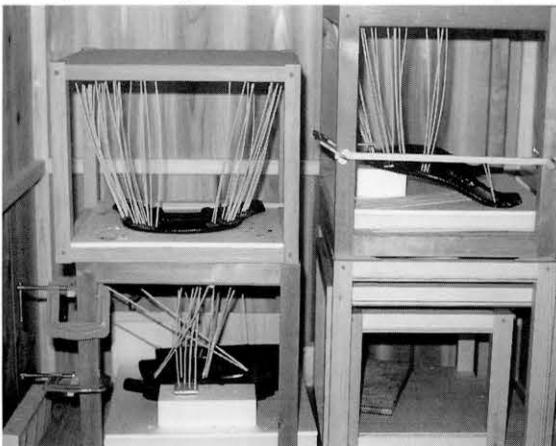
104 圧着全景
漆風呂と木枠 (しんぼりだい)
Stabilizing by *shinbari* method

次に、接着用に調節した麦漆を剝離した布着せ、下地、塗り、高上げの各層に含浸し、木枠とヒゴ、プラスチックとゴム板を使って細かく抑え、余分な漆は完全に拭き取り乾燥させた。素地からの亀裂や割れにも同様の漆を十分含ませ、安定させた。

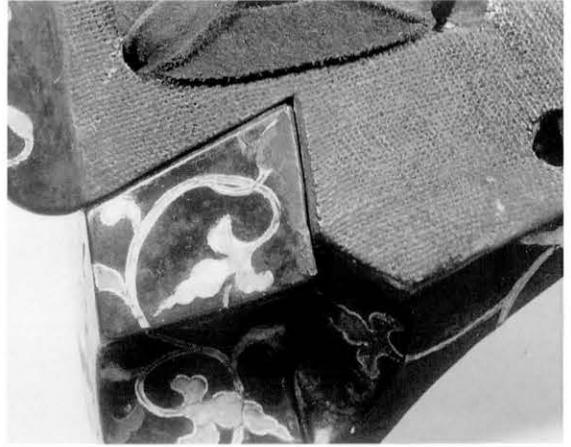
111 前輪洲浜形と左居木 (修理後)
The front saddlebow and the left seat board (after restoration)

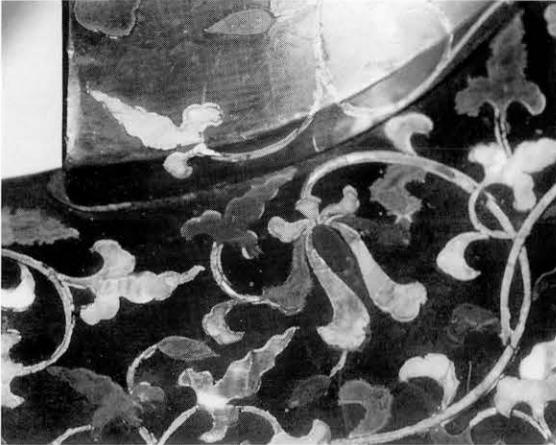
109 前輪内側と左居木 (修理後)
The inner part of the front saddlebow and the left seat board (after restoration)

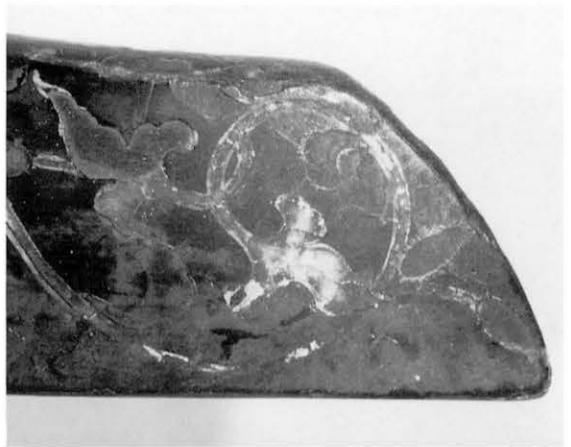
113 後輪内左爪先 (修理後)
The tip of the inner part of the back saddlebow (after restoration)

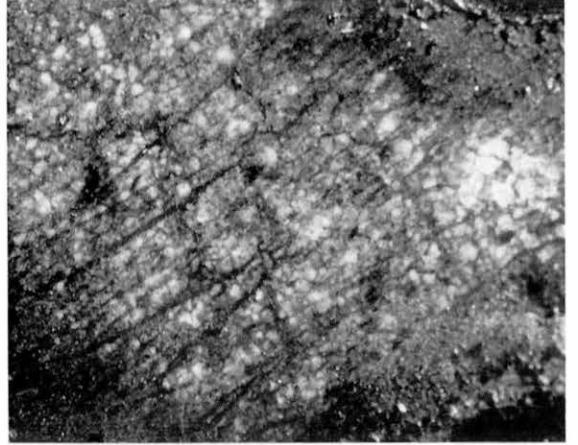
平文は螺鈿の段差を埋めるように施された下地の上に墨書で平文部分の文様を描いた後貼り込む。平文の接着素材は、剥落部分に漆は観察できず、刷毛目状に跡がある。さらに、拡大すると白色の粒子がある事から、澱粉質の素材を使用すると考えられる。

117 平文の接着素材
Material for fixing *hyomon*
