〔報文〕 多視点ステレオ技術に基づく 磨崖和靈石地蔵の劣化状況評価

The Degradation State of the Wareishi Rock Cliff Sculpture Based on Multi-view Stereo

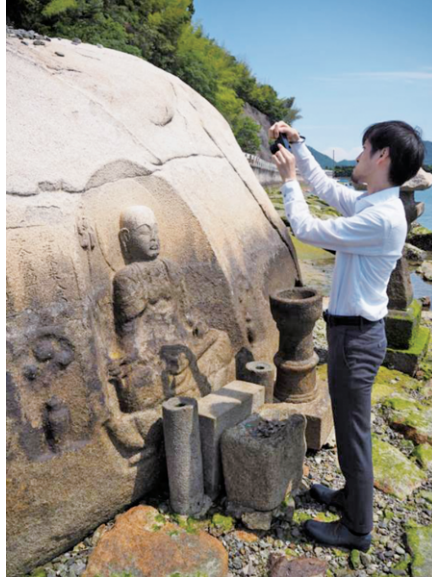
図5 磨崖和霊石地藏における調査風景
コンパクトデジタルカメラによる写真撮影

磨崖和霊石地蔵は干潮時の限られた時間しかアクセスができないため、計測はごく短時間で簡易に行われる必要がある。このことから本研究では、多視点ステレオ技術⁸⁾を用いて計測を試みた。多視点ステレオ技術は、多方向からデジタル写真を撮影し、それらの画像のマッチング結果から対象物の形状を計測する方法であり、簡易に三次元計測が行え、また色情報を同時に得ることが可能である。本研究では、Canon社製のデジタルカメラ PowerShot G7Xを用い、磨崖和霊石地蔵については一枚当たり約70cm角ずつで57枚、レプリカについては約120cm角ずつで43枚の写真をそれぞれ撮影し、それらに基づいてそれぞれの形状を計測した（図5）。撮影作業は2016年6月の同時期に、一人の人間によって、磨崖和霊石地蔵については6分、レプリカについては4分以内でそれぞれ終了した。

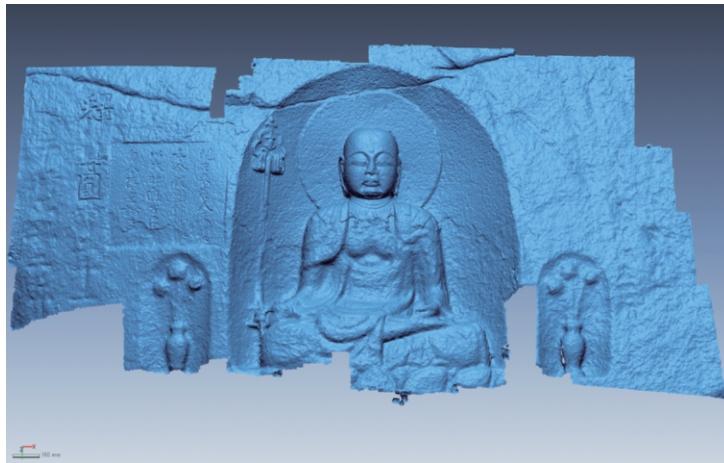
図6 磨崖和霊石地藏の三次元モデルのオルソ画像

ative Closest Point (ICP)⁹⁾と呼ばれる手法を利用し、各モデル間の偏差の総和(最近傍偏差)が最小になるように計算して行った。現在の磨崖和霊石地藏の三次元形状モデルに正対した点群オルソ画像を図6に、レプリカの三次元形状モデルに正対した画像を図7に、それぞれ示す。
