平成 25-27 年度 文化庁委託文化遺産国際協力拠点交流事業

ミャンマーにおける文化遺産保護 に関する拠点交流事業報告書

平成 28 年 3 月

独立行政法人国立文化財機構
東京文化財研究所

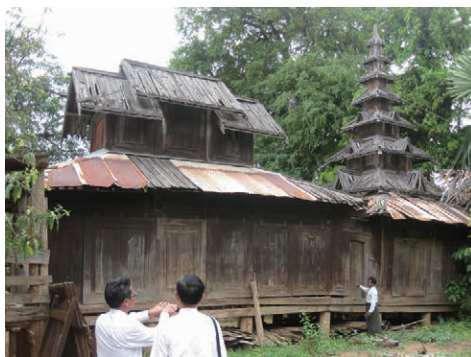
- 実地研修の実施候補地として調査した。
- 寄進した製材業者の名に因んで U Oh Kyaung と呼ばれる小規模な建物は 1885 年建と伝え、東面する。8 年前の沈下により南に大きく傾斜したため現在は使用されておらず、荒廃が進んでいる。中央の越屋根と塔部分は流板葺を保つ。南面に広縁のあった痕跡があるが、西側に続いていた建物とともに既に撤去され、現存しない。
- その南方にあって、マンダレー市場の寄進による Zegyo Kyaung は 1950 年代の建設とのこと。より規模が大きく、南面し、東面に屋根付の開放テラスが付属する。柱は全体に古材が転用されている。これも不等沈下や傾斜が目立ち、床下上方まで浸水の跡が残る。僧侶 1 名が居住しているとのことだが、清掃もされず、状態は悪い。

Hlwa Htaung 僧院（U Oh Kyaung） 外観

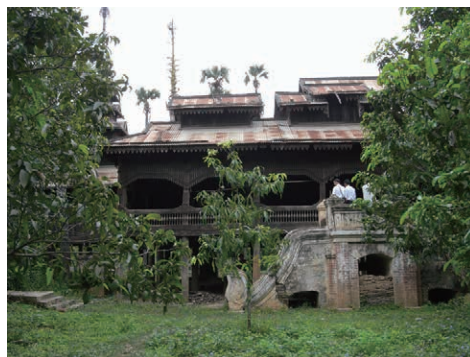
同（Zegyo Kyaung） 外観

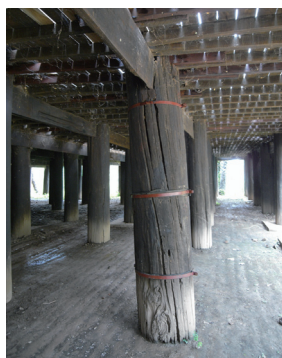
- 実地研修の実施候補地として調査した。
- 2 月調査時に行われていた床周りの修理は完了済み。割損した縁床束のタガ締め、床板及び床貫の交換等が行われたが、予算の制約から大断面材が使えず、規格断面の小材を重ね合わせて代用している。
- 僧による児童教育の場として用いられており、観光客も比較的多い。清掃は比較的行き届いている。
- 木造僧院建築としては古例に属し、建物規模が非常に大きい。

同 縁床下の束柱

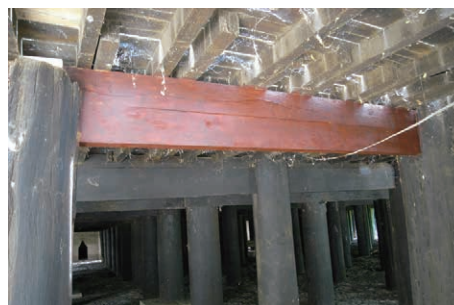
同 縁床下の新材による貫

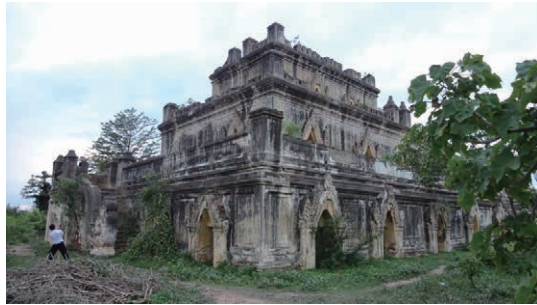
- U Bein 橋は考古局が修理計画のための事前調査中で、支局長より助言を求められたため見学した。木部には後世の取替材も散見されるほか、RC 造に改築された 2 区間も経年劣化が著しい。観光客も含む通行量は非常に多く、禁止された自転車通行も橋上の土産売りには黙認されているらしい。
- 城壁及び城門の残存区間はごく一部で、修理は加わっているが、荒廃が進んでいる。
- 王宮の残存建物は 3 層の見晴台と財宝庫の 2 棟のみ。後者は軍用地内にあり、若干の崩壊防止措置は施されているが、いずれも荒廃が進んでいる。

アマラプラ王宮跡 見晴台

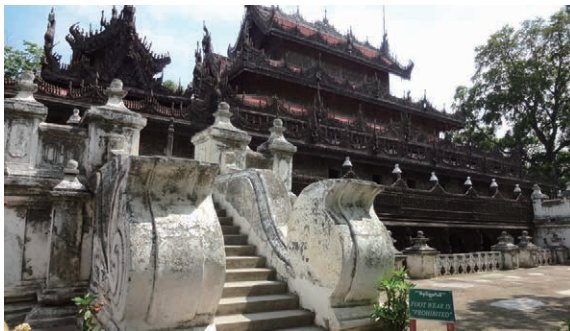
- 実地研修の場としては対象外だが、参考事例として調査した。
- 米大使基金の事業は本格修理ではなく、あくまで維持修理の範囲にとどめる予定。特に軒部分の雨水処理に問題があるため、改善措置を検討したいとのこと。
- Zar Zar Linn 女史が事前の現状調査を実施中。基礎から上部に向かって順次破損状況等を記録。→（日）番付のシステムや古材保存の意義などについて簡単に説明。

Shwe Nan Daw 僧院

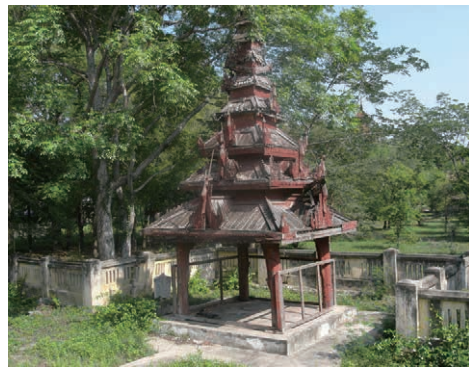
王宮跡墓所

- マンダレー市内における実地研修の実施候補地として調査した。
- 前回訪問時よりさらに破損が進んだ印象。地面に集積されていた装飾部材等の破片も減ったように思われる。
- 管理が最近マンダレー管区政府に移管されたが、修理等が必要な場合は文化省が担当することになる。
- 城壁上の pyattha（塔状パビリオン）のうち、南面に 3 棟だけ古い建物が現存するが、見学には軍に事前申請して許可を得る必要がある。いずれも破損が進み、倒壊のおそれがあるとのこと。

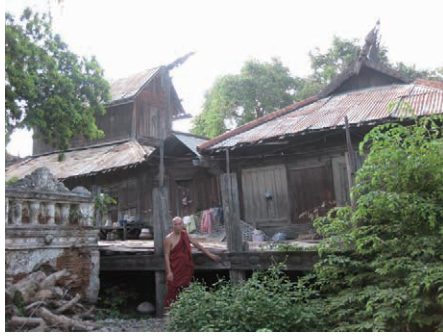
Sa Daw Wun Min 僧院

- ・ マンダレー市内における実地研修の実施候補地として調査した。
- ・ 王宮跡の南東に位置するが、本来はティーボー王時代に王宮内に建てられた寺院のうちの一つが移築されたもの。
- ・ 80 年代に撮影された写真と比較すると、装飾部材の滅失や不等沈下の進行など、確実に破損劣化の度合いを増している。
- ・ 詳しい調査には事前の清掃等が不可欠だが、かなりの労力を要するものと思われる。

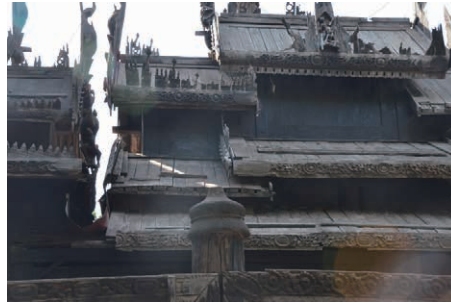
- ・ バガン城壁外の北東にあり、船着き場に隣接するため、外国人観光客が多く見られる。
- ・ 現役の寺院で、90 年代後半に部分修理が実施された。屋根の破損、軸部の不陸や傾斜、激しい蟻害など、再び劣化が進行しつつある。修理時の補足材とみられる彫刻はオリジナルのものと意匠が異なる。
- ・ 東西軸に沿って 4 棟が並び、南東に塔付の 1 棟、北西に台所棟が接続する構成である。東側の 3 棟は板葺屋根となっているが、83 年撮影の写真では少なくとも東端の祠堂は鉄板葺であるため、その後の修理時に旧状に復されたものと推定される。現在では屋根板の傷みが目立ち、既に葺替の適正周期を過ぎていると思われる。僧の居室となっている南東の小室は特に天井まわり等の装飾性が高いが、構造的には不合理で後世の改造を伺わせる。
- ・ 既往文献に掲載の略平面図のほか、2008 年にマグウェ工科大が作成した調査図面があるが、いずれも現状とは一致しない。

同 板葺屋根

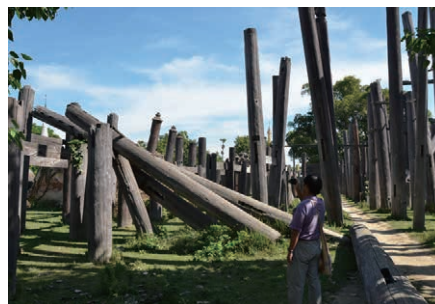
- ・ バガンから北東約 20km に昨年開通したパコック橋でエイヤーワディ河を渡り、さらに 30km ほど北上するとパカンジ村に至る。バガンからの所要時間は 2 時間弱である。ここで当地を管轄する考古局マグウェ支局のミン・ジン・トゥエ氏に会い、周辺の調査に同行してもらった。
- ・ パカンゲ僧院は同村の中心部から東約 5km のエイヤーワディ河右岸に接して立地する。ミンドン王の師であった僧のために 1856 年に建造を開始したというこの僧院は、王室の後ろ盾を失った後、急速に衰退し、332 本の柱を持つ巨大な木造建築も維持することができずに荒廃に任せるしかなかったという。煉瓦造の階段の他、かろうじて屋根の一端を残すのは西端の南北棟建物だけで、あとは長大な木柱が林立するばかりである。
- ・ 以前に撮影された写真と比較すると、24m にも及ぶという中心付近の最も長い柱も含めて、徐々に倒壊が進行しており、もし痕跡から建物の原形を復元しようとすれば、一刻も早い詳細調査が望まれるところである。
- ・ 本堂周囲に 8 基ある階段のうち、南面中央のものに至る参道があり、それが南側の村道に接する箇所には煉瓦造の門遺構がある。
- ・ 本堂の遺跡の南東側にはいくつかの建物があって、現在も寺院として使われている。珍しいものとしては、木端葺きの屋根をもつ小建物と戒壇堂が挙げられる。戒壇堂は正方形平面で、各面 5 か所の尖頭アーチ型開口のある煉瓦造の周壁に囲まれて、方 3 間、宝形造二重屋根の木造堂が建つ。堂の外周は建具がなく開放で、中央東の方 1 間を囲って本尊を祀るほか、その北隣間に千仏を彫刻した特異な仏塔が建つ。

同 本堂址

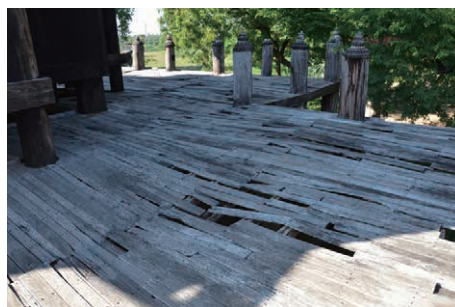
- ・ パカンジ村の西端に位置し、同じくミンドン王時代に建てられた大規模な僧院である。
- ・ ピャッターのある十字形平面の祠堂、東西棟の僧院長居室、四重屋根と東西に二分された室内をもつ東西棟の大きな本堂、南北棟の倉庫が東西軸に沿って並び、それらの周囲にベランダが巡るという最も標準的と言える構成の僧院建築である。
- ・ 1990 年代初頭に当時の Khin Nyunt 第一書記が考古局に予算を与えて修復されたとのことで、柱の一部はコンクリートで根巻が施されており、そこにも 91 年の修理年号が刻まれている。既に劣化が進行しており、特に外部床の破損や不陸が激しい。

同 ベランダの床板

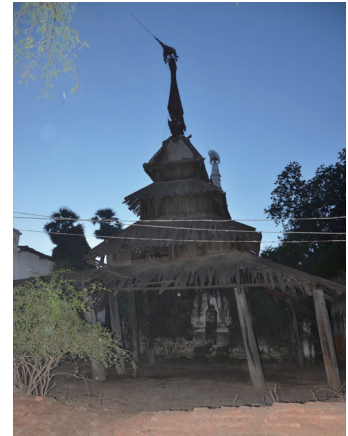
Pyatha 僧院近傍の
傾いた木造拝殿

- ・ パコック市内に現存する木造僧院建築の例として地元の方に教示をいただいたが、調査する時間がなかったため、外観を一瞥しただけである。
- ・ この寺院の一部かは不明だが、近隣の沿道に煉瓦造の仏塔に付属する木造の拝殿がある。四重のピャッターを頂くこの建物は著しく破損・劣化して、片側に大きく傾斜している。このように維持管理ができずに荒廃していく木造建築は他にも多数存在するものと思われる。

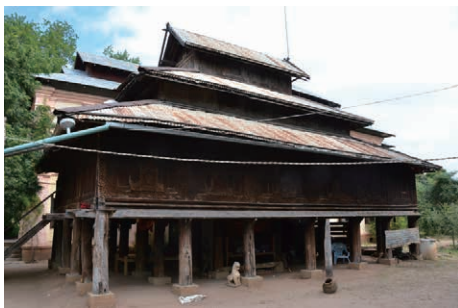
On Don Bin 僧院 外観

- さきの寺院から北に 10 分ほどの Bein Manma 村にある。本堂の南脇にある小堂は、寺僧によれば 1738 年の建立といい（註：ユネスコ HP では 1742 年）、ミャンマーに現存する木造僧院建築中で最古例の可能性が指摘されている。本来は大規模な複合建築の一部を構成していたものらしい。
- 三重の屋根が載る 6 間×5 間の高床建築 1 棟で、ピャッターもベランダもない外観はごく質素で、建具まわりの彫刻がやや目立つ程度である。軒先等の破損が進んでおり、柱の足元はコンクリート基礎に羽子板ボルトでアンカーされている。
- 西面から仮設的な階段で堂内に入ると、桁行中央の通りに壁を設けて東西に 2 分されており、その西半部分はさらに内法高さの壁で南北に区画して南側を物置に充てている。この西半部分には殆ど装飾的な要素がないのに対して、東半部分は壁・天井・柱の全面が漆と金で装飾され、一転して豪華な室内空間となっている。柱などの軸部材には朱漆、壁板には黒漆が主に用いられ、シュエナンドーとは異なる落ち着いた印象を与えている。
- 間仕切壁に設けられた 4 か所の戸口周囲には人物像を含む立体的な彫刻が施されるが、滅失部分が多く、特に中央南寄りと北端の戸口のはほぼ完全に失われている。前者は 1985 年撮影の写真には無傷で写っており、寺僧によればその後の無住化した時期に盗難に遇ったとのことであった。桁材などは一見健全に見えても内部の腐朽・虫害が相当に進行している模様で、改めて本格的な修理が必要な状態と判断される。
- 北側に隣接する大きな本堂の屋根から雨水がこの堂に向かって流れ落ちるような位置関係にあり、少なくとも軒樋を設けることで悪影響を軽減したいところである。小品ながらきわめて重要な建物だが、遠隔地にあつて考古局の管理も行き届かない現状であるため、改善策が強く望まれる。

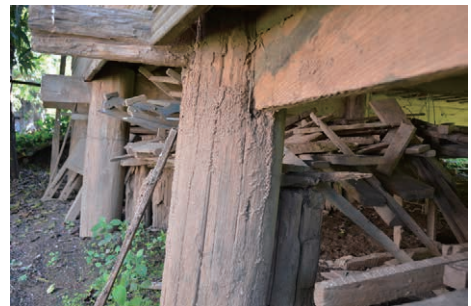
- ・ 前回調査時から特に変化は認めなかったが、研修候補地として再度調査した。バガヤよりはるかに規模が小さく、特に断面の実測ができる可能性があることから検討対象としたが、各部の破損・劣化が相当に進行しており、作業中の安全性が懸念されるため、最終的にはここを用いることは断念した。
- ・ 加えて、住僧はこの建物を修理したがっているが、考古局としては当面その予定がないため、期待感を抱かせるようなことを避けたいという局側の意向も伝えられた。

同 床下の様子

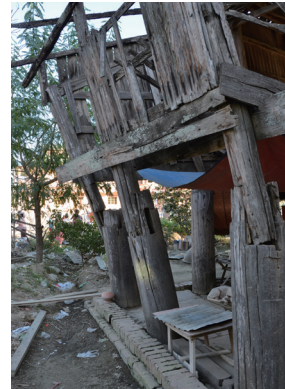
- 市街南西端のエイヤーワディ河近くに位置する僧院で、大半の建物はごく新しいが、一角に唯一の木造建築が残る。4 棟を組み合わせた小規模な堂で、本来はさらに北側や西側にベランダ等があったようだが、既に失われている。床や屋根に顕著な変形が見られ、特に東側のピャッターを頂く祠堂は北に向かって大きく傾斜し、いつ倒壊してもおかしくない状況である。これを除く部分は現在も僧侶の居住に用いられている。

Wahsou 僧院 傾いた塔

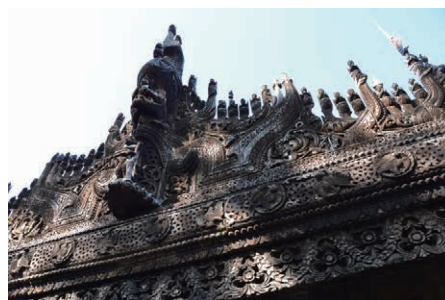
- 木造僧院建築中の最重要遺構として見学した。特に外壁や屋根軒先まわりの彫刻の完備度は他の建物にあまり見られないものだが、改めて観察すると後世修理時の取替・補足材と思われるものの比率がかなり高く、移築を経ていることも勘案すると、少なくとも外部に関しては当初材の残存率は思いのほか低い可能性もある。壁板などの古材には既に使用の限界に達していると思われるものも多く、何を優先して残すべきかについての基本方針を十分に議論しなければ修理方針は決め難いというのが率直なところである。

同 屋根部彫刻

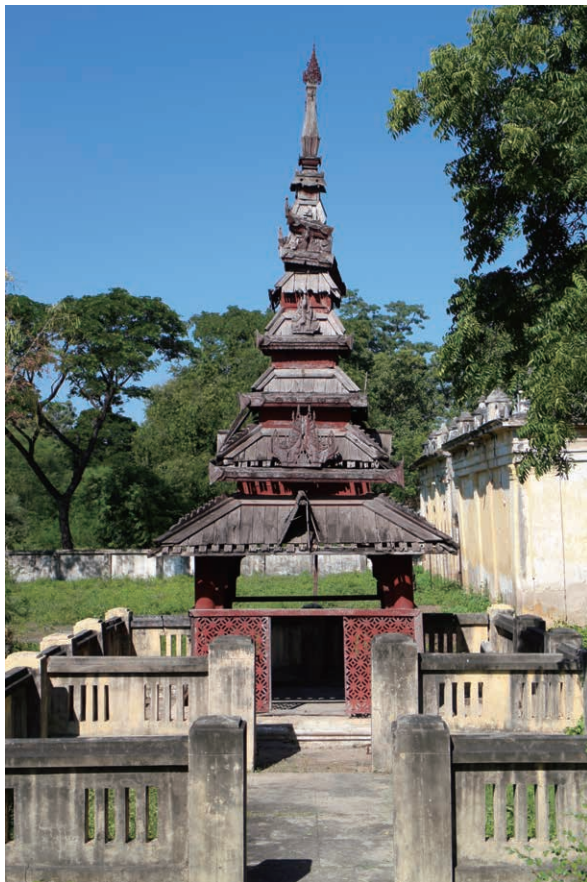
北塔：ラウンシェー王妃墓（南より望む）

現 状：楼閣は 4 柱式・7 重屋根であり、赤茶色の塗料を塗っている。長い時間を経ているために一部の装飾品が損傷している。掘立柱で建てており、楼閣の中央部に遺骨壺を埋めている。以前は無かったものだが、現在はレンガ塀で周囲を囲み、南側に入口がある。楼閣の東側に、ラウンシェー王妃の碑文 1 枚が刻まれ、立てられている。

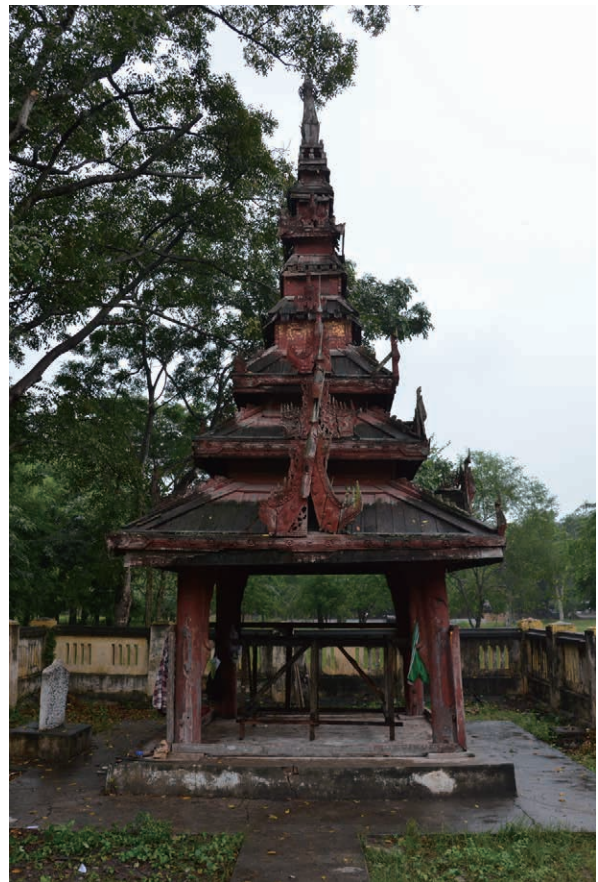
南塔：バガン王母墓（北より望む）

基部にレンガを敷き並べてあり、柱の周囲はタビューパウツァーで覆っている。装飾は完全に残されており、赤茶色の塗料が塗られている。北西角方向にいくらか傾斜しているため、補強・整備を実施してある。楼閣の東側に、バガン王の母君の経歴を記した碑文1枚が立てられており、レンガ造りの垣で囲まれ保全されている。

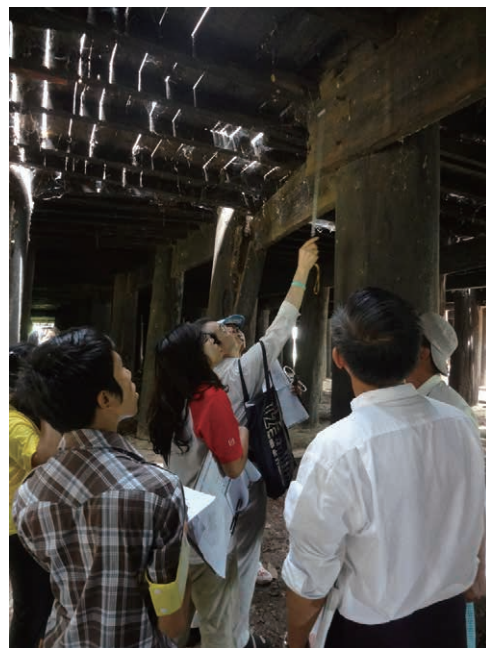
破損調査：破損の種別を確認して記録

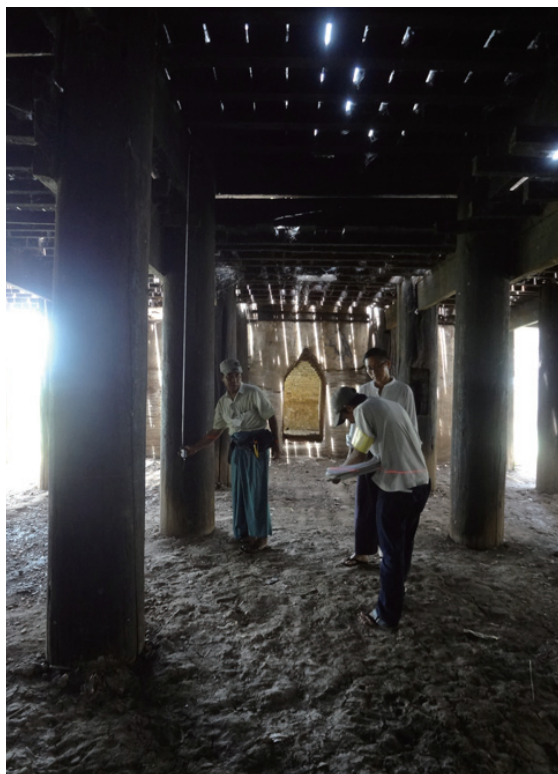
破損調査：レーザーレベルを用いた柱の傾斜計測

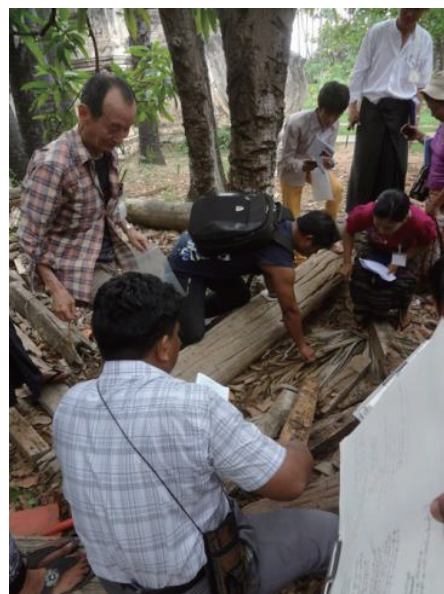
虫害調査：白蟻の採取

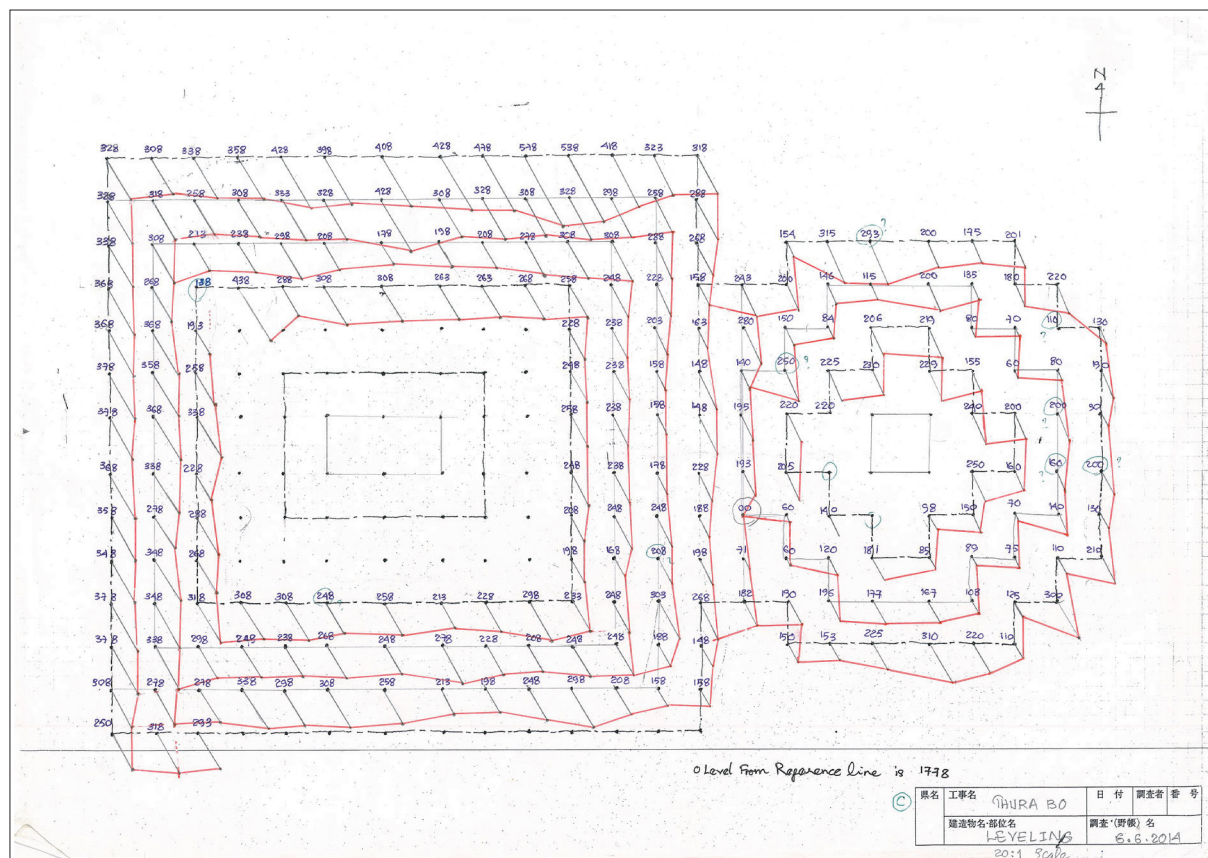
バガヤ僧院 床沈下図 (第2次現地研修)

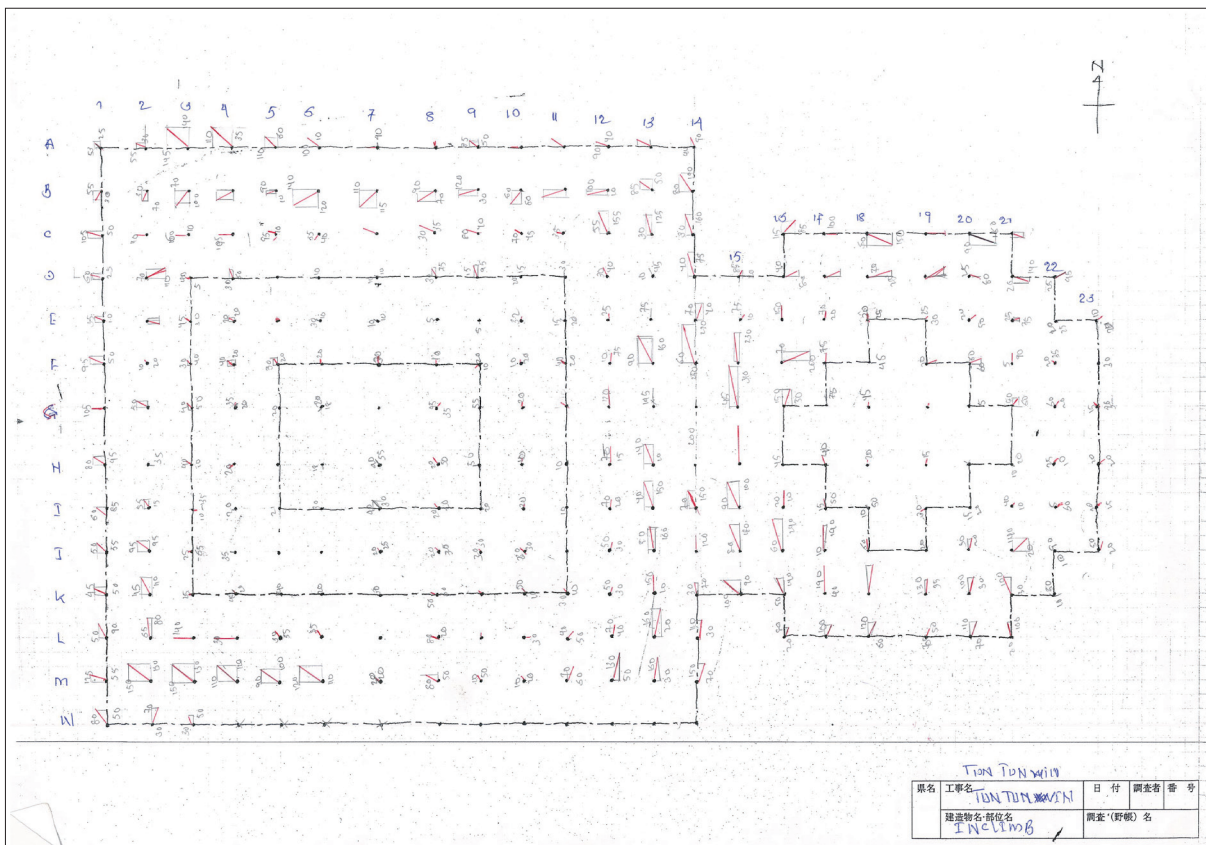
バガヤ僧院 柱傾斜図 (第2次現地研修)

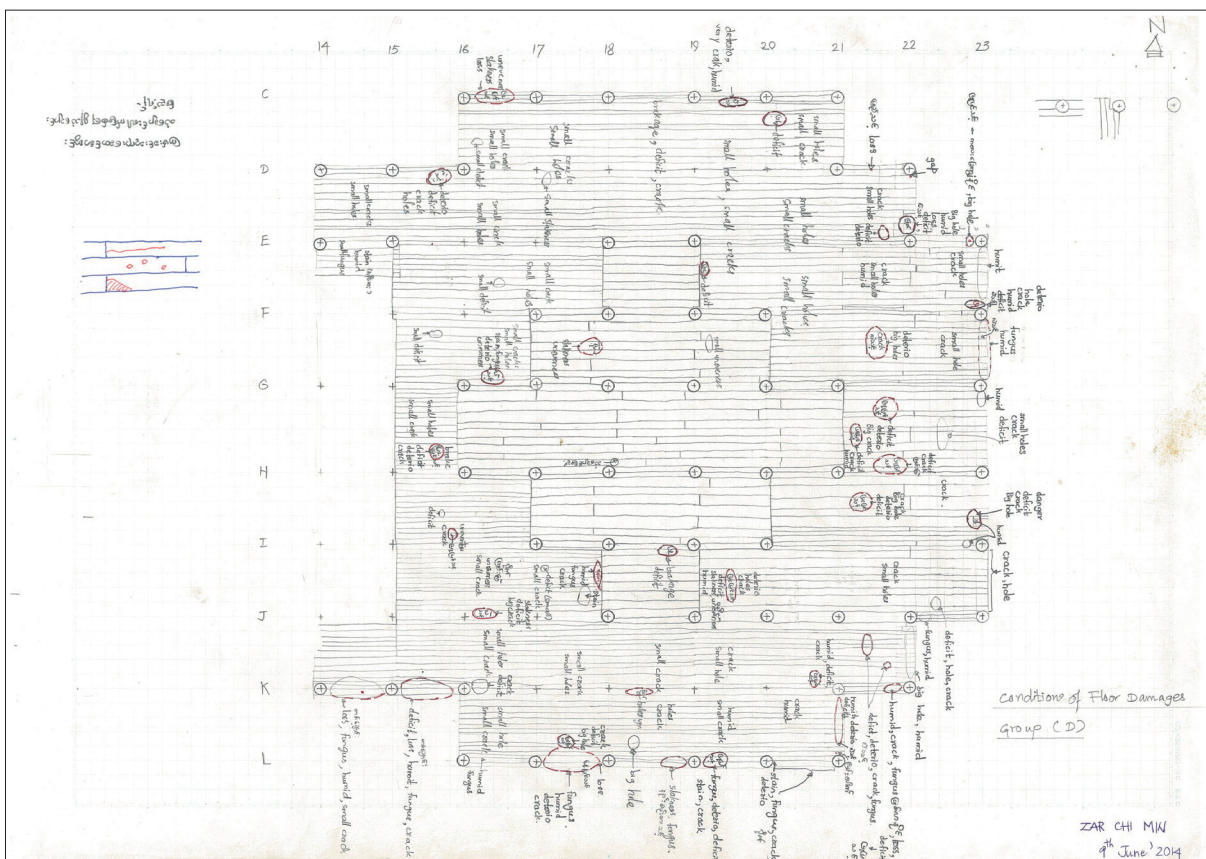
バガヤ僧院 塔床板破損状況図 (第3次現地研修)

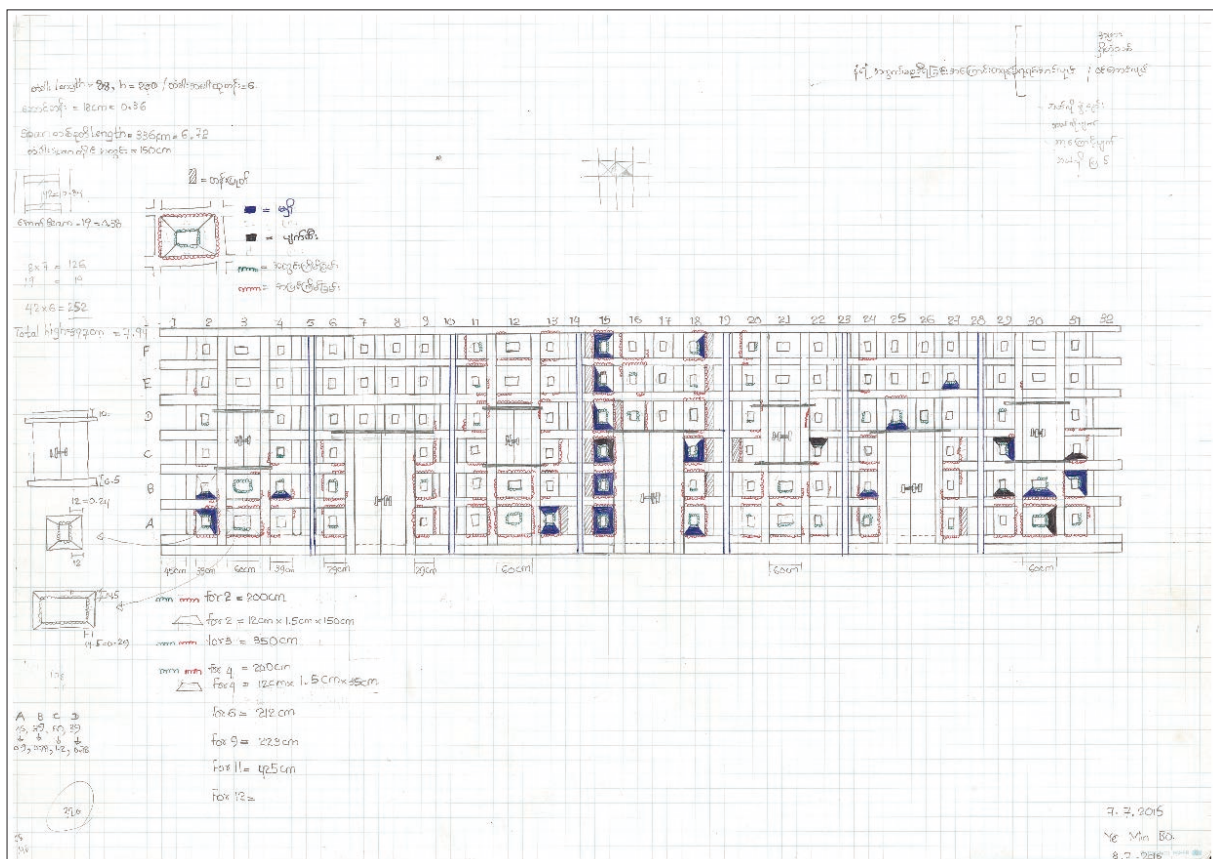
バガヤ僧院 本殿室内展開図及び破損状況図 (第4次現地研修)

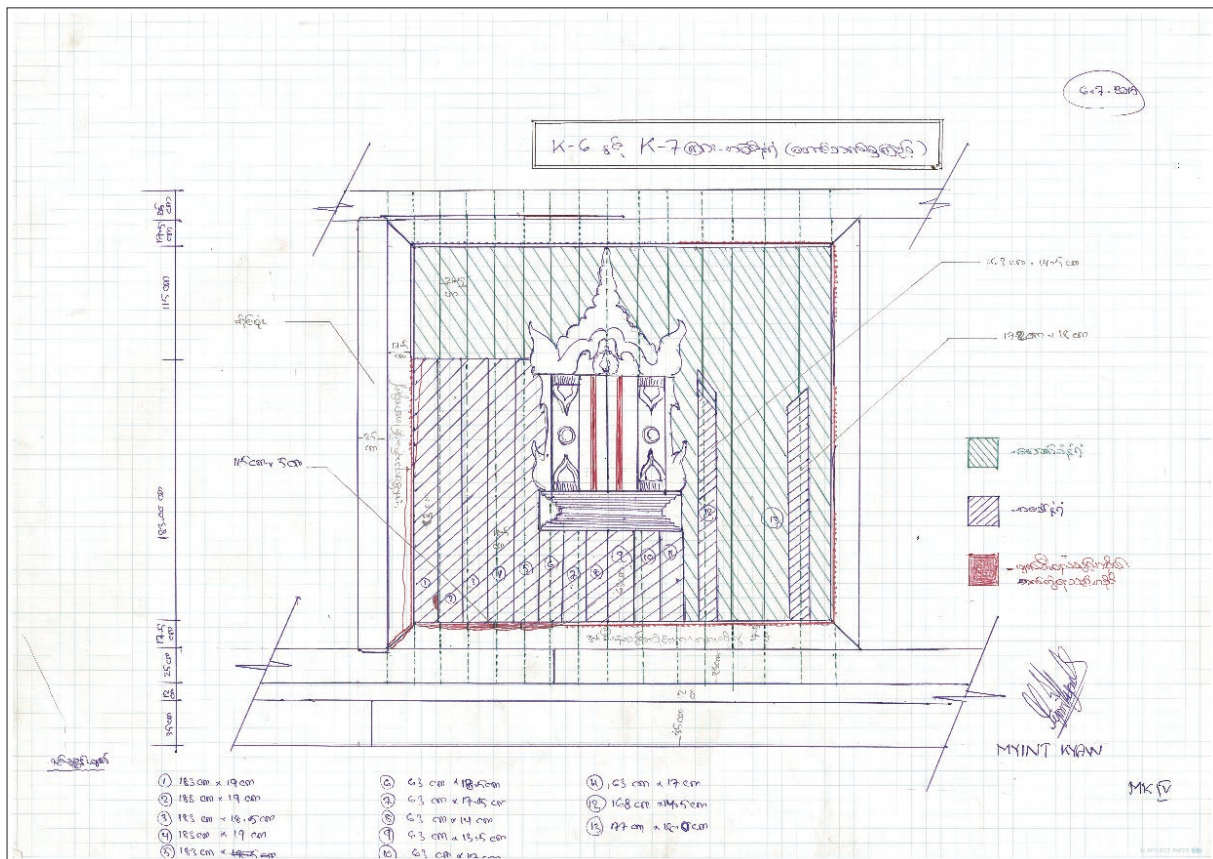
バガヤ僧院 本殿外壁展開図及び破損状況図（第4次現地研修）

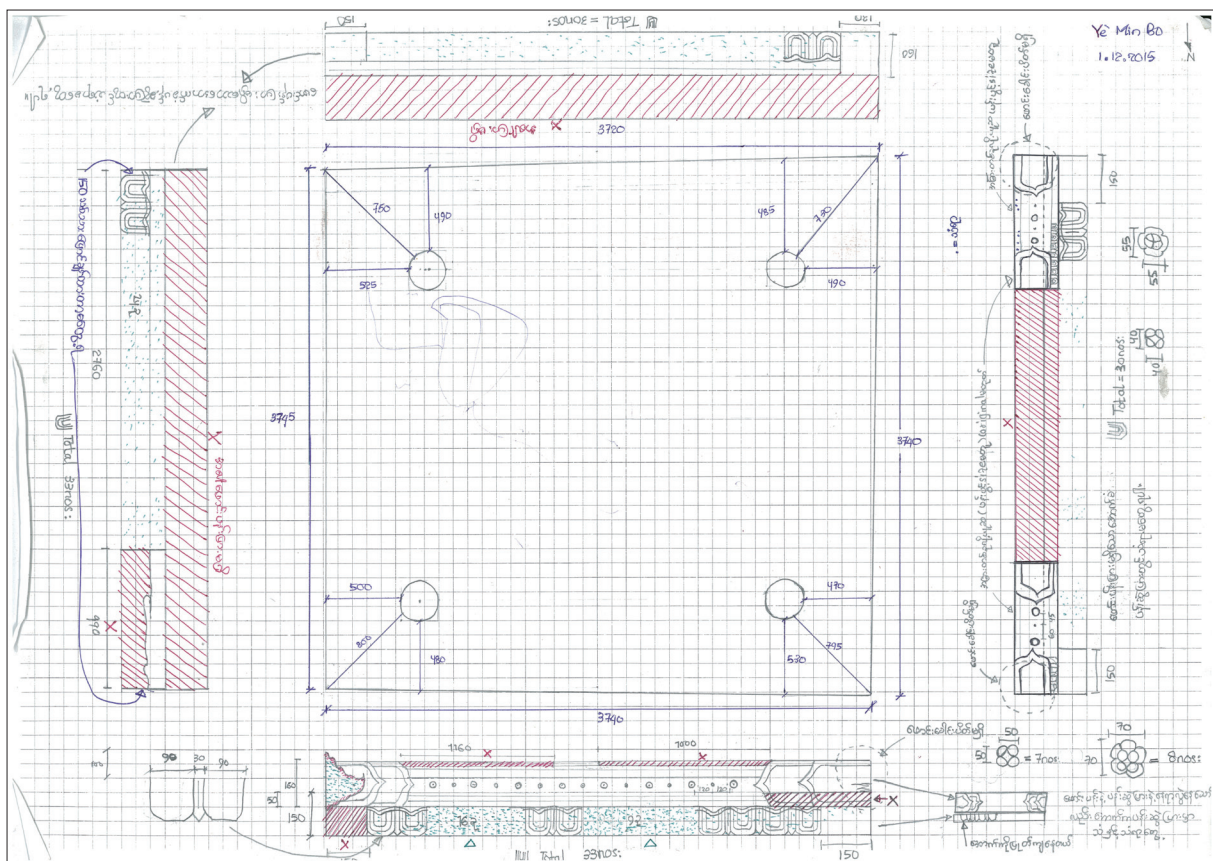
ミンドン王墓所木造層塔 破損状況図 (第5次現地研修)

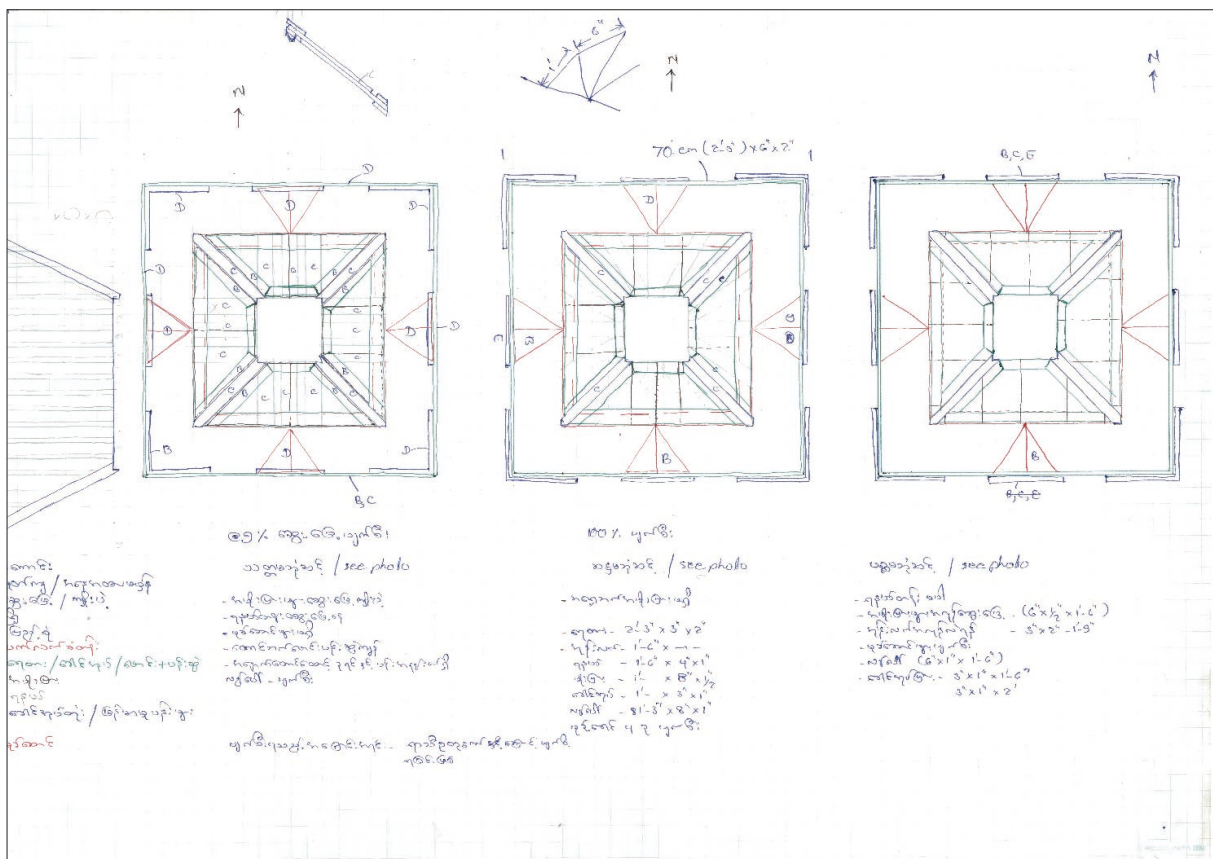
ミンドン王墓所木造層塔 破損状況図 (第5次現地研修)

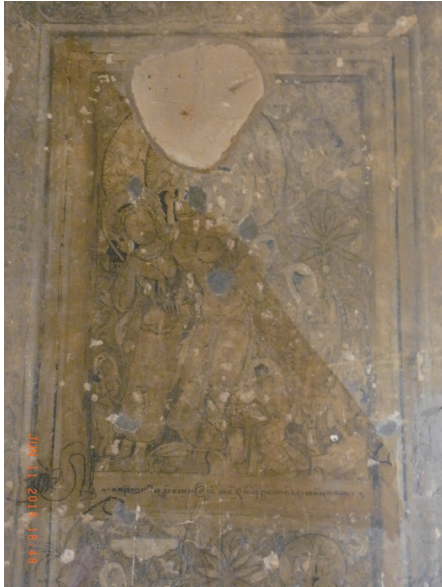
部分的にコーティング剤が塗布された例

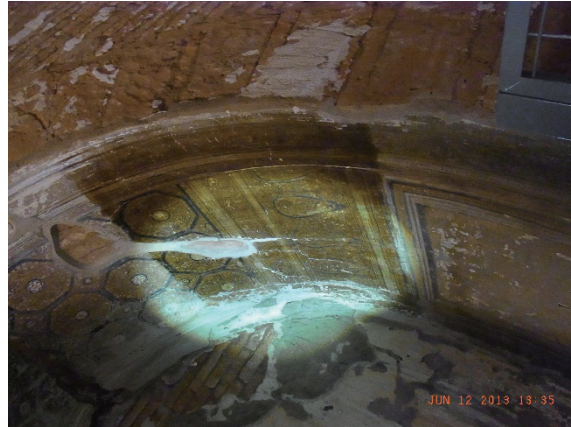
部分的に行われた修復の例

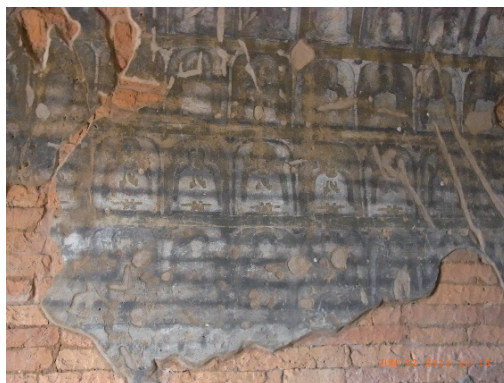
煉瓦目地からの浸水による壁画面の汚損

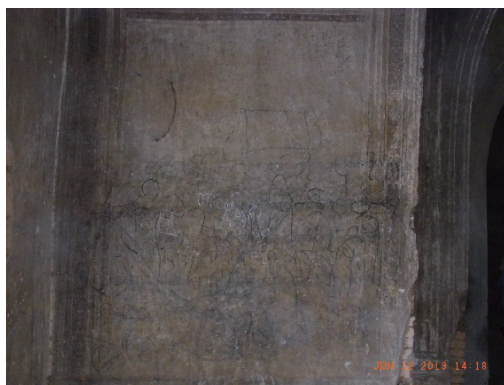
壁画面への落書き

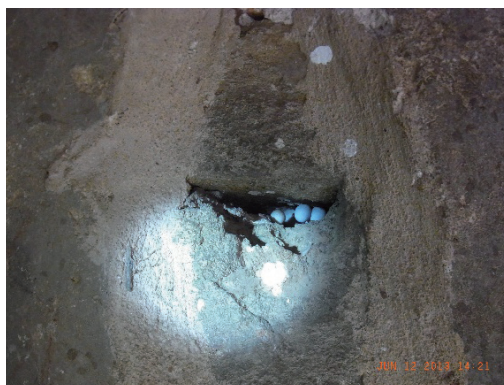
壁画面下地層への営巣

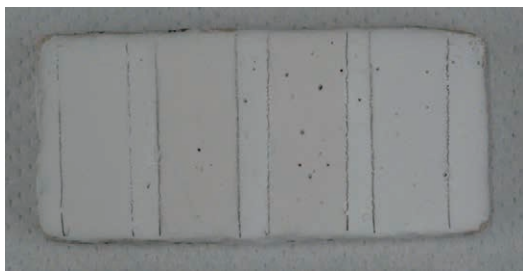
2013年 10月

また、壁画修復材料として使用する可能性のある材料、特に接着剤数種類について、寺院内環境への適応性を確認するために床面から約2.5m 高さにサンプルを設置して経過を観察した。サンプルは陶製プレートに炭酸カルシウムを塗布した下地上に、日本とミャンマーで使用される各種接着剤（牛膠、メチルセルロース、アカシア樹脂、ニーム樹脂、水牛膠）を塗布して作成した。6か月後、サンプルを観察すると、アカシア樹脂上に黒色の黴のようなものがわずかに発生していた。その他の接着剤には、変色や剥離剥落、黴等は見られなかった。

牛膠 (タイ産) 牛膠 (ミャンマー産) アカシア樹脂 (ミャンマー産) ニーム樹脂 (ミャンマー産)

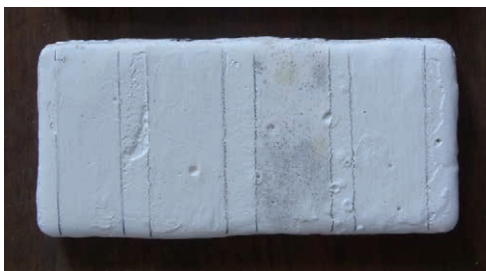
2014年 6月

牛膠 (タイ産) 牛膠 (ミャンマー産) アカシア樹脂 (ミャンマー産) ニーム樹脂 (ミャンマー産)

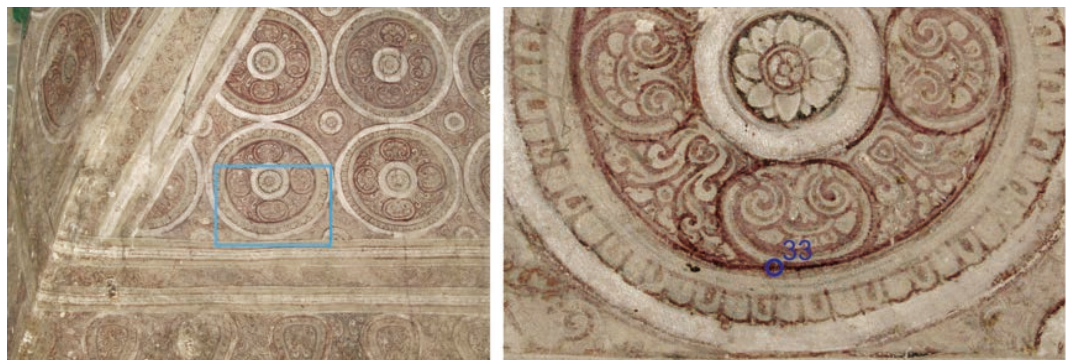
本堂天井には、赤～濃赤褐色で彩色された蓮華文が描かれているが（図3）、同様の色味を有する赤色が、本堂壁面角でも確認された（図4）。しかし、図4で見られるように、この壁面角の赤色は図像の大部分を占める黒色とグラデーションを成し、部分的に存在するのみである。

図3 本堂天井蓮華文の測定ポイント33（濃赤色部）

1. 本堂天井部の蓮華文に用いられた顔料と壁面角の赤色顔料は、水銀朱などの水銀系赤色顔料を伴う同一種類のものである可能性が高い。
2. 壁面角の黒色部と赤色部の組成がほぼ同じであることから、前者は後者が変色したものである可能性が高い。ただし、本測定で検出された無機成分から構成される化合物が、経年劣化によって黒色化する可能性は低いため、色の変化は無機顔料自体の化学変化によると考えるよりも、展色材などの有機物の劣化による変色や、参拝者の焼香による煤の付着など、その他の要因による可能性が高いといえる。

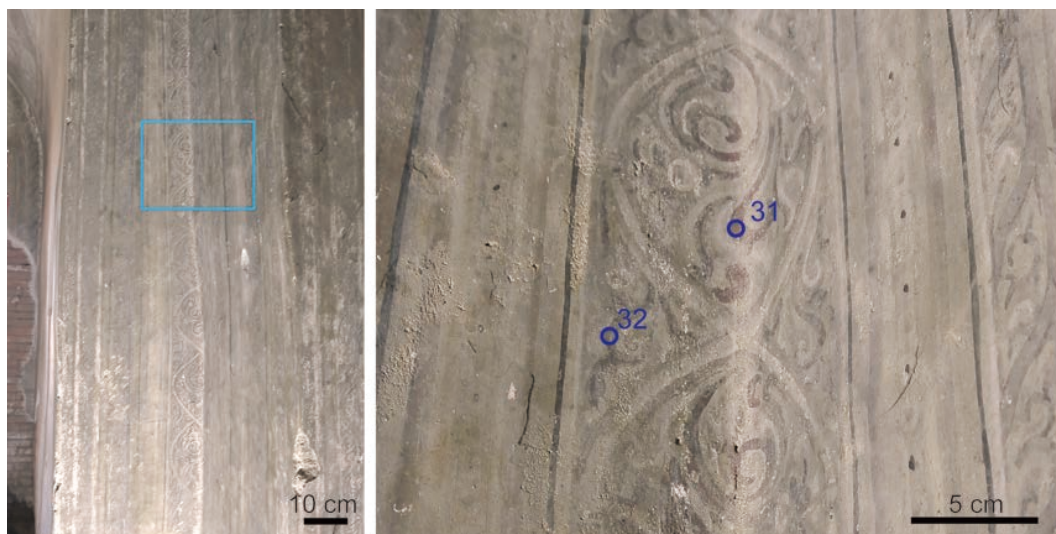
図4 本堂壁面角の測定ポイント 31（赤色部）および 32（黒色部）

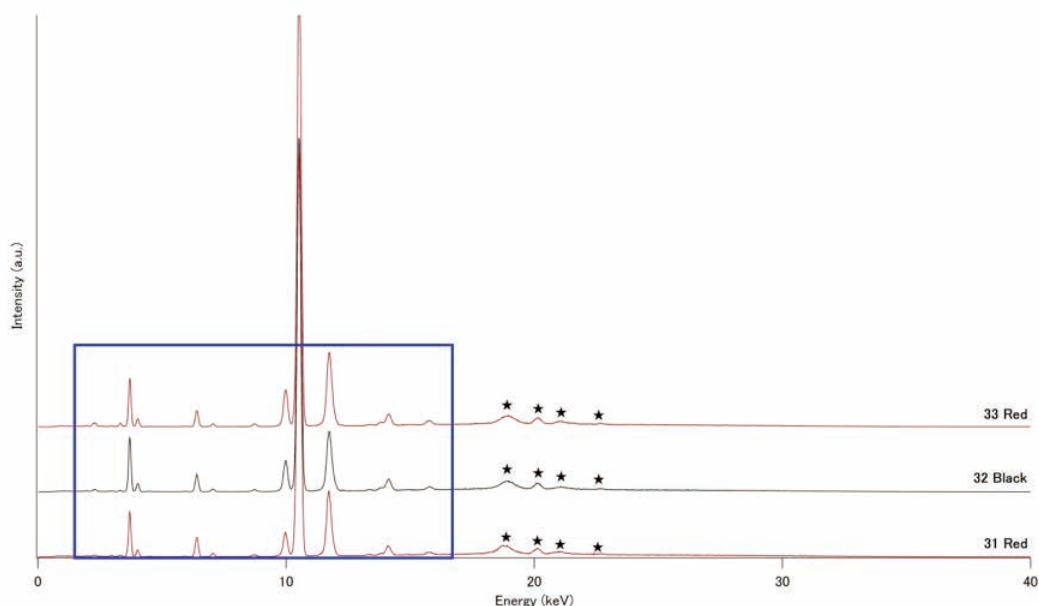
いずれのスペクトルでも、エネルギー値 18～23 keV あたりに比較的幅の広い 4 つのピーク（★印）が見られる。これらは装置に由来するコンプトン散乱やレイリー散乱によるもので、分析対象物の成分元素とは関係がない。さらに、この範囲に成分元素由来のピークが現れたとしても、元素濃度が低い場合にはピークが隠れて検出が難しいことが予想されるため、これ以降のデータ解析では、主要なピークが存在する 2～17 keV までを横軸のエネルギー範囲としてグラフを拡大し（図 5 の青色部分）比較を行う。

図5 測定ポイント 31～33 で得られた蛍光 X 線スペクトルの比較
（★は装置由来のピーク）

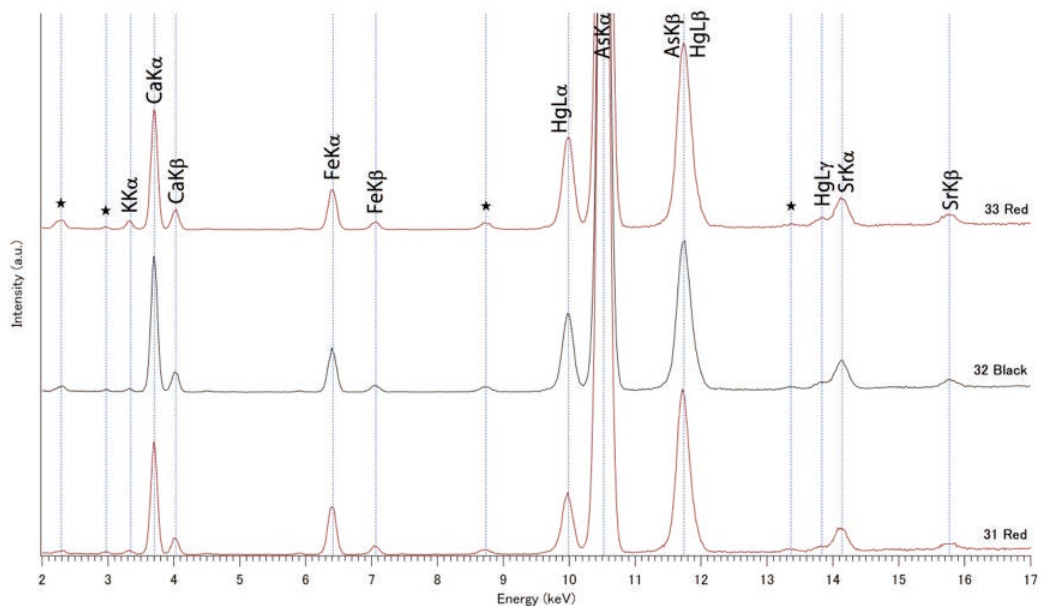
図6 測定ポイント31～33で得られた蛍光X線スペクトルの比較（拡大後）
（★は水銀または装置由来のピーク）

図6は上述の箇所を拡大した蛍光X線スペクトルであり、検出された各ピークに対応する成分元素の記号（Fe、Hg など）をピークの種類（K α 、K β など）とともに記した。各スペクトルは極めて類似しており、本装置で検出可能な成分に関する限り、各測定ポイントの組成はほぼ同じと考えることができる。強度の大きいヒ素（As）のピークのほか、水銀（Hg）のピークもはっきりと確認することができる。他には、カルシウム（Ca）、鉄（Fe）、ストロンチウム（Sr）、カリウム（K）などがみられた。

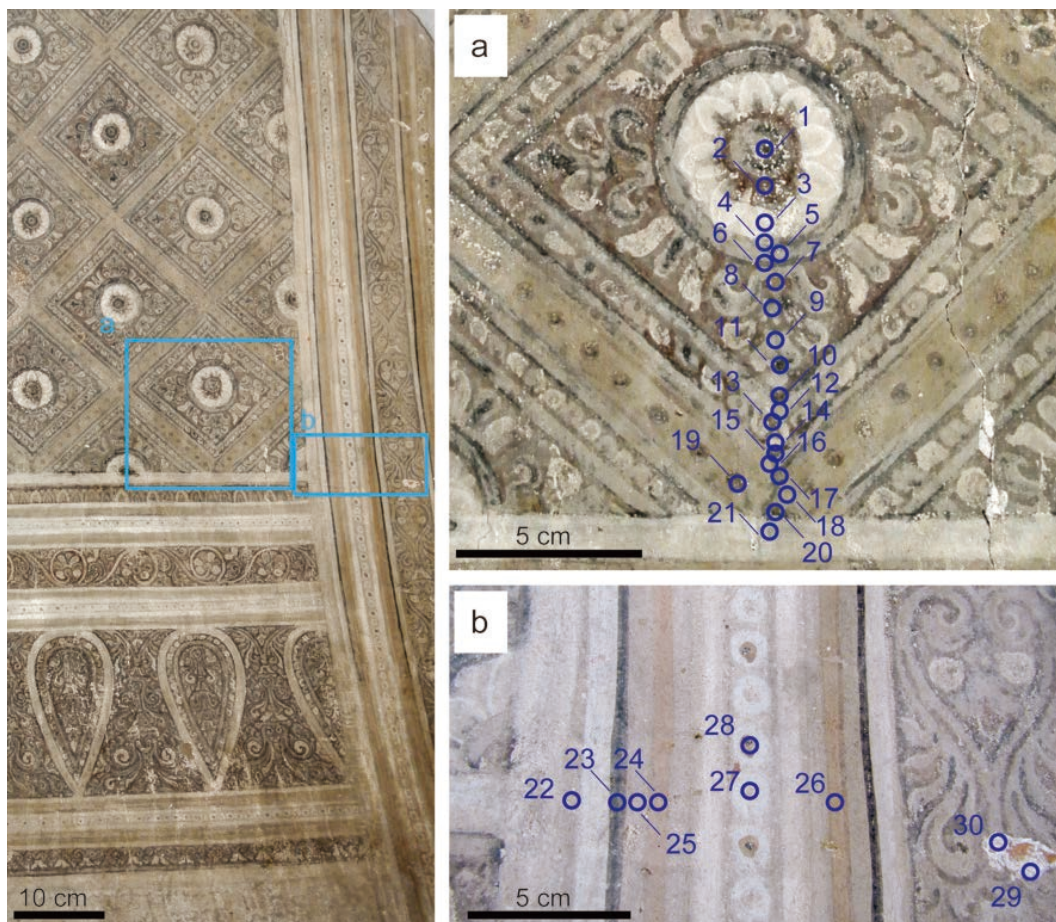
図7 西入口アーチ部の測定ポイント
a) 測定ポイント1～21；b) 測定ポイント22～30

色調で描かれたダイヤ紋を対象に、縦に少しずつ測定位置をずらしながら分析を行った。一方、測定ポイント22～30（エリアB：図7b）は、線の幅は太いが比較的弱い色調で描かれた部位を対象に、測定位置を横に移動させながら分析を行った。エリアaに見られる模様では、本堂天井やエリアbとは異なり、絵具の線がX線照射径よりも細いため、分析対象物の下層に加え、周辺の組成情報も分析結果に含まれることに注意が必要である。

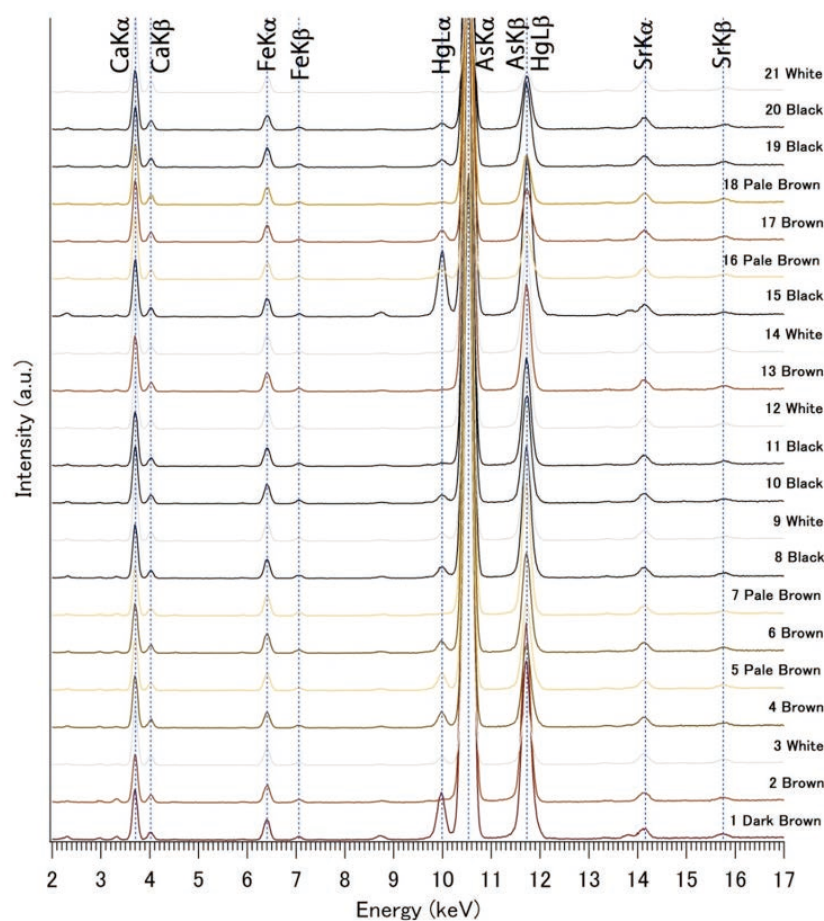
各測定ポイントで得られた蛍光X線スペクトルを図8に示す。どのスペクトルからもカルシウム（Ca）、鉄（Fe）、ヒ素（As）、ストロンチウム（Sr）が検出され、このうちヒ素以外の元素については、測定ポイント間でのピーク強度の違いが殆ど見られないことから、下地の成分元素である可能性が高い。また、鉄のピーク強度に違いがみられないという結果は、本測定エリアにおいてもベンガラなどの鉄系顔料の使用が認められなかったことを意味する。さらに、白色部でチョークの主成分であるカルシウムの強度が高くなる傾向も確認できなかった。

ヒ素については、どのスペクトルにおいても比較的ピーク強度が高くかつその強度には測定ポイントごとの違いがみられた。このようなピーク強度の違いは水銀（Hg）でも確認された。ただし、水銀はピーク自体が検出されない箇所もある点でヒ素とは異なっていた。

図8 測定ポイント1～21で得られた蛍光X線スペクトルの比較
(水銀または装置由来のピークには印をつけていない)

今回の分析で検出された元素は、その全てが無機顔料を構成する可能性がある。しかし、カルシウム、鉄、ストロンチウムは壁画下地の成分元素である可能性が高く、今回の測定では下地組成の影響のために顔料としての存在を確認することができなかった。残された水銀とヒ素のみに着目して分析結果を考察しても、視認される色を全て説明することはできない。例えば、茶色の箇所では水銀とヒ素の両元素が存在すれば、水銀系赤色顔料にヒ素系黄色顔料を混ぜて褐色を作り出したと説明できるが、実際には測定ポイント2及び13のように、水銀が検出されなかった箇所もある。これは、彩色部に存在する水銀の量が検出限界以下だった可能性のほか、本装置で検出できない有機系色材が使用された可能性も否定できない。また前述のように、何らかの原因で赤色が黒色に変化した部分が存在することを考えると、現在視認できる色の中には、展色材の劣化などの影響で、彩色当時から色が変化した部分がかなり存在する可能性を指摘せざるを得ない。

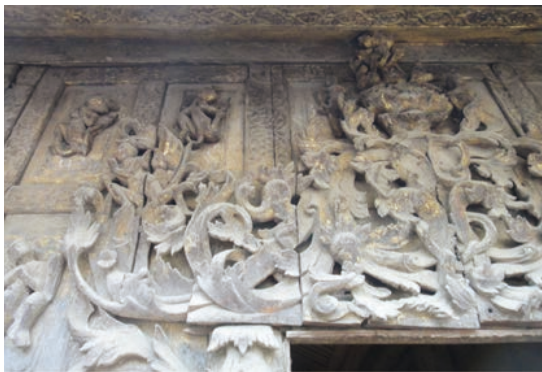
僧院外部は軒裏及び外壁上部の一部分に金装飾の漆塗膜が残るのみで、その多くがすでに剥落していた。露出した木地が風化して凹凸ができ、埃が厚く被っていた。僧院外部は木地の保護を目的に何度もタールを塗り重ねる修理が行われてきた。濡縁の外柱（束）に付けられた神獣には修理で使われたタールの剥離と剥落が認められ、その下部から金箔の下に用いられたと考えられる朱漆の痕跡が確認できた。その他、僧院西側の濡縁欄干下部や外柱の神獣部分に地衣類が付着していた。西側は他の僧院に面しており、雨水が乾燥しにくいことが原因と考えられた。外柱は腐朽や虫による損傷が進行し、割れや空洞が観察された。

外壁上部の保存状態（僧院東側外壁）

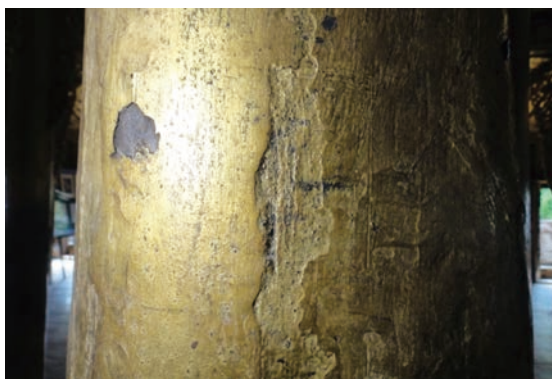
僧院内部では木地の収縮や雨漏りにより、木地部材に亀裂が入り、一部は腐朽していた。木地の小口に雨水が侵入することで漆下地の剥離が進行し、一部の柱では大きく漆装飾が剥落していた。本堂中央の長い柱は雨水で著しい損傷を受けており、補強金具を使用した修理だけでなく割れの充填や金箔の貼り直しなどの数回の後世修理が確認できた。僧院内部も紫外線の反射光によってつなぎの間の柱の下部に劣化が進行していた。また、人が触れることが直接の原因と考えられる擦損がつなぎの間の丸柱下部にあり、漆塗りや下地が露出していた。

後世修理後に行われた金装飾

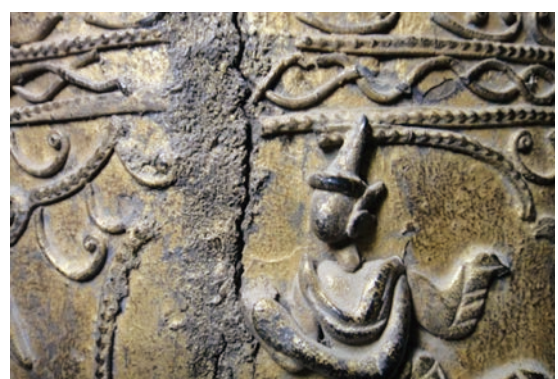
後世修理による亀裂の充填

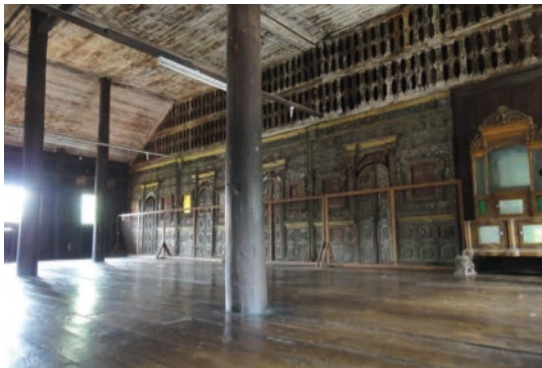
1870 年に王女の住宅として建てられたものを 19 世紀末に現地に移築したと伝えられる。内部の祠堂の反対側に位置する主室西面には仕切り壁にガラスモザイクとタヨーを併用した美しい装飾が施される。仕切り壁は 4 枚でそれぞれ下部中央に上部が円形の二枚扉を付ける。僧侶によると現在は仕切り壁 4 枚が残るが、50 年前には同様の装飾壁が西面の北角に 1 枚、北面に 3 枚設置されていた。仕切り壁の寸法は高さ約 2,610mm, 幅 2,130mm~2,670mm、扉幅 650mm~790mm で、4 枚それぞれで僅かに寸法が異なる。仕切り壁の背面西側に 2 部屋あり、仕切り壁裏側に花鳥を描いたガラス絵がはめ込まれる。ガラスモザイクとタヨーとの併用は 19 世紀の工芸品で一般的であるが、ガラスの背面から絵を描いたガラス絵とタヨーとの併用は珍しい。仕切り扉は全体的に埃が被るだけでなく、蜂の巣やコウモリの糞などの付着が見られた。ガラスを接着した漆材料が経年変化と劣化によって緩み、ガラスが垂直面に付けられていることから剥離や剥落が進行し、その多くがすでに欠失していた。ガラス絵には黒、白、黄色、赤、青や緑など多彩な色を使用するが、ガラス背面の金属の錆化が進行してグレーに変色している。僧院の仕切り壁や床に旧日本軍による銃弾の痕跡が認められた。

Yomethin 僧院主室の仕切り壁

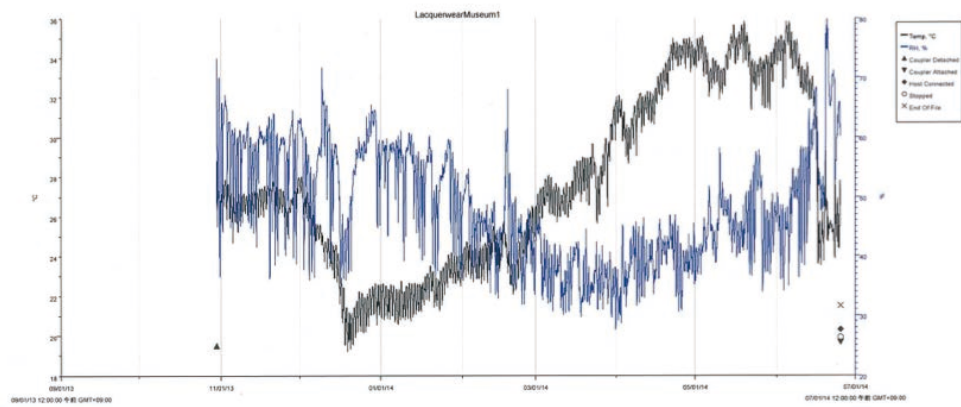
展示室の温湿度 2014 年 1 月～2014 年 6 月

- 漆博物館展示室と漆博物館収蔵庫における2014年1月から2014年6月の温湿度は温度11～36℃、湿度29～75%程度と概ね似たような数値を示しており、展示室は湿度の振幅が収蔵庫と比較して大きく、いっぽう収蔵庫は展示室よりも温度の振幅が大きいとわかった。
- 6月から1月の漆博物館と収蔵庫の温湿度は温度21～34℃、湿度49～80%程度と概ね似たような数値を示しているが、展示室の11月中旬から12月初めにかけて湿度90%を超える日が数日認められた。展示室と比較して収蔵庫は温度の振幅が大きいとわかった。

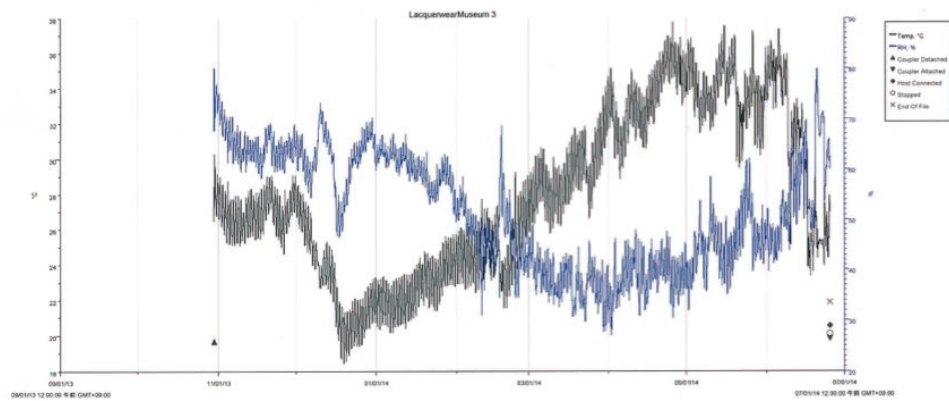
収蔵庫の温湿度 2014 年 1 月～2014 年 6 月

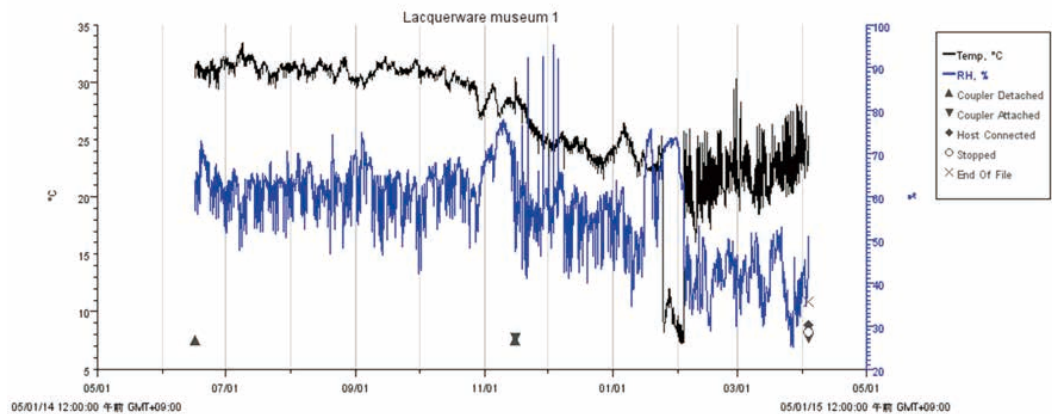
展示室の温湿度 2014 年 6 月～2015 年 1 月

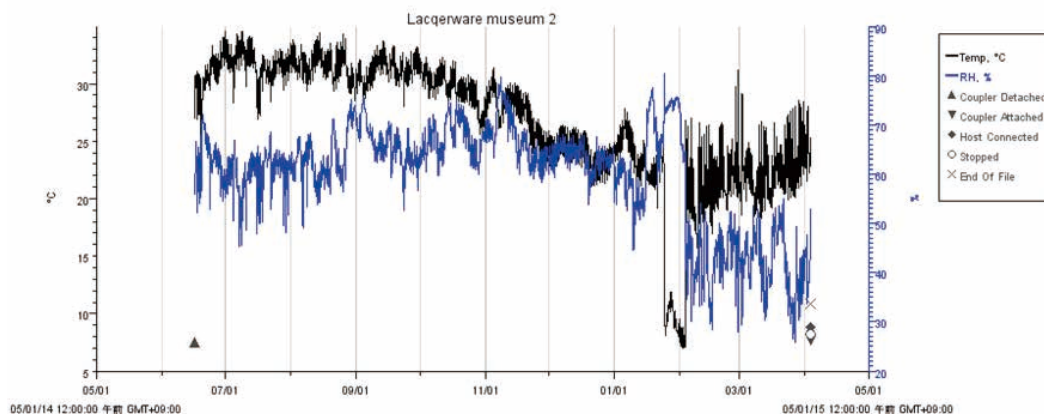
収蔵庫の温湿度 2014年6月～2015年1月

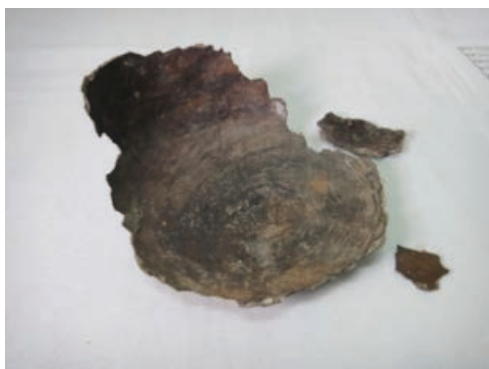
バガンのLAYMYETHAN 寺院で漆容器5点が1990年に発掘された。そのうち3点がバガン考古学博物館に、2点が漆芸博物館に保管される。発掘当初は5点ともに原型をとどめていたとされるが、現在は数十片に細片化している。制作年代は12世紀で、ミャンマーにおけるもっとも古い資料と考えられている。崩れる前の容器の大きさは口径7.4インチ、高さ4インチ。厚みは実測によると厚さ約1.2mmとかなり薄く形造られる。漆容器の素地は薄い竹を中心から放射線状に縦横に編み上げる。竹編みの上から荒い下地を行い、内側には漆を薄く塗り上げる。下地の粒子はおおむねそろっている。素地に用いられた竹の劣化が著しく進行し、断面には竹の繊維が白く露出している。断片にはいくつもの亀裂や剥離が認められる。博物館学芸員によると、漆容器の碎片化が進行しており、素地の強化などの修復処置が必要である。

漆容器 12世紀

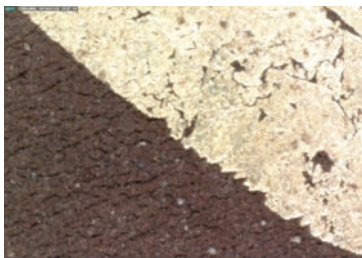
箔絵板漆塗膜と金箔の劣化

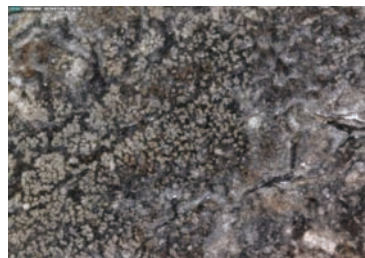
舟部材下地の劣化

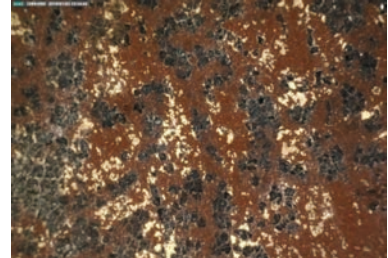
箔絵櫃の劣化と箔下漆の露出
