平成 25-27 年度 文化庁委託文化遺産国際協力拠点交流事業

ミャンマーにおける文化遺産保護 に関する拠点交流事業報告書

平成 28 年 3 月

独立行政法人国立文化財機構
東京文化財研究所

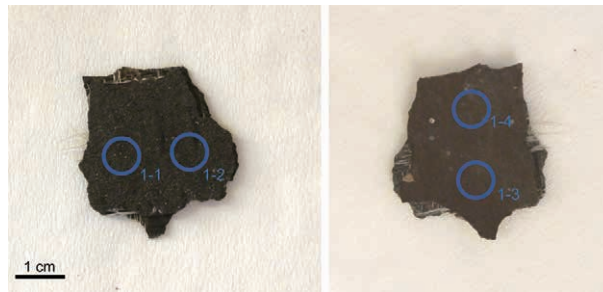
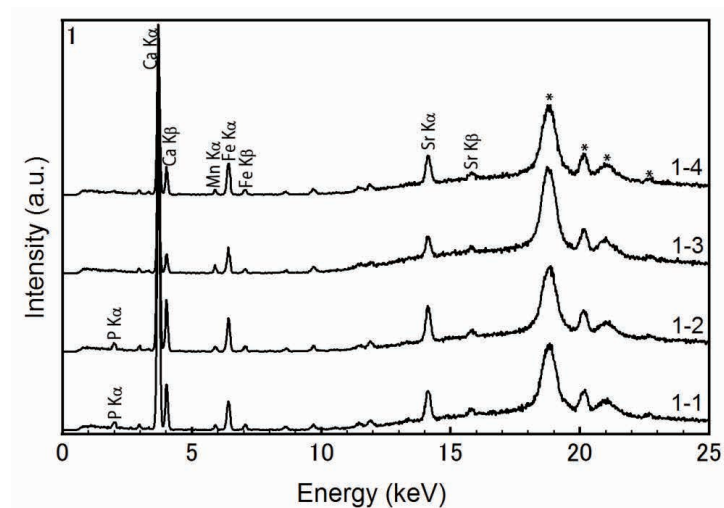
図2 Sample 1 測定箇所 (劣化面及び漆面)

本遺物の測定箇所及び得られた蛍光X線スペクトルを図2及び図3に示す。

図3では、漆の痕跡が確認された面の2箇所(1-1 / 1-2)と、劣化が進行し土のような質感となっていた面の2箇所(1-3 / 1-4)での測定結果(蛍光X線スペクトル)を比較している。カルシウム(Ca)、マンガン(Mn)、鉄(Fe)、ストロンチウム(Sr)は全ての測定箇所で見出されたが、リン(P)は劣化面のみで確認された。

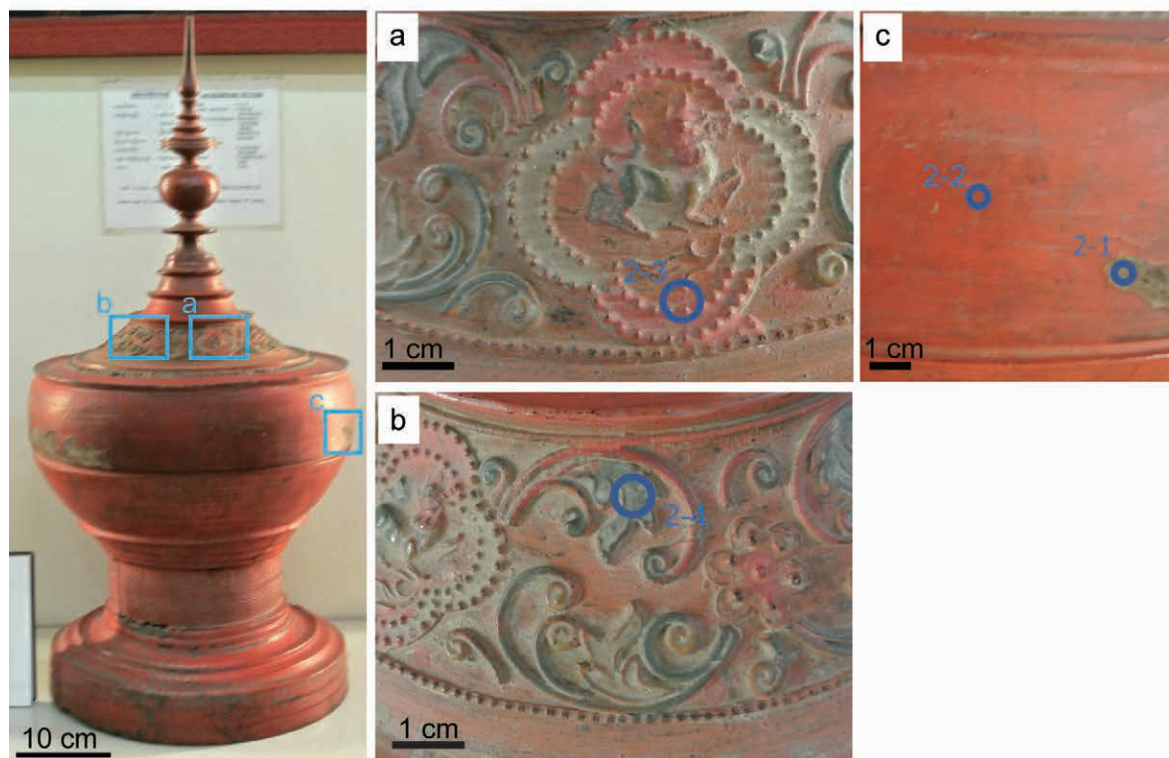
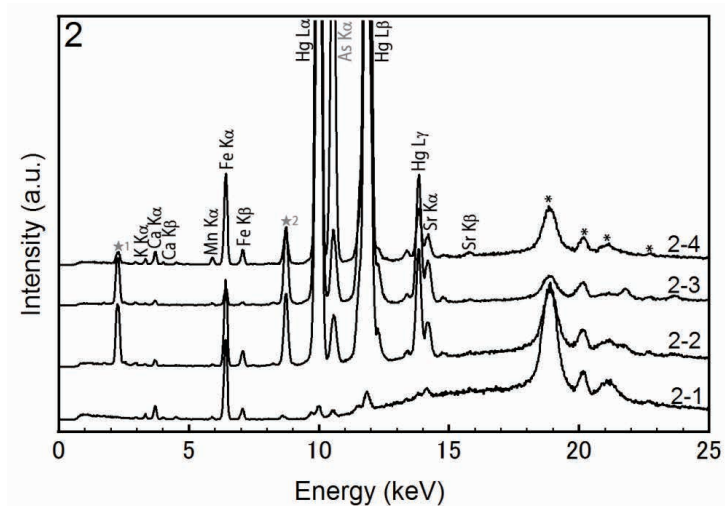
図4 Sample 2 測定箇所

本作品は、赤色の地塗りの上に緑色顔料による彩色が所々施されたものである。測定箇所は劣化によって素地が露出した部位 (2-1) 及び、赤色部 (2-2 / 2-3) そして緑色彩色部 (2-4) である。各測定箇所と蛍光X線スペクトルを図4及び図5に示す。

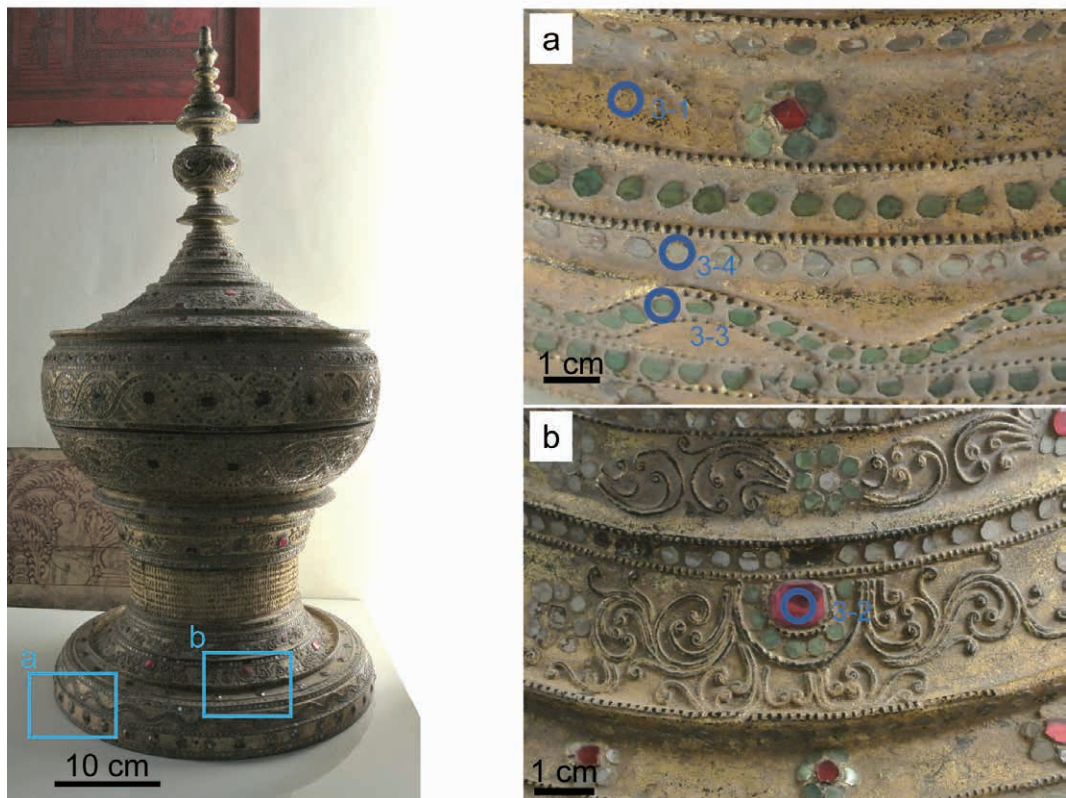
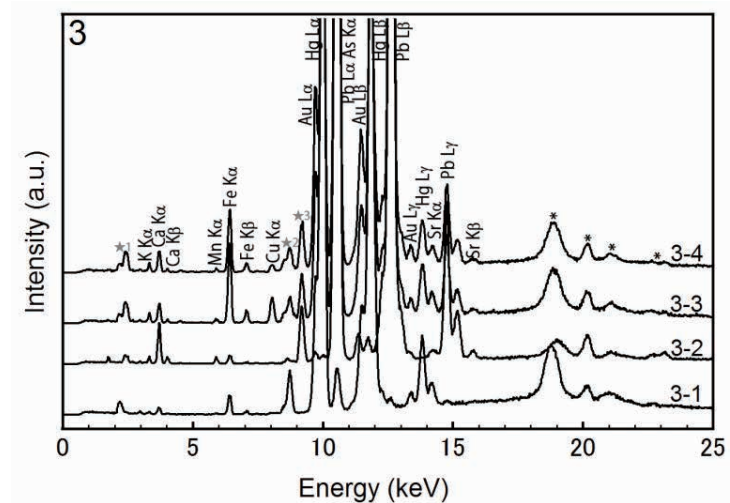
図6 Sample 3 測定箇所

測定箇所の写真と蛍光X線スペクトルを図6及び図7に示す。容器からは主に水銀(Hg)と金(Au)が検出された。一方、ガラスモザイクからはいずれも鉛(Pb)の強いピークが確認された。このことから、容器は朱漆の上に金箔が貼られた可能性が高く、ガラスモザイクに関しては鉛ガラス製であると考えられる。その他に、ガラスモザイクではカルシウム(Ca)や、鉄(Fe)、銅(Cu)などのピークが見られた。特に緑色のガラスモザイク(3-3)では、Feのピーク強度が高く、Cuのピークも明瞭に確認できたため、これらは緑色ガラスの着色元素であると考えられる。一方、赤色のガラスモザイクの組成には、ガラスそのものの着色に寄与する元素は確認できなかった。従って、赤く着色されたガラスではなく、透明ガラスの裏側に赤色が塗られている(或いは赤色の箔が貼られている)可能性が高い。

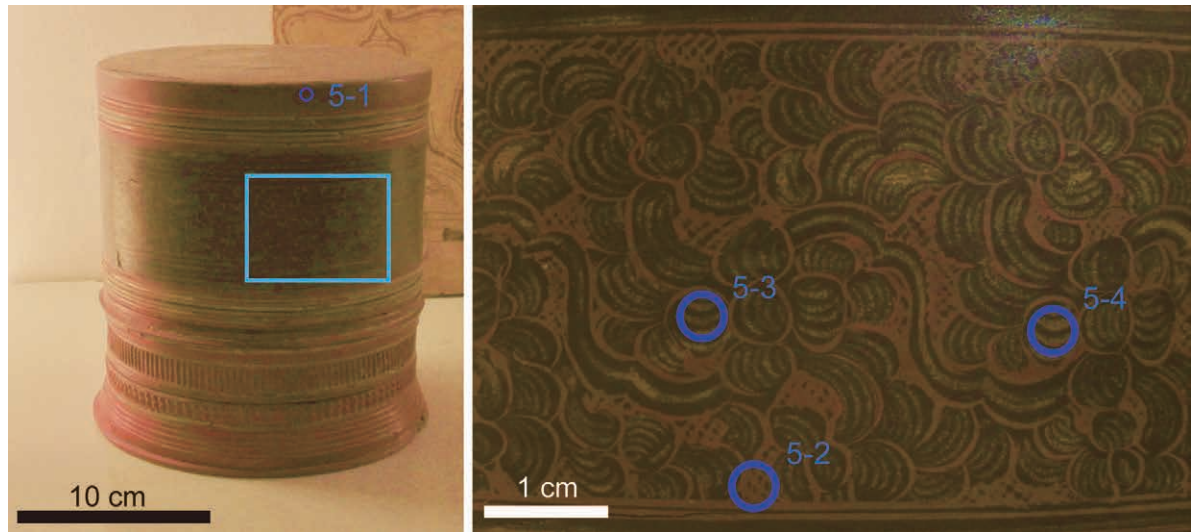
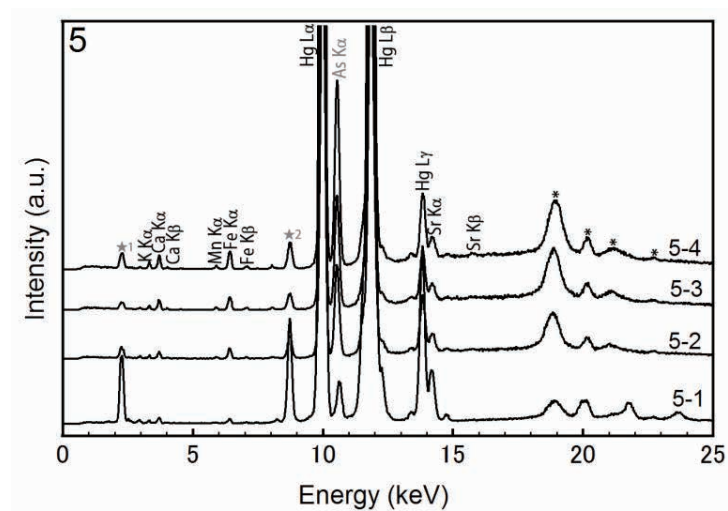
図 10 Sample 5 測定箇所

本作品は、黒色の地塗りの上に、赤色と黄色の顔料で彩色が施されている。測定箇所の写真と得られた蛍光X線スペクトルを図10及び図11に示す。赤色顔料のみが比較的広範囲に彩色されている箇所(5-1)では、水銀(Hg)の強いピークが確認された。それ以外の測定箇所(5-2 / 5-3 / 5-4)は細い線で描かれているため、得られた蛍光X線スペクトルは、地塗りや周囲の組成情報を含んでいる。傾向として捉えられるのは、黄色の彩色部ではAs、赤色の彩色部では

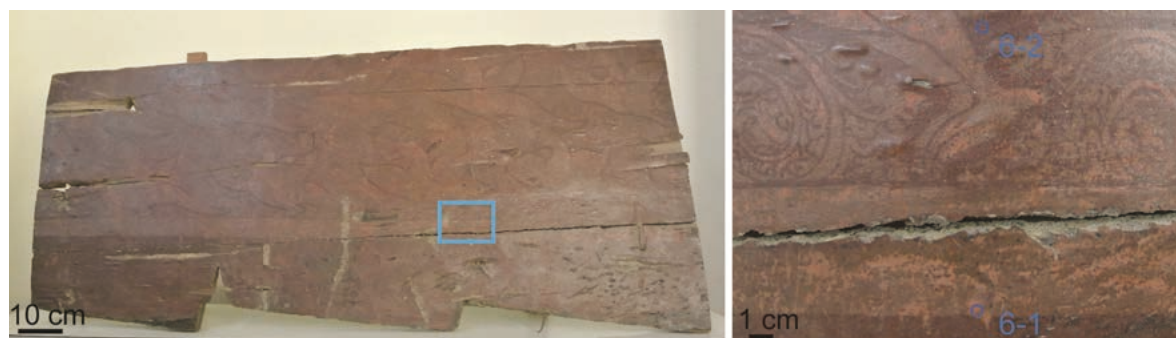
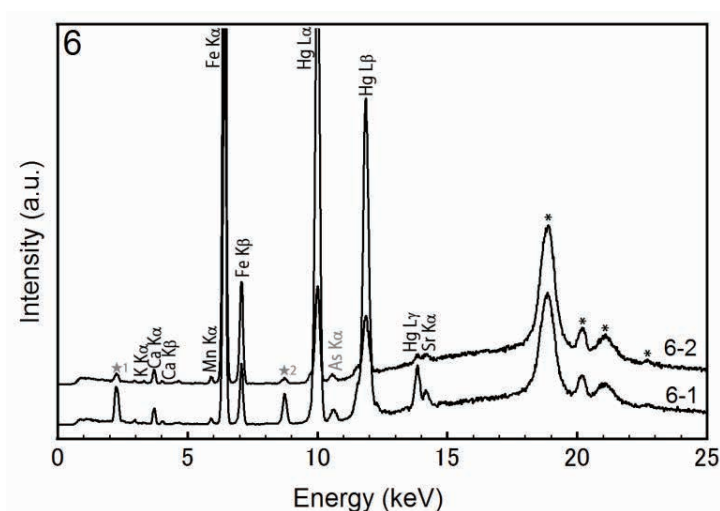
図 12 Sample 6 測定箇所

本作品はかなり劣化が進み、漆塗膜が部分的に確認されるのみであった。わずかに残された朱色の塗膜片 (5-1) と褐色の線描部位 (5-2) の測定を行った。各測定箇所の写真と蛍光X線スペクトルを図12及び図13に示す。両測定箇所で見出された元素はほぼ同じものだったが、水銀 (Hg) と鉄 (Fe) のピーク強度に違いが見られた。塗膜片では Hg のピーク強度が、褐色部位では Fe のピーク強度が強いことから、前者は水銀系の赤色顔料を用いた朱漆、後者ではベンガラなど鉄系の赤色顔料が用いられた可能性が高い。

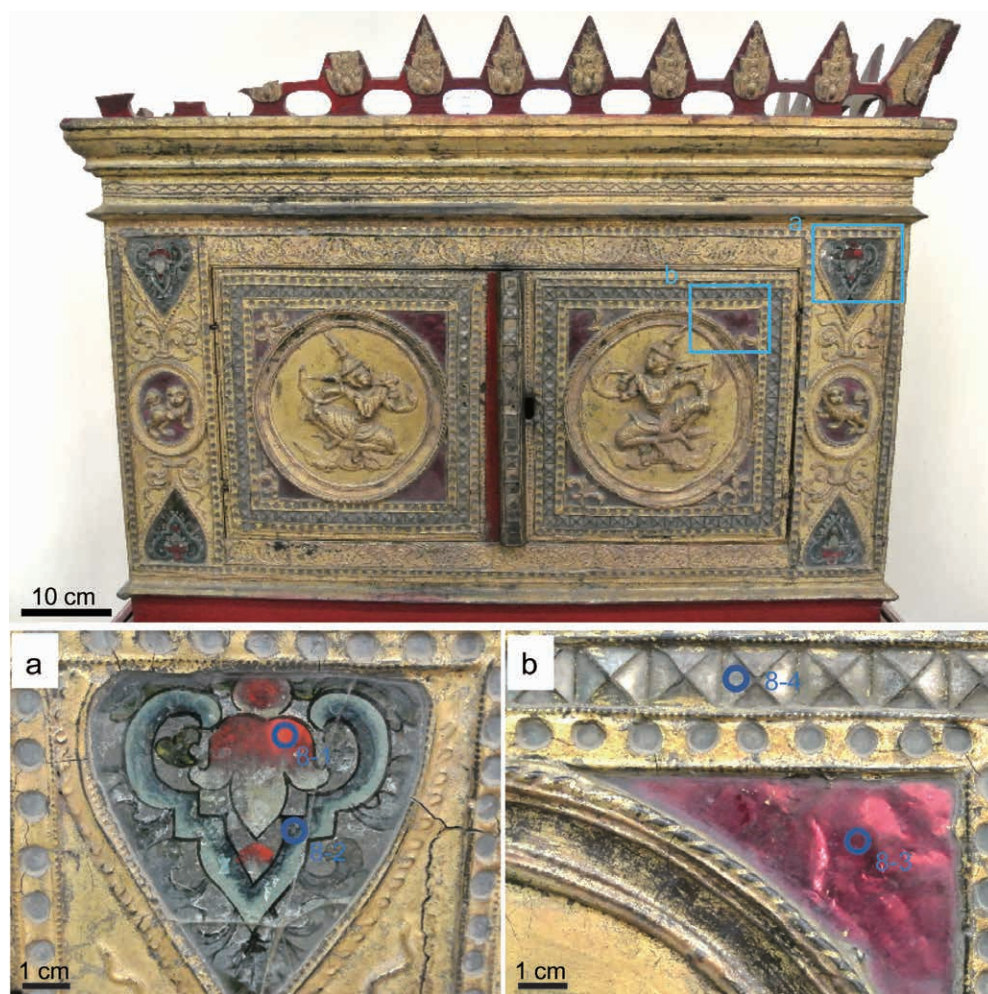
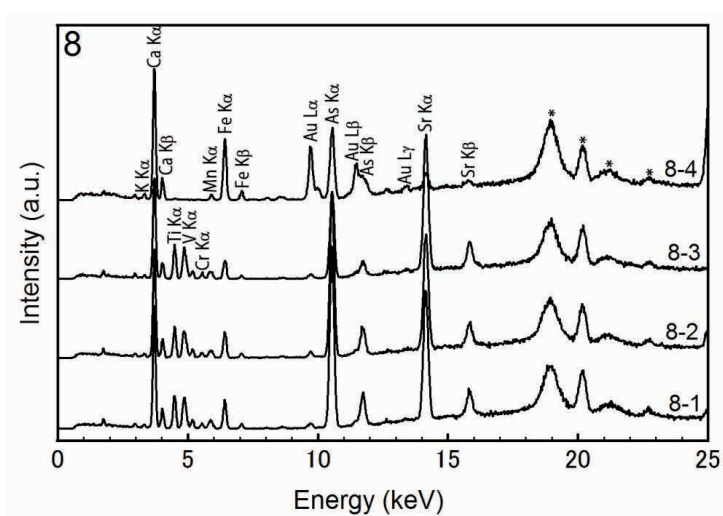
図 16 Sample 8 測定箇所

本作品では、裏面に赤色と緑色の彩色が施されている、或いは、着色された箔が敷かれている板ガラス装飾と、金箔が部分的に付着している白色ガラス部分での測定を行った。測定箇所の写真と得られた蛍光X線スペクトルを図16及び図17に示す。板ガラス装飾部位の蛍光X線スペクトルはいずれも非常に類似しており、ガラス裏面の彩色や箔の組成情報は表面からの分析では得られなかったことがわかる。板ガラスの組成としては、カルシウム(Ca)、チタン(Ti)、バナジウム(V)、鉄(Fe)、ヒ素(As)、ストロンチウム(Sr)が検出され、Sample 3のガラスモザイクで用いられていたような鉛ガラス製ではないことが分かった。一方、白色ガラスの部分は板ガラスに比べAs、Srのピーク強度は弱く、Ti、Vのピークも検出されなかったが、Feのピーク強度は強く出ており、金箔に由来すると思われる金(Au)のピークも確認された。分析箇所の形状や×状に入る装飾部分の組成等の影響を受けていると考えられるため、板ガラスとの組成の比較は単純には行えないが、異なる種類のガラスが用いられている可能性が高い。
