コンクリート造建造物の保存と修復

東京文化財研究所 保存科学研究センター 近代文化遺産研究室 [編]

第 5 章 コンクリート造建造物の保存と修復に関する事例集

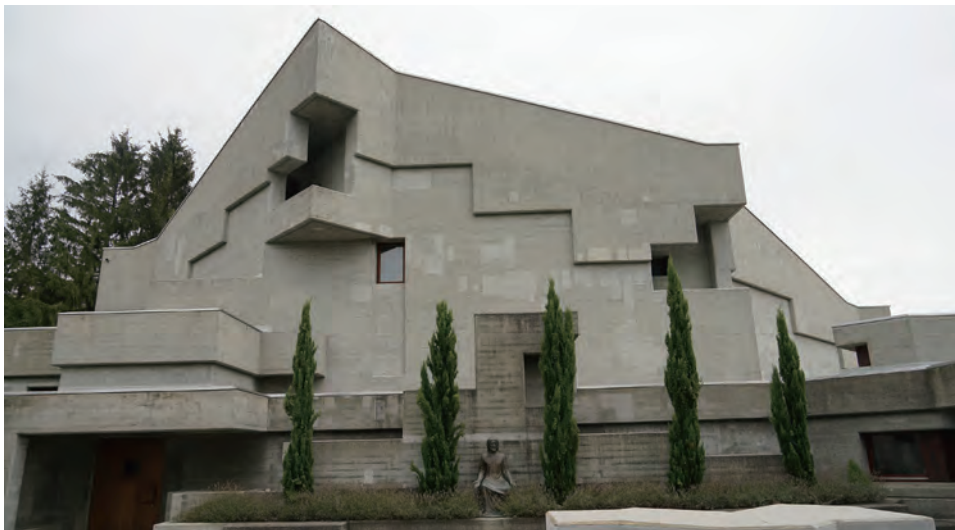
写真1 聖クレメンツ教会（撮影：北河）

また、新たな仕上げコンクリートについては、色味や表面型枠のテクスチャーを再現するとしても、既存躯体と完全に同化することは困難である。たとえ、竣工時に完全な色あわせができたとしても、時間の経過と共にオリジナルと補修箇所で差が出てくるケースもある。そこで、スイスの聖クレメンツ教会(ベットラッハ、1966年造)では、幾何学を基調とした建物のデザインに調和するよう、最小限の範囲を念頭におきながらも、意識的に単純な線からなる幾何学形状に劣化部位を研り取る方針としている(写真1)。これは、最小限の措置と外観上の調和の兼ね合いについて考えるための1つの事例といえよう。

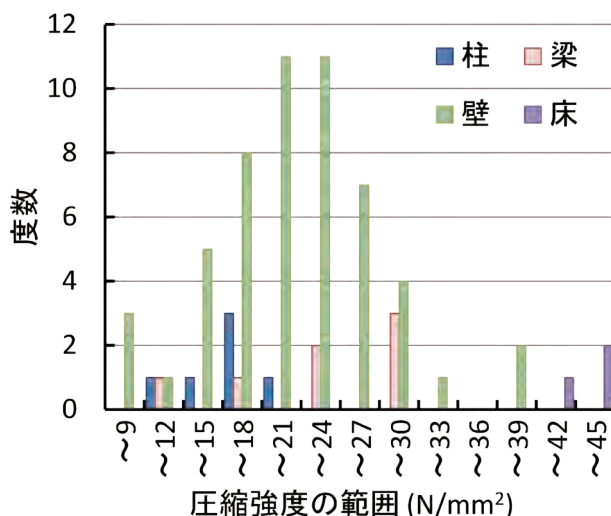
図1 圧縮強度²（芝浦工業大学、濱崎仁教授作成）

その一例として、同潤会上野下アパート（1929年竣工）の調査結果を紹介する（表1、写真1）²。コア強度を建物各部位毎にまとめたものを図1に示す。当時のコンクリートの最低基準は90kg/cm²とされており、その値は十分に上回っているが、床の強度が著しく高いことが分かる。これは当時のコンクリートの調合方法に起因している。すなわち表2に示すように上野下アパートが建設された頃は、コンクリートの調合は市街地建築物法施工規則に則って行われていた。すなわち、コンクリートは容積比としてセメント：川砂：川砂利＝1：3：6として、水の量は係員の指示に応じて調整する、という時代である。所謂左官のような調合を行っていたことになる。壁などの鉛直部材はコンクリートが打ち込みにくいためコンクリートを軟らかくする必要があり、必然的に水量の多い（水セメント比の大きい）コンクリートや、水量の少ない（水セメント比の小さい）コンクリートは、床な

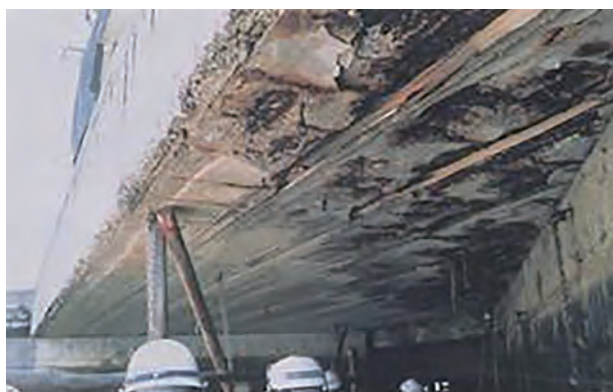
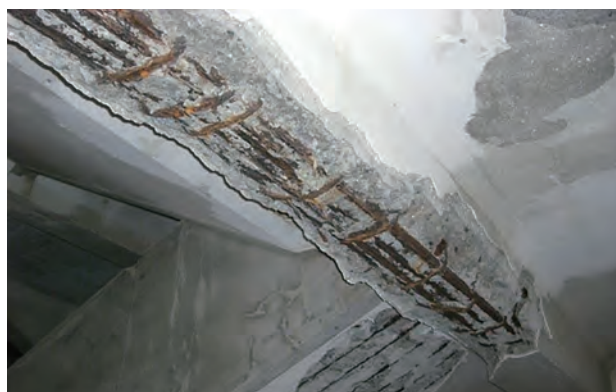
写真2 塩害による被害例写真(左³:(公社)日本コンクリート工学会、コンクリートのひび割れ調査、補修・補強指針 2009)より抜粋、
右:軍艦島建造物(65号棟):長崎市の特別な許可を得て撮影・掲載)

を生じせしめる要因として、塩害および中性化があるが、建築物で塩害が発生する状況としては、過度の内在塩分が存在することによる場合と海岸からの飛来塩分による場合がある。飛来塩分の場合は海岸線からの距離に依存する場合が多い。目安としては海岸線からの距離が0.5～1kmとなる。コンクリートそのものは塩分浸透によって物性が極端に変化するものではなく、塩分によって鉄筋表面の不動態被膜が破壊され、鉄筋の腐食膨張によってコンクリートのひび割れ・剥離し、部材・構造体の劣化につながる事が問題となる。鉄筋の腐食膨張によってコンクリート構造物に被害がもたらされるケースは他にも中性化による鉄筋腐食が考えられるが、多くは著しいさび汁の発生を伴うことが特徴的である。

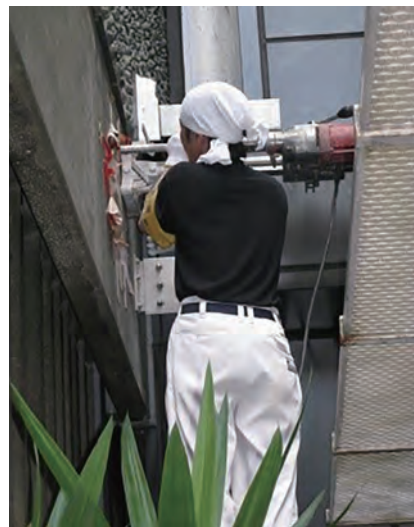
写真 5 コア抜きの状況

国立西洋美術館の躯体の劣化状況を調査するため、建物の中性化進行状況と鉄筋の被り厚さを調査することとした。まず、美術館の外周壁（ハチマキ部）において小径コアによる微破壊的な試験を実施した。その結果、築 50 年を経過した建物の中性化はほぼ鉄筋（被り厚さ 30～40mm）に到達する状況であった（写真 5、6）。

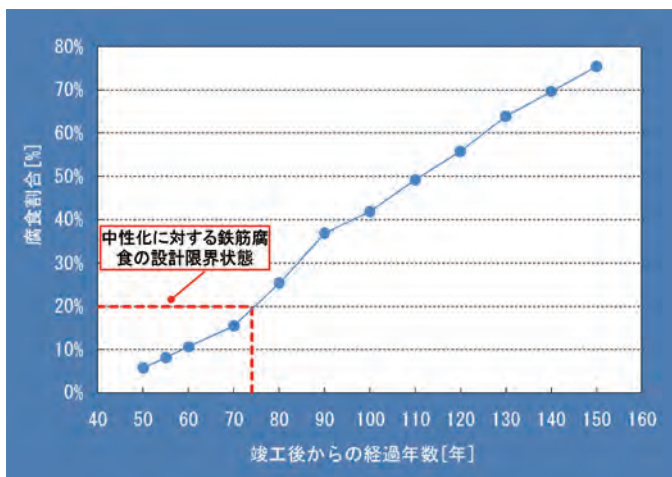
図 14 非破壊試験から推定された鉄筋の腐食

ハチマキ部の 122 箇所において測定を行い中性化が鉄筋に到達した時が寿命と仮定した場合、2010 年の調査時点から約 25 年後に本建物の寿命（腐食限界状態 20%⁶⁾）が来るとの予測結果となった（図 14）。

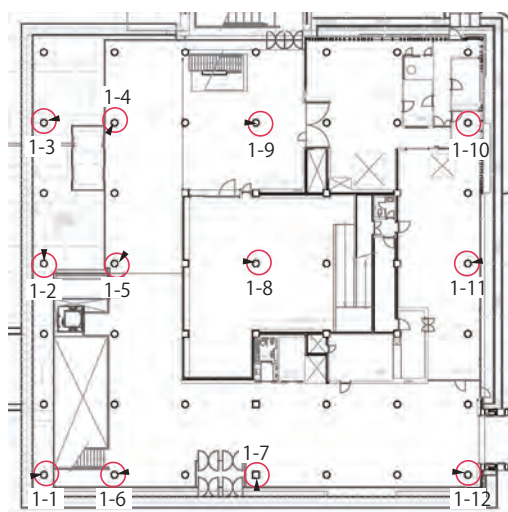
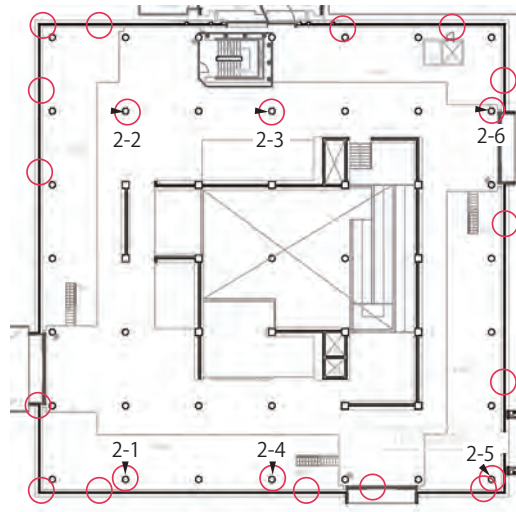
図 15 調査部位（左：1 階，右 2 階）

この結果を踏まえ、本建物の全体像を把握するために、1 階～3 階の柱計 22 本、2 階外梁および外周りのスラブ下とし（図 15）、3 階については主に屋内丸柱を対象とした調査を実施した。

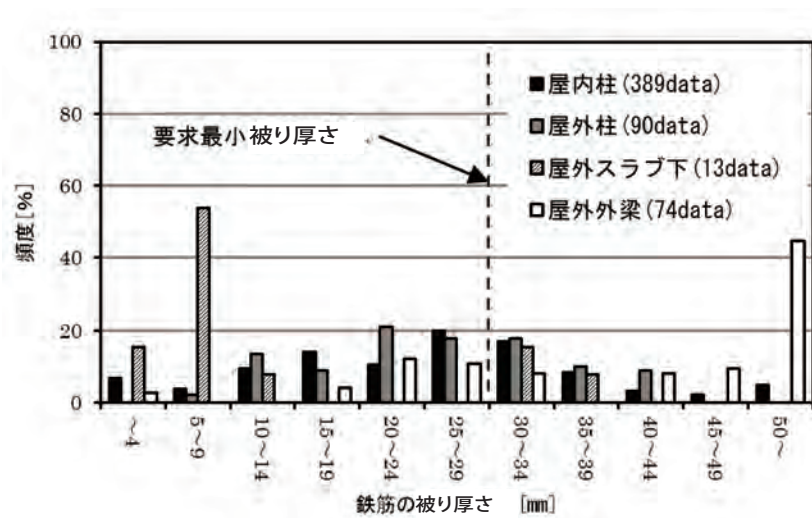
図 17 鉄筋被り厚さの分布

図 17 に被り厚さの全測定データのヒストグラムを示す。外梁では被り厚さが大きく、スラブ下では小さい箇所が多くみられる。また西洋美術館建設当時のコンクリート工事の仕様書である JASS 5¹ によると、要求される最小被り厚さは屋内外の打ち放しコンクリートでは 30mm とされているが、屋内柱では 64.3%、屋外柱では 63.3%、外スラブ下では 76.9% の測定点において基準に満たないものもあり、特にスラブ下はほとんどの箇所 10mm 未満と小さかった (表 3)。

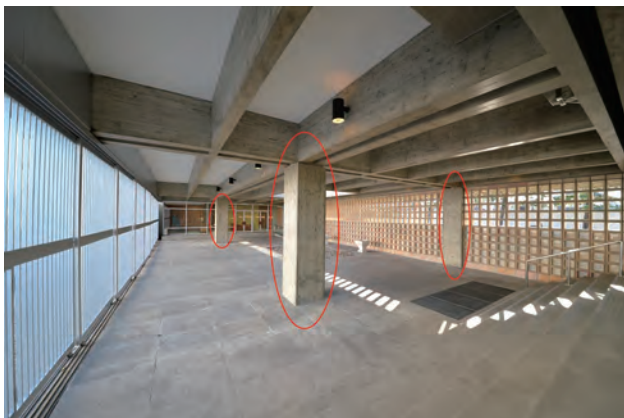
登録有形文化財だが、意匠との兼ね合いで躯体一部の打ち替えを行った事例として、墨会館（愛知県一宮市）があげられる（写真 12）。昭和 32 年（1957）築の丹下健三設計の鉄筋コンクリート造事務所建築である。ピロティ部分の補強に際し、鉄骨ブレース等も検討されたが、開放的な内部意匠を最優先と判断して、既存の鉄筋コンクリート柱の表面を所り、配筋した上で柱の寸法を若干太くする補強を行った（写真 13）。

写真 13 墨会館 コンクリート柱補強 赤丸が補強で太くなった。

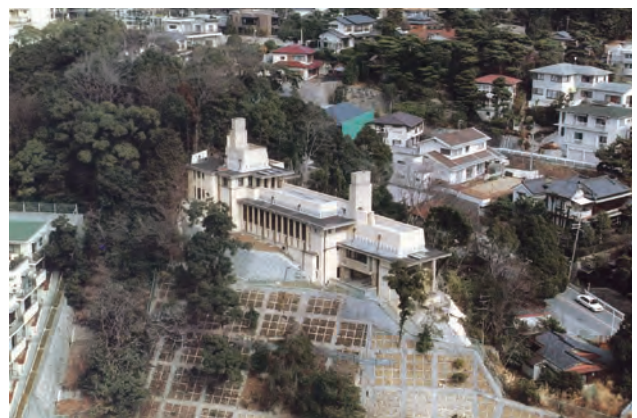
耐震診断・補強については、地震被害を受けた災害復旧工事の際に実施された。建物を壁式構造とみなして、必要とされる 1 G の設計強度（標準せん断力係数 $C_o = 1.0$ ）に対し、壁に生じる平均せん断応力度を求め、短期許容せん断応力度が平均せん断応力度の約 7 割、間仕切壁である土壁の強度を累加すると、終局的には 8 割程度であることを確認した。被害状況の綿密な調査と比較

写真 14 旧山邑家住宅 外観（『重要文化財旧山邑家住宅（淀川製鋼迎賓館）保存修理工事報告書』（株式会社淀川製鋼所、平成元年（1989）2 月）から転載）

検討し、健全ならばおおむね現行規定を満足できる構造強度を有しているとの判断から、全体的な構造補強は実施しないこととした。ただし、地震によりひび割れ等の被害を受けた壁については、強度回復のためコンクリートの打替えもしくは門型鉄骨枠による補強を行うこととした。

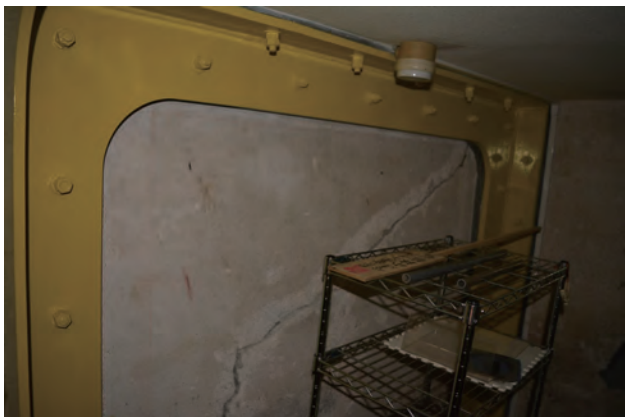
写真 16 門型鉄骨枠による補強（非公開エリア）

また 1 階倉庫室壁については、地震によるひび割れ被害を観察できるよう門型鉄骨枠による補強を実施し、地震力は鉄骨枠に負担させることとした（写真 16）。他、一部床スラブやパラペットに炭素繊維シート補強が実施されている。

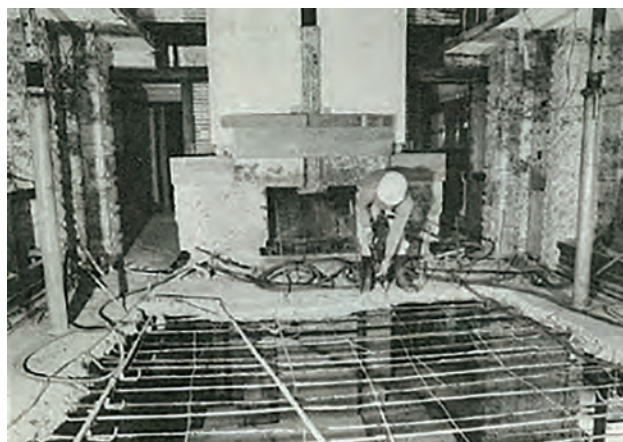
なお、本建物はスラブが薄いところで厚さ 6 センチメートルほどしかなく、配筋も丸鋼でまばらであるなど、当初から鉛直荷重に対しての躯体の強度不足が課題となっていた。昭和 60 年（1985）からの保存修理工事では、2 階スラブの打替えが行われ、その際は既存丸鋼鉄筋を残し、同じ丸鋼を付加する形で補強が行われた（写真 17）。平成 28～30 年（2016～8）の保存修理工事でも、垂下した南面庇の鉄骨による支持、4 階バルコニー部のスラブに負荷をかけないよう仮設床設置が行われている。これらを今後どう扱うべきかも継続課題である。

写真 17 2階スラブ打替え スラブ解体（『重要文化財旧山邑家住宅（淀川製鋼迎賓館）保存修理工事報告書』（株式会社淀川製鋼所、平成元年（1989）2 月）から転載）

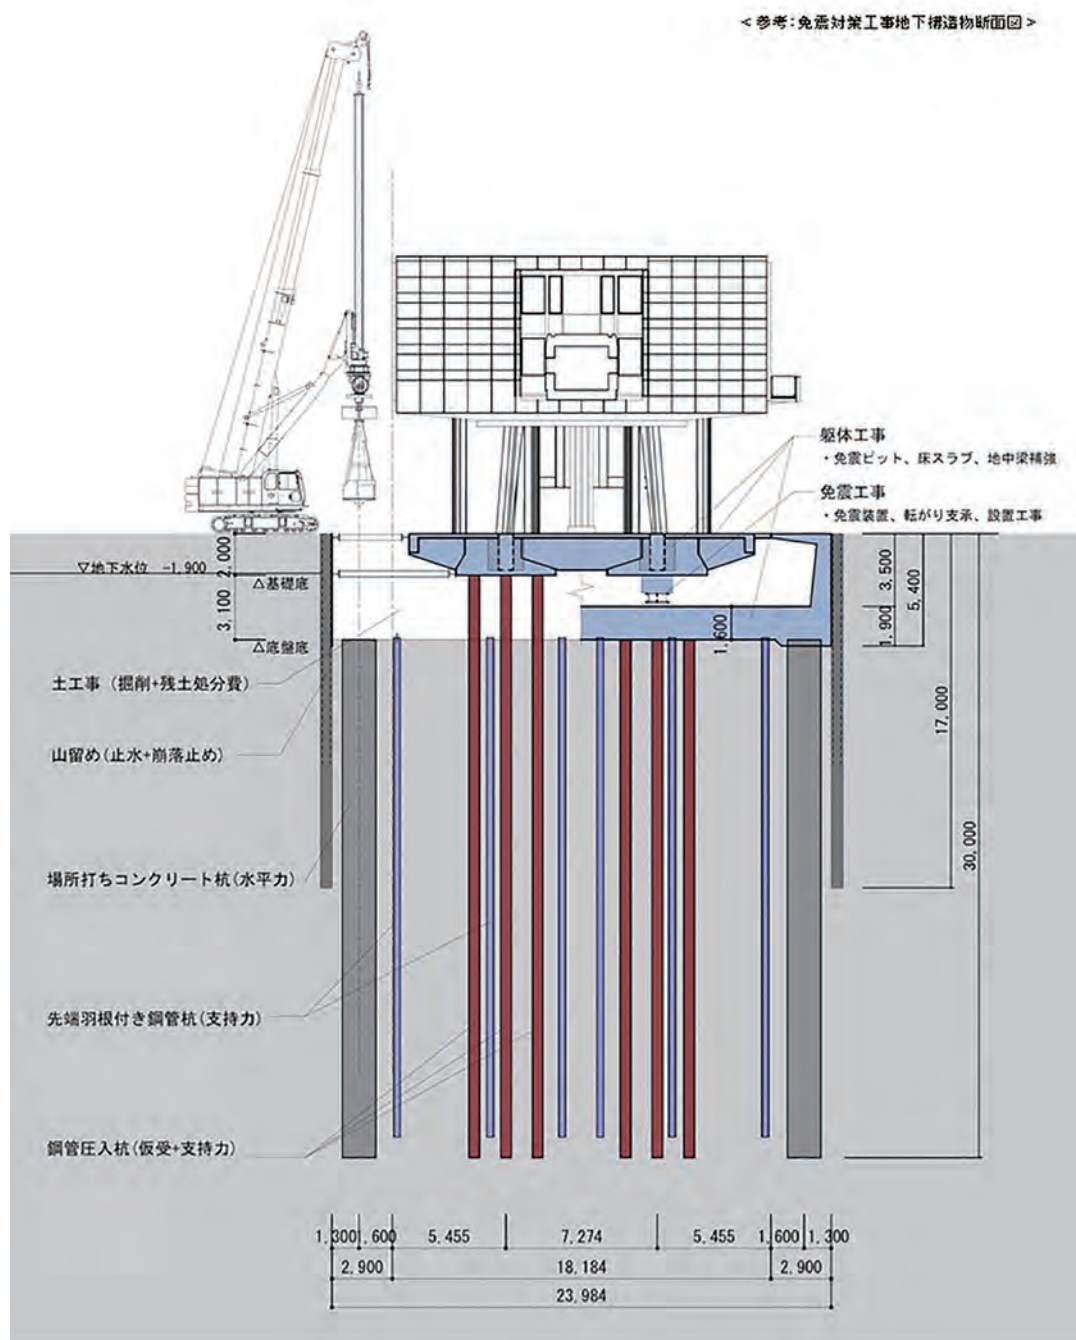
基礎下で免震を行う免震補強案が検討された。耐震補強案は外観意匠及び景観に影響が大きく、躯体打替補強案は意匠は守られるとはいえ、躯体への影響が極めて大きいことから不適と判断され、最も意匠・景観上の影響が少なく躯体への影響も最小限とできる免震補強案が採用された（図 4）。

免震化にあたっては、既存基礎梁に新たに新設基礎梁を増設し P C 鋼棒で一体化させて免震装置上に設置することとした。階段下には独立基礎が設けられていたが、新設の免震基礎梁上に階段を載せる必要があったため現状変更許可を得て記録をとって一部を撤去し、代表的な

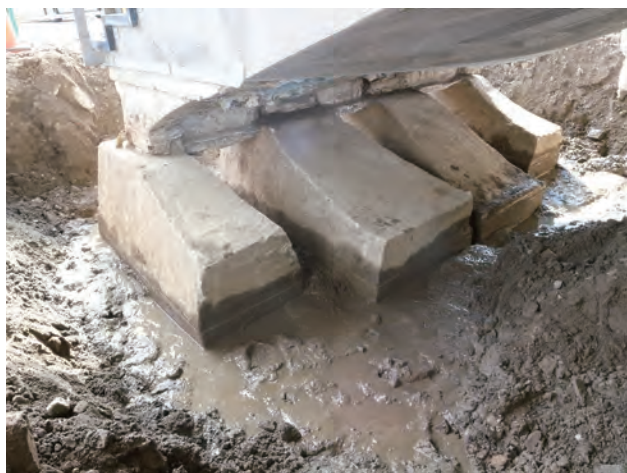
写真 19 階段下独立基礎 現状変更許可を得て撤去

部分は大ばらしで保存した（写真 19）。また、平和記念公園が名勝指定されているため名勝の現状変更許可も必要で、掘削前には全面的な発掘調査を実施している。二階東西には指定範囲外の渡廊下が接続するが、免震化に伴いエキスパンションジョイントを設ける必要が生じ、極力外観意匠に影響ない形状とした。

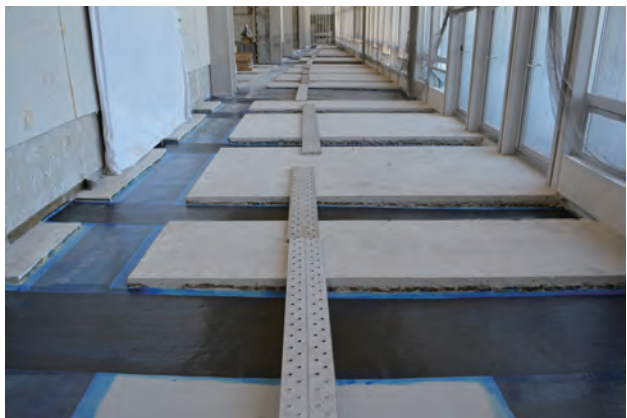
写真 20 二階床梁天端炭素繊維補強

ほか、片持ちでスラブを支持している 2 階床梁は天端に炭素繊維シート補強を行った（写真 20）。

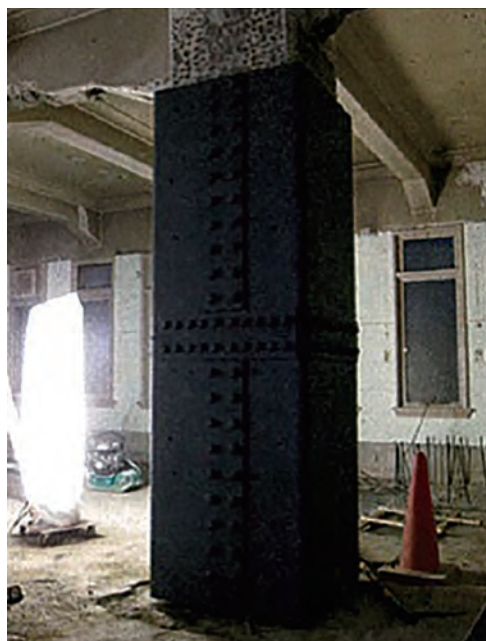
写真 25 一階柱鋼板巻き建て補強（『東京大学大講堂（安田講堂）改修工事報告書』（東京大学 平成 28 年（2016）3 月）より転載）

防止のため一部耐震スリット設置が行われた（図6）。一階一部柱には鋼板巻き建てが行われた（写真25）。講堂廻り廊下には鉄骨パネル壁の設置が行われた（写真26、27）。また、正面ポーチは一旦切り離しエキスパンションジョイントを設置した。

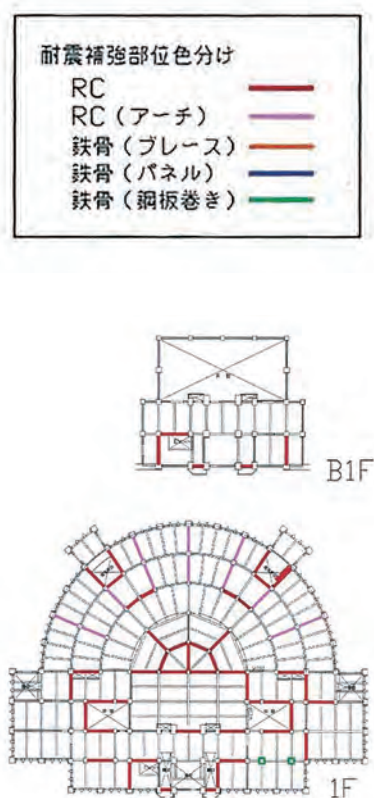
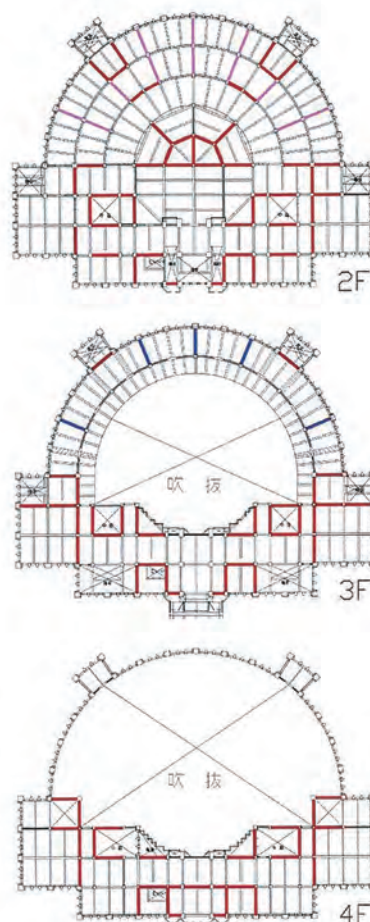
図 5 耐震補強概要平面図（『東京大学大講堂（安田講堂）改修工事報告書』（東京大学 平成 28 年（2016）3 月）より、報告書図版を使い組み合わせを加工）

耐震診断は「既存 R C 造基準」の第 2 次診断法により、半円形の講堂とそれ以外の部分を分けて実施。Is 値の目標は、大学施設として通常より少し高めの 0.7 以上とした。建物は比較的整形だが、柱の主筋量が少なかったり、既存壁も薄く配筋が 9 φ @ 300 であるなど耐力を期待できない部分が多いなどの課題があった。結果、4 階以外は Is 値 0.7 以上を満足せず、塔屋の下層では 0.3 以下のところもあり、補強が必要となった（図 5）。

改修の方針は、創建時の姿を保持することと、多くの学生や教職員が使用できる場とすることを基本方針とし、耐震性の確保、居住環境の改善、バリアフリー化などを方針とした。耐震補強は、各階に鉄筋コンクリート造耐震壁の増設が行われ（写真 23、24）、極短柱折損の

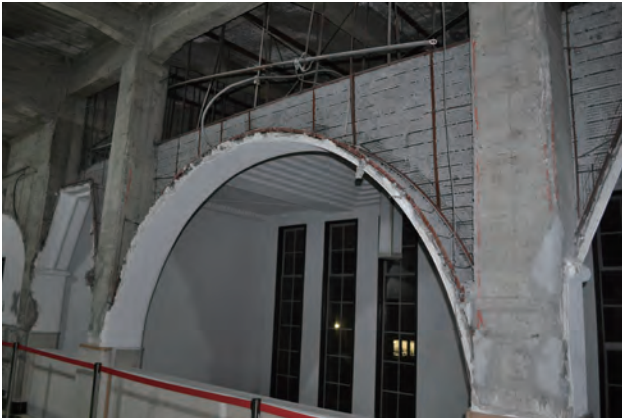
写真 23 鉄筋コンクリート造耐震壁 設置前 ラスモルタルによるアーチ装飾部解体

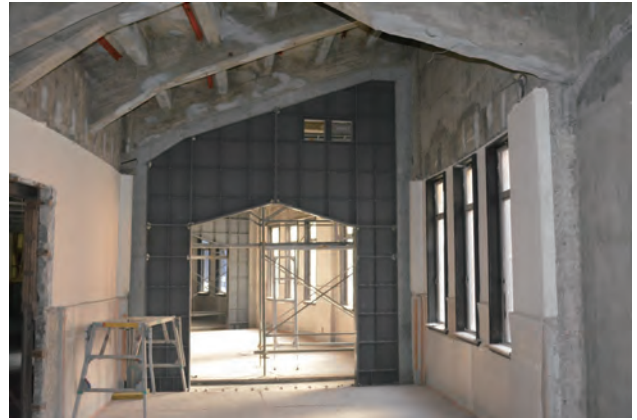
写真 26 講堂廻り廊下 鉄骨パネル壁 施工中

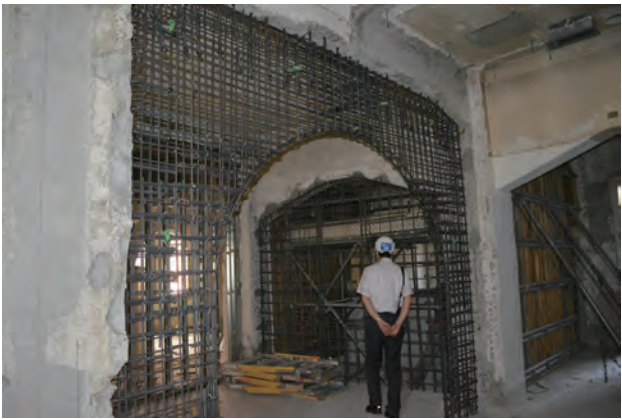
写真 24 鉄筋コンクリート造耐震壁 鉄筋配筋

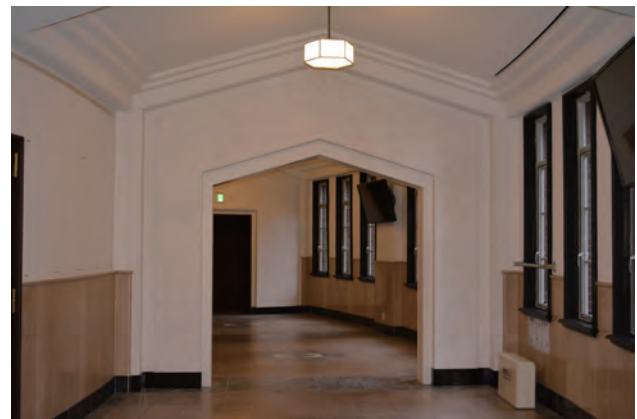
写真 27 同 完成 周囲意匠に合わせて尖頭形とした

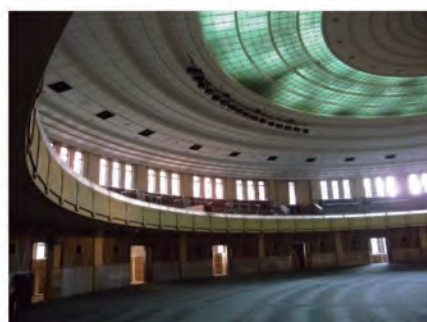
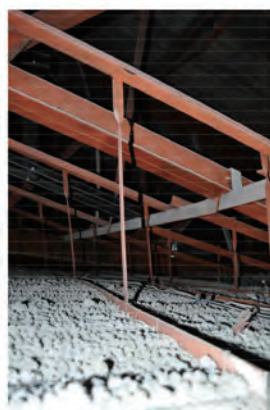
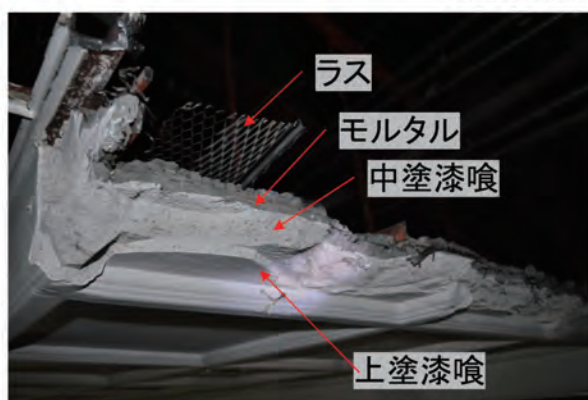
図7 講堂既存天井

講堂の天井については、既存の天井が鉄骨下地をトラスから吊り下げ、ラス下地にモルタルと漆喰を厚く塗りつけたもので、極めて重量が重く危険であることから（図7）、鉄骨下地から全て撤去して構造を作り替え、意匠を合わせたガラス繊維補強石膏（G R G）パネルに置換することとした（写真28）。他、メイン動線にあたるロビーや廊下については講堂内部と同様に既存を撤去し準構造体として復元作業を行っているが、一部漆喰塗を存置した階段室天井には、フェールセーフとして目立たないようにネットが張られた（写真29）。

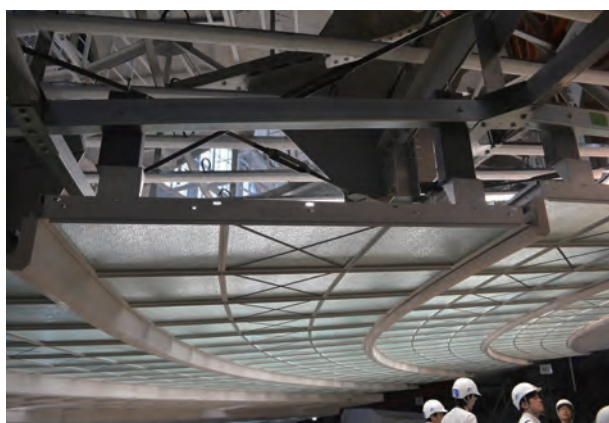
写真 28 新設ガラス繊維補強石膏（GFRG）パネル天井

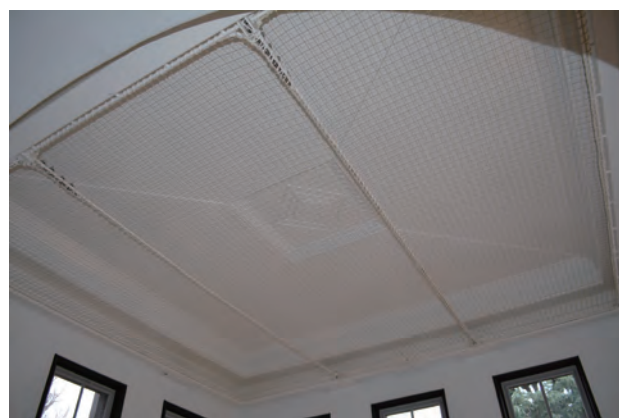
写真 29 階段室漆喰天井落下防止ネット

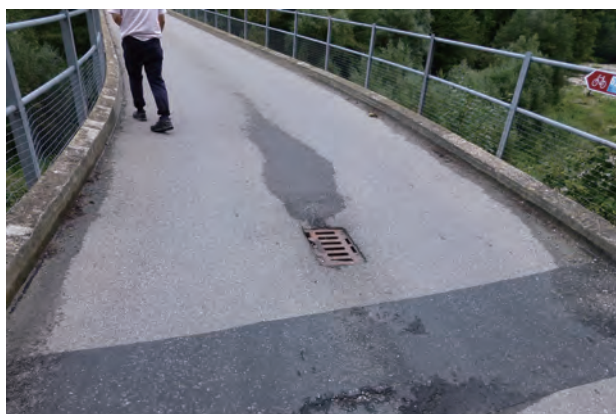
写真3 橋面排水装置（道路端部中央に排水樹を設置）と取り換えた手摺

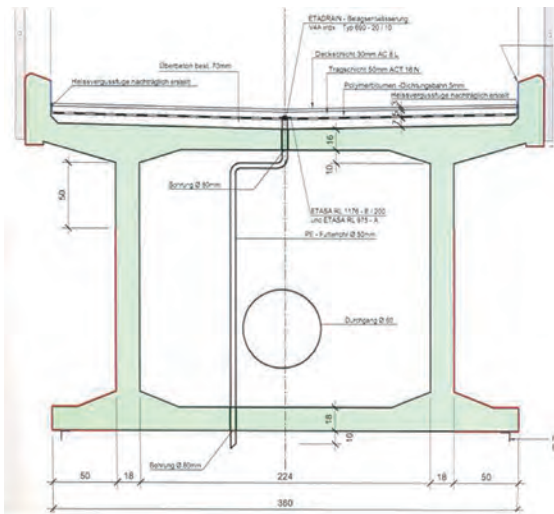
図2 橋面排水柵から排水管を使ってアーチ下面に排水する排水管のレイアウト (画像提供: ローザンヌ工科大学、Prof. Eugen Brühwiler)

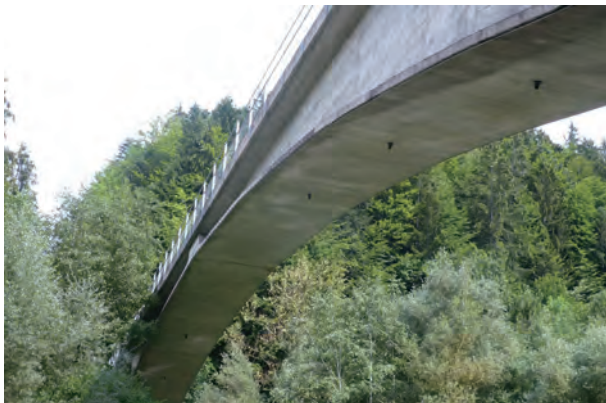
図3 被り25mmのうち10mmは、撥水剤を塗って防水層を施工し、その後、モルタルを吹き付ける。(画像提供: ローザンヌ工科大学、Prof. Eugen Brühwiler)

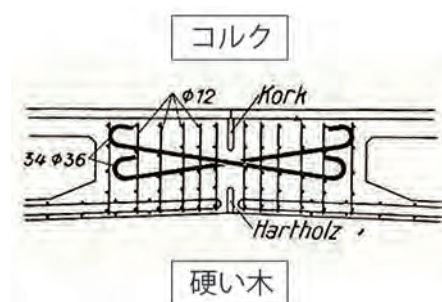
中央ヒンジ部のオリジナルの詳細を図4に示す。上部はコルクを、下部には硬い木を配置しているが、施工後74年経過して、これらの部材が劣化し、コンクリート自体も劣化したため補修を行った。同様に、アーチリング端部の2つのヒンジも補修を行っている。

図4 ヒンジ部のオリジナルの構造 (画像提供: Prof. Eugen Brühwiler)

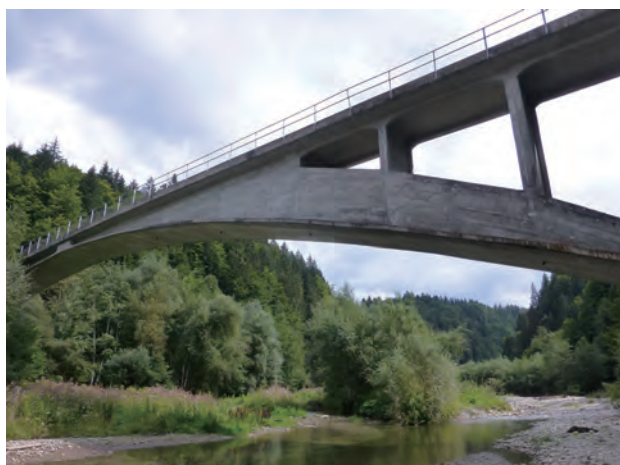
ロスグラーベン橋の鉄筋の被りについて、気が付いた点をあげると、まず第一に、被りが小さいと感じられる。図面を直接調べたのではなく、シュバントバッハ橋とサルギナトーベル橋の配筋図から推測すると約25mmである。平成29年(2017)の日本の道路橋示方書では、最小被りが30mmであるので、ロベール・マイヤールが設計した時期は、鉄筋の被りについては、あまり注意を払わなかったように思われる。そのため、鉄筋がさびて被り部分のコンクリートが剥落しているケースが多く、補修事例も、錆びた鉄筋の対策とその上の剥離した

コンクリート部分の補修事例である(写真6、7)。

写真6 アーチリング下面の補修事例(新しく補修したコンクリート表面に木製型枠の年輪の模を再現している。)

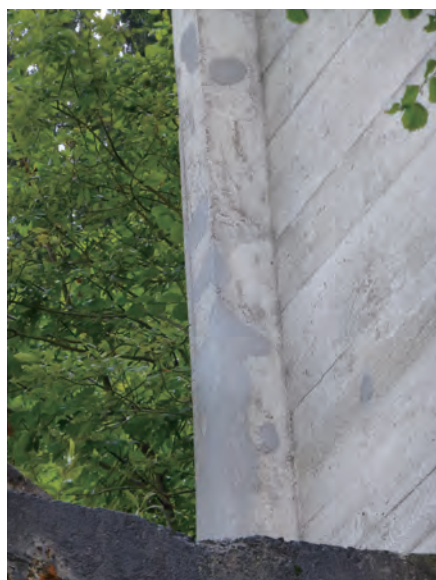
写真7 鉛直壁の補修事例(オリジナルのコンクリートの色と大きな差がない)

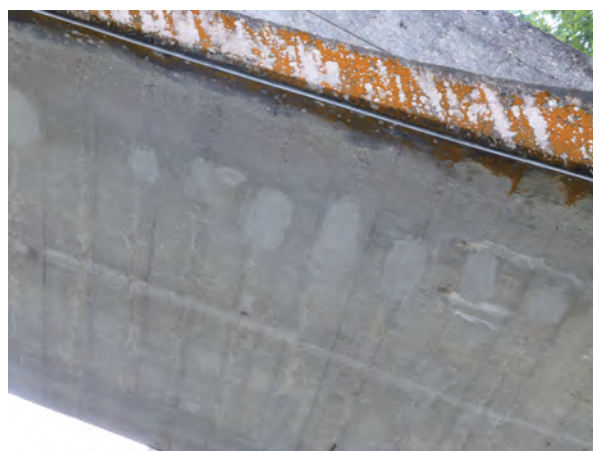
写真8 アーチリングの補修事例(オリジナルのコンクリートの色と大きな差がない。アーチリング端部に水返しを施工。)

このため、アーチリブの付根では、植物がはびこって、アーチリブが常に水分に触れる状態となり、コンクリートが黒ずんでいる状況であった（写真 8、9、10）。これはコンクリートの劣化を促進するため、定期的に周りの植物を、剪定することが必要だと思う。

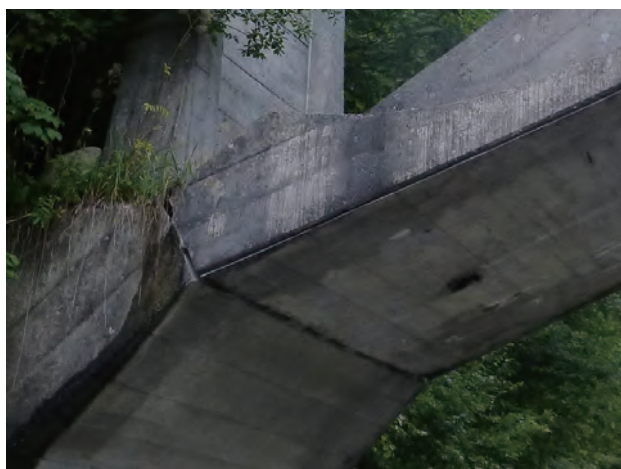
写真 10 スプリングのヒンジ部の補修

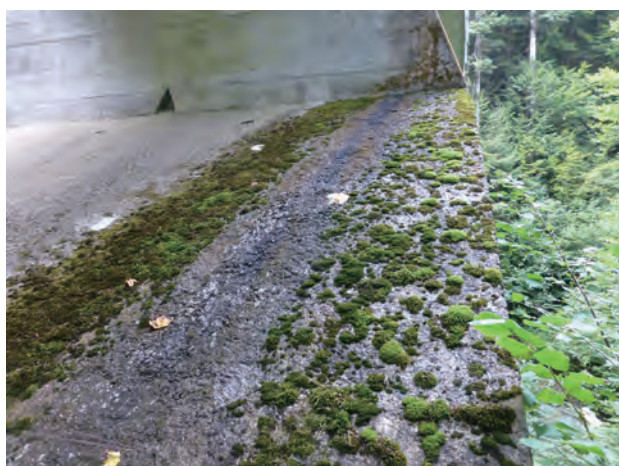
勾配については橋軸方向の勾配が 3% であり、橋軸直角方向に 2% であるため、排水桝は中央の曲線内側中央に一箇所だけ設置されている（写真 13）。シュバントバッハ橋のアーチリング部の排水方法である、壁の下端に三角形の穴を空けて、雨水がアーチリング下方に流れるような工夫をしている（写真 14）。しかし、ロスグラーベン橋の時もそうであったが、植物が橋の近くに迫っており、苔がコンクリートアーチの外側に生えている状態であった（写真 14）。特に自然環境の影響を受ける場合、

写真 14 アーチリブの排水システム

その影響をできるだけ少なくするように、植物の剪定が必要である。シュバントバッハ橋の補修は、鉛直壁の部分である（写真 15）。近くから見るとコンクリートの色が、補修した場所の方がやや明るく見える。しかしながら、遠景から見れば鉛直壁のコンクリートの色が異なっているのは見分けが付きにくいと思われる。この補修した箇所も鉄筋が錆びて、上部のコンクリートが剥離した部分だと推測する。

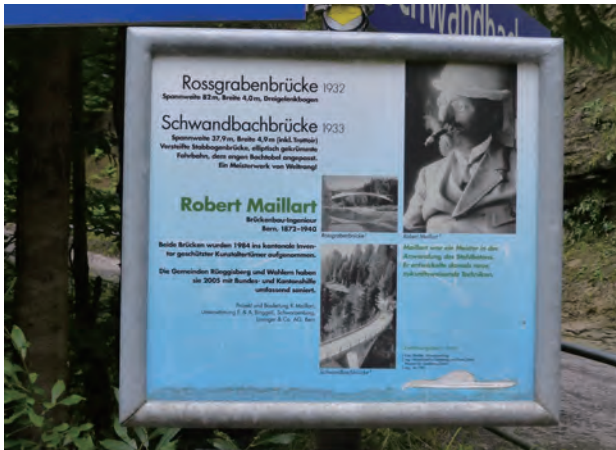
州の歴史的構造物に認定され、2005年に、リュエギスベルク Rüeggisberg とバーレン Wahlern が、スイスと州の予算を使って包括的に補修したことが述べられている（写真17）。

写真17 2005年に補修されたことを示す解説（現地の説明パネル撮影）

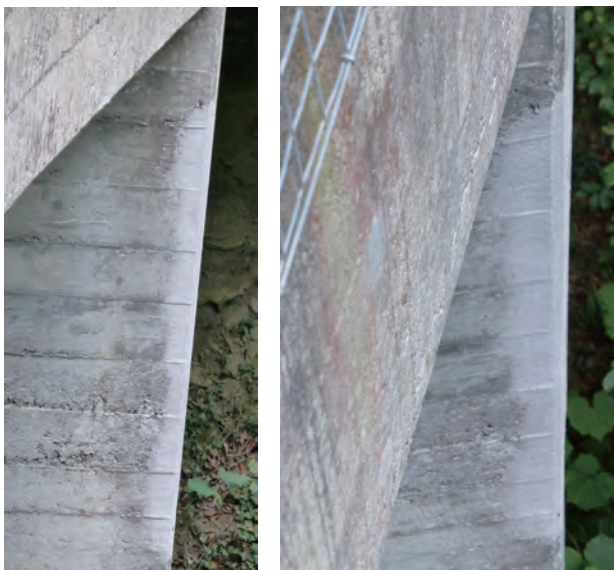
写真15 鉛直壁の補修

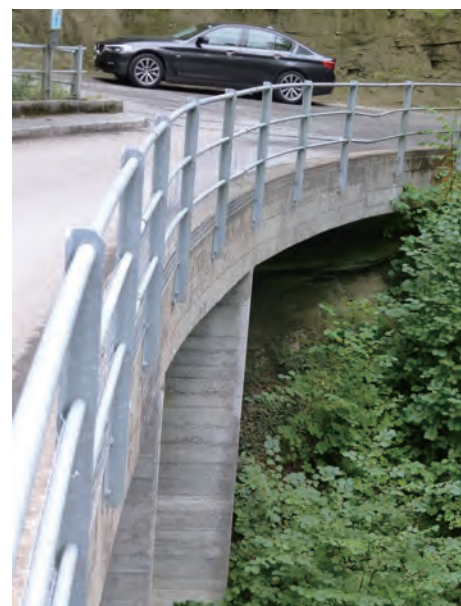
写真16 銅製手摺の交換

手摺の部分は、鋼製であるため錆が表面についていたので手摺を交換した（写真 16）。表 3 にシュバントバッハ橋の補修の履歴を示す。

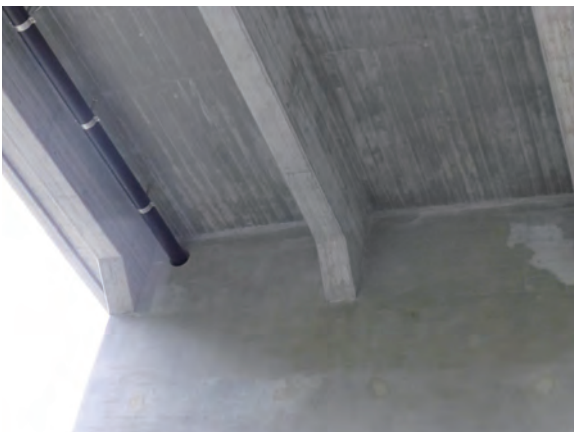
写真 21 排水管の後施行（その 1）

た後、1.6m の間隔を置いて型枠・支保工を並行移動して打設した。マイヤールの橋は、設計の時点で排水の方法について、あまり考えていなかったことが、排水システムの後施行の状態（写真 21、22）からわかる。現在の橋面排水の処理も、壁高欄の一部から排水管を外に出して、床版にたまった雨水を排水する方法が取られている（写真 23）。アーチ端部の 3 ヒンジ部にも雨水が入らないように、シーリングをしている（写真 24）。

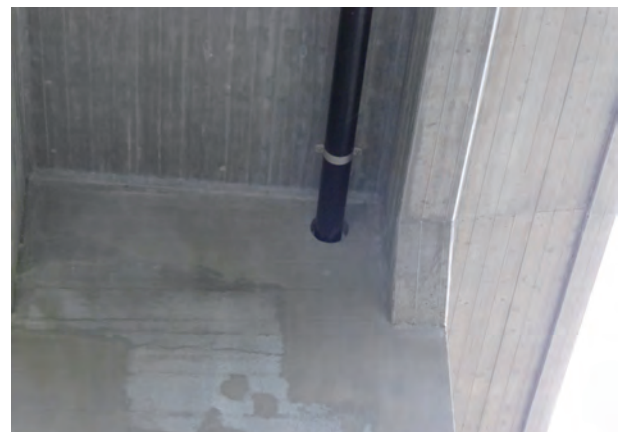
写真 22 排水管の後施行（その 2）

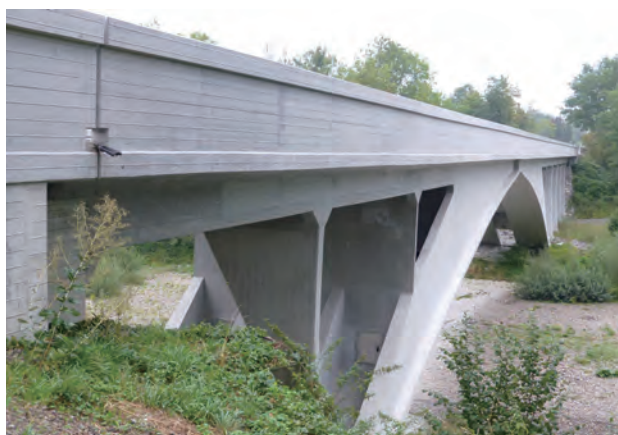
写真 23 排水の処置

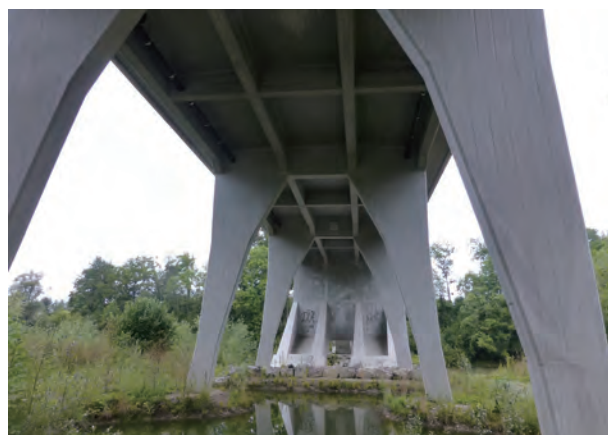
型枠の木目の再生は、予めオリジナルの木目をもとに再生することが述べられている。橋脚（写真 25）や高欄のコンクリート（写真 26）にそれが行われている。しかし、コンクリートの色が、80 年後の色ではなくて、少し白みが強くなっている点が、やや不釣り合いであると感じる。

写真 25 橋脚の木製型枠の再生

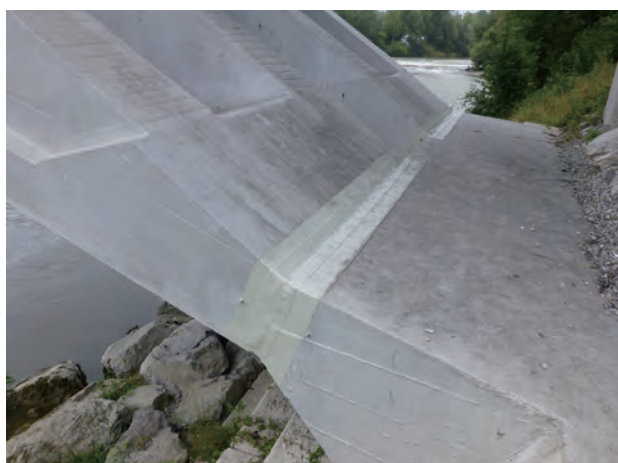
写真 24 3 ヒンジの補修

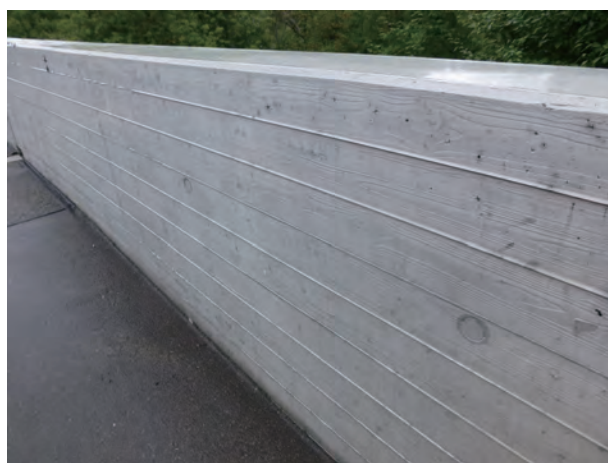
写真 26 コンクリート表面の木製川枠の再生

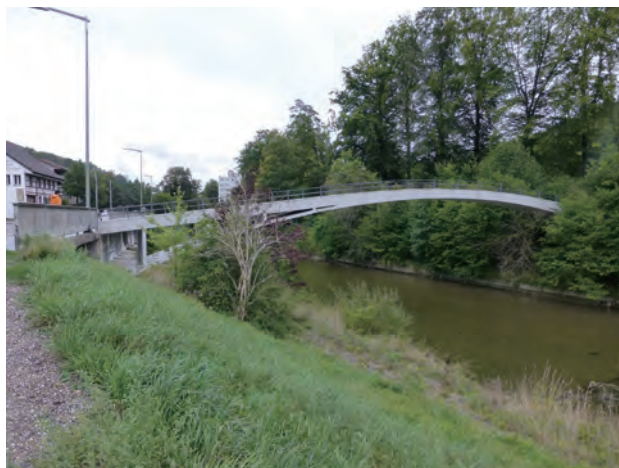
14cm で床版の厚さ 9cm であり、センターでアーチと床版は結合し、厚さ 14cm になる（図 7）。アーチ・ライズ比は、1 : 10.34 であり、マイヤールが設計した橋の中でも最も扁平なアーチである。いつテス川橋を補修したのか不明だが、コンクリートの色が白すぎると思われる（写真 27、28）。

写真 27 テス川歩道橋の全体図

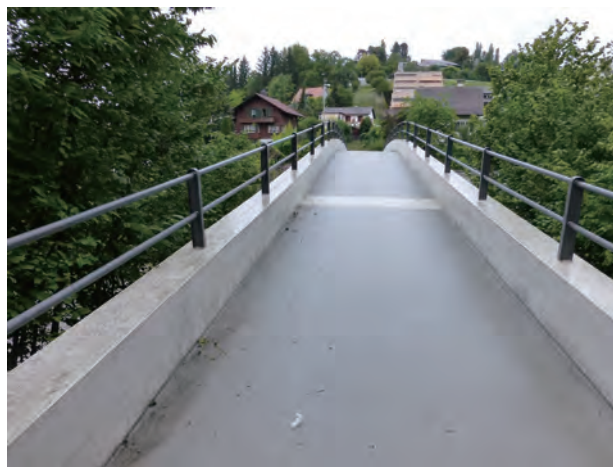
写真 29、30 はテス川歩道橋の床版部である。劣化した鉄筋コンクリートの補修を行い、手摺も新しくした。新しいコンクリートを吹き付ける場合の色については、できるだけ 80 年経った現在のコンクリートの色を再現することが望ましい。

写真 29 橋面の状況

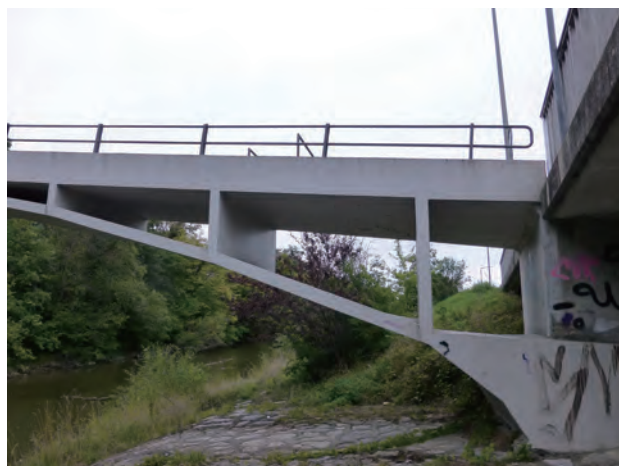
写真 28 スプリングング

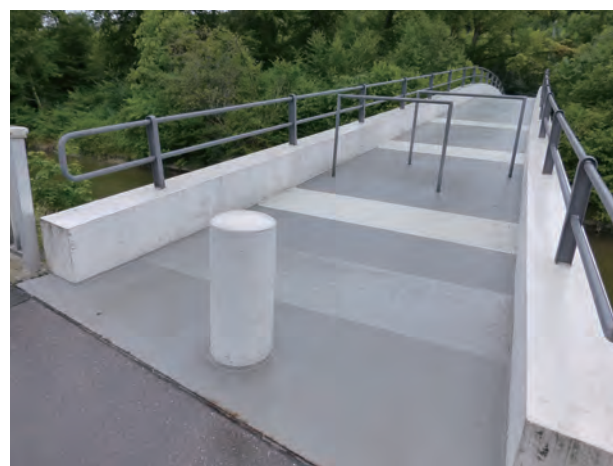
写真 30 床版一般部

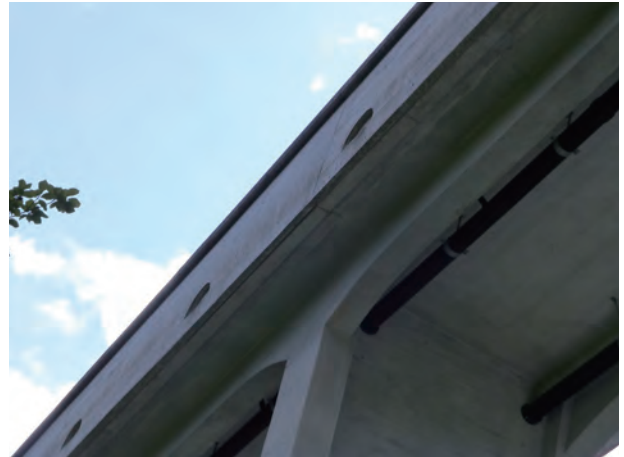
計画であったが、半円を通して外側に出た雨水が鉛直壁やアーチリングのコンクリートに掛かり、これがサルギナトーベル橋のコンクリートを劣化させる原因になっていた。マイヤールが設計したサルギナトーベル橋は、排水方法として、橋面に降った雨は、コンクリート壁高欄の下側に橋面に設置した排水溝を通して、橋の外側に排出するという概念はなかったものと思われる。

写真 33 橋の外側から見た排水孔

側に設置して排水し、かつ半円形の穴は完全にふさいで、雨水が橋の床版から直接半円形の穴を通して、外に漏れることを防止している（写真 33（橋の外側から見た排水孔）、写真 34（橋面の排水方法）参照）。写真 35 に桁内の排水管のレイアウトを示す。アーチリング内の排水方法については、鉛直壁の下端に開口部を設けて、人の出入りを可能としている（写真 36）。マイヤールの設計の特徴は、設計基準強度（立方供試体強度 333kg/

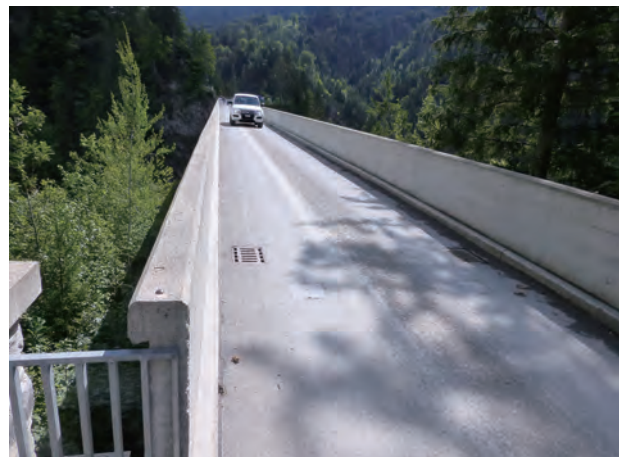
写真 34 橋面の排水方法（排水桝の設計）

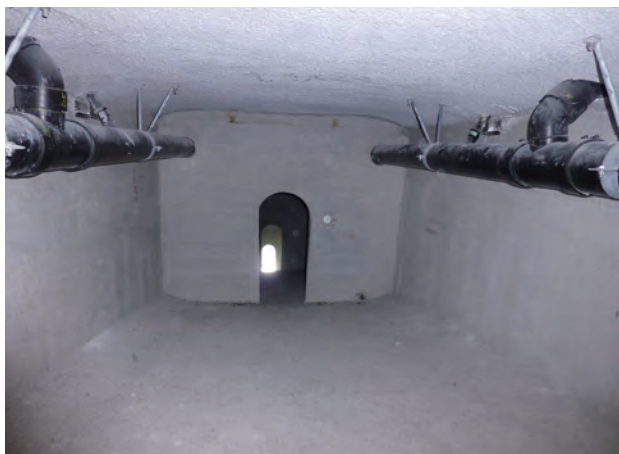
写真 35 桁内の排水管配置の現状

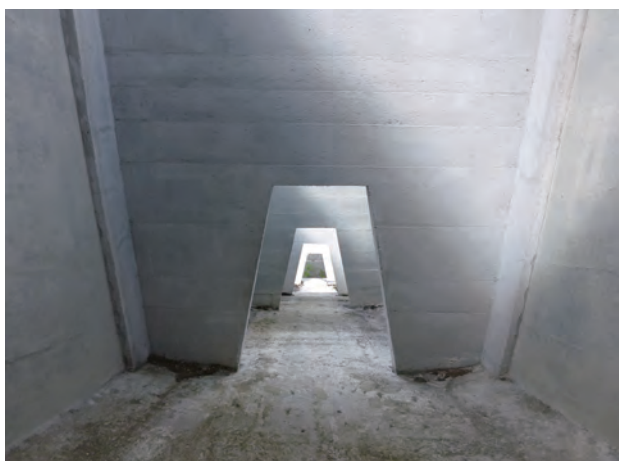
写真 36 アーチリングの桁内の排水方法

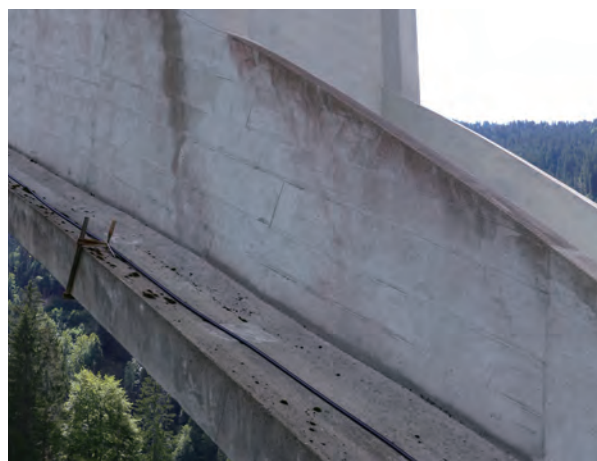
写真 38 北側のコンクリートの汚れ状況

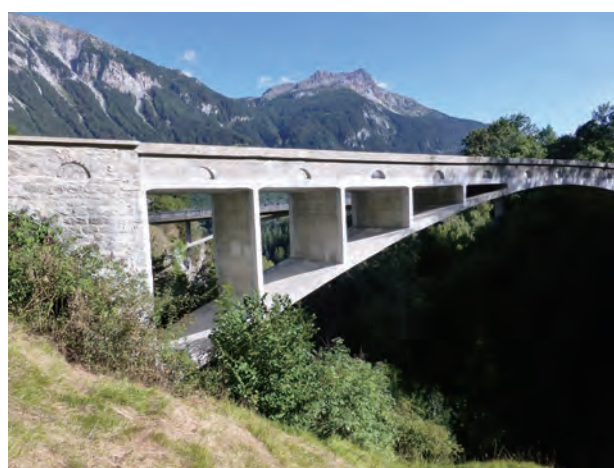
アルチール橋以外に、ウアザッハ（Urzach）にあるヘーベルトーベル橋（Hebeltobel brücke）が対象になった。写真 42 にファルチール橋のコンクリート劣化の状況を示す。これに対してファルチール橋の補修工事が行われた。表 6 に補修の経歴を示す。2013 年に行われ、まず、床版に 2 層のウルトラハイパーフォーマンスコンクリ

写真 42 ファルチール橋（近景）（現地の説明パネル撮影）

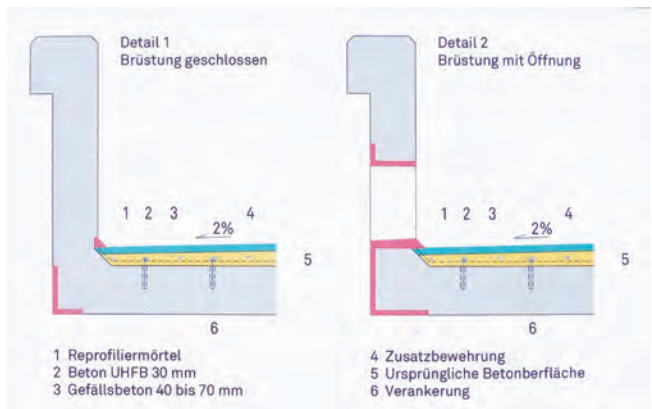
図 10 UHPRFC の施工断面図（現地の説明パネル撮影）

ート（UHPRFC）を設け、防水性能を高めたこと（写真 43、図 10）、2 番目に、床版に降った雨が半円形の穴から外側にこぼれて、コンクリートアーチに掛からないように、この半円形を半分ほど埋めて、床版上の雨水を排水できるように、その半円形の下に橋軸方向に沿って排水路を設けた（写真 44、45）。3 番目に、劣化したコン

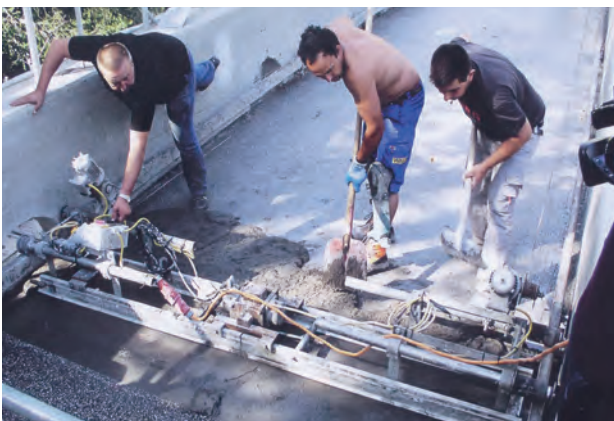
写真 44 UHPRFC を 2 層とした橋面防水工事（現地の説明パネル撮影）

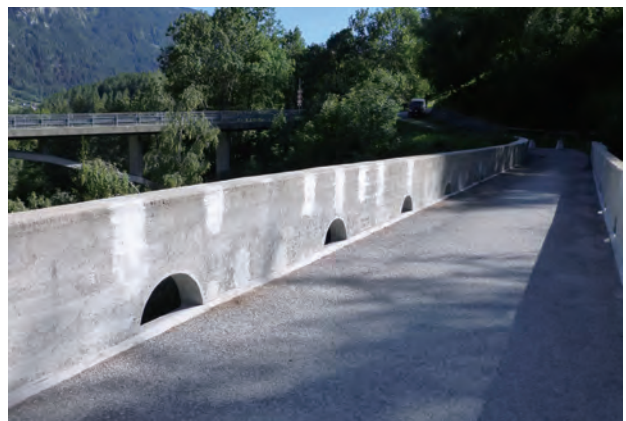
写真 46 橋面排水を外側に流さない処置

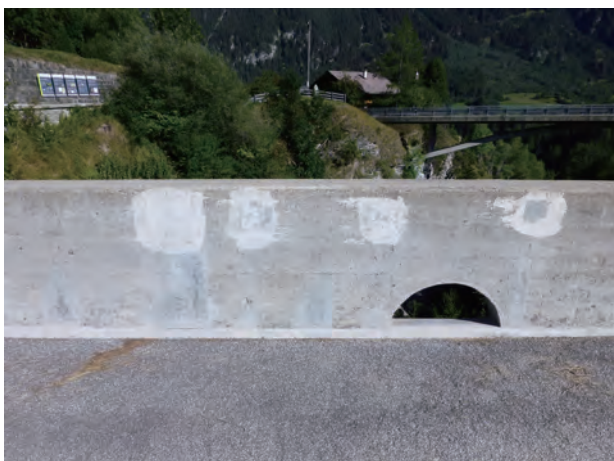
写真 45 外側に雨水が流れない処置

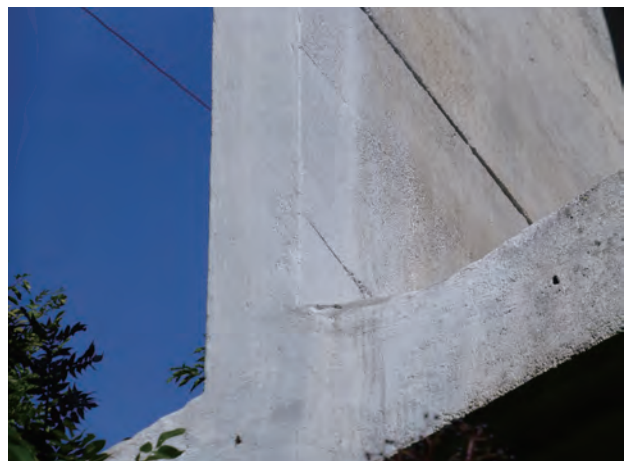
クリートは、高圧水を劣化したコンクリートに吹き付けることによって取り除き、吹付コンクリートを吹くことによって補修したが、補修後のオリジナルのコンクリートはコンクリートの色が白く浮き上がっていることが分かる。補修時の色合わせも大きな課題となっている（写真 46、47、48、49）。

写真 47 補修した後の鉛直壁端部

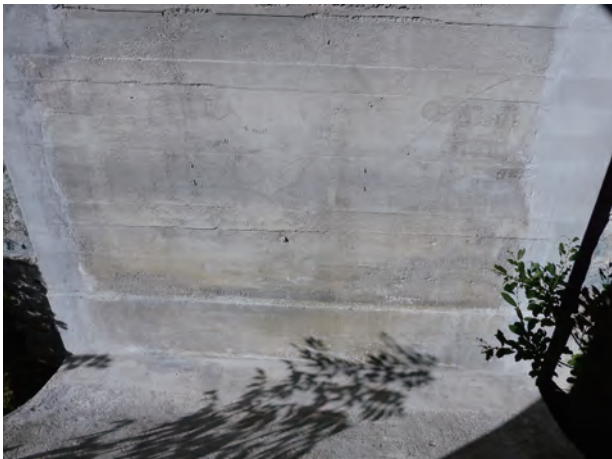
写真 48 補修した後のアーチリング下面

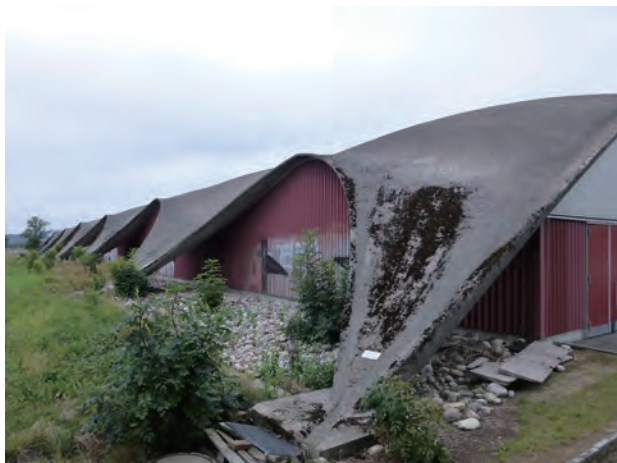
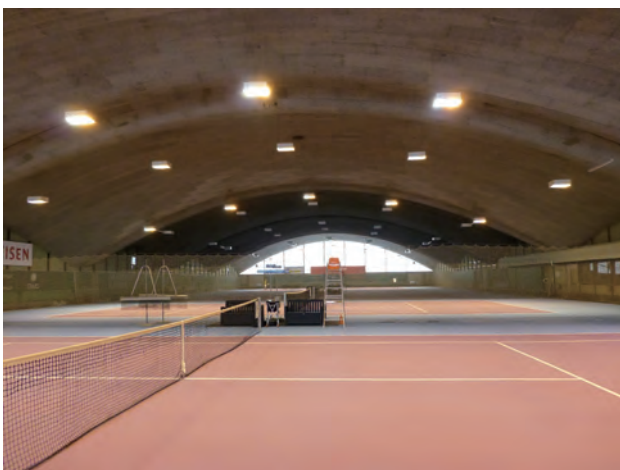
写真 51 6つのシェル屋根が連続した構造

きな補修工事はなかった（写真 52、53、54）。ただし、屋根と屋根の接手部については、雨水による漏水があり、シーリングを施工したとのことであった。コンクリートシェルは、常に圧縮力が働いているため、橋に比べてコンクリート自体の劣化が少ないという仮説が立てられる。コンクリートシェルの外側は、シェルアーチ下部に苔が付着しており、雨水の影響があると思われた。

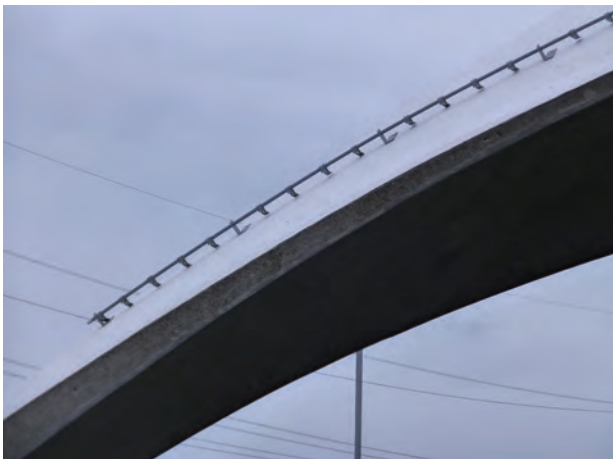
写真57 雪止めの設置状況

三角形の1点は、グラウンドにアンカーされ、2点は建物にアンカーされているのが特徴である。補修をした部分は、コンクリートシェル本体ではなく、雪が降った時に現状のままだと、屋根を落下するので、雪を屋根に止めておく処置をとった（写真57、58、59）。

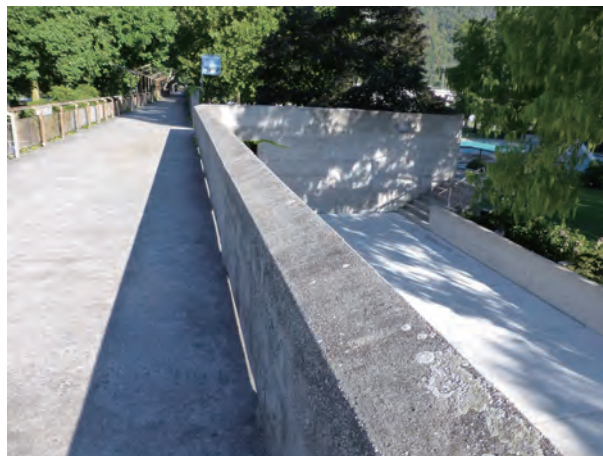
ベリンツォーナの水泳プールに至るコンクリート歩道橋の修復事例を示す。写真60に歩道橋を示す。特に、ここではブリュービラー教授の指示で補修した2つの方法を示す。1つはコンクリート製壁高欄の表面に吹付をすることによって防水層を施工する方法であり、もう一つの錆びた鉄筋を補修し、吹付コンクリートを施工する方法に比べて、コンクリートの色合いが普通であり、違和感を感じさせない（写真61）。これに対して、錆びた鉄筋を補修し、吹付コンクリートを施工する方法で特に注意しなければならない点は、補修した部分の色が、オリジナルの色よりも異なって、より明るく見えることである。予め、色合わせをして、完成後できるだけ違和感

写真 61 コンクリート表面に防水層を吹き付ける方法（色あいが自然である）

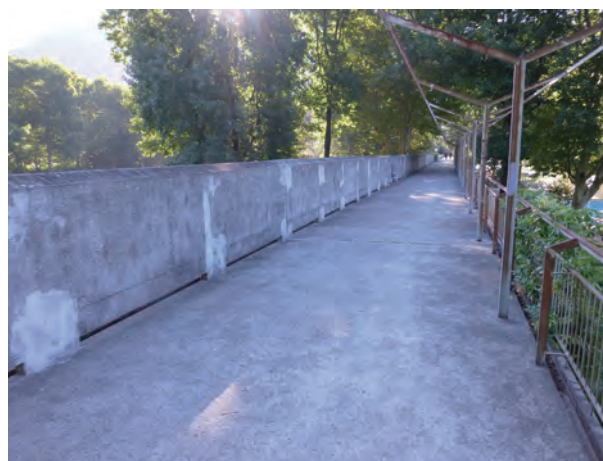
を感じさせないように心がける必要がある。写真 62 に示すように、コンクリートに含侵させる場合でも、含侵後のコンクリートの色が、数十年経った色合いとほぼ同じであることが求められる。

写真 62 コンクリート壁高欄の補修事例（補修部分が白く目立つ）

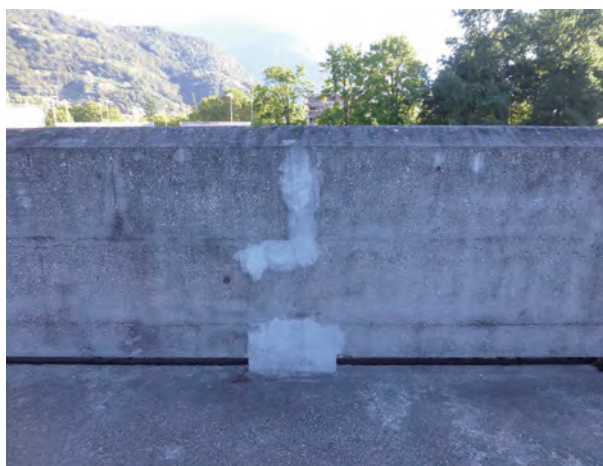
写真 63 コンクリート壁高欄の補修事例（補修部分が白く目立つ）

もし、写真 63 のように、補修後が目立つ場合には、補修形状を四角にするなどして、補修後にも気を使っていることを示すことも有効であろう（写真 64、65、66、67、68）。

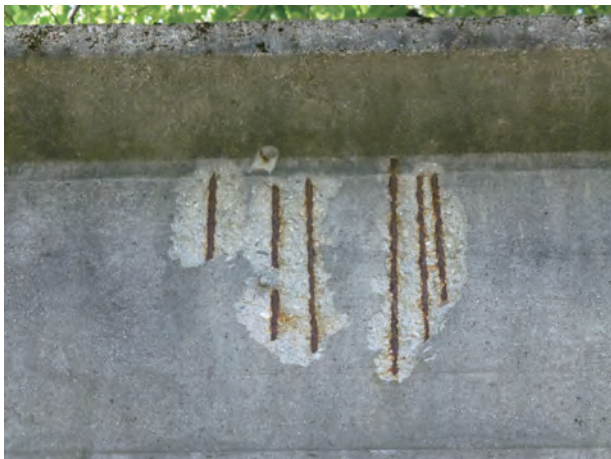
写真 66 鉄筋が錆びた状態 (1)

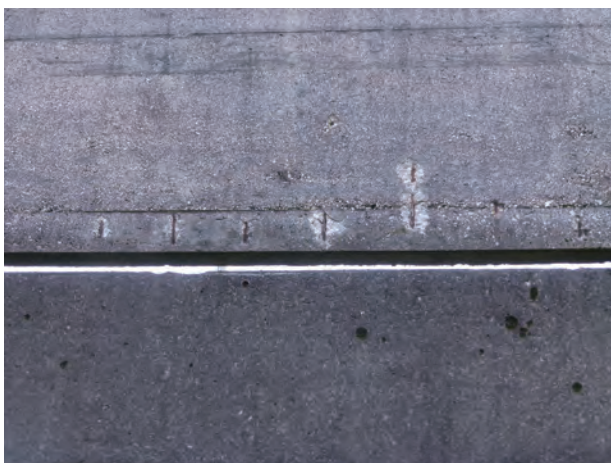
写真 67 鉄筋が錆びた状態 (2)
